## Tutkintaselostus

C 1/1998 Y ja  
C 2/1998 Y

**Tulipalo kylpylähotellissa Oulussa 26.4.1998 ja  
kuntoutumiskeskuksessa Siilinjärvellä 27.9.1998**

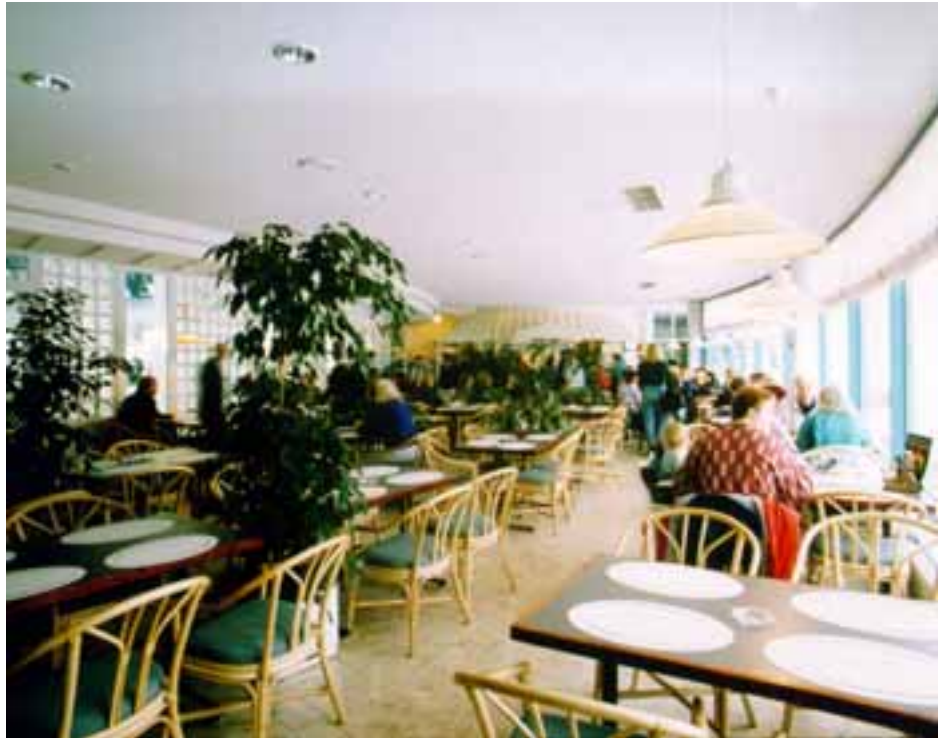
*Kuva 5. Aulabaari ennen paloa. Paloalue on aulan perällä.*

*Figure 5. Lobby bar before the fire. The place which was on fire is at the back of the lobby.*

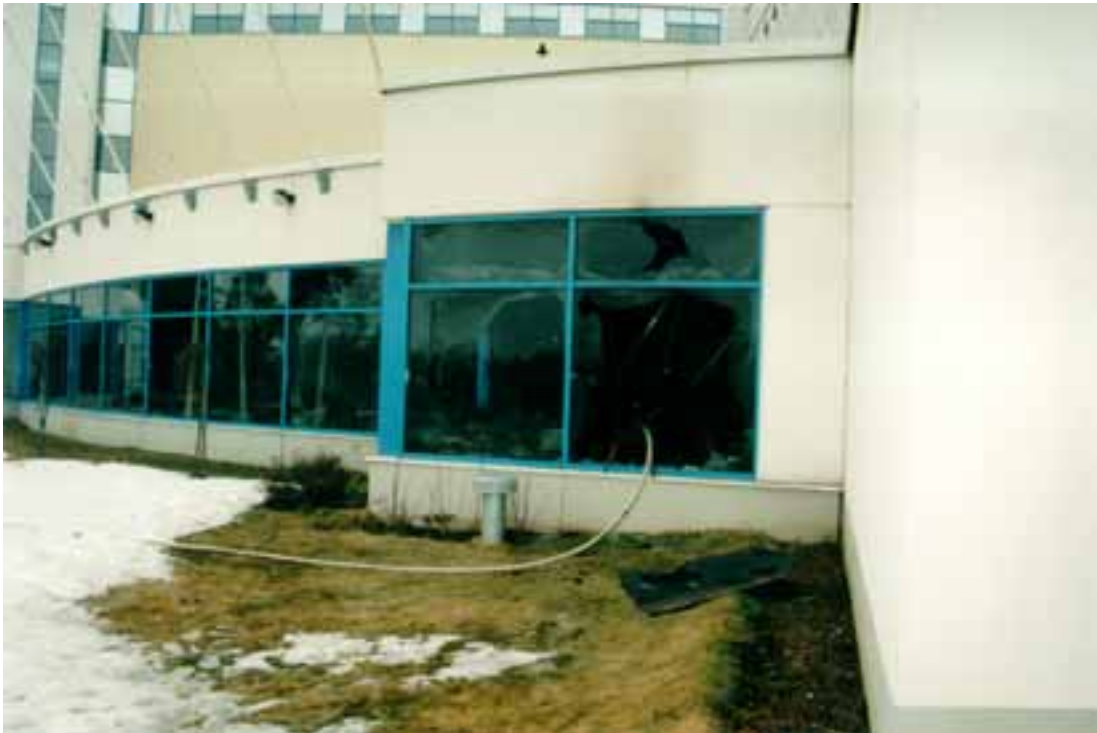
*Kuva 7. Aularavintolan ulkopuoli palokohdan läheltä.*

*Figure 7. Lobby bar seen from the outside near the place where the fire was.*

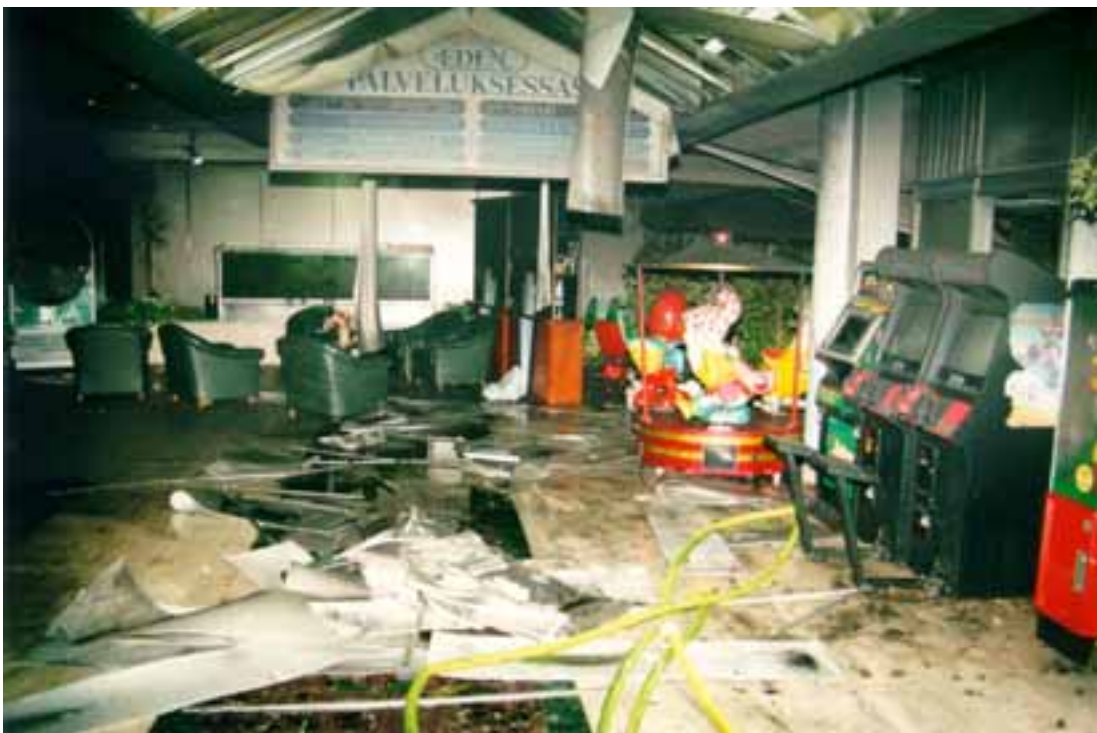
*Kuva 8. Vastaanotto-tila aulabaarin suunnasta.*

*Figure 8. Reception seen from the direction of the lobby bar.*

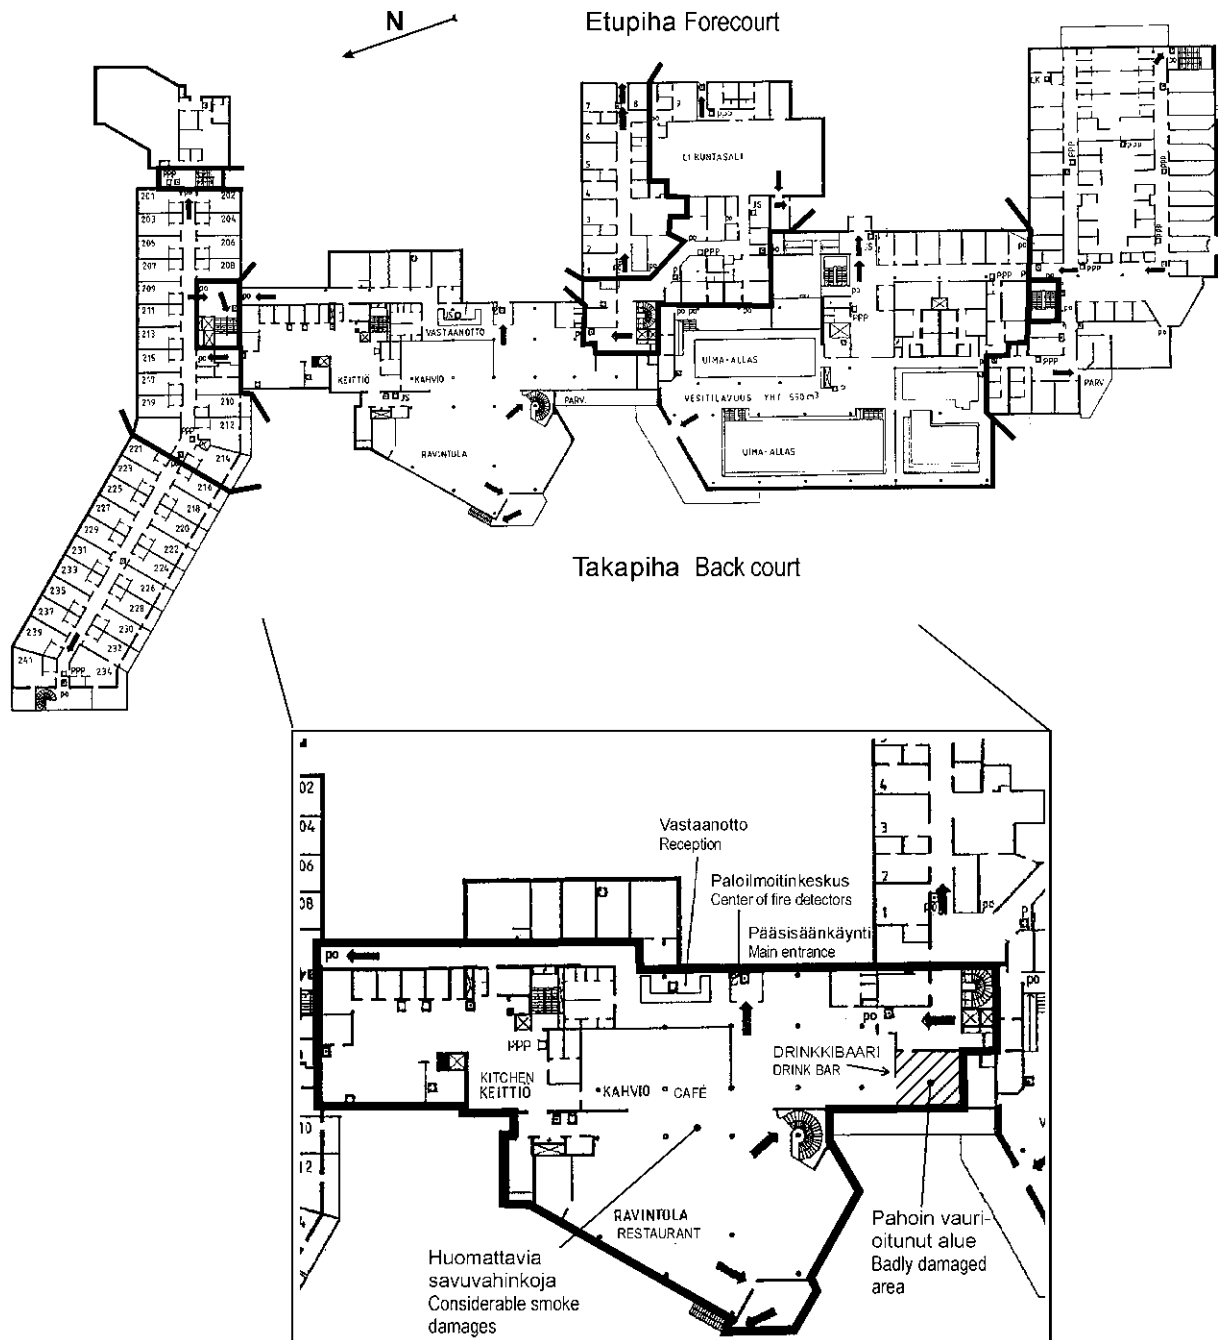
Kuva 18. Siilinjärven kuntoutumiskeskuksen 1. kerros. Ylempään kuvaan on merkitty palo-osastointi. Alemmassa kuvassa paksulla viivalla on merkitty alue, johon tulipalo aiheutti huomattavia vahinkoja. Kuva perustuu turvallisuussuunnitelmaan.

Figure 18. The first floor of Siilinjärvi rehabilitation centre. Fire sections are marked into the upper drawing. The bold line in the picture below shows the area where the fire caused considerable damage. The drawing is based on the safety plan.
