Tutkintaselostus

B 1/2000 Y

Uimahallin katon liimapuupalkin rikkoutuminen lisäalnessa 29.3.2000

Onnettomuustutkintakeskus
Accident investigation board Finland

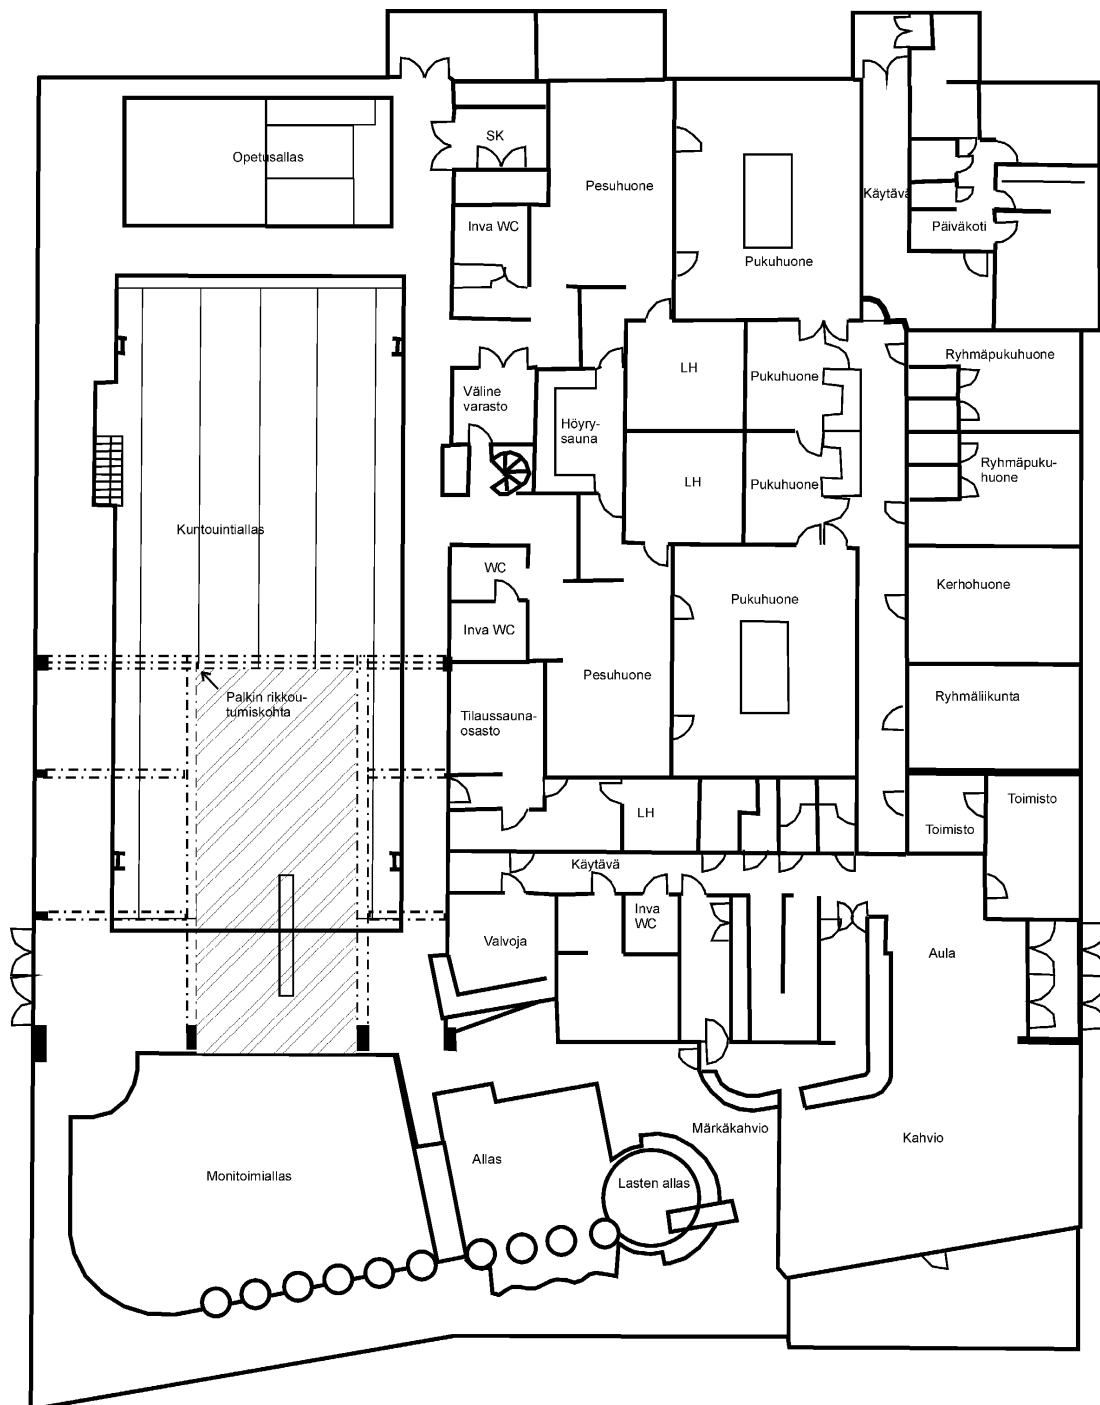
Kuva 4. *lisalmen uimahallin maanpäällisen kerroksen pohjapiirros. Kuvaan on piirretty myös allashuoneen kattopalkit katon vaurioitumisalueelta. Vinoviivoitetulla osalla oli ennen vuosien 1995-1996 saneerausta ja laajennusta kaarikatto siten, että kaaret olivat kuntouintialtaan suuntaiset.*

Figure 4. *The general layout of the overground floor of the lisalmi indoor swimming pool centre. The beams of the damaged roof are also drawn. There was an arched roof at the striped area before the renovation and the expansion was made during 1995-1996. The arcs were parallel to the exercise pool.*

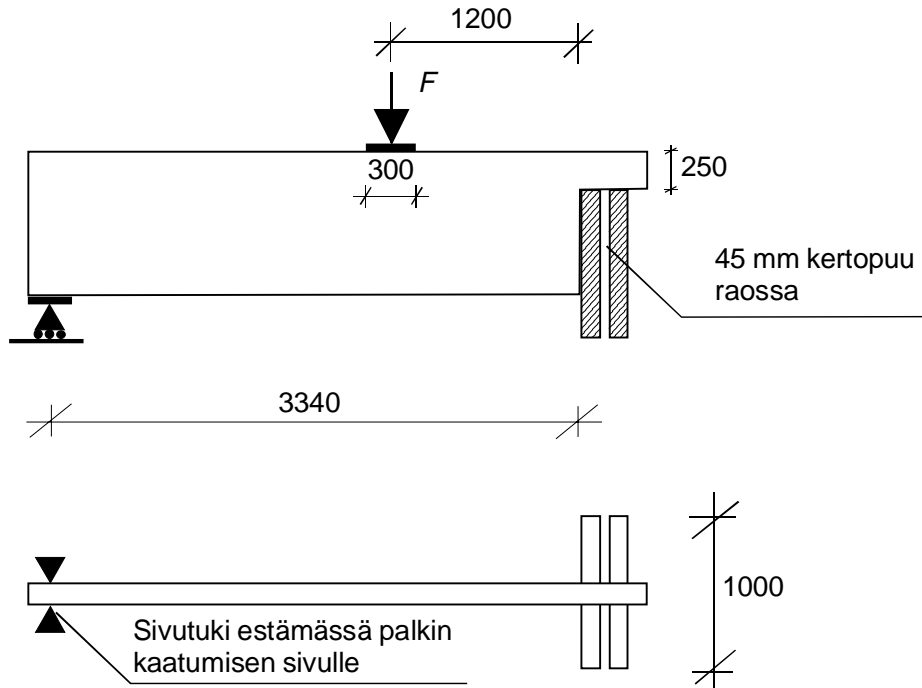
Koejärjestely mittoineen ilmenee kuvasta 7.

Kuva 7. Kokeen kuormitusjärjestely.

Figure 7. Load arrangements in the loading test.

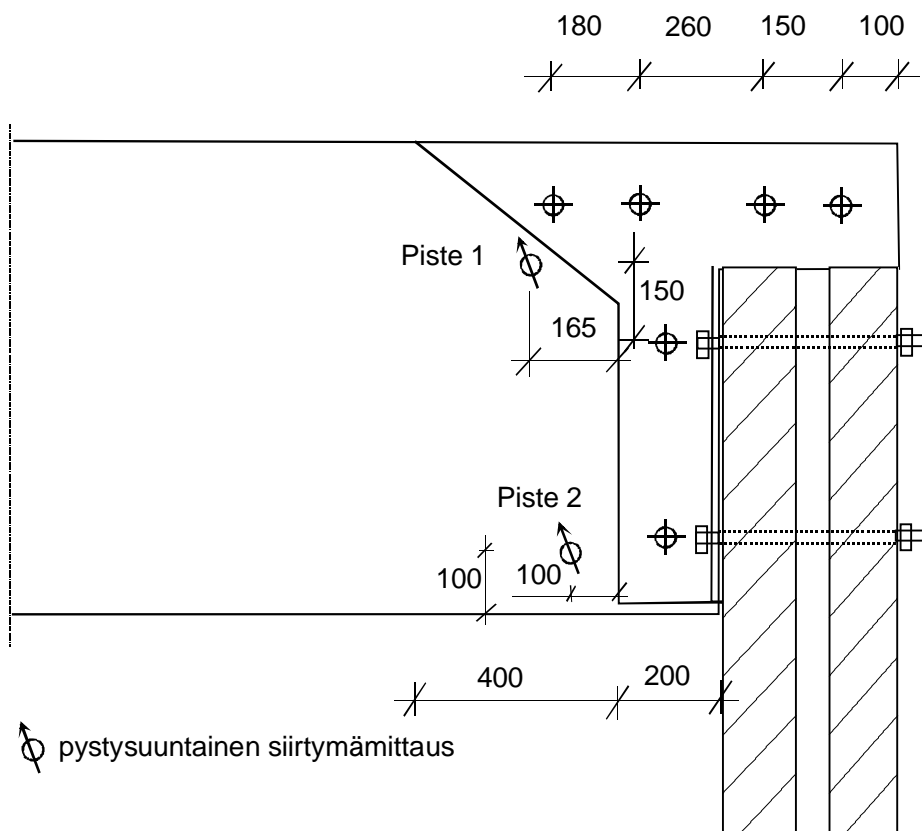
Kokeessa mitattiin voima F ja teräsosa ja palkin väliset siirtymät palkin molemmin puolin pisteistä 1 ja 2 (kuva 8). Piste 1 siirtymä kuvaa siirtymää teräsosien ja palkin välillä palkin yläosassa. Piste 2 siirtymä kuvaa vastaavaa siirtymää palkin alaosassa ja siirtymien erotus palkin muodonmuutosta korkeussuunnassa. Jos palkki halkeaa mittauspisteiden välistä, niin erotus kasvaa.

Kuva 8. Kokeen mittaukset.

Figure 8. The measurements in the loading test.

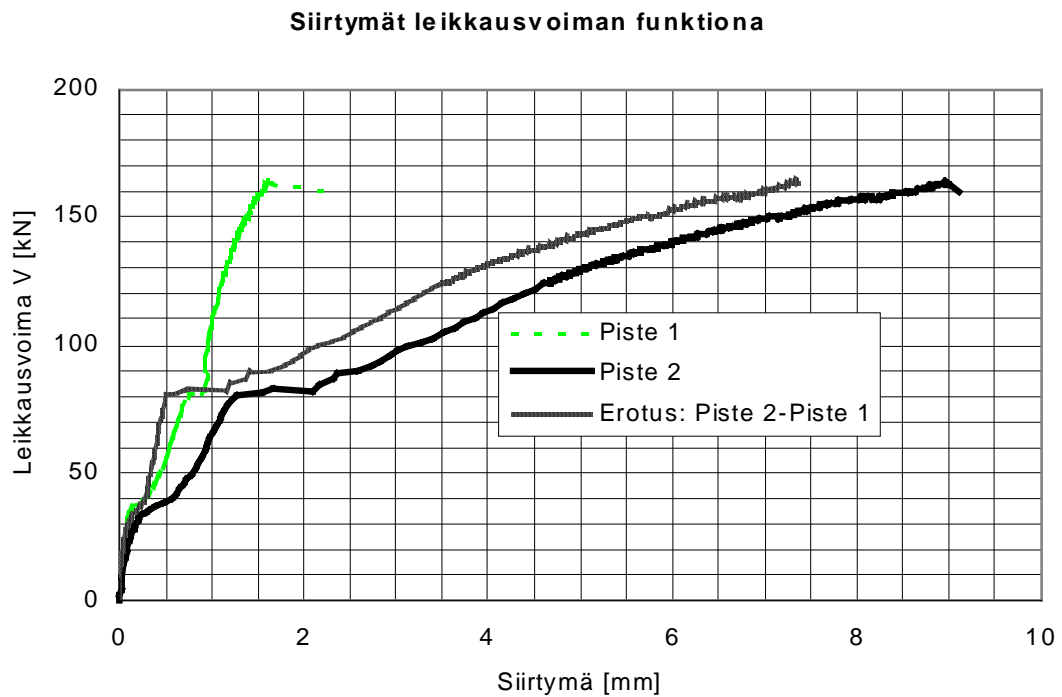
1. Palkkia kuormitettaessa kuului ensin hiljaisempaa napsahtelevaa ääntä, kun palkin pään ankkurointi painui kaksoispalkkiin. Kuormaa kasvatettaessa palkki alkoi rikkoutua leikkausvoiman vaikutuksesta. Tällöin napsahtelu oli jo huomattavasti voimakkaampaa ja palkkiin alkoi syntyä halkeamia. Kun kuormaa edelleen kasvatettiin, halkeamat kasvoivat melko pienin nykyäksin.
2. Kuvasta 9 huomataan, että leikkausvoiman ollessa noin 80 kN kasvavat molemmat mitatut siirtymät ja niiden erotus ilman, että voima kasvaa. Tällöin havaittiin liitosalueella ensimmäinen vaurio, joka oli palkin halkeaminen pultin kohdalta, joka oli 550 mm palkin alareunasta (kuva 10).
3. Kuormitusta jatkettaessa halkeama kasvoi, mikä näkyy siirtymien erotuksen kasvuna, kun kuorma kasvoi vauriokuormasta. Tällöin rikkoutuneen palkin pään alaosa kantoi alin pultti.

4. Seuraavassa vaiheessa palkin pää halkesi alimman pultin kohdalta samoin kuin katon vauriotapauksessa siten, että alimman pultin alapuolinen osa ei katkennut.
5. Suurin mitattu leikkausvoima oli 160 kN. Näin korkean maksimivoiman saavuttaminen oli mahdollista, koska koetilanteessa palkissa oli vaurioilannetta pienempi taivutusmomentti. Kokeessa momenttivarsi noin 1400 mm ja rikkoutuneessa palkissa noin 4500 mm.

Kuva 9. Siirtymät leikkausvoiman V funktiona.

Figure 9. Measured displacements and their difference as a function of the shear force V .
