Tutkintaselostus

B 2/2000 Y

Supermarketin sisäkaton putoaminen Pudasjärvellä 27.12.2000

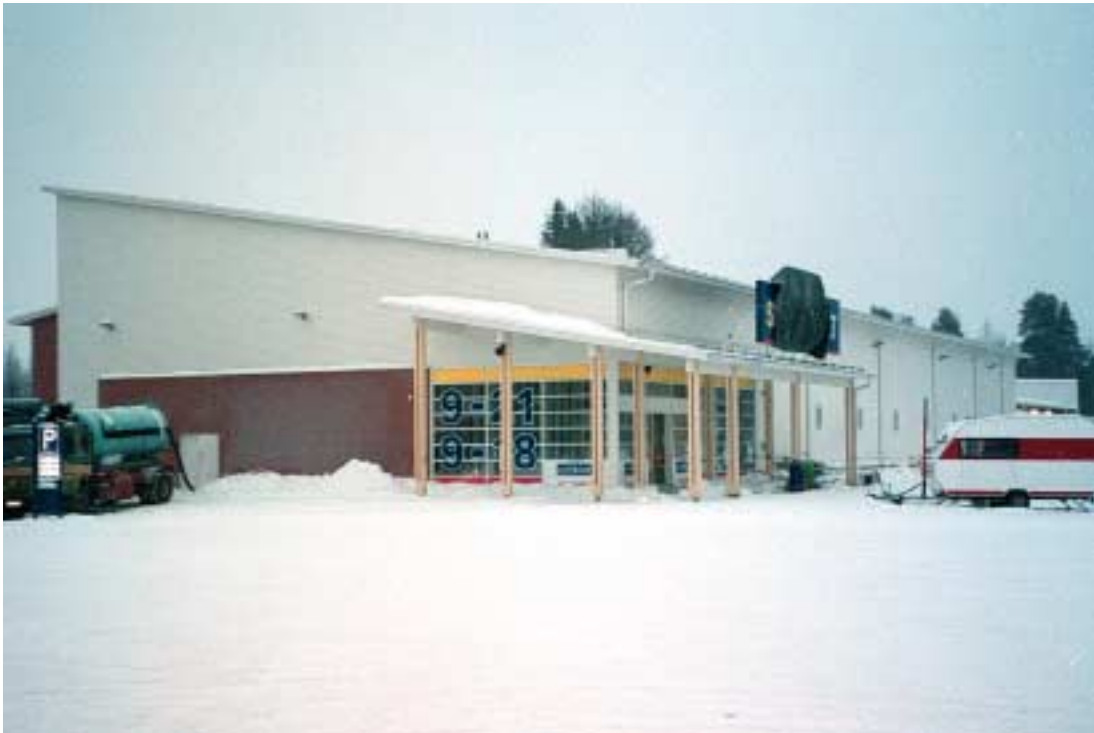
Kuva 2. Noin kuukausi onnettomuuden jälkeen otettu kuva Pudasjärven KKK-supermarketin ulkopuolelta. Katto koostuu kahdesta eri kokoisesta, eri tasossa olevasta ja vastakkaisesti suuntiin kallistetuista lappeista. Katon osien välissä kulkee rakennuksen pitkäsuuntainen pilareilla tuettu liimapuupalkki. Sisäpuolinen katto on yhtenäinen ja vaakatasossa. Kattovaurio ei näy myymälän ulkopuolelle.

Figure 2. Exterior of Pudasjärvi KKK Supermarket about one month after the accident. The roof structure consists of two different-size slanting parts inclining in opposite directions on different levels. Between the roof parts there is a pillar-supported laminated beam travelling in the longitudinal direction. The monolithic ceiling again is horizontal. The damage is not visible on the exterior of the building.

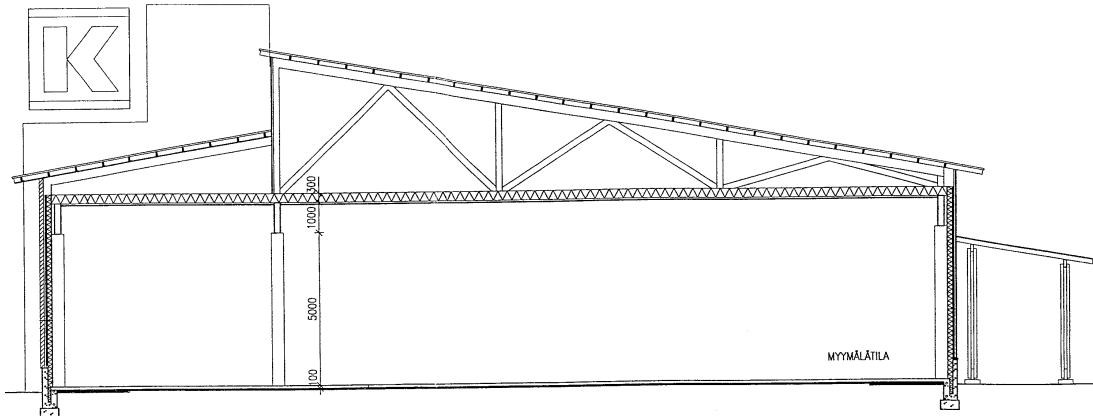
Kuva 4. Pudasjärven KKK-supermarketin rakennuslupapaperuksista otettu poikkileikkaus. Kuvasta poiketen rakennuksen ulkoseinillä ei ole pilari-palkkirakennetta ja kattoristikot ovat erilaiset.

Figure 4. Cross-section of Pudasjärvi KKK Supermarket as yielded by the relevant building licence drawings. Unlike the structure in the figure, the exterior walls of the building do not feature a column-rafter structure, and the roof trusses are different.
