## Tutkintaselostus

B 1/2001 Y

### **Marketin sisäkaton putoaminen Jyväskylässä 26.4.2001**

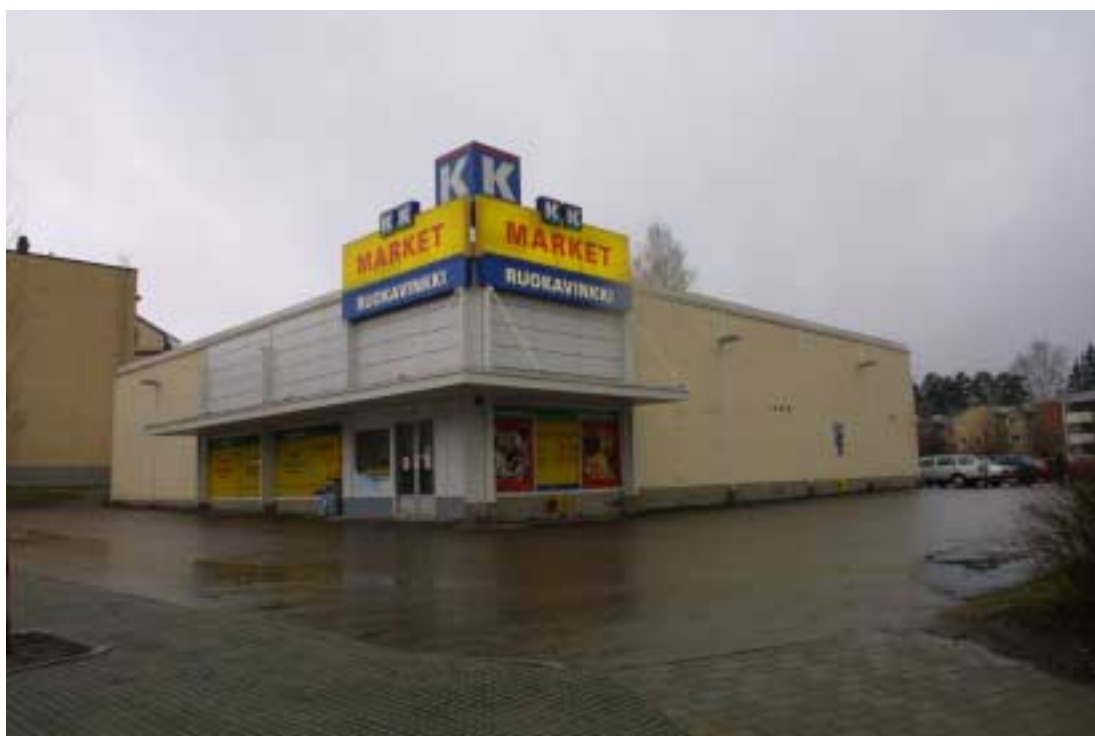
*Kuva 1. Jyväskylässä Voionmaankatu 7:ssä sijaitseva K-Market Ruokavinkki elintarvikemyymälä.*

*Figure 1. K-Market Ruokavinkki grocery store located in Jyväskylä in address Voionmaankatu 7.*
