## Tutkintaselostus

B 2/2003 Y

# Messuhallin katon romahtaminen Jyväskylässä 1.2.2003

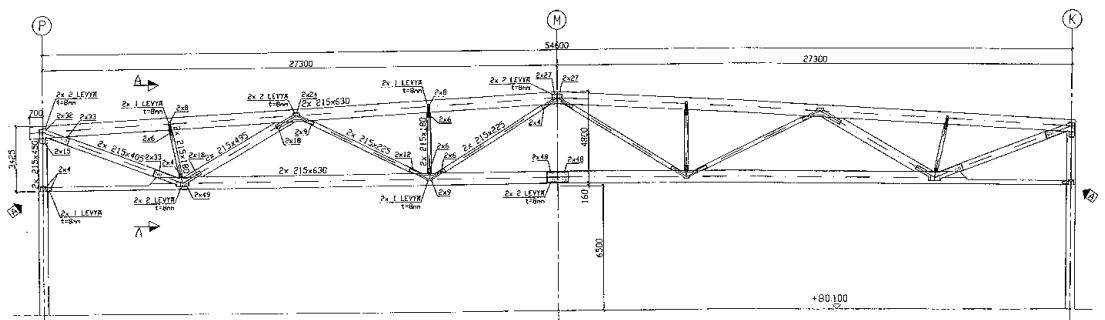
Kuva 9. B2-hallissa käytetty 54,6 metriä pitkä liimapuusta tappivaarnaliitosten avulla valmistettu ristikko.

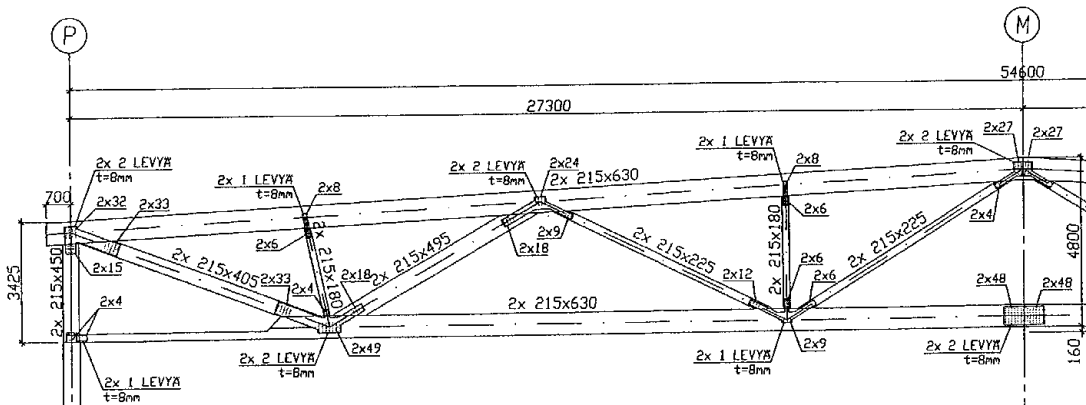
Kuva 10. Tarkempi kuva ristikosta. Kuvan merkinnöissä "2x" ilmaisee, että levyjä tai tappivaarvoja tarvitaan kullakin ristikkolinjalla kaksinkertainen määrä, koska ristikoita on kaksi rinnakkain. Esimerkiksi merkintä 2x32 tarkoittaa, että yksittäisessä ristikossa kyseisessä liitoksessa on 32 tappivaarvaa.

Tutkinnan alkuvaiheessa selvisi, että juuri siitä ristikosta (ristikko 32), jonka silminnäkiäjät olivat nähneet pettävän ensin, puuttui tappivaarvoja. Ristikon yläkulman vaarnalevyyn liittyvän vetosauvan liitoksessa, joka oli vaurion yhteydessä pettänyt, puuttui 26 tappivaarvaa. Suunnitelmien mukaan liitoksessa piti olla 33 tappia, mutta niitä oli liitoksessa vain seitsemän. Laskelmien perusteella katon ei olisi kyseisestä puutteesta huolimatta pitänyt romahtaa, minkä vuoksi paikatutkinnassa selvitettiin tarkemmin ristikon 32 ja muiden pettäneiden ristikoiden laatua.

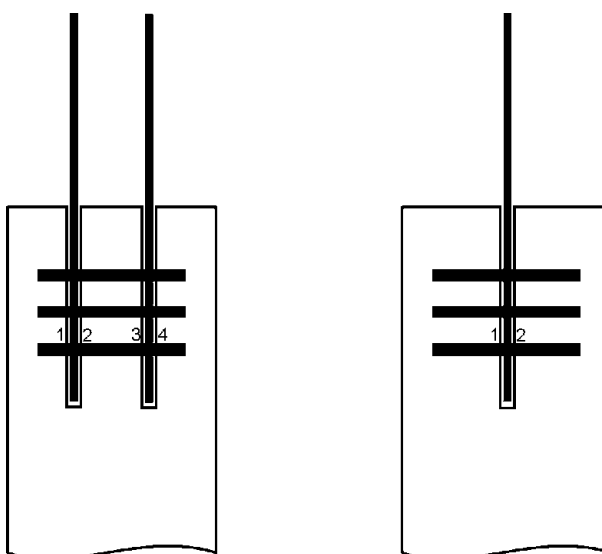
Tappivaarnaliitosten laskentakapasiteetti määritettiin normin RIL 205-1997 mukaan. Yhtä tappivaarna kohti oli saatu nelileikkeisessä liitoksessa, joita suurin osa liitoksista oli, laskenta-arvoksi puun syiden suuntaan 35,8 kN ja kaksileikkeisessä liitoksessa siitä puolet. Leikkeiden lukumäärä on tappivaarnaliitoksessa puu-teräs -pintojen lukumäärä (kuva 16).

Kuva 16. Vasemmalla nelileikkeinen ja oikealla kaksileikkeinen tappivaarnaliitos.

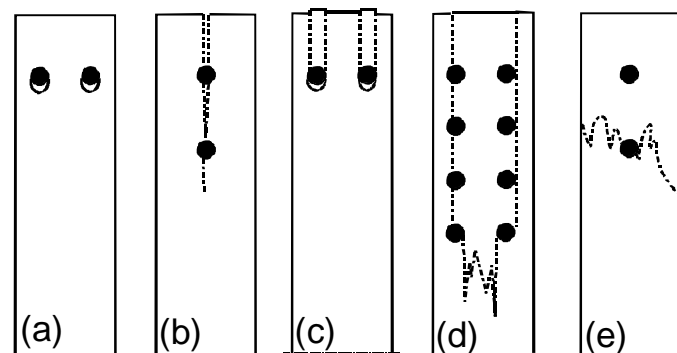
Kun liitos murtuu puusta, se tapahtuu periaatteessa jollain kuvassa 18 esitetyllä tavalla. Puikkoliitosteorian peruskaavan mukaan puu murtuu liittimen alta ja liittimen reikä pitelee kuvan 18 (a) mukaisesti. Puu voi haljeta kuvan (b) mukaisesti tai puusta voi irrota palat kuvan (c) mukaisesti, kun puun leikkauslujuus ylittyy. Kuvan (b) ja (c) mukainen murtotapa otetaan suunnitteluohjeissa huomioon siten, että annetaan pienimmät sallitut arvot peräkkäisten liittinten välisille etäisyyksille ja pienennetään yhden liittimen kapasiteettia peräkkäisten liittinten lukumäärästä riippuen. Kuvassa (d) on esitetty lohkeamismurto, jossa liittinten rajoittamalta alueelta irtoaa pala.

Ristikkosuunnittelija on tarkastellut kuvan (e) mukaista murtumistapaa alapaarteen keskiliitoksen osalta, jossa on ajateltu koko puun katkeavan poikkittaisen reikärivin kohdalta. Saaduissa laskelmissa oli tehty puun vetokapasiteettitarkastelu alapaarteen jatkoksesta, joka tehtiin työmaalla. Siinä oli tarkistettu puun vetokapasiteetti poikkileikkauksessa, jossa puun bruttopoikkileikkauksesta oli vähennetty rinnakkaisten tappivaarnejen tarvitsemat reiät ja teräslevyjien tarvitsemat urat.

Kuva 18. Puikkoliitoksen puustamurtumistapoja.

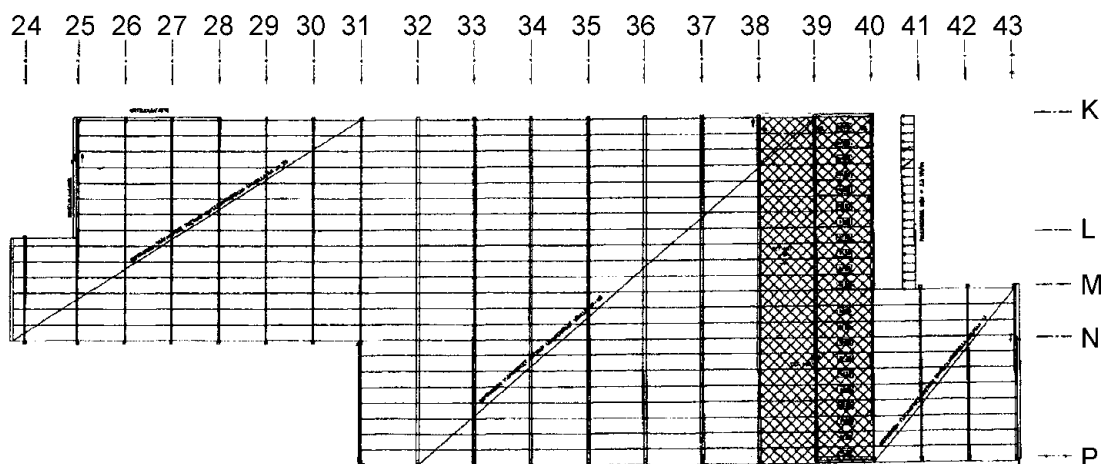
Levyrakenteeseen saadaan aikaan jäykistämällä ko. välillä elementit vinolaudoituksella ja kytkemällä elementtien vasat toisiinsa havuvanerikaistoilla vasojen päältä. Levyrakenteen ja jäykistävän pystyrakenteen liitos mitoitetaan levykentän tukireaktiolle.

Tuuli- ja kiepahduskuormat siirretään levykentille kattoelementtien kertopuuvastoilla, joille kuorma siirretään rasitukselle mitoitetuilla teräsosilla. Vasojen jatkokset mitoitetaan välitettävän voiman perusteella.”

Kuva 19. Jäykistysuunnitelmaan perustuva kuva hallin jäykistyksestä. Kattoelementit ristikkolinjojen 38 ja 40 välillä on yhdistetty vinolaudoituksella levyrakenteeksi.

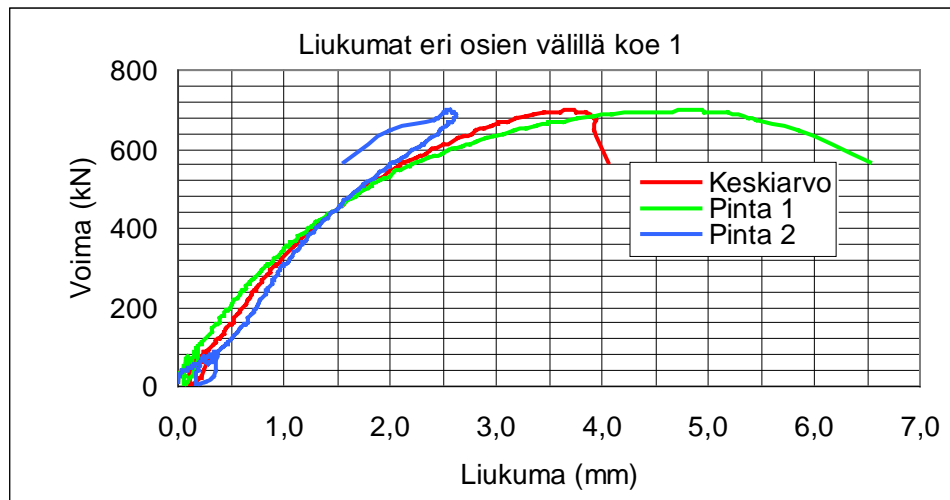
Kuvassa L2 on esitetty kustakin kokeesta mitattu liukuma kuormituksen funktiona. Liukuma on kummaltakin puolelta erikseen mitattujen liukumien keskiarvo. Kuvissa L3-L6 on esitetty koekappalekohtaiset liukumamat kummaltakin puolelta erikseen sekä näiden keskiarvo. Kuvista L3, L4 ja L6 huomataan, että koekappale on murtunut epäkeskeisesti, koska murtohetkellä toisen pinnan liukuma on pienentynyt (käyrä kääntynyt kuvassa vasemmalle). Tämä on johtunut liitoksen kapasiteetin epäkeskeisyydestä. Poikkeus on kuvassa L5, jossa liitoksen molemmat puolikkaat ovat painuneet murtoon saakka melko tasaisesti. Tässä kokeessa saatiin myös suurin murtokuorma. Kokeessa 4 (kuva L6) saatu pienin murtokuorma johtuu siitä, että vaarnatapit olivat liitoksessa epäkeskeisesti, koska liitosta tehtäessä vaarnatapeille poratut reiät olivat jääneet liian mataliksi. Liitokset pettivät, kun puun reunapuristuslujuus ei riittänyt. Teräslevyt eivät nurjahtaneet eivätkä lommahtaneet.

Kuva L3. Puristuskokeissa 1 mitatut puuosien väliset liukummat kummastakin pinnasta ja keskiarvo kuormituksen funktiona.

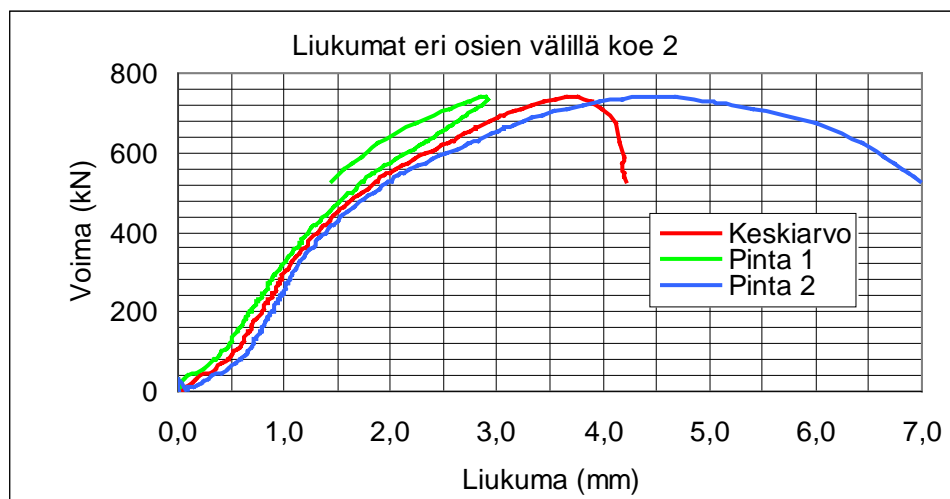
Kuva L4. Puristuskokeissa 2 mitatut puuosien väliset liukummat kummastakin pinnasta ja keskiarvo kuormituksen funktiona.

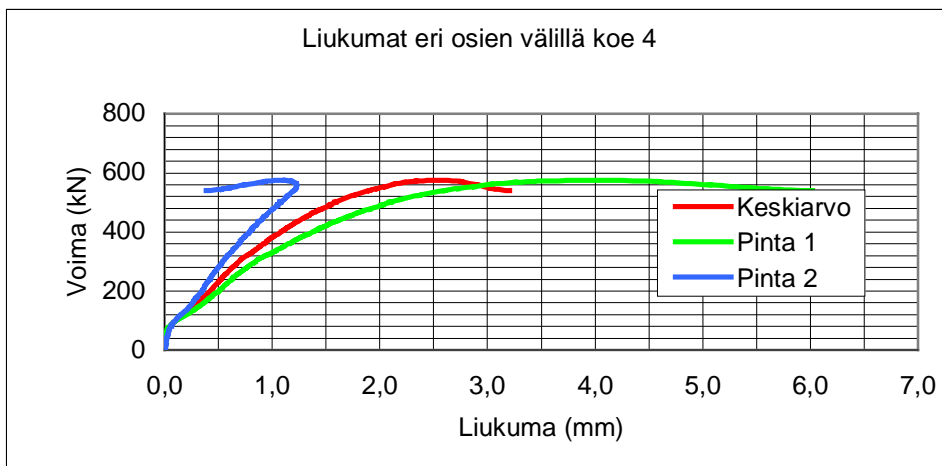
Kuva L6. Puristuskokeissa 4 mitatut puuosien väliset liukummat kummastakin pinnasta ja keskiarvo kuormituksen funktiona.

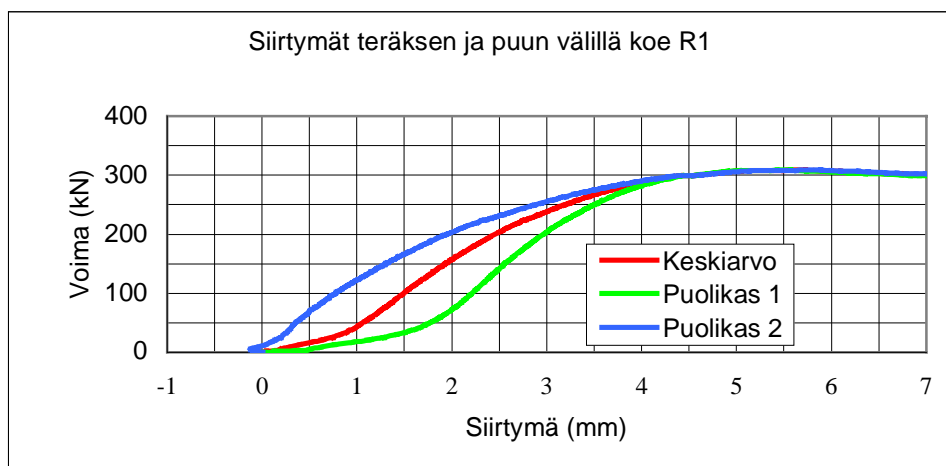
Taulukossa L2 on esitetty saadut koetulokset. Murtotavat ilmenevät kuvasta L8. Koekappale R1 murtui siten, että siihen tuli halkeama peräkkäisten pulttien välille ja koekappale K1 murtui siten, että vaarnatapid painuivat puuhun toisella reunalla, koska liitos oli työvirheen vuoksi epäkeskeinen.

Kuva L9. Vetokokeessa R1 mitatut teräksen ja puun väliset liukumät kuormituksen funktiona kummassakin puolikkaassa erikseen ja keskiarvo.

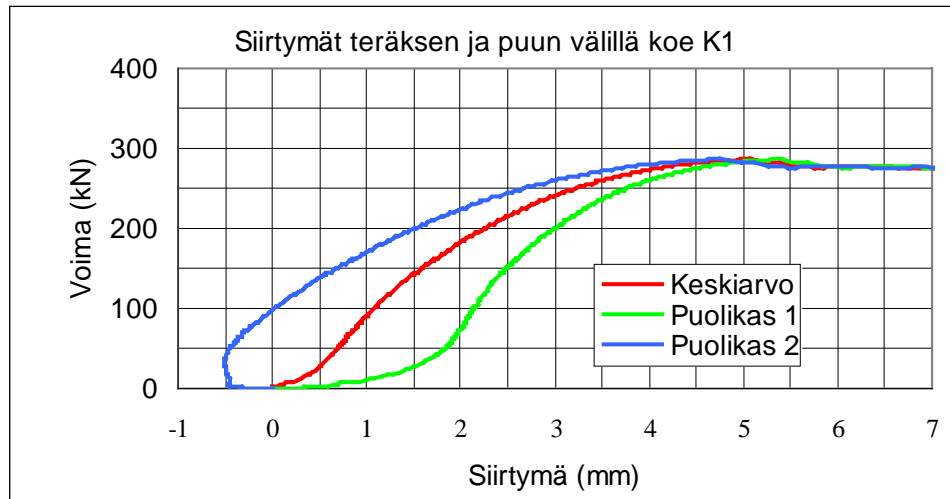
Kuva L10. Vetokokeessa K1 mitatut teräksen ja puun väliset liukumät kuormituksen funktiona kummassakin puolikkaassa erikseen ja keskiarvo.
