## **LIITE 6**

## Happilinjän pääsulkuventtiilin virtauskokeet

Tilaaja: Onnettomuustutkintakeskus

| Toimeksiantaja/rahoittaja ja tilaus pvm/nro<br><b>Onnettomuustutkintakeskus 4.5.2004</b> | | Raportin numero<br><b>TUO57-044604</b> | | |

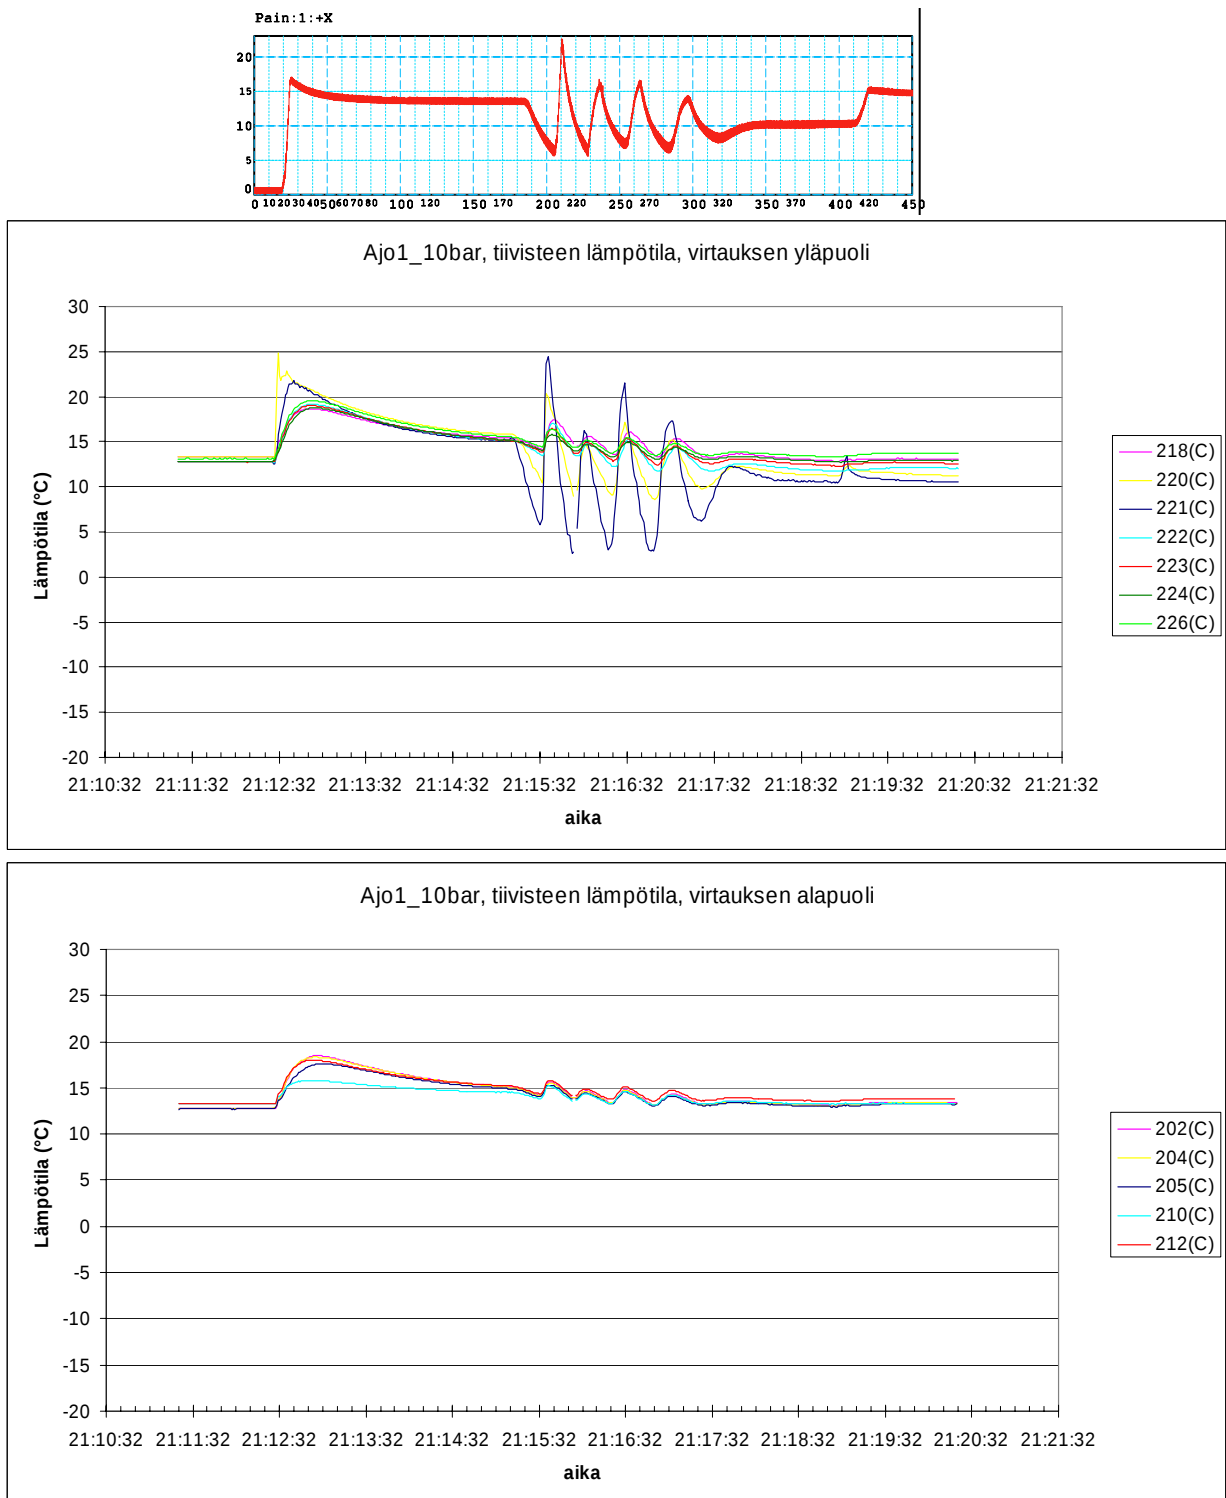
Termoelementtien lämpötilasignaalit on esitetty kuvassa 12. Alimmassa kuvassa näkyy virtauksen alapuolisien termoelementtien signaalit ja keskimmaisessä kuvassa virtauksen yläpuolisien termoelementtien signaalit (ks. Kuva 8). Ylimpänä näkyy myös painesignaali. Mitatut lämpötilat muissa kokeissa on esitetty kuvissa 14, 16 ja 18.

Kuvista nähdään, että lämpötilat eivät nousseet venttiilin syttymistä ajatellen kovinkaan korkealle missään kokeessa. Maksimi mitattu lämpötila oli noin  $30^\circ\text{C}$ . Virtauksen yläpuolella lämpötilan muutokset ovat selvästi suurempia kuin alapuolella. Tämä ero on havaittavissa kaikkien kokeiden lämpötilasignaaleissa. Lisäksi havaitaan että lämpötilat korreloivat hyvin selvästi paineen kanssa (ks. Kuva 12). Adiabaattisessa prosessissa lämpötilan kuuluukin muuttua suoraan verrannollisesti paineen kanssa.

Kuva 12 Ajo 1, lämpötilojen aikahistoriat. Kuvaajien otsikot viittaavat termoelementtien numeroihin (esim. 202 viittaa numeroon 2). Ylimpänä näkyy myös painesignaali.

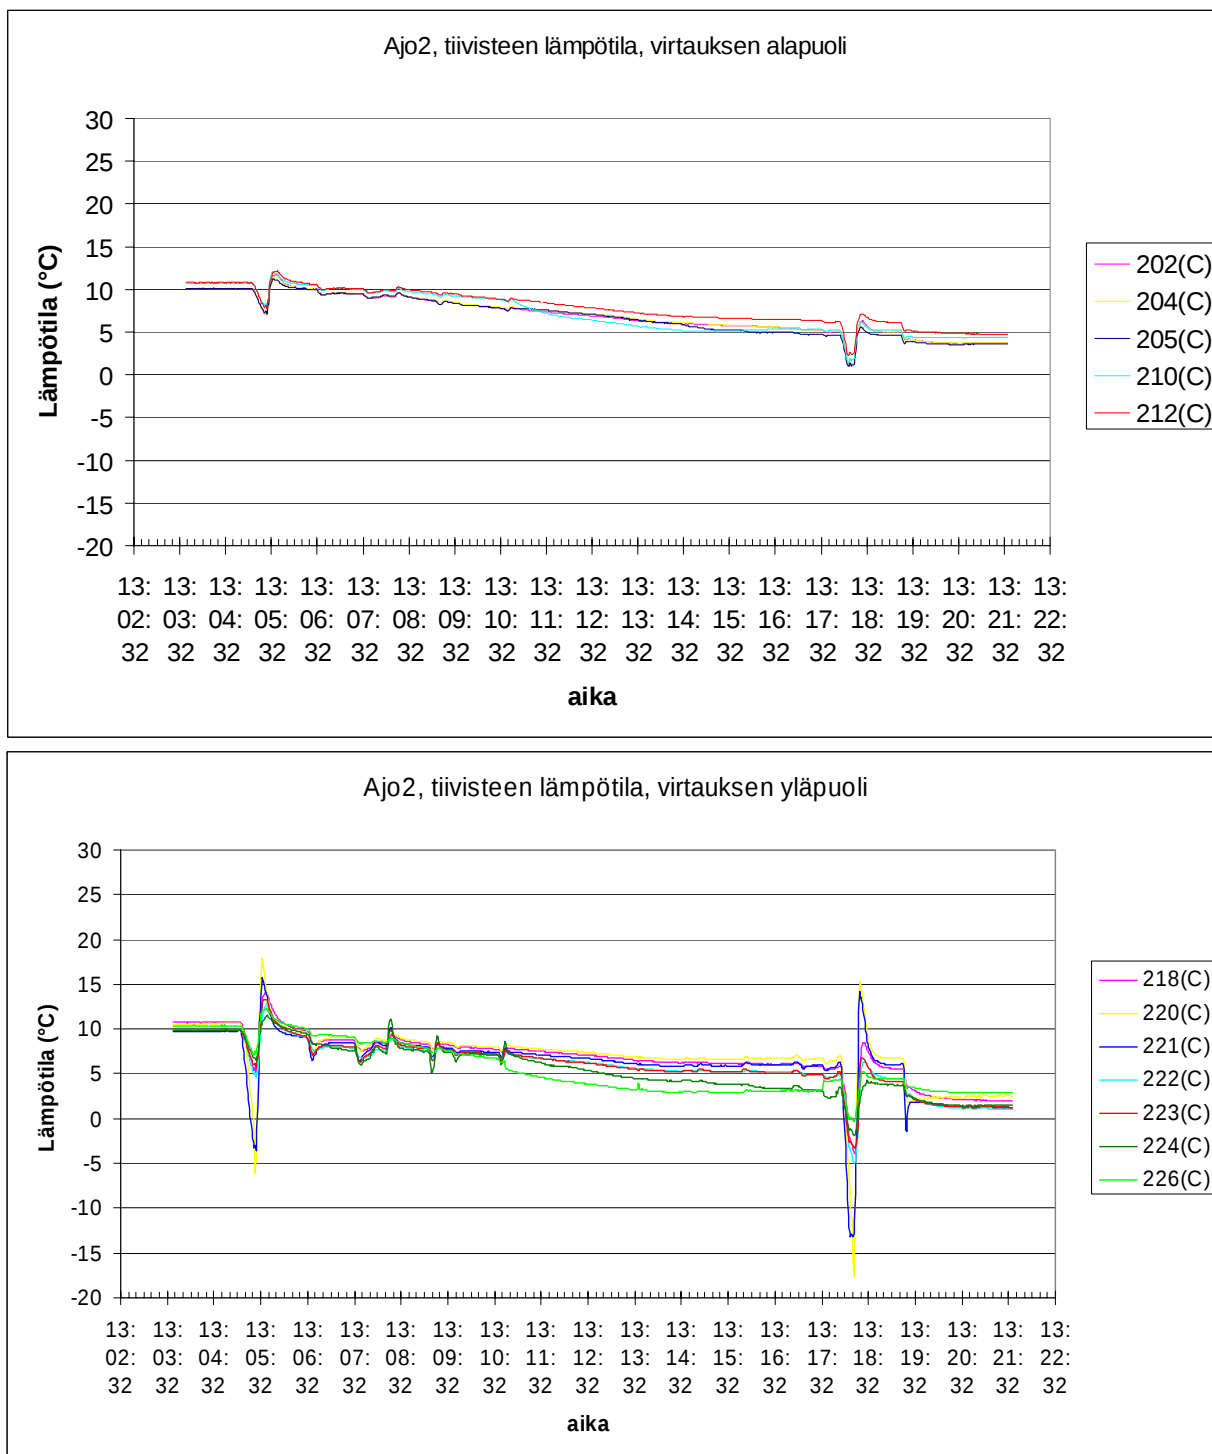
Kuva 14 Ajo 2, lämpötilojen aikahistoriat. Kuvaajien otsikot viittaavat termoelementtien numeroihin (esim. 202 viittaa numeroon 2).

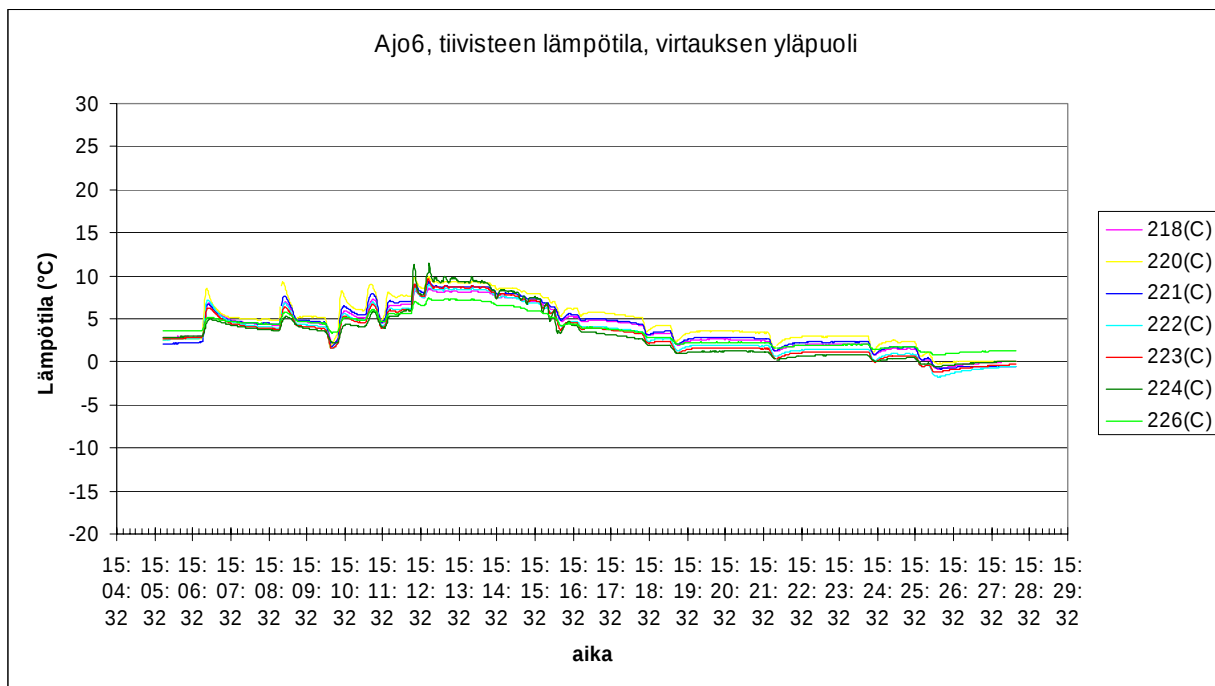
Kuva 16 Ajo 6, virtauksen yläpuolisten termoelementtien lämpötilojen aikahistoriat.  
Kuvaajien otsikot viittaavat termoelementtien numeroihin (esim. 218 viittaa numeroon 18).

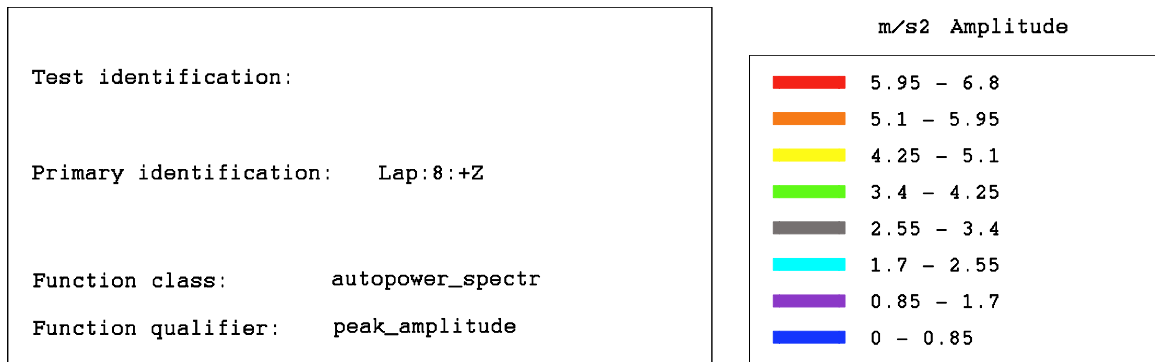
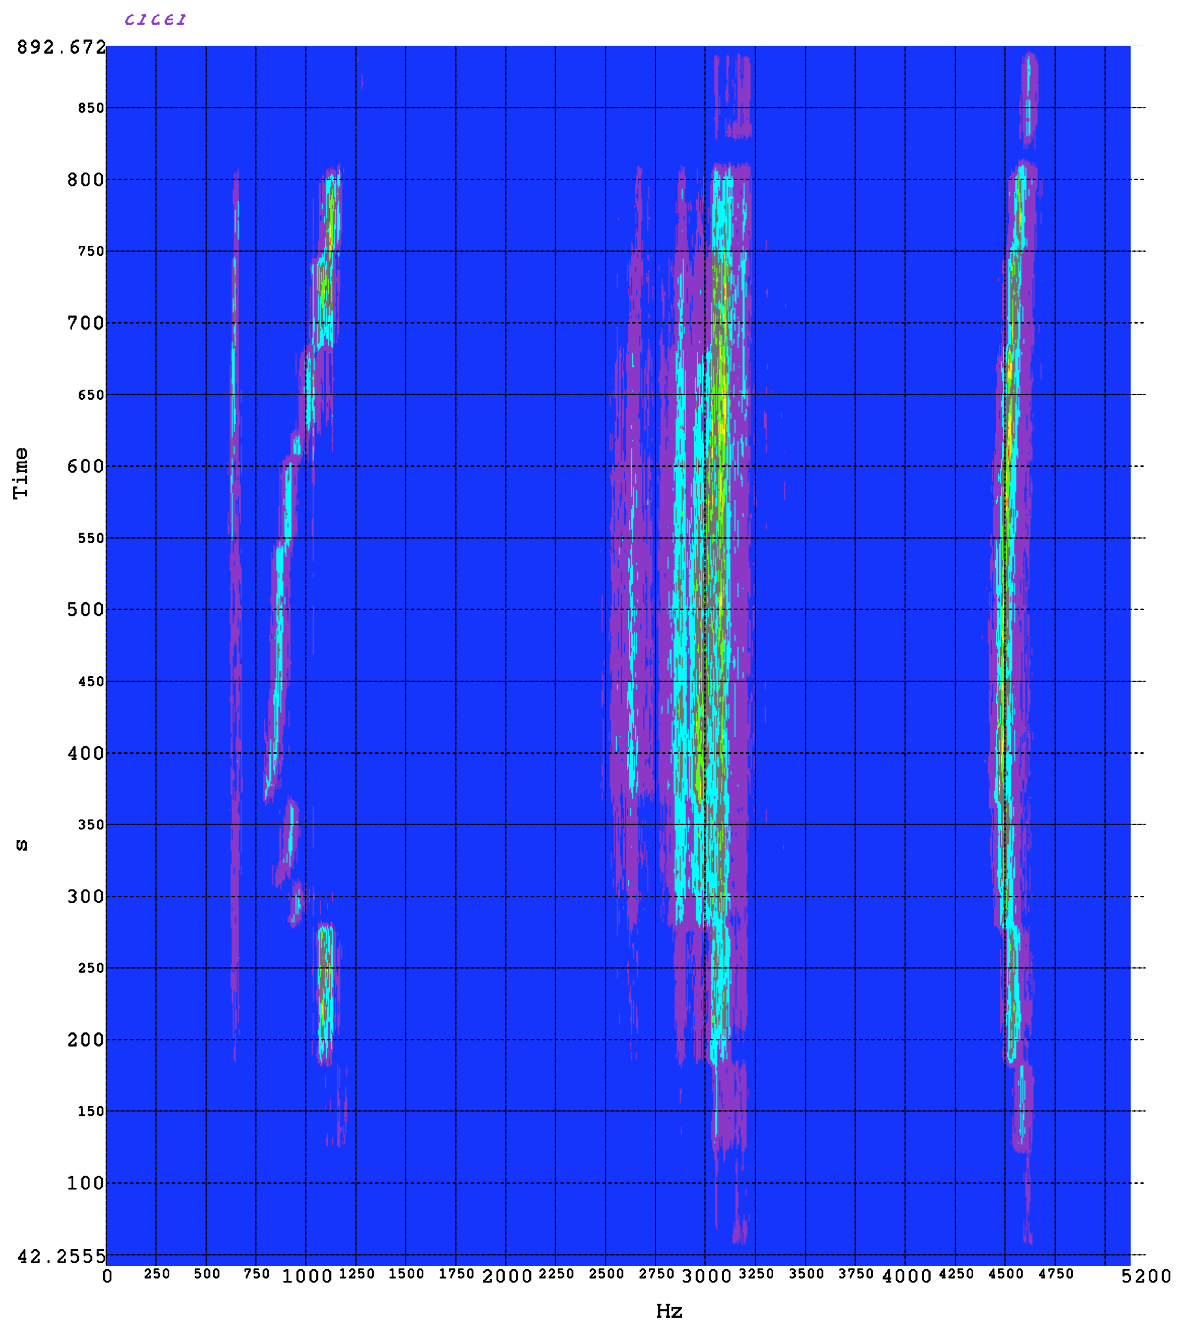
Tämä resonanssi myös heräsi kokeen "Ajo2" aikana. Tämä nähdään kuvan 25 venttiililautasen kiihtyvyyden spektrikartasta. Taajuuden muutos on selvästi havaittavissa venttiililautasen kulman funktiona.

Kuva 25 Venttiililautasen kiihtyvyyden signaalin spektrikartta kokeessa "Ajo 2".

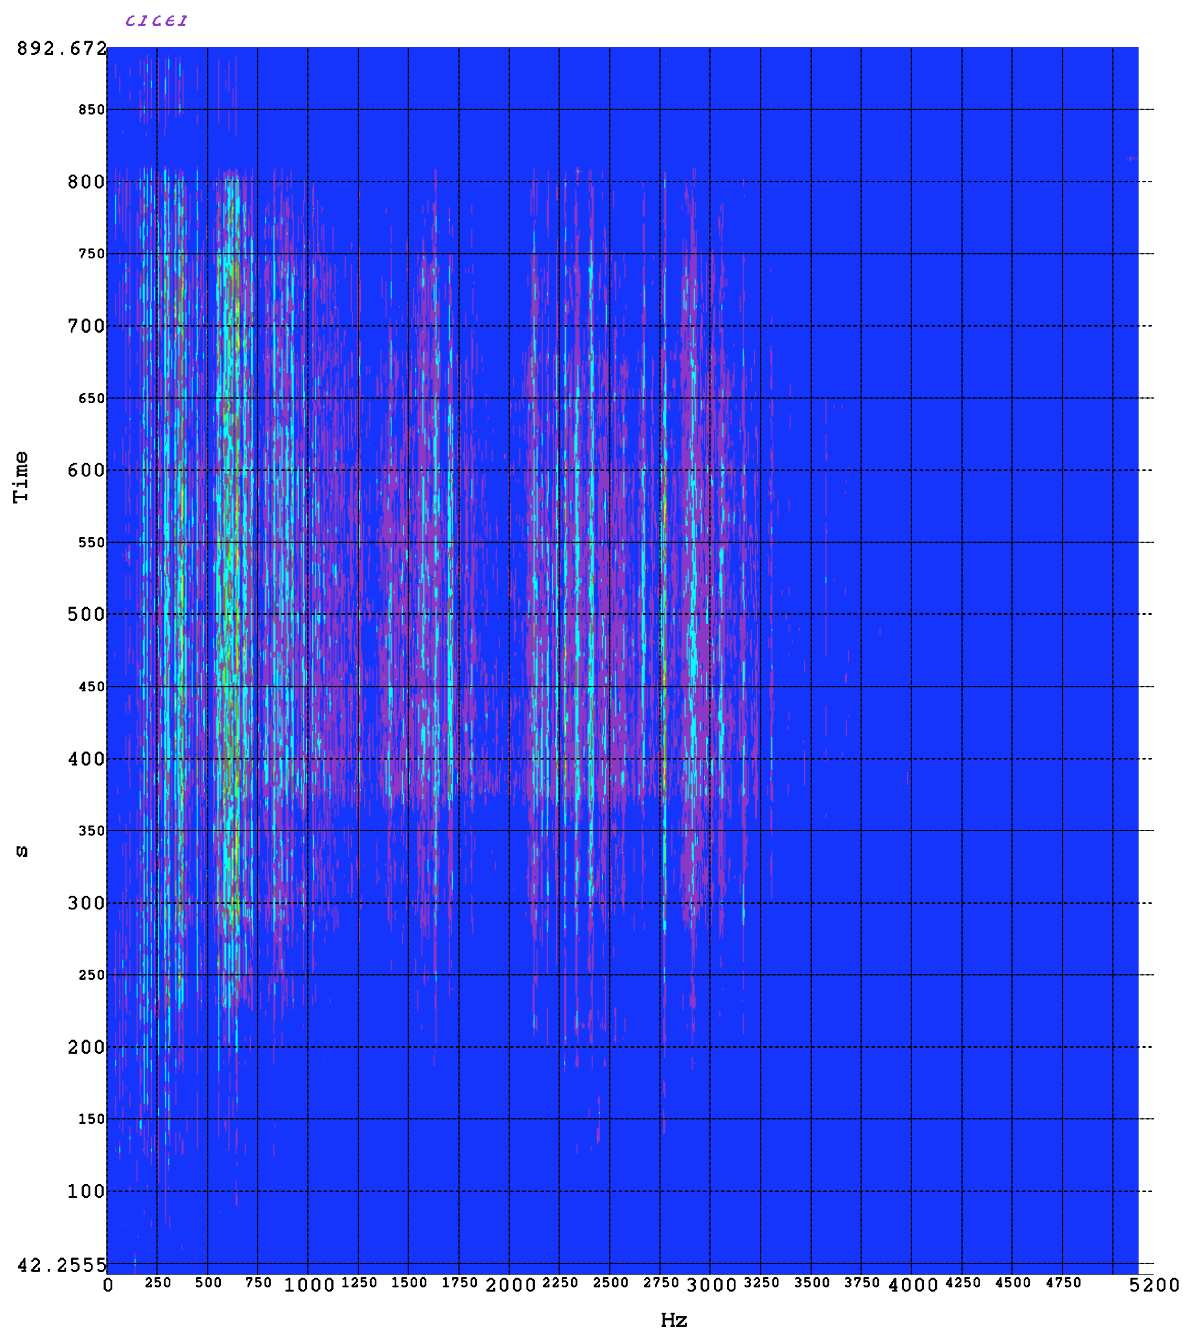
Sen sijaan äänen paineen spektrikartassa ei ole havaittavissa mitään merkittävää resonanssia näillä taajuuksilla (Kuva 26).

Kuva 26 Mikrofonin signaalin spektrikartta kokeessa "Ajo 2".
