LAUSUNNOT JA KOMMENTIT

Asia Lausunto tutkintaselostusluonnoksesta B 2/2004 Y Linja-auton suistuminen tieltä ja ajautuminen jokeen Halikossa 22.12.2004

TUTKINTASELOSTUS B 2/2004 Y LINJA-AUTON SUISTUMINEN TIELTÄ JA AJAUTUMINEN JOKEEN HALIKOSSA 22.12.2004

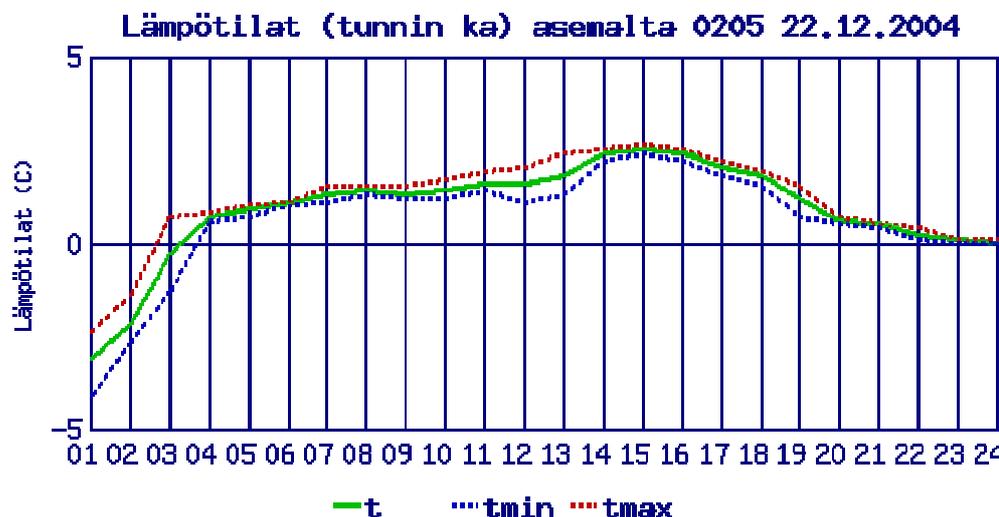
Salon ja Halikon suunnalla 21.12.2004 oli pakkaspäivä. Nopea lauhtuminen alkoi 21.12.2004 illalla kl 20 UTC ts. 22 SA (Suomen aikaa). Kuuden tunnin aikana lämpötila kohosi -7 asteesta nollan yläpuolelle. Onnettomuuspäivänä ilman lämpötila oli enimmäkseen +2 asteen vaiheilla. Hidas kylmeneminen alkoi 22.12.2004 illalla kl 18 SA. Onnettomuutta edeltäneen tunnin aikana kello 21–22 SA sää kylmeni nopeimmin, noin 1 °C tunnissa. Yöllä 23.12.2004 ilman lämpötila saavutti nollan asteen rajan (kuva 1).

Kuva 1. Salo Kärkän lämpötilahavainnot 22.12.2004. **Kellon ajat x-akselilla ovat UTC aikoja**, joten niihin tulee lisätä +2 h, että saadaan Suomen paikallinen aika.

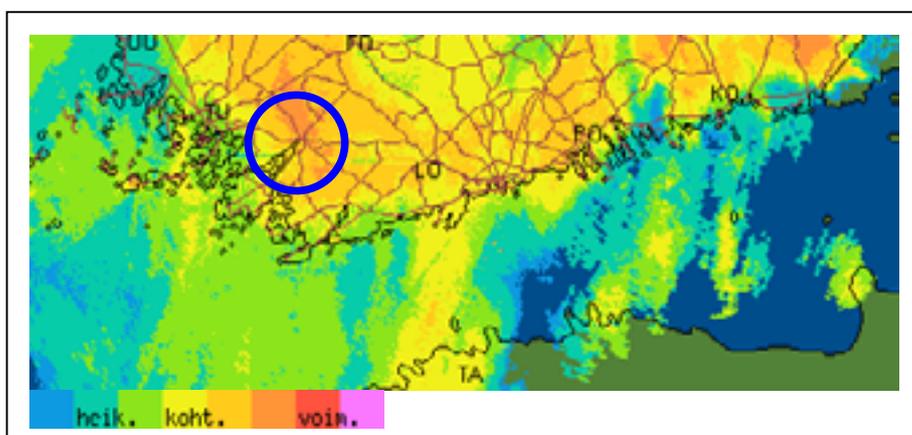
Tutkakuvista (kuva 2) päätellen, Salon ja Halikon alueella sade on voimistunut juuri onnettomuushetken aikoihin eli kl 22 tienoilla. Sateen hetkellinen intensiteetti on tutkakuvan mukaan voinut olla enimmillään noin 10 mm/h ja vähimmillään 4 mm/h vesisateena mitattuna. Koska tutkan on vaikeampaa mitata räntä- ja lumisadetta, arvioon tulee suhtautua varauksella.

Kuva 2. Sateen intensiteetti kl 22 Suomen aikaa 22.12.2004. Onnettomuuspaikalla sade oli voimakkuudeltaan 4-10 mm/h.

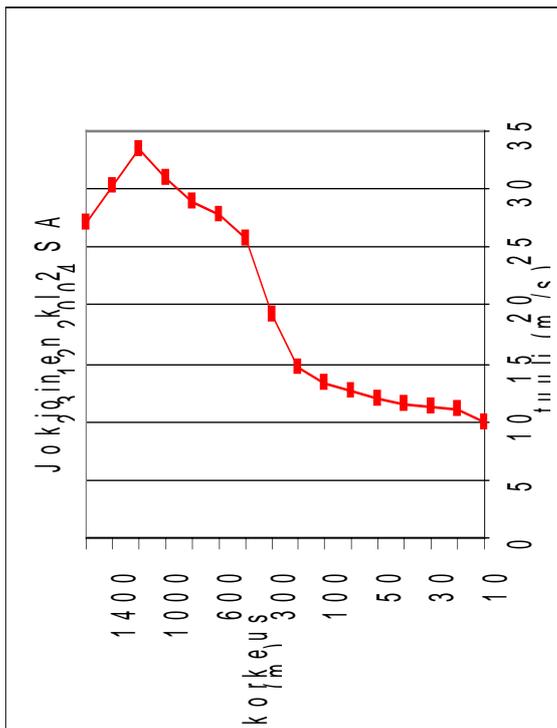
Jokioisten luotauksesta (kuva 4) näkyy hyvin, että Lounais-Suomeen saapui nk. alailmakehän suihkuvirtaus, jollainen voimistaa tuulen puuskaisuutta erityisesti suihkuvirtauksen vasemman etureunan suunnalla. Hyvin voimakkaan myrskyn (kuten Janika 15.–16.11.2001 ja Alli 31.1.1997) yhteydessä puuskat voivat maalla olla samaa suuruusluokkaa kuin merellä.

Kuva 4. Jokioisten luotaus yöllä 23.12. kello 2 Suomen aikaa. Metsä vaimentaa tuulen mittausta alimmassa kerroksessa, eikä Jokioisten luotaus sinänsä edusta onnettomuuspaikkaa lainkaan. Jokioisen yli kulki kuitenkin yöllä alailmakehän suihkuvirtaus, jossa tuulen nopeus 1km korkeudella oli 35 m/s.

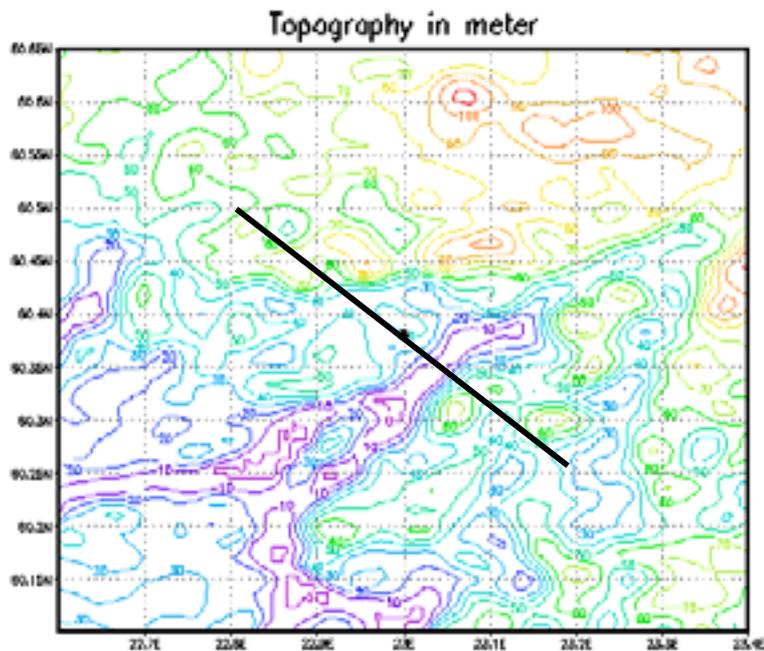
Kuva 5. Tuulimallin käyttämä topografia näkyy kuvassa 10 m tarkkuudella. Onnettomuusalue on kuvattu mustalla pisteellä ja se on vertikaalileikkausta kuvaavan mustan janan keskipisteessä.

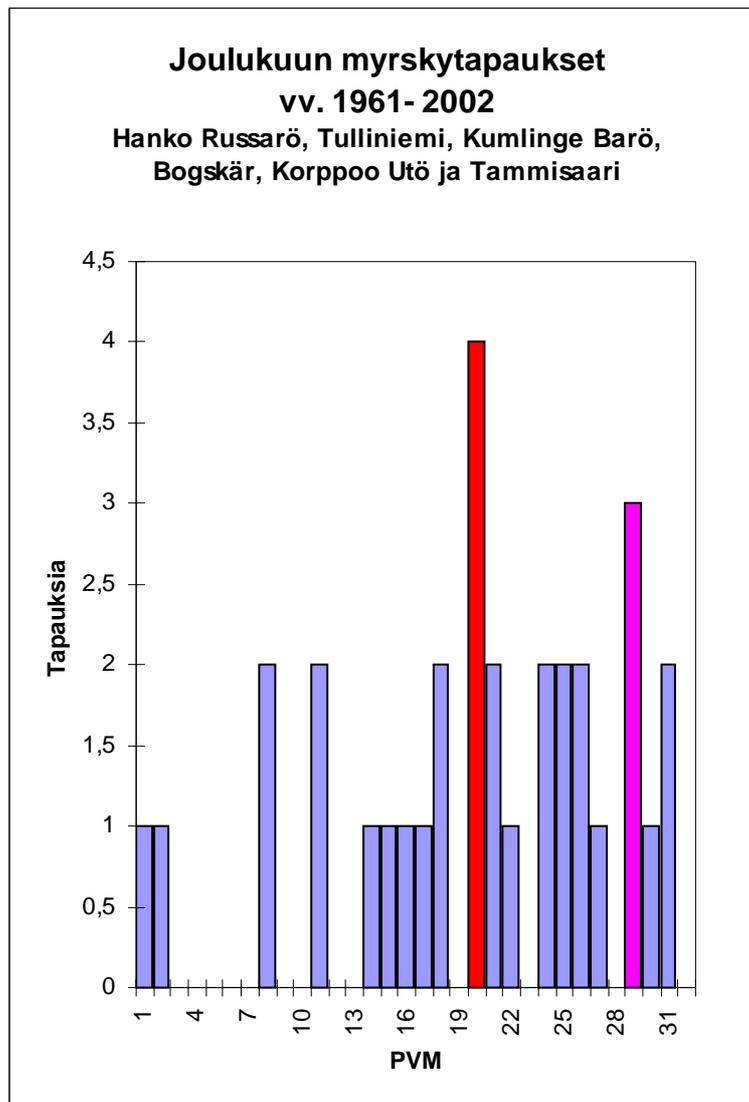
Kaikkein eniten myrskyjä on viimeisen 45 vuoden aikana esiintynyt joulutammikuussa. Lisäksi näyttää olevan niin, että joulukuun myrskyt ovat lounaisilla merialueilla esiintyneet erityisesti joulukuun loppupuolella (kuva 7). Rafaelin päivän myrsky on Ilmatieteen laitoksen tilastojen mukaan harvinainen Lounais-Suomen alueella (kuva 8). Kun mukana tarkastelussa ovat Utön myrskyhavainnot jaksolta 1961–2002, saadaan tulokseksi, että 26 m/s edustaa alle 6 prosenttia kaikista myrskyistä, kun kyse on kymmenen minuutin keskituulihavainnosta Utön mittauspisteessä (kuva 9).

Kuva 7. Myrskypäivien lukumäärä lounaisilla merialueilla vuosien 1961–2002 ajalta. Kuvasta näkee, että joulukuussa myrskyt ovat tavallisia ja että erityisen paljon myrskyjä on esiintynyt joulukuun loppupuolella.

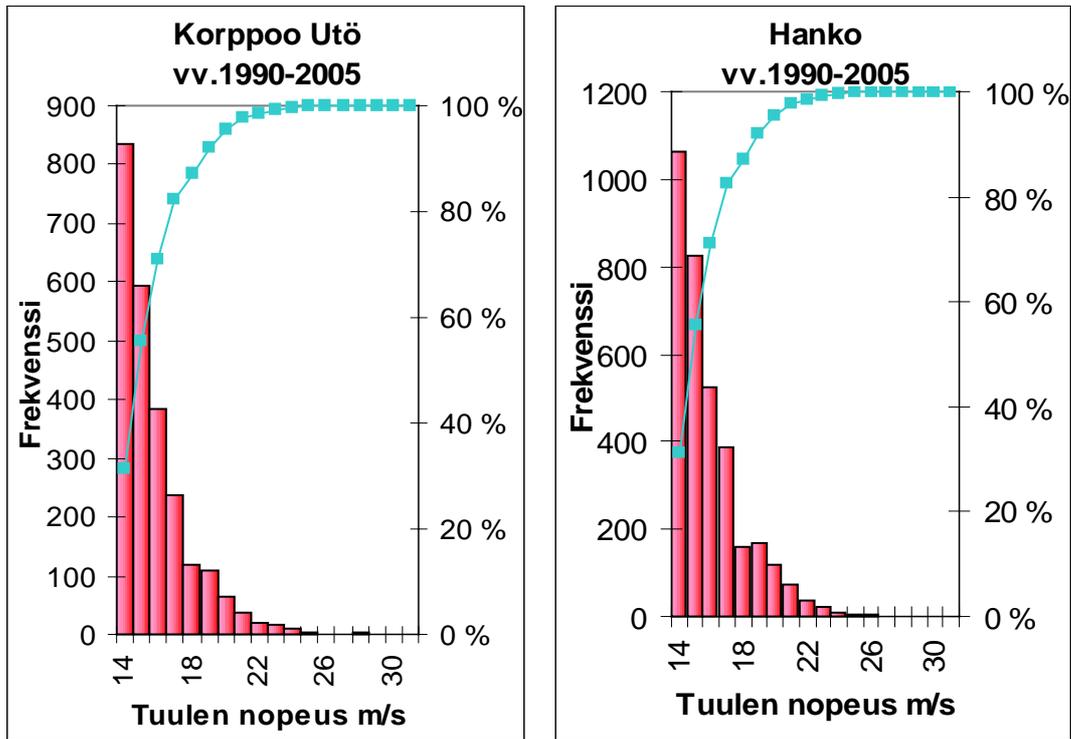
Kuva 8. Korppoo Utössä ja Hangossa kova tuuli on tavallista, mutta voimakkaat myrskyt 25 m/s tai enemmän ovat epätavallisia.

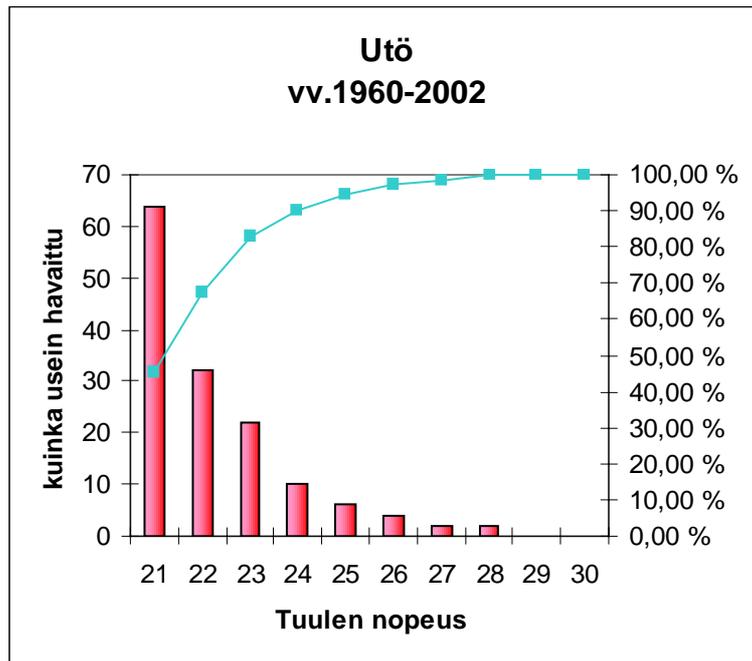
Kuva 9. Korppoo Utössä lähes puolet myrskyhavainnoista kuuluu luokkaan 21 m/s. Myrskyt, jolloin tuuli on ollut 26 m/s, ovat harvinaisia. Niitä on esiintynyt noin 6 prosenttia kaikista myrskytapauksista Utössä.

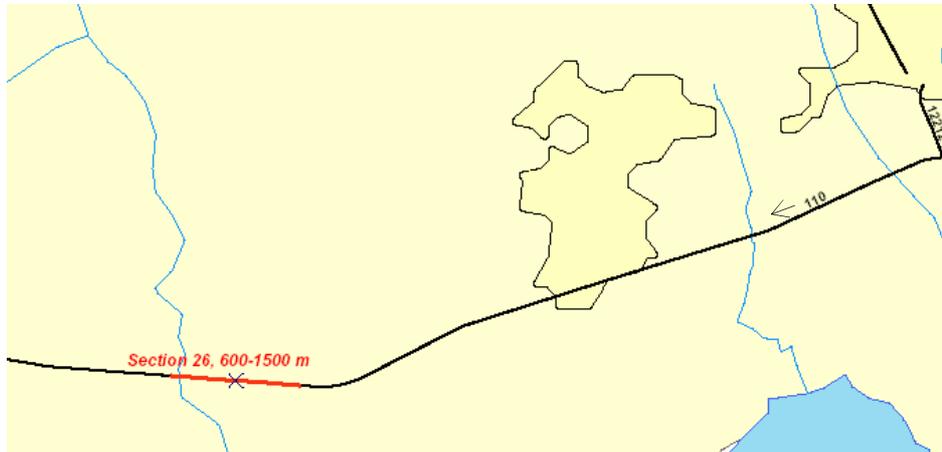
Onnettomuuskohteen liikennemäärä on kuntotietorekisterin (KURRE) mukaan n. 2882 ajoneuvoa vuorokaudessa ja nopeusrajoitus onnettomuuskohtella talviajan 80 km/h (kesäaikana 100 km/h). Tien leveys on onnettomuuskohteen paaluvälillä 600-1180 m 13 metriä, paaluvälillä 1180-1390 m 9 metriä ja paaluvälillä 1390-1500 m 13 metriä. Leveämmissä kohdissa on ohituskaistan vuoksi kolme kaistaa ja kapeammassa kohdassa normaalit

Kuva 1. Onnettomuuskohte tien 110 tieosan 26 paaluvälillä 600-1500.

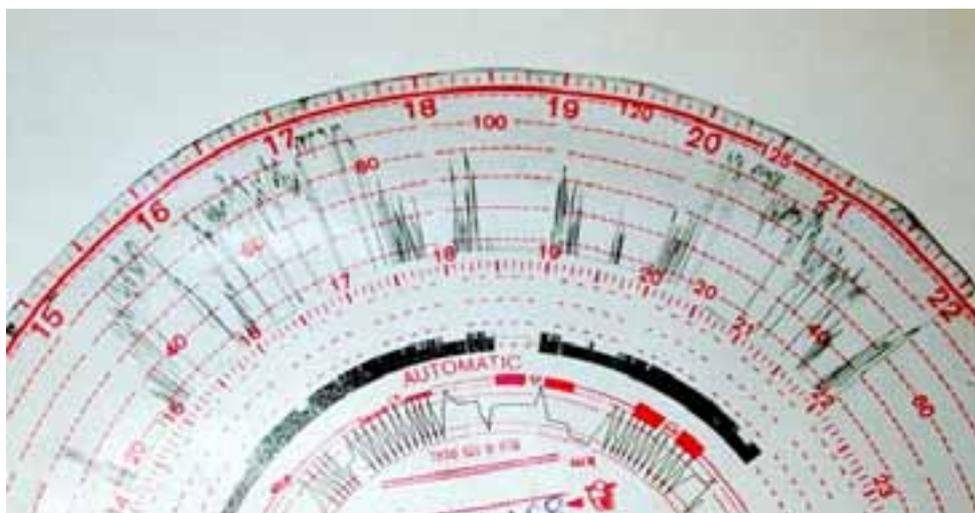
Ajopiirturin kaikki nopeuspiirtojaljet näkyvät kuvasta 1.

Kuva 1. Linja-auton ajopiirturiekon kaikki nopeuspiirtojaljet.

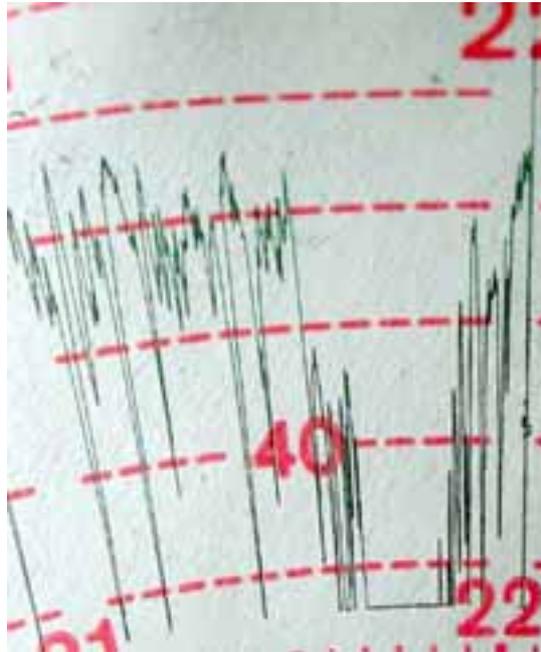
Linja-auto lähti liikkeelle noin 12 minuuttia ennen törmäystä klo 21:51 (kuva 2).

Kuva 2. Ajopiirturikiekon nopeuspiirtojalkei viimeisen törmäystä edeltäneen tunnin ajalta.

Törmäys aiheutti nopeuspiirtoon aivan asteikon ala- ja ylärajoille ulottuvat piikit (kuva 2), jotka eivät siis kuvaa todellisia nopeuksia. Törmäyksessä piirturin kello pysähtyi.
