## Tutkintaselostus

B1/2011Y

# Rakennuksen evakuointiin johtanut sairaalapalo Turussa 2.9.2011

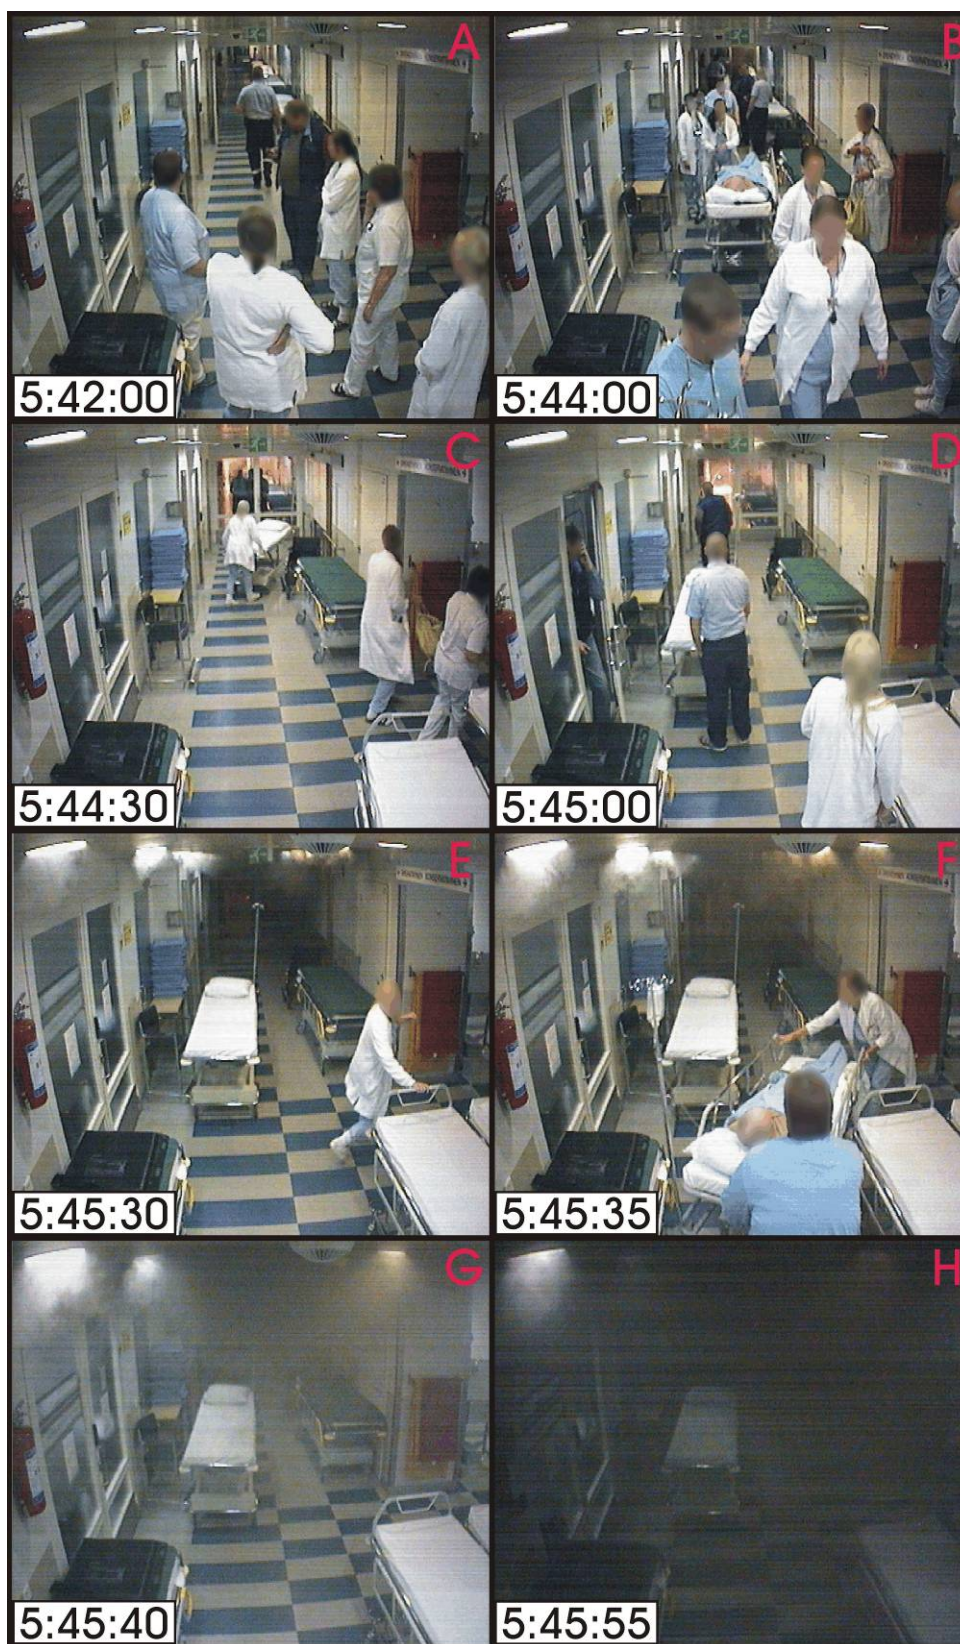
Vartijat ja huoltomies menivät selvittämään hälytyksen syytä ja savun alkuperää itäkäytävälle. He kuuluivat katonrajasta poksahdusta, jonka voimakkuus lisääntyi lähestyessä käytävän keskiosaa. Samanaikaisesti tuprahteli mustaa savua seinän ja alaslasketun katon välistä ja savu alkoi täyttää käytävää. Miehet palasivat kohti tuloaulaa. Kun he olivat ohittaneet käytävän puolivälin, kertomansa mukaan heidän takanaan paukahti. Heti sen jälkeen puolivälissä käytävää tuli katonrajasta alas kipinäsuihku lattiaan asti (kuva 4 C). Miehet palasivat henkilökunnan juuri sulkemista rautalankalasiovista tuloaulaan.

Noin 30 sekunnin kuluttua itäkäytävällä paukahti uudestaan ja kipinäsuihku uusiutui (kuva 4 D). Pian tämän jälkeen tuloaulassa paksu musta savu tunkeutui alas lasketun katon lamppujen väleistä alaspäin (kuva 4 E). Osasto evakuoitiin ulos sairaalan rampille. Viimeinen potilas ja häntä saattanut hoitaja poistuivat kello 5.45 (kuva 4 F, G ja H).

*Kuva 4. Kuvasarja ensiapupoliklinikan valvontakamerasta.*

*Picture 4. A sequence of images taken by CCTV in the emergency room.*

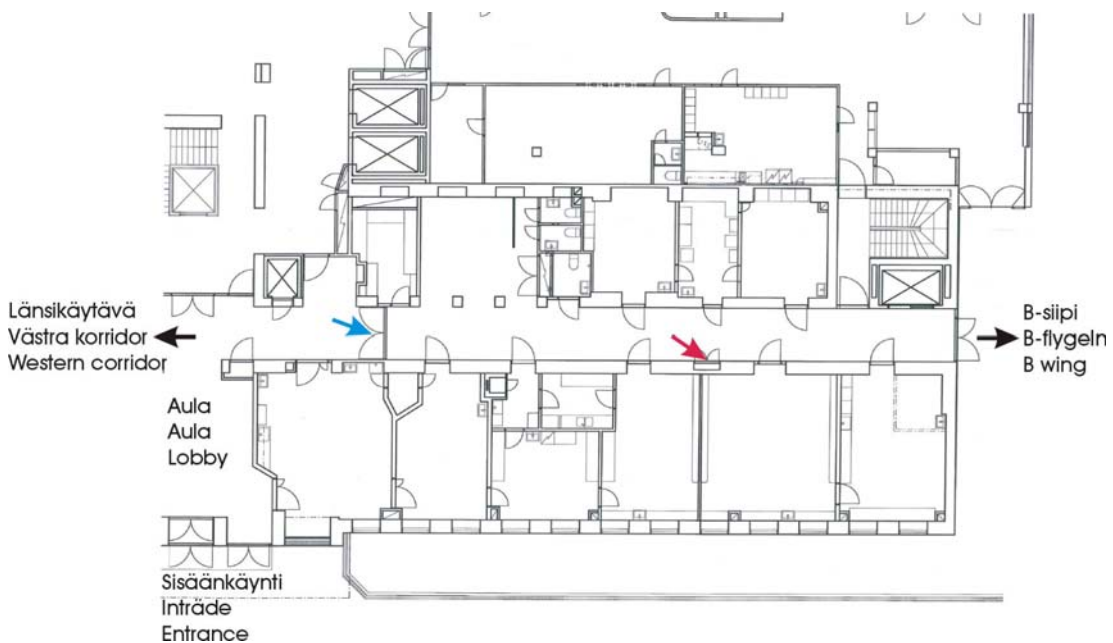
**Kuva 5.** Pohjapiirros 2. kerroksen itäkäytävästä (ensiapupoliklinikka). Punaisella nuolella on merkitty kohta, josta kipinäsuihkut tulivat käytävälle. Sinisellä nuolella on merkitty juuri ennen kipinäsuihkuja suljetut rautalankalasiovet.

**Picture 5.** Floor plan of the east corridor on the second floor (emergency room). A red arrow indicates the area in which sparks showered the corridor. The blue arrow indicates the doors closed just before the sparks entered.

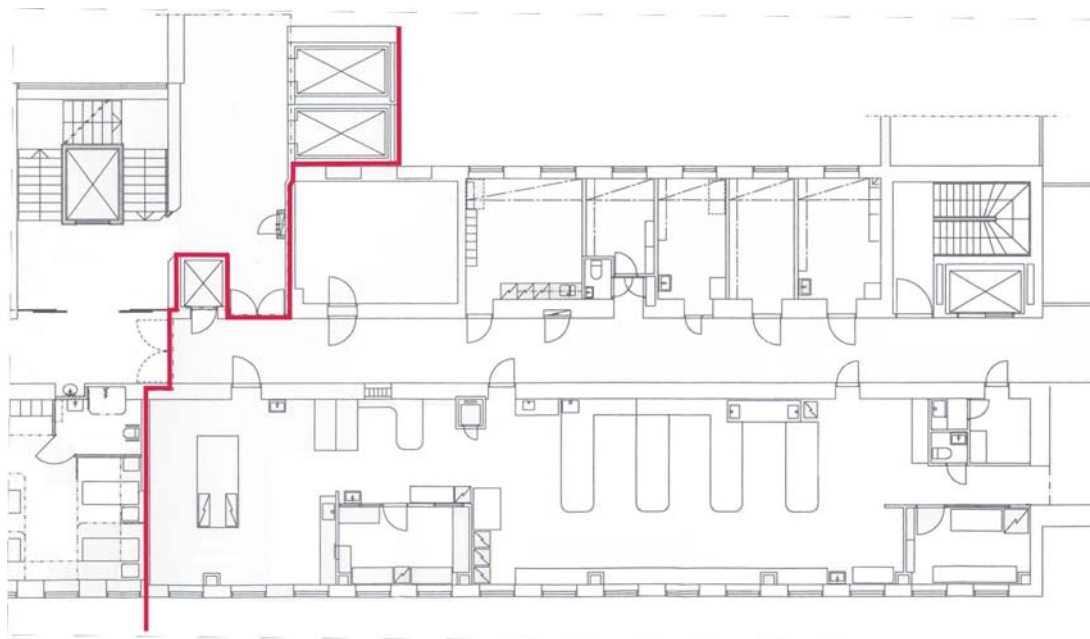
*Kuva 6. Pohjapiirros 3. kerroksen itäkäytävästä (päivystyslaboratorio). Punaisella viivalla on merkitty palo-osaston raja.*

*Picture 6. Floor plan of the east corridor on the third floor (emergency laboratory). The fire cell border is indicated by a red line.*

Asianmukainen palokatko toisesta kerroksesta kolmanteen kerrokseen johtaneessa kaapeliroilossa olisi estänyt palon ja savun leviämisen kolmanteen kerrokseen, jolloin aiheutuneet vahingot olisivat olleet pienemmät. Sama roilo johti savua myös alaspäin ensimmäiseen kerrokseen. Pystysuunnassa palo-osastojen raja menee kerrosten välissä, joten kaapeliroilossa olisi pitänyt olla toimivat palokatkot.

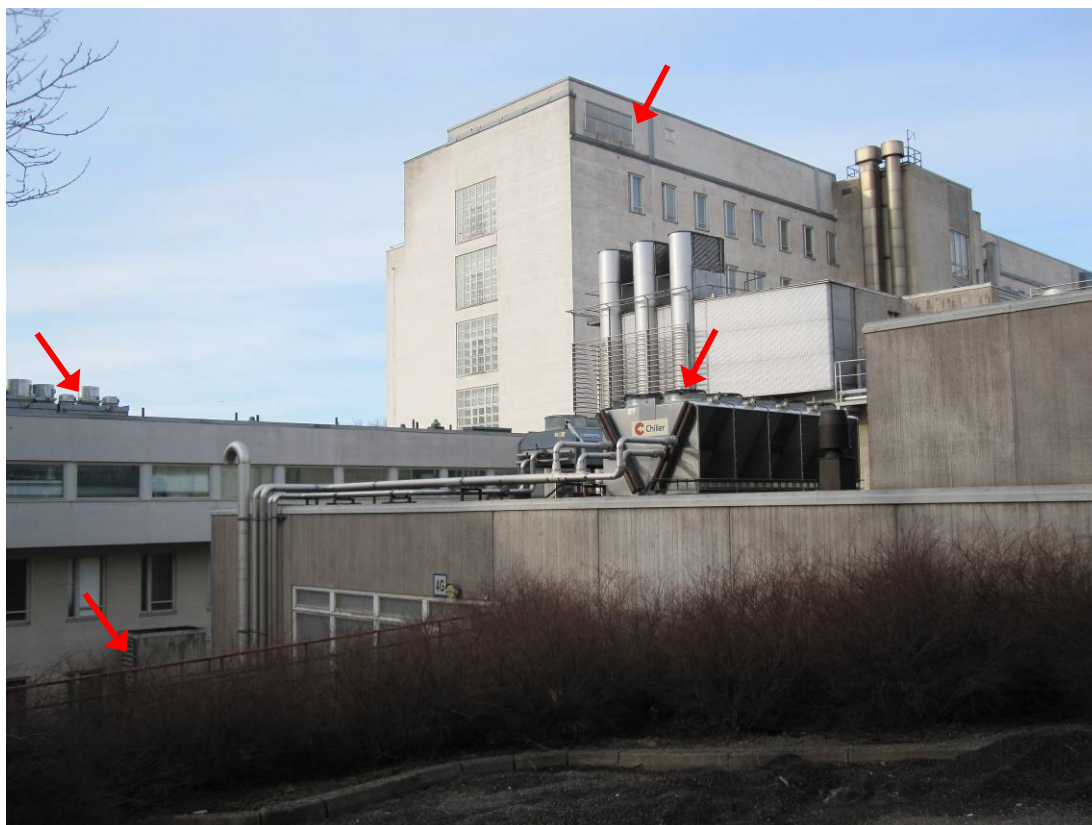
Ilmanvaihdon toiminta oli normaalia ennen paloa. Ilmanvaihtokoneet oli ohjattu käymään jatkuvasti. Kiinteistövalvonnasta näkyi, että ilmanvaihtokoneiden hätäseis-kytkintä oli painettu palon aikana, jonka jälkeen kiinteistövalvontapätyöltä oli todettu koneiden olevan seis.

*Kuva 14. Sairaalarakennuksen ilmanotot on merkitty punaisilla nuolilla.*

*Picture 14. The air intake of the hospital building is indicated by red arrows.*
