1. TAPAHTUMAT

1.1 Onnettomuusjuna

Jokelassa 21.4.1996 vaihteessa kiskoilla suistuneessa junassa oli veturina SR1 sähköveturi no: 3048 ja 11 vaunua: kaksi päivävaunua, ravintolavaunu, konduktöörivaunu, viisi makuuvaunua ja viimeisenä yleisavovaunu autonkuljetusvaununa.

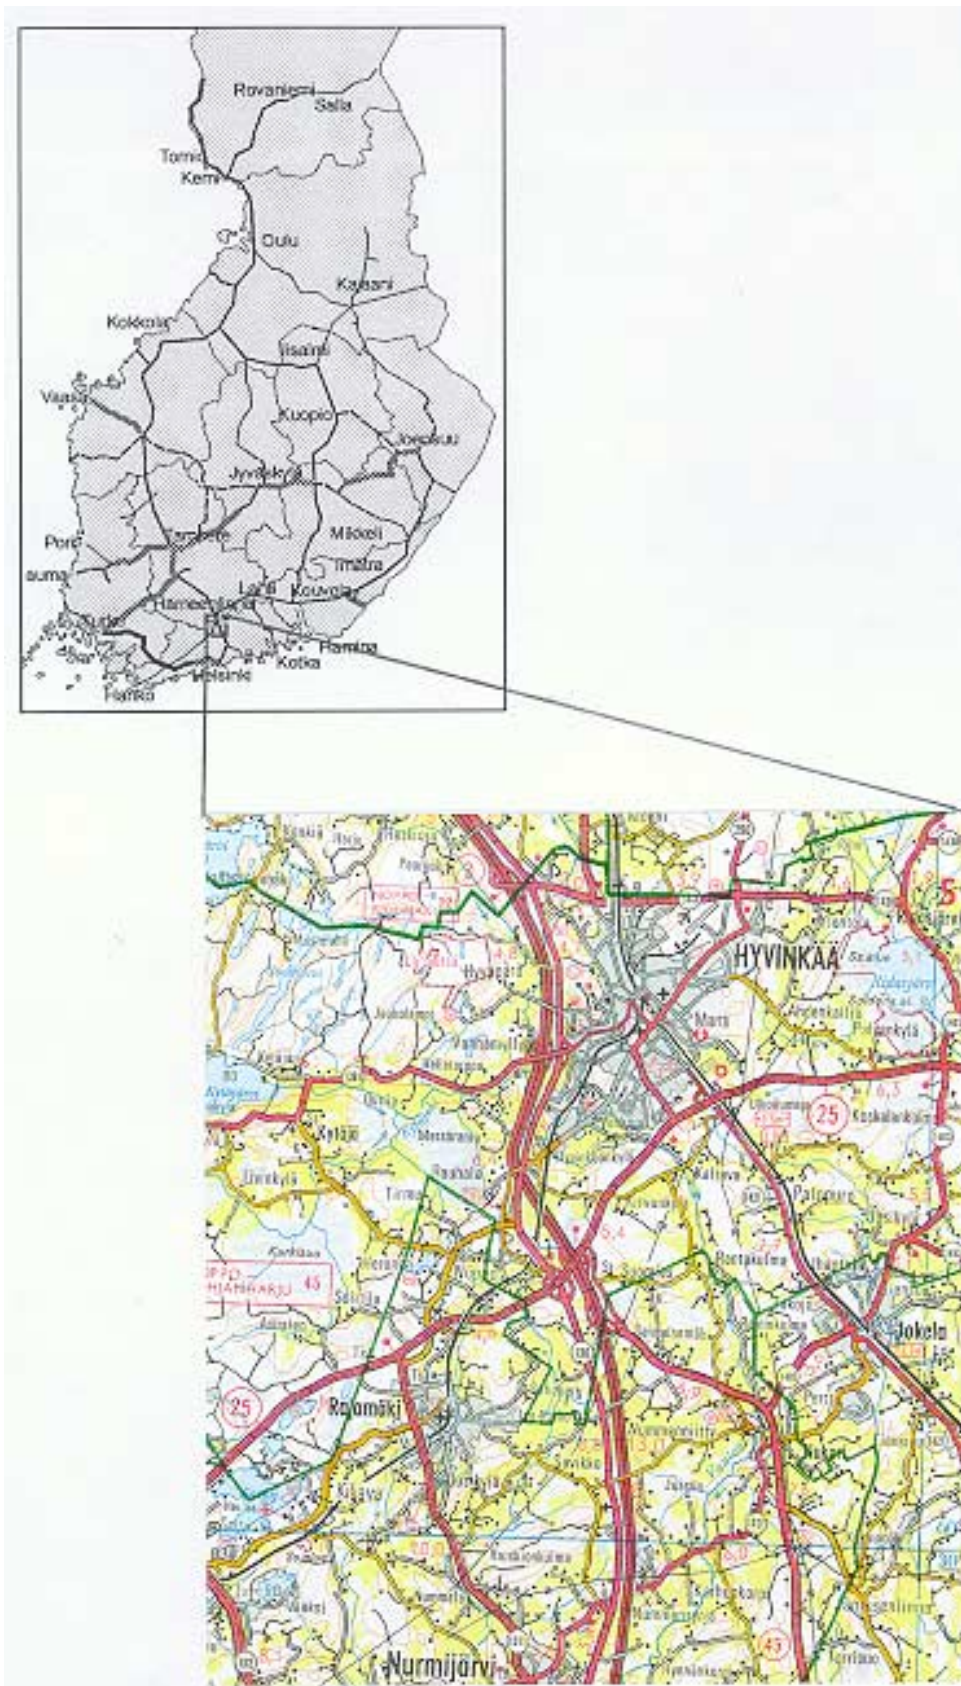
Onnettomuuspaikka sijaitsee Jokelan aseman pohjoispuolella Ridasjärventien alikulkusillan kohdalla (kuva 3). Veturi ylitti onnettomuudessa Ridasjärventien sillan ja kaatui ratapenkereelle. Muut vaunut jäivät rata-alueelle paitsi toisena ollut päivävaunu, joka puoliksi putosi ratapenkereeltä ja törmäsi poikittain paikallaan olleeseen veturiin. Kuudentena ollut makuuvaunu jäi osittain roikkumaan tyhjän päälle Ridasjärventien alikulkutien sillalle (kuvat 4, 5, 6 ja 7).

Kuva 3. Oulusta, Kontiomäen ja Kouvolan kautta Helsinkiin matkalla ollut pikajuna P82 suistui kiskoilta Tuusulan Jokelassa.

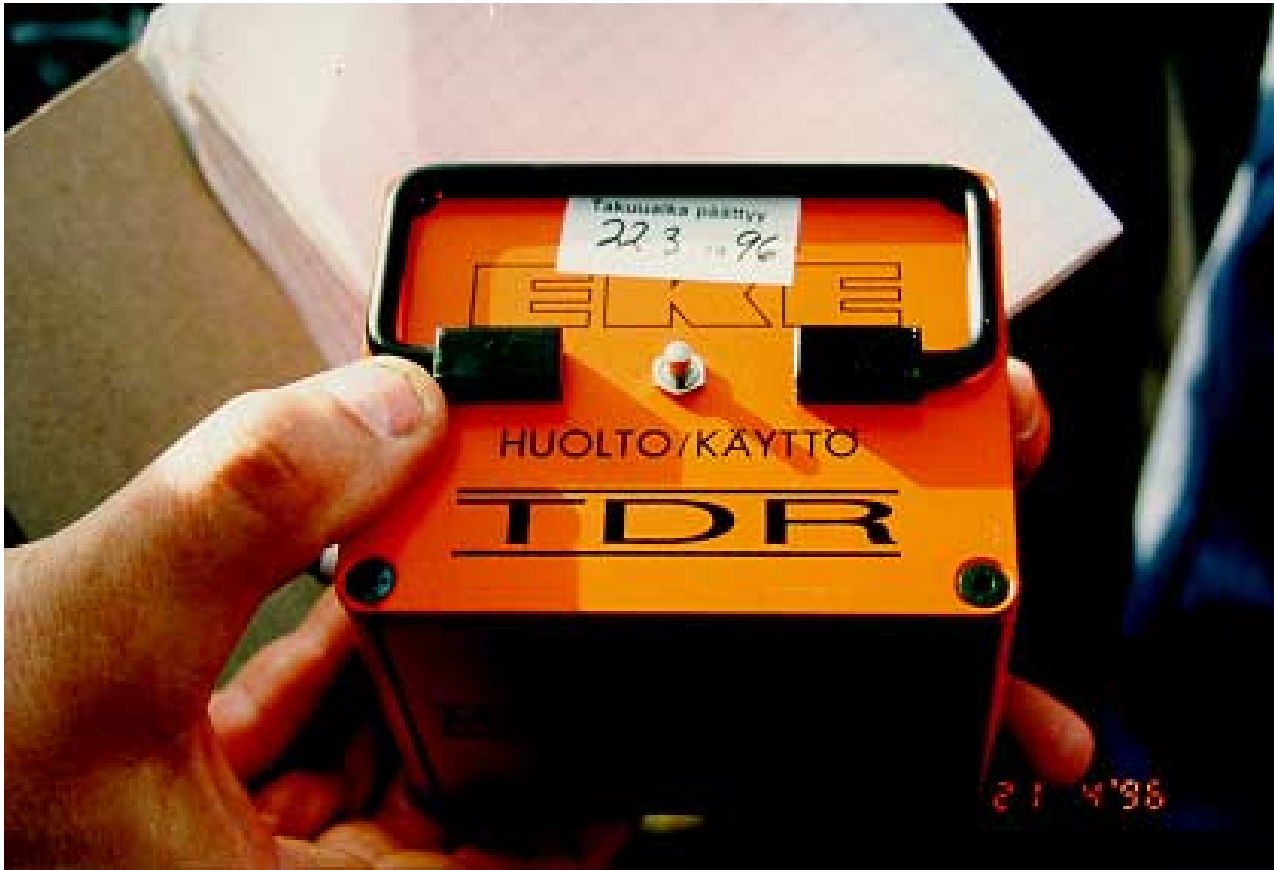
Veturin kulunvalvontajärjestelmään kuuluu osana rekisteröintilaitteisto, joka toimii myös itsenäisenä. Rekisteröintilaitteiston muistiyksikkönä on muistimoduli (kuva 12).

Kuva 12. Onnettomuusjunasta talteen otettu oranssin värinen muistimoduli. Viimeisen kahden kuukauden tapahtumat tallentuvat moduliin.

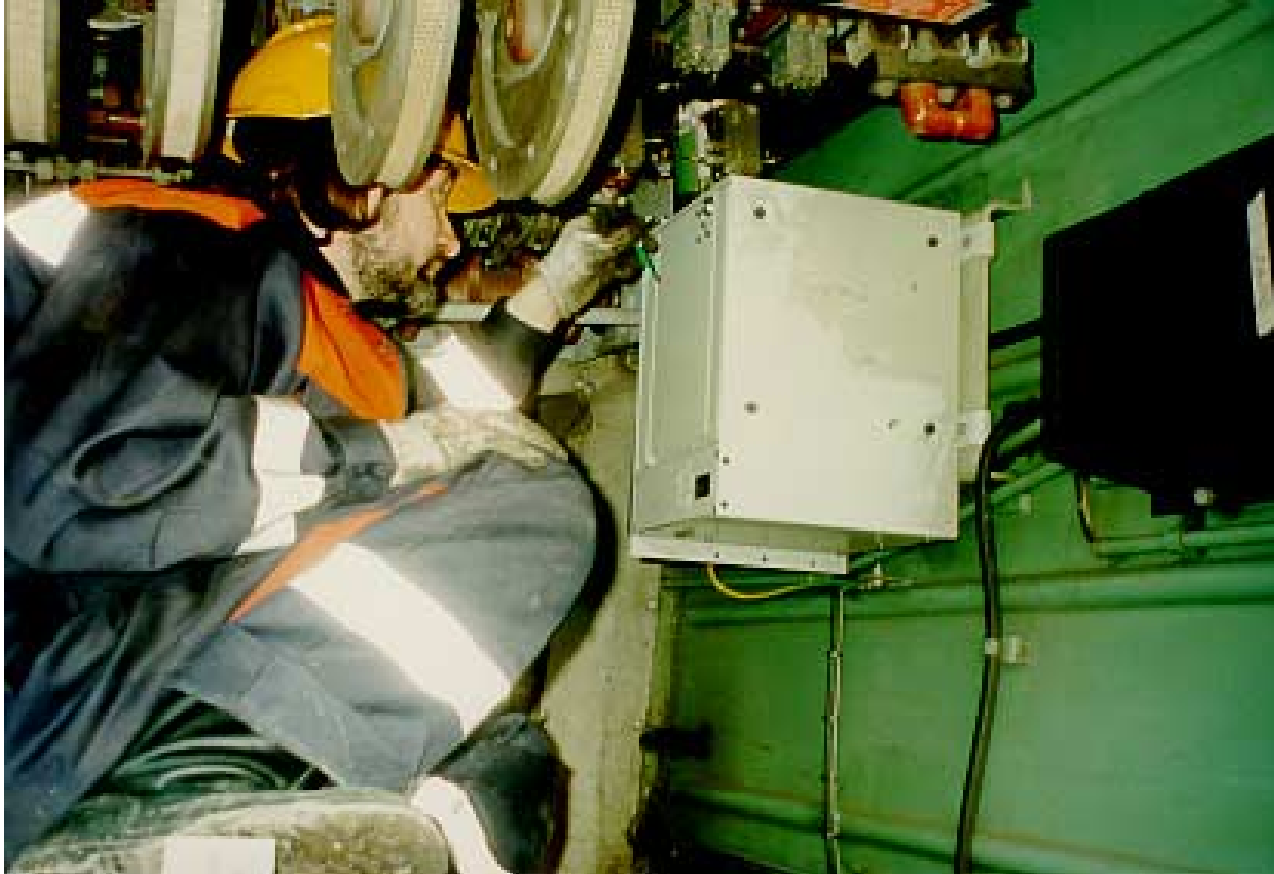
Raivaushenkilökunta ja Onnettomuustutkimuskeskuksen edustaja poistivat muistimodulin veturista kello 15.22 (kuva 13). Se analysoitiin Helsingin ajovarikolla klo 19.40 (lähdeliite 11). Oranssin värisen muistimodulin numero oli 04993.

Kuva 13. Rekisteröintilaitteen muistimodulin (ns. musta laatikko) talteenotto. Onnettomuusveturissa musta laatikko oli sijoitettu kassakaappiin, joka oli moottoritilan takaseinässä. Muistimodulin sijoitus oli onnistunut, koska laitteisto ei onnettomuuden rajuudesta huolimatta vaurioitunut lainkaan.

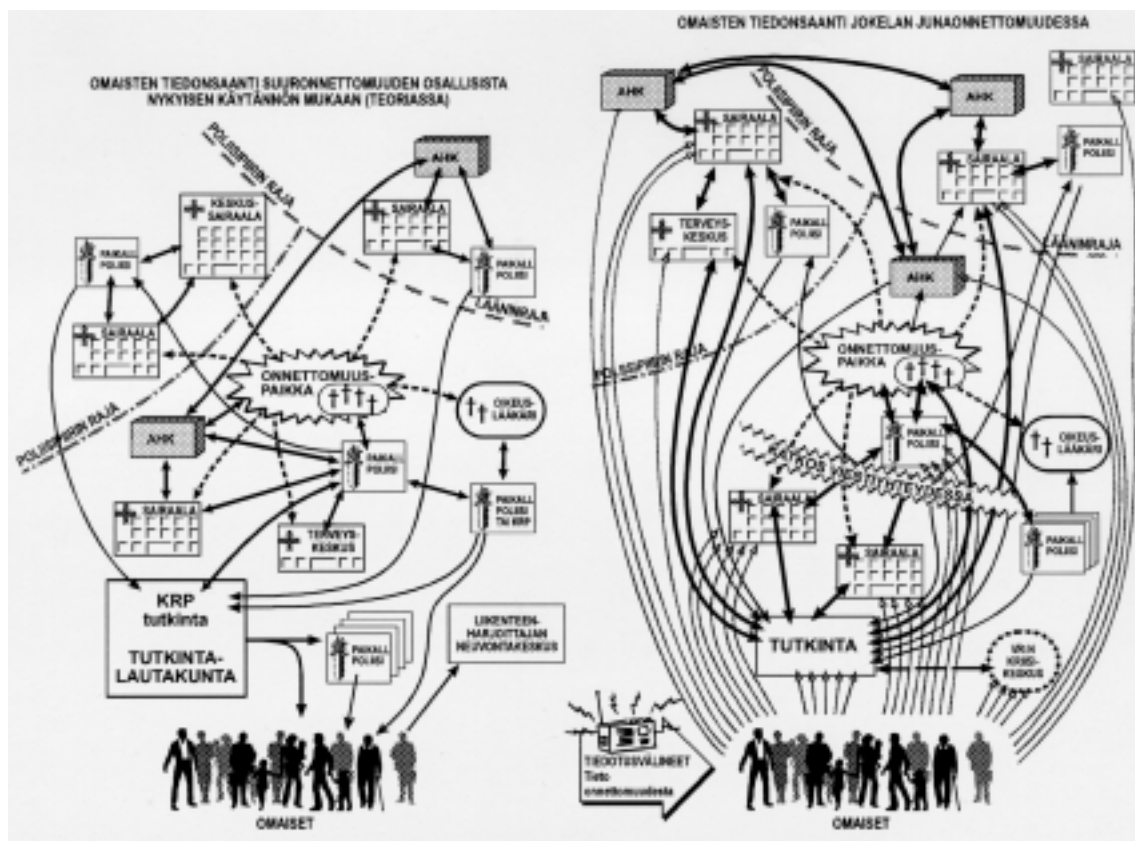
Kuva 22. Omaisten tiedonsaanti suuronnettomuudessa nykyisen käytännön mukaan (teoriassa ja Jokelan junaonnettomuudessa).

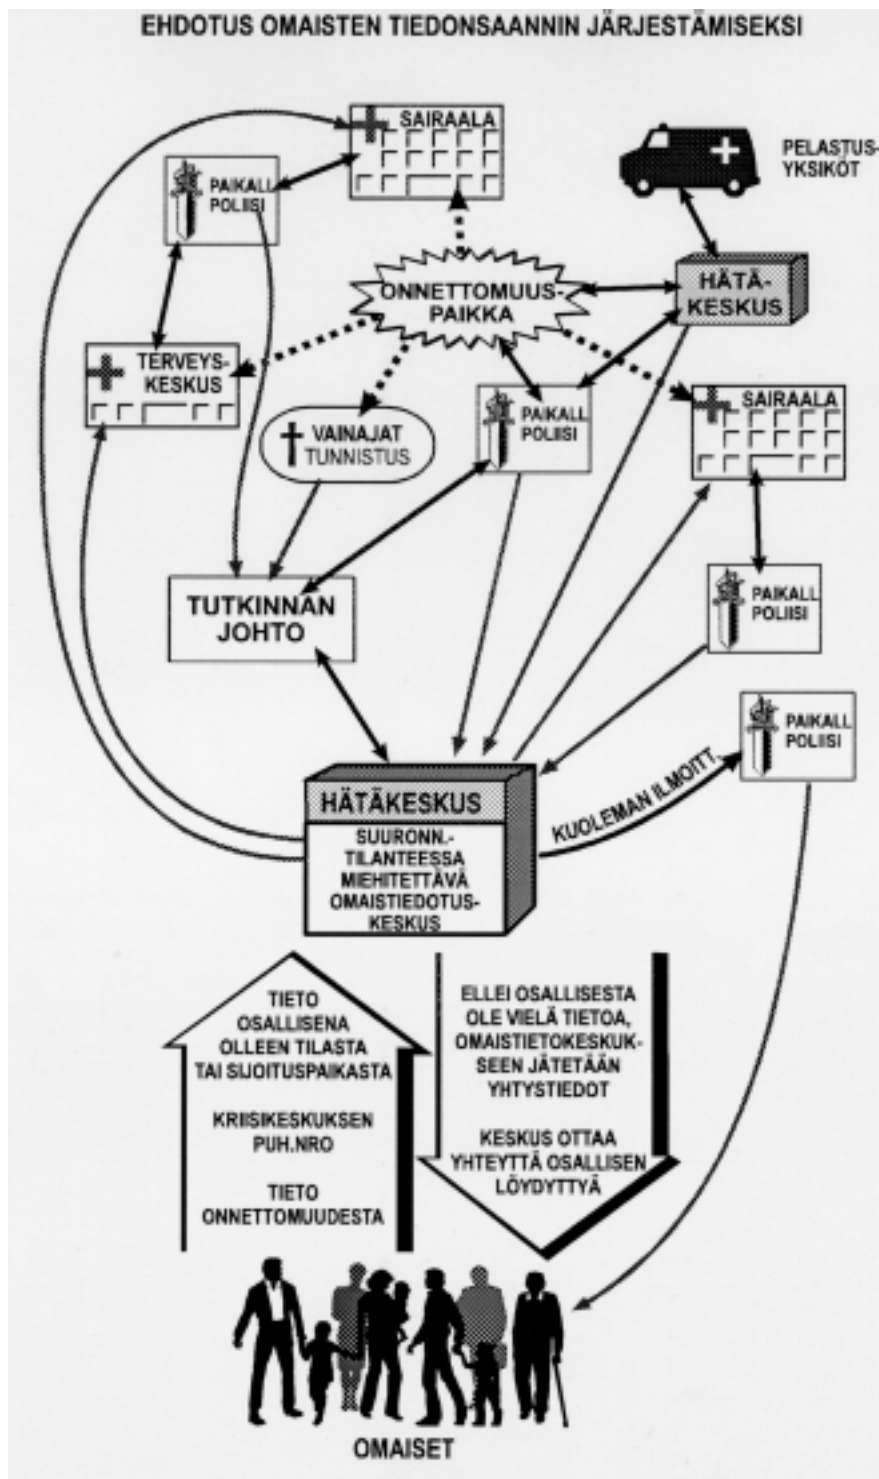
Kuva 23. Ehdotus tiedonkeruu ja -siirtomenetelmäksi suuronnettomuuksissa.

Tutkintalautakunnan käsityksen mukaan suuronnettomuustilanteissa omaisten tiedonsaantia tulee merkittävästi parantaa ja nopeuttaa. Pitää luoda järjestelmä, jossa omaisten saa tiedon läheisestään valtakunnallisesti yhdestä pisteestä riippumatta siitä, missä onnettomuus on tapahtunut ja missä kysyjä itse asuu.

Lautakunta ehdottaa, että suuronnettomuustilanteita varten perustetaan kahden eri hätäkeskuksen yhteyteen onnettomuustilanteissa miehitettävät omaistiedotuskeskukset (kuva 23).
