## Tutkintaselostus

C 26/1997 R

### **Pikajunan vaunun laakerin ylikuumenemisesta aiheutunut vaaratilanne Hämeenlinnassa 23.6.1997**

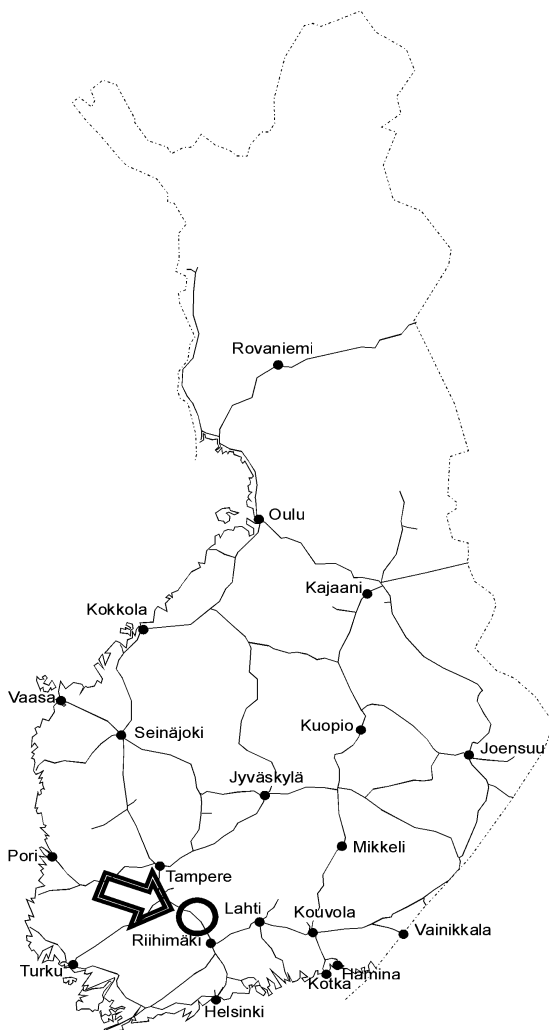
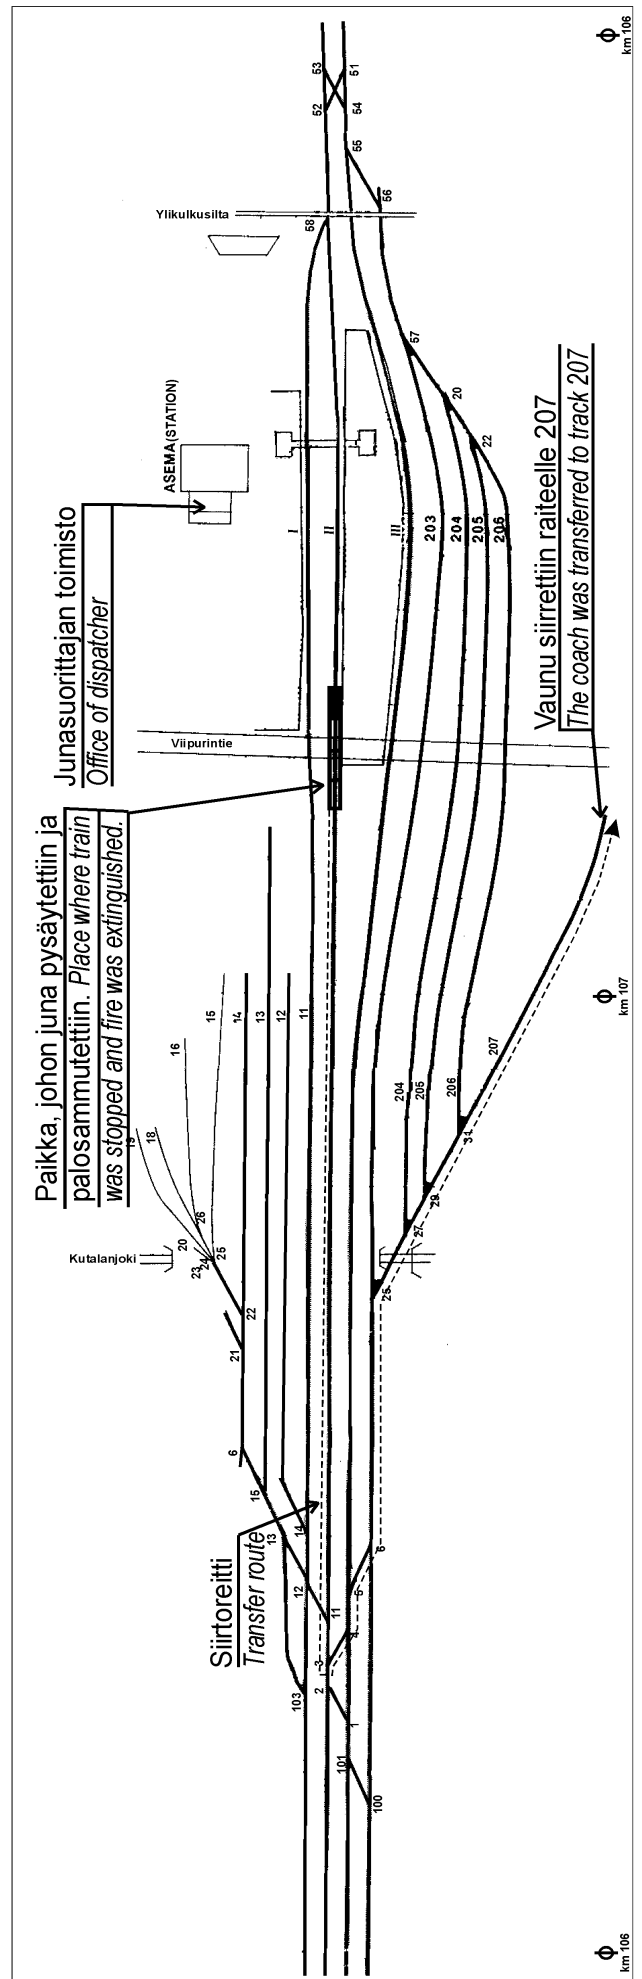
Kuva 1. Pikajunan vaunun laakerin ylikuumentumisesta aiheutunut vaaratilanne Hämeenlinnassa 23.6.1997. Paikka, jossa palo sammutettiin ja vaunu irrotettiin junasta sekä siirtoreitti ja paikka, jonne vaunu siirrettiin.

Figure 1. Overheated bearing in fast train coach generating hazardous situation in Hämeenlinna, on June 23, 1997. Location where the fire was extinguished and coaches were uncoupled from the train. Route and location where the coach was moved are also marked.
