Tutkintaselostus

C 40/1997 R

Kunnossapitotyöntekijän jääminen veturin töytäisemäksi Arolassa 20.11.1997

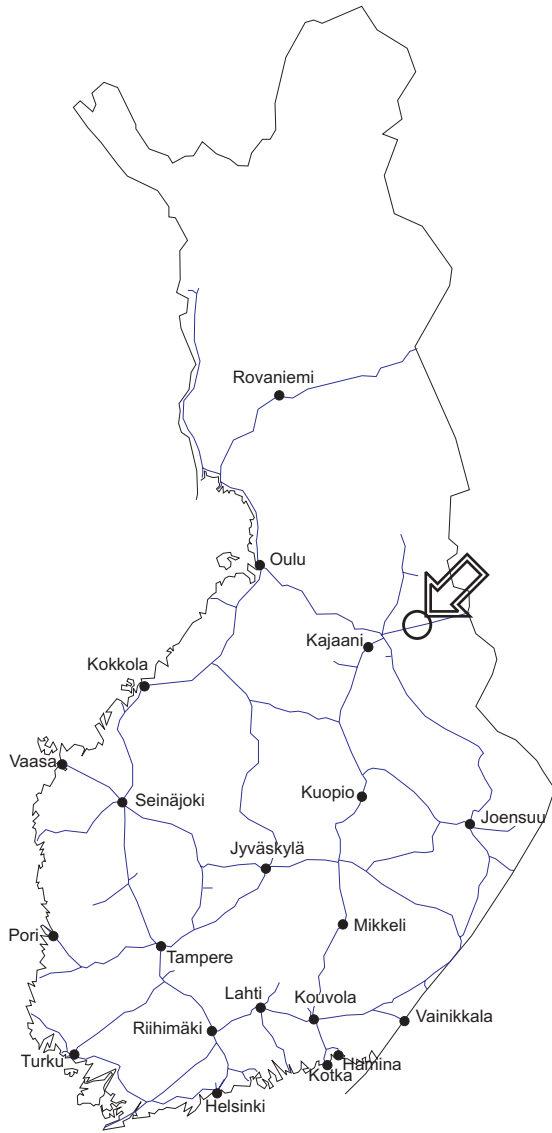
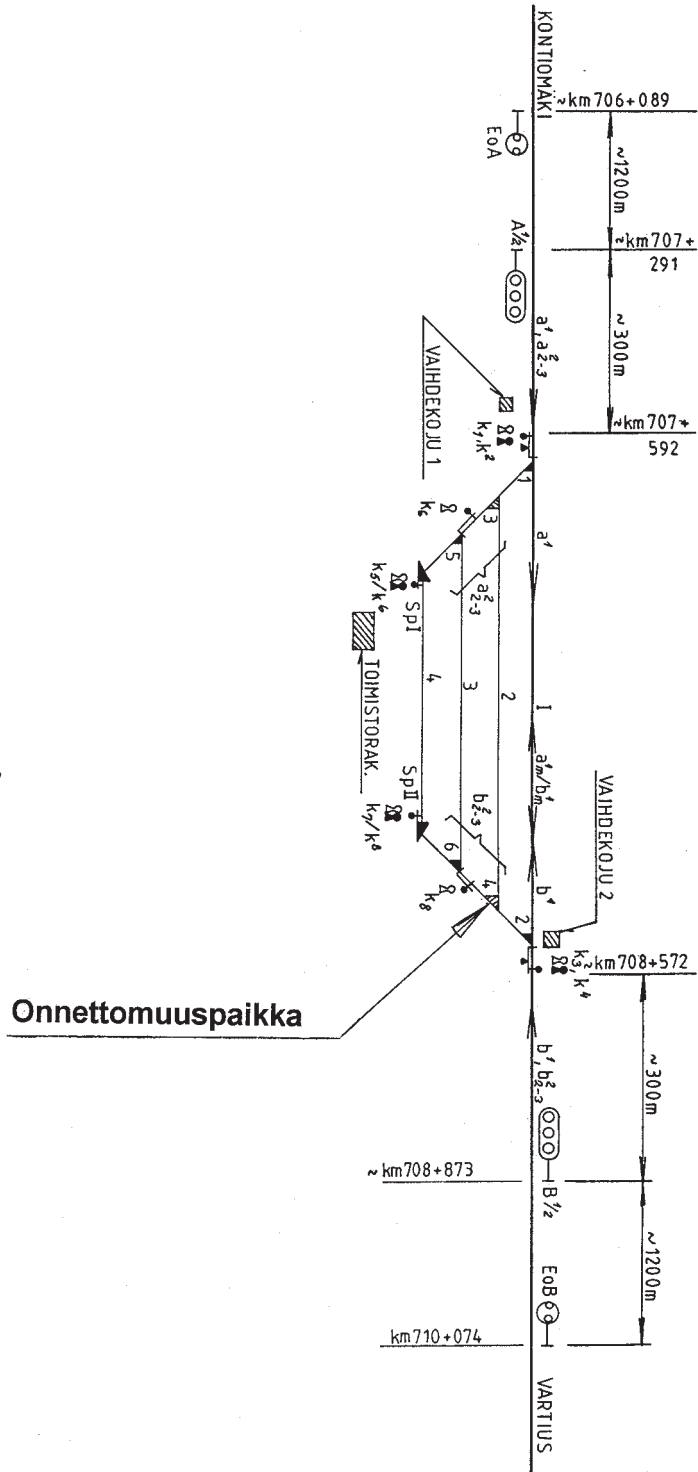
Onnettomuuspaikka Arolan seisakkeella Vartius - Kontiomäki -rataosuudella

Arolan seisakkeen kohdalla noin 50 km Kontiomäeltä itään kunnossapitotyöntekijä jäi veturin töytäisemäksi 20.11.1997.
