# 1. TAPAHTUMIEN KULKU

## 1.2 Onnettomuusjuna

Kuva 9a. Junaonnettomuus Jyväskylässä 6.3.1998. Onnettomuusjunan 1 kulku.

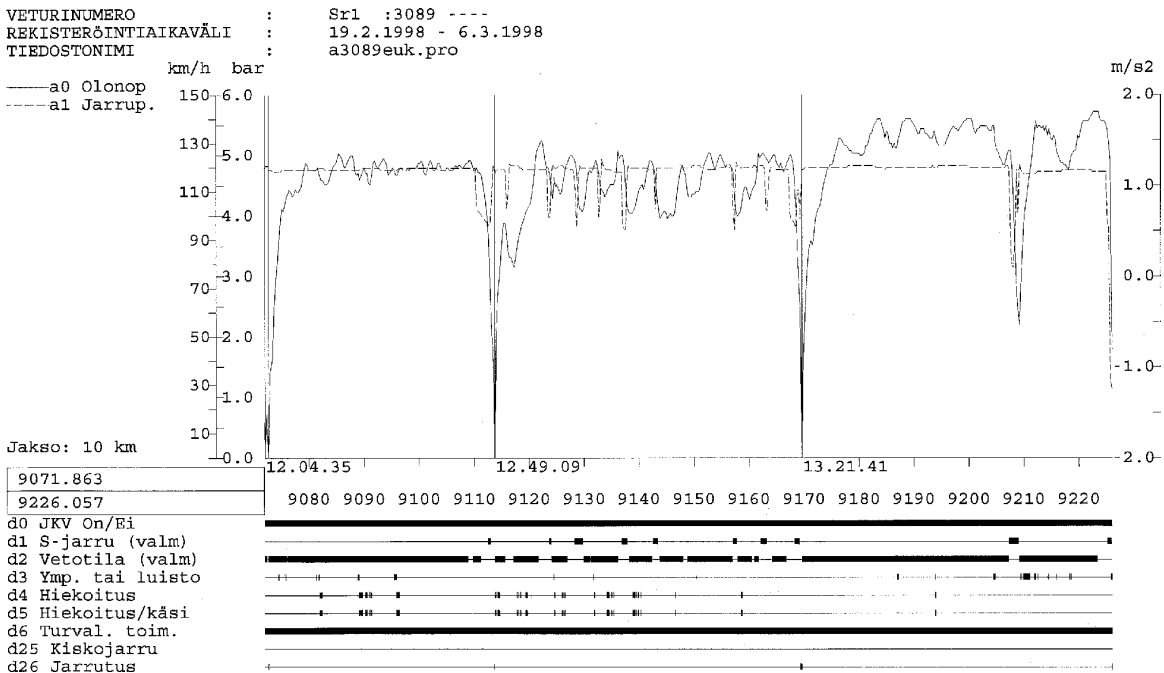
Kuvissa 11 ja 12 on esitetty onnettomuusjunan rekisteröintilaitteiston (ns. mustan laatikon) tulostus. Kuvassa 11 on junan ajo Tampereelta Jyväskylään matkan funktiona ja kuvassa 12 tarkempana kuvana Jämsästä Jyväskylään. Yhtenäinen viiva ilmaisee junan nopeuden ja katkoviiva junan jarrujärjestelmän paineen. Kuvien alla olevien toimintojen käyttö on ilmaistu leveällä viivalla. Vastaavat tulostukset ajan funktiona ja numeerisina ovat lähdeliitteenä 9.

Tampereelta Jämsään P105:n suurin sallittu nopeus oli 120 km/h ja siitä eteenpäin 140 km/h.

Kuva 11. Onnettomuusjunan rekisteröintilaitteiston tulostus matkan funktiona Tampereelta Jyväskylään.

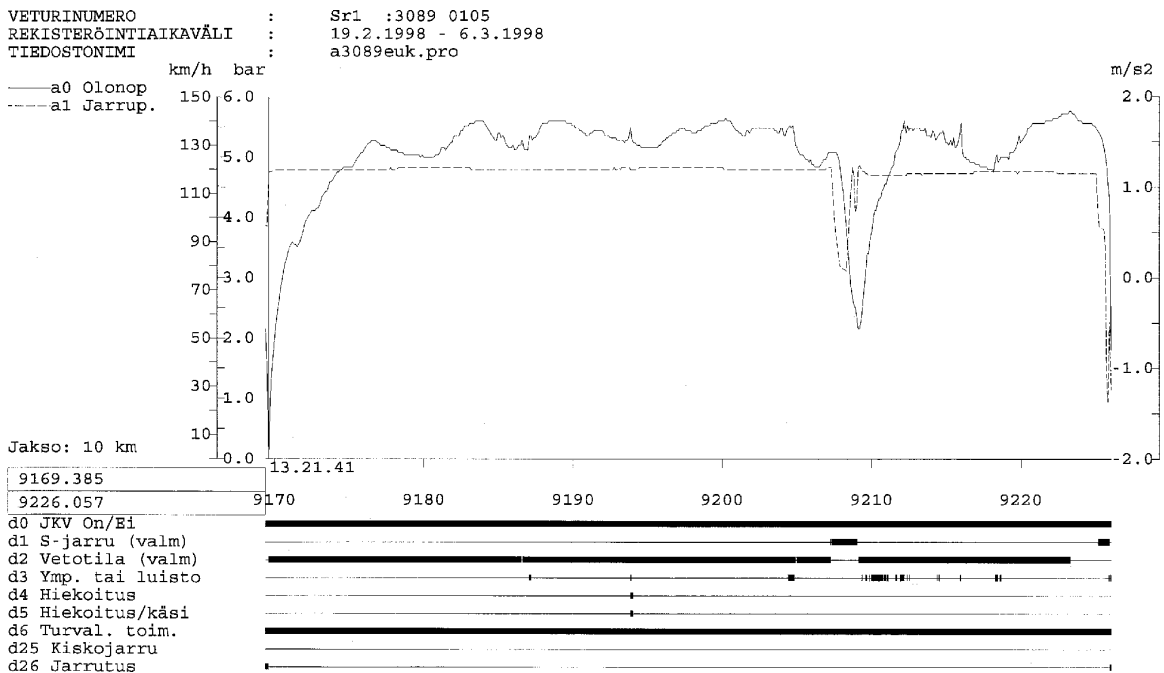
Kuva 12. Onnettomuusjunan mustan laatikon tulostus matkan funktiona Jämsästä Jyväskylään.

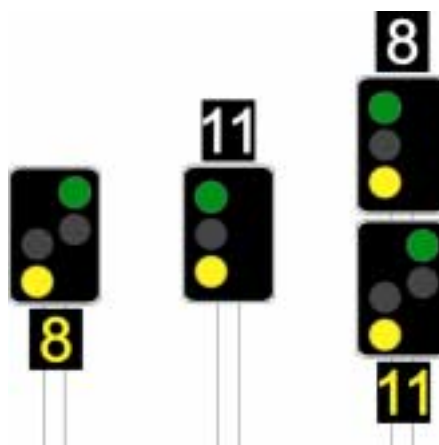
Pääopastimessa numero-opastin on esiopastimesta poiketen opastimen yläpuolella. Tämä siksi, että pääopastimen alapuolella on seuraava esiopastin, jonka alapuolella on mahdollisesti myös numero-opastin (kuva 14).

Kuva 14. Uuden opastinjärjestelmän mukainen esiopastin (vas.) ja pääopastin sekä yhdistetty pää- ja esiopastin (oik.). Yhdistetty opastin voi olla ilman toista tai molempia numero-opasteita. Jyväskylän onnettomuudessa esiopastimen numero-opastin oli sammuksissa. Yhdistetyssä pää- ja esiopastimessa sekä ylä- että alapuolella olevat numero-opastimet olivat sammuksissa.

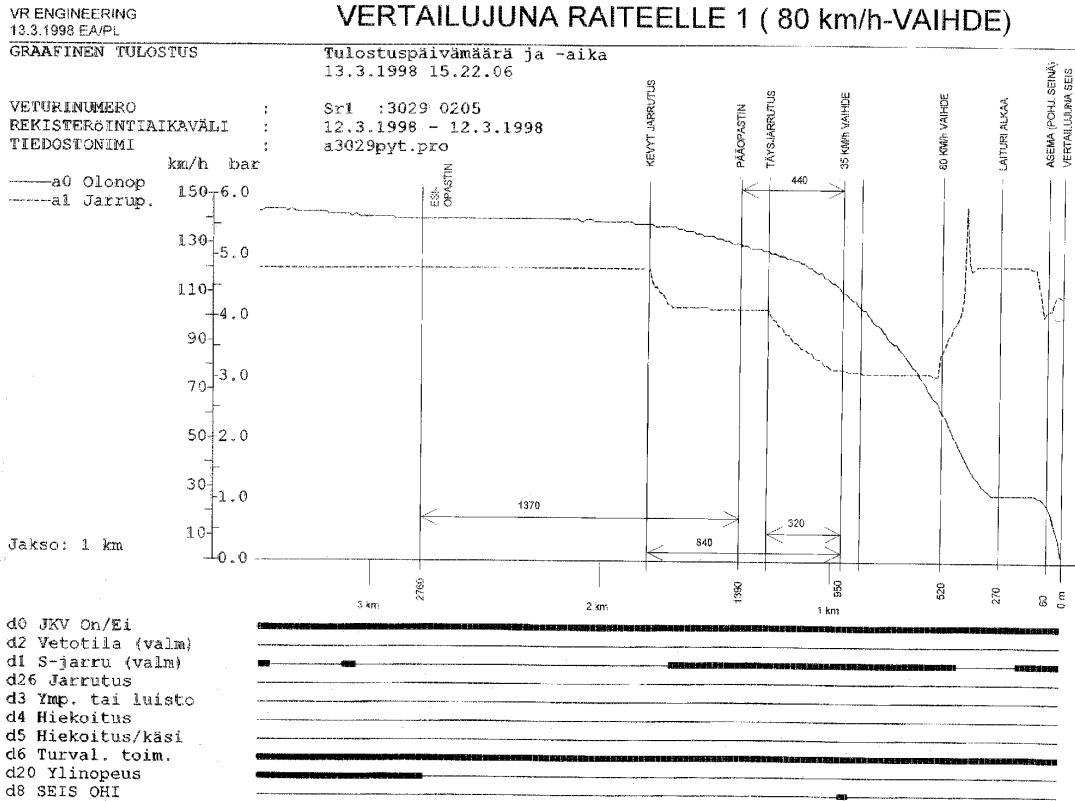
- 1) Koejunalla pystyttiin simuloimaan onnettomuusjunan kulkua ja nopeutta tarkasti. Jarrutukset tapahtuivat samassa kohdassa kuin onnettomuusjunalla.
- 2) Koejunan jarrutusteho oli hieman parempi kuin onnettomuusjunan.
- 3) Koejuna tuli suistumisvaihteeseen veturin nopeusmittarin perusteella 110 km/h. Onnettomuusjunan nopeus oli sama.
- 4) Koejunan nopeus raiteelle 1 johtavassa vaihteessa oli ensimmäisessä koeajossa 57 km/h ja tässä toisessa kokeessa 66 km/h. Kyseisessä vaihteessa junan suurin sallittu nopeus on 80 km/h.

Kuvassa 15 on esitetty toisen kokeen ns. mustan laatikon tulostus. Yhtenäinen viiva ilmaisee junan nopeuden ja katkoviiva junan jarrujärjestelmän paineen. Koe- ja vertailuajoja on käsitelty laajemmin liitteessä 4.

Kuva 15. Koejunan rekisteröintilaitteen tulostus

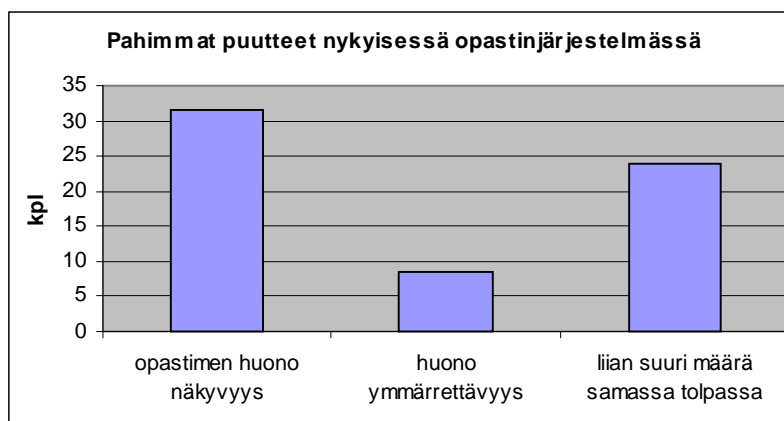
Pahimpana puutteena nykyisessä opastinjärjestelmässä kuljettajat pitivät opastimien huonoa näkyvyyttä (kuva 18).

Kuva 18. Veturinkuljettajien haastattelun mukaan pahimmat puutteet nykyisessä opastinjärjestelmässä.

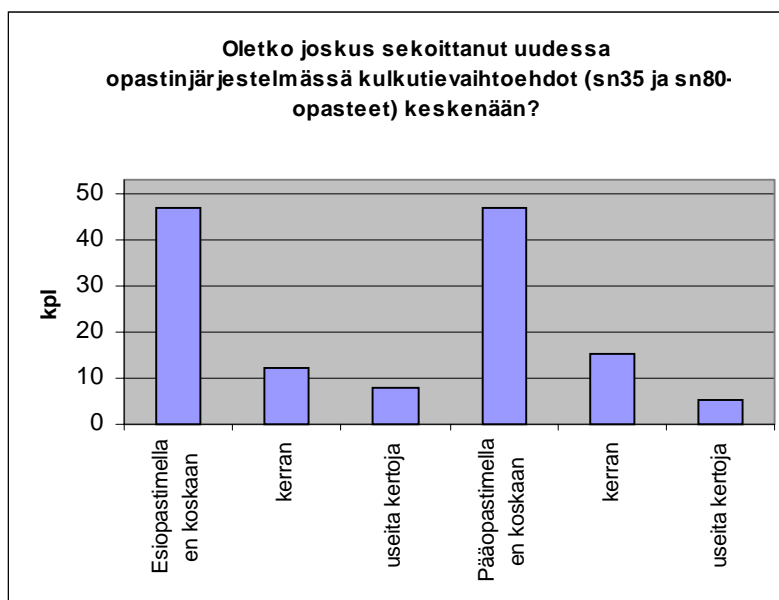
Lähes 30 prosenttia kuljettajista oli erehtynyt kerran tai useammin uuden opastinjärjestelmän esi- tai pääopastimien (Sn35 ja Sn80) opasteissa (kuva 19).

Kuva 19. Kulkutievaihtoehtojen ymmärrettävyys veturinkuljettajien haastattelun mukaan.

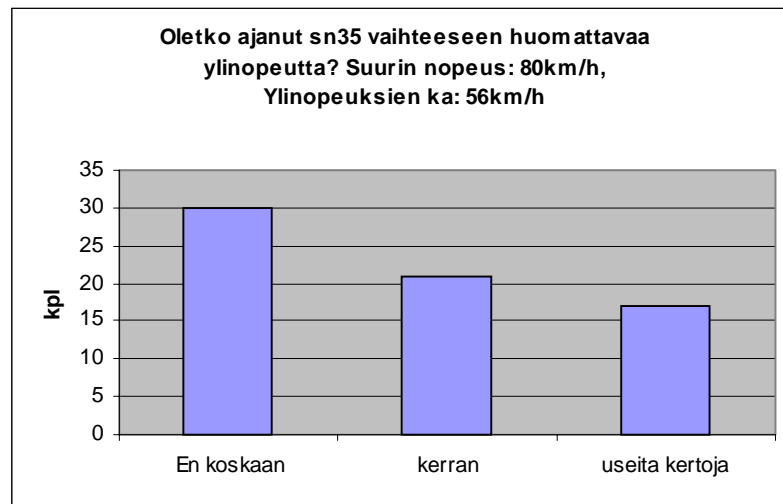
Kuljettajista 56 % oli ajanut Sn35-vaihteeseen huomattavalla ylinopeudella kerran tai useammin. Yleisin syy väärään tulonopeuteen liittyi junien jarruihin ja lähinnä junien huonoon jarrutuskykyyn lumikelillä. Muita syitä olivat mm. viikkovaroituksen väärä informaatio, vaihteen yllättävä sijainti tai kuljettajan ajatusten harhailu (kuva 20).

Kuva 20. Ylinopeudella Sn35-vaihteeseen ajamisen yleisyys veturinkuljettajahaastattelun perusteella
