Tutkintaselostus

C 5/1999 R

Tavaravaunun suistuminen kiskoilta Kiuruvedellä 16.3.1999

FREIGHT WAGON DERAILING AT KIURUVESI, FINLAND, ON MARCH 16, 1999

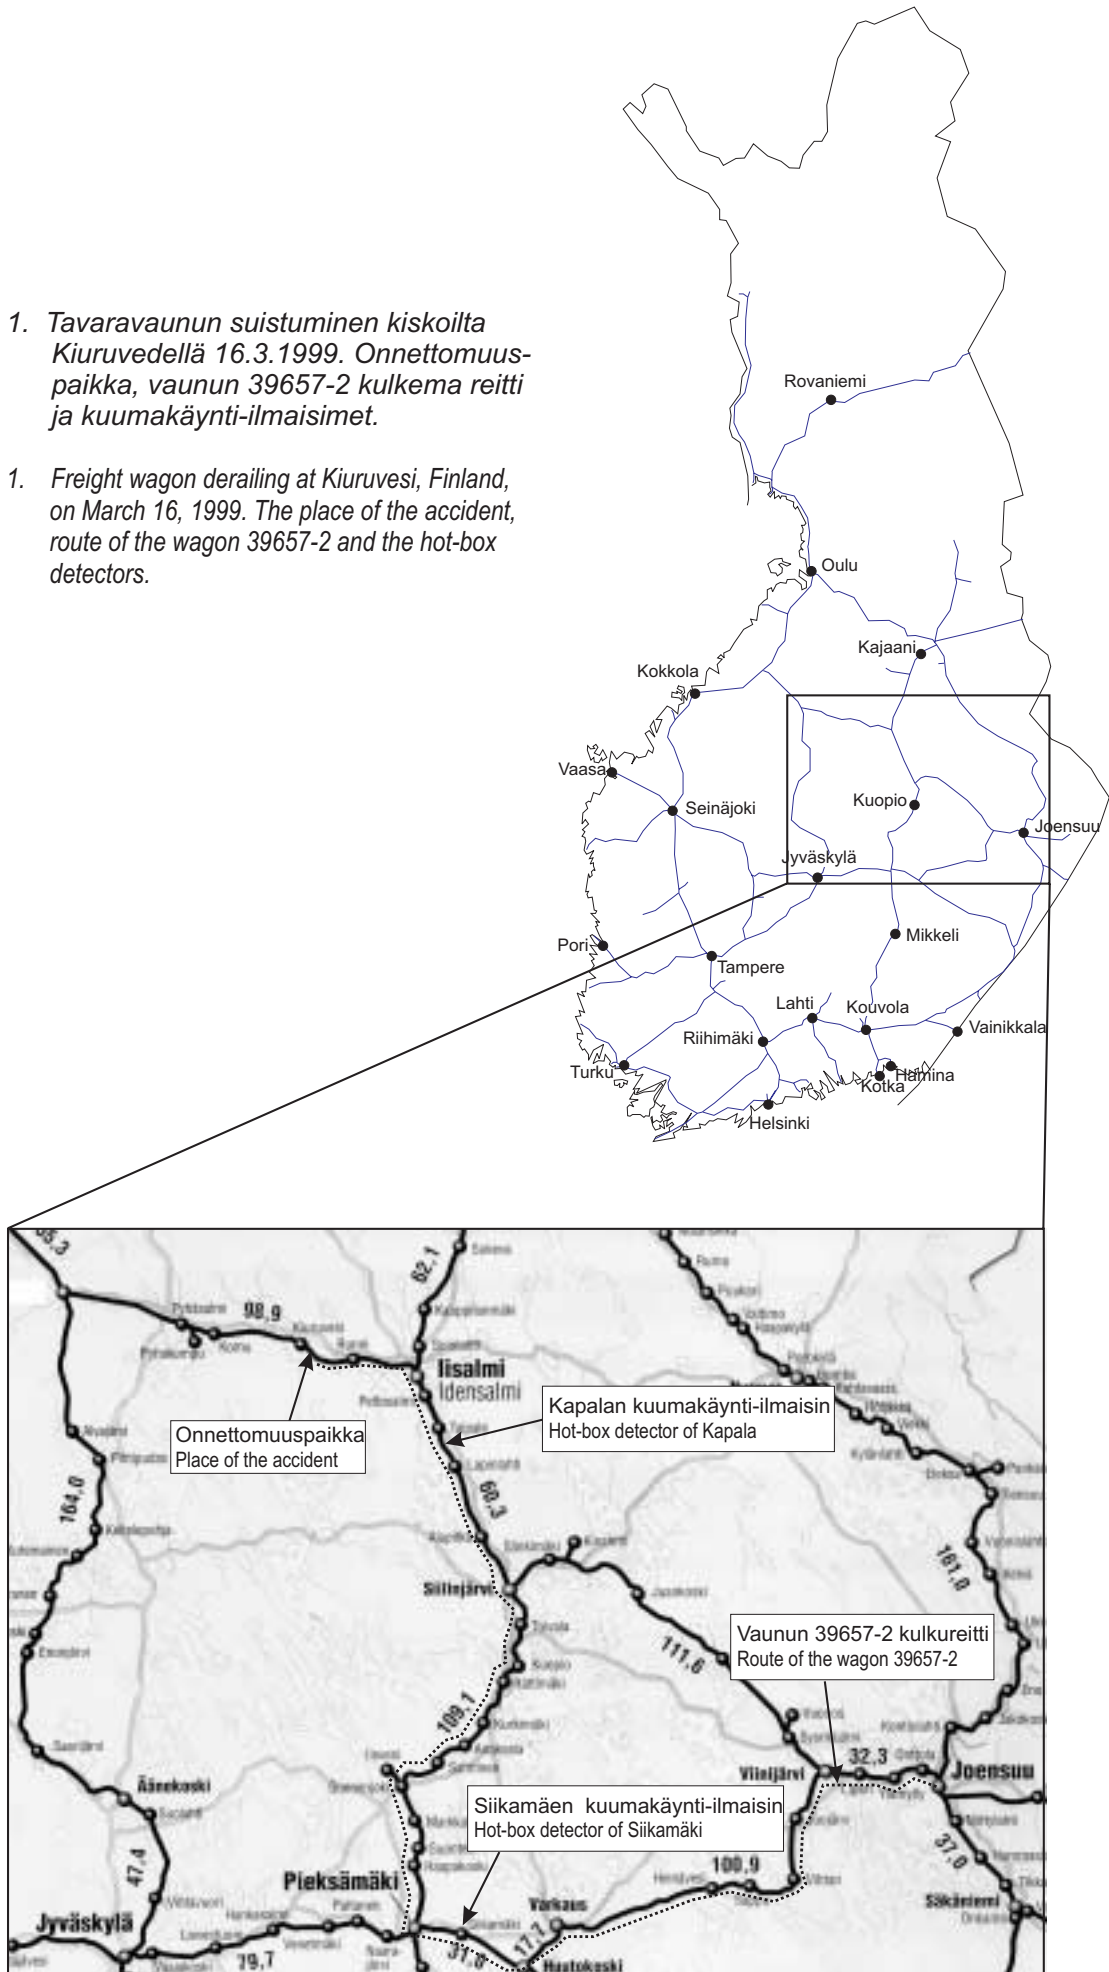
Kuva 1. Tavaravaunun suistuminen kiskoilta Kiuruvedellä 16.3.1999. Onnettomuuspaikka, vaunun 39657-2 kulkema reitti ja kuumakäynti-ilmaisimet.

Figure 1. Freight wagon derailing at Kiuruvesi, Finland, on March 16, 1999. The place of the accident, route of the wagon 39657-2 and the hot-box detectors.
