## Tutkintaselostus

B 1/2002 R

# Matkustajajunan ajo suurella nopeudella väärässä asennossa olleeseen vaihteeseen Kolhossa 19.8.2002

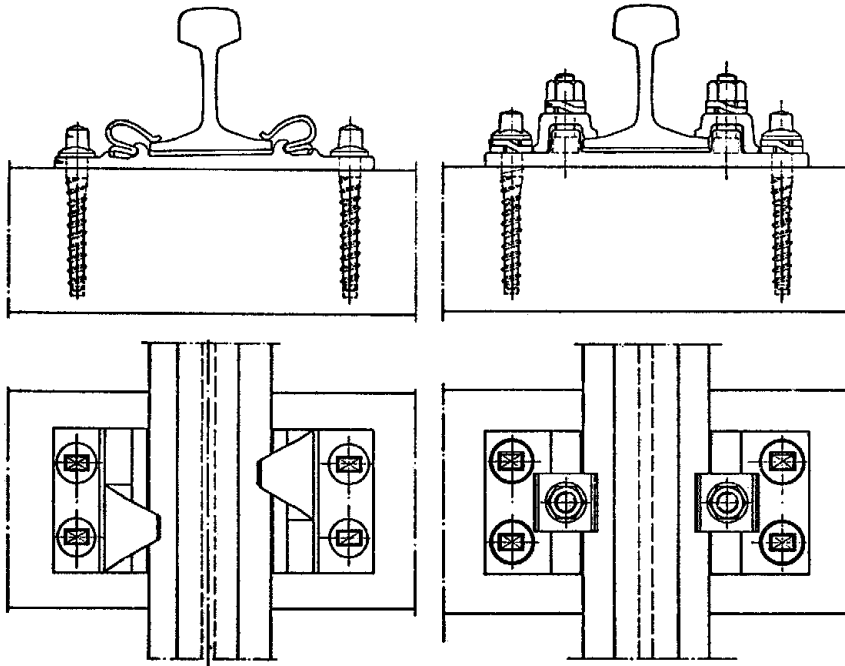
Kuva 3. Jousi- ja ruuvikiinnitys (Hey-Back) / K-kiinnitys.  
 Figure 3. Spring and screw fastening (Hey-Back) / K fastening.

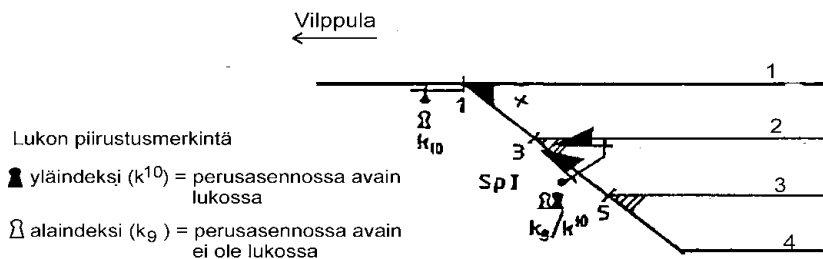
Raiteensulun SpI lukosta saadulla avaimella  $K_{10}$  voidaan avata vaihteen V001 varmistuslukko  $k_{10}$ . Avain irtoaa vaihteen varmistuslukosta vasta, kun vaihde on käännetty takaisin perusasentoon ja avaimella lukittu. Avain  $K_{10}$  tuodaan takaisin raiteensulun kaksoisvarmistuslukkoon ja käännetään lukossa. Kaksoisraiteensulku käännetään kiskoille ja lukossa olevalla avaimella  $K_9$  käännetään raiteensulku lukkoon. Avain  $K_9$  vapautuu lukosta ja se palautetaan Vilppulan junasuorittajan toimistoon.

Kuva 4. Kolhon eteläpään varmistuslukkolaitos.

Figure 4. Control key lock in the south end of Kolho railway yard.
