Tutkintaselostus

C 2/2002 R

Säiliövaunun laakerivauriosta aiheutunut vaaratilanne Viialassa 11.2.2002

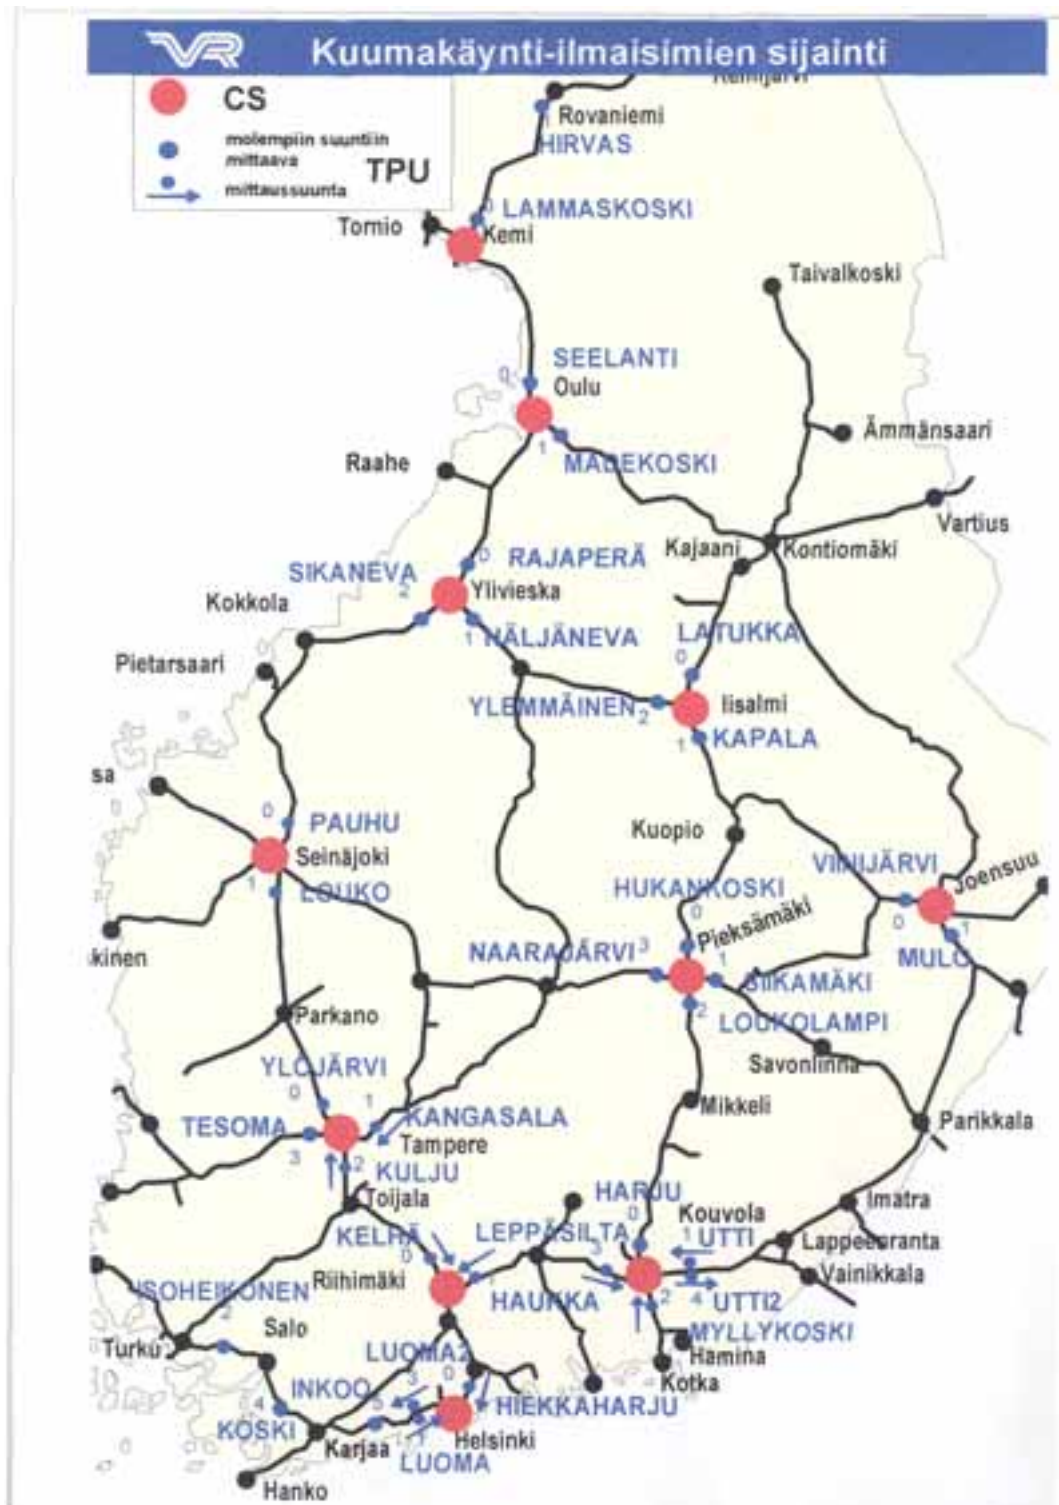
Kuva 1. Kuumakäynti-ilmaisimien sijainti 11.2.2002. Viiala sijaitsee Toijalan ja Kuljun välillä.

Figure 1. Location of hot-box detectors, on February 11, 2002. Viiala is situated between Toijala and Kulju.
