Tutkintaselostus

C 8/2002 R

Rikkoutuneen paikallisjunan siirrossa aiheutunut vaaratilanne ja suistuminen Oulunkylässä 2.9.2002

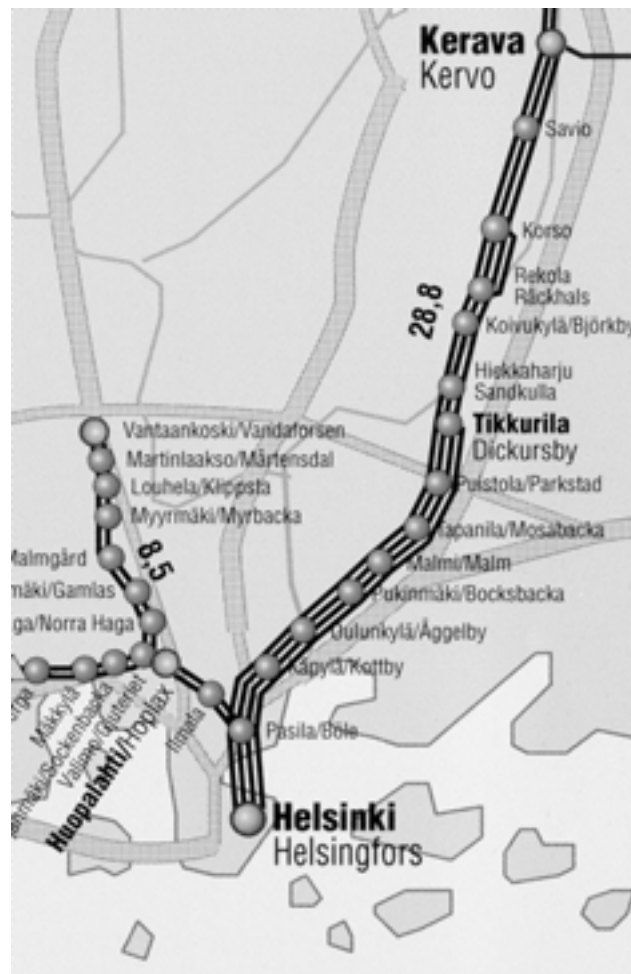
Kuva 1. Vaaratilanne syntyi noin 8 kilometrin päässä Helsingistä, Oulunkylän aseman pohjoispuolella.

Figure 1. Hazardous situation at about 8 km from Helsinki, north of Oulunkylä station.
