Tutkintaselostus

C 8/2003 R

Pendolino-junan suistuminen Karjaalla 25.7.2003

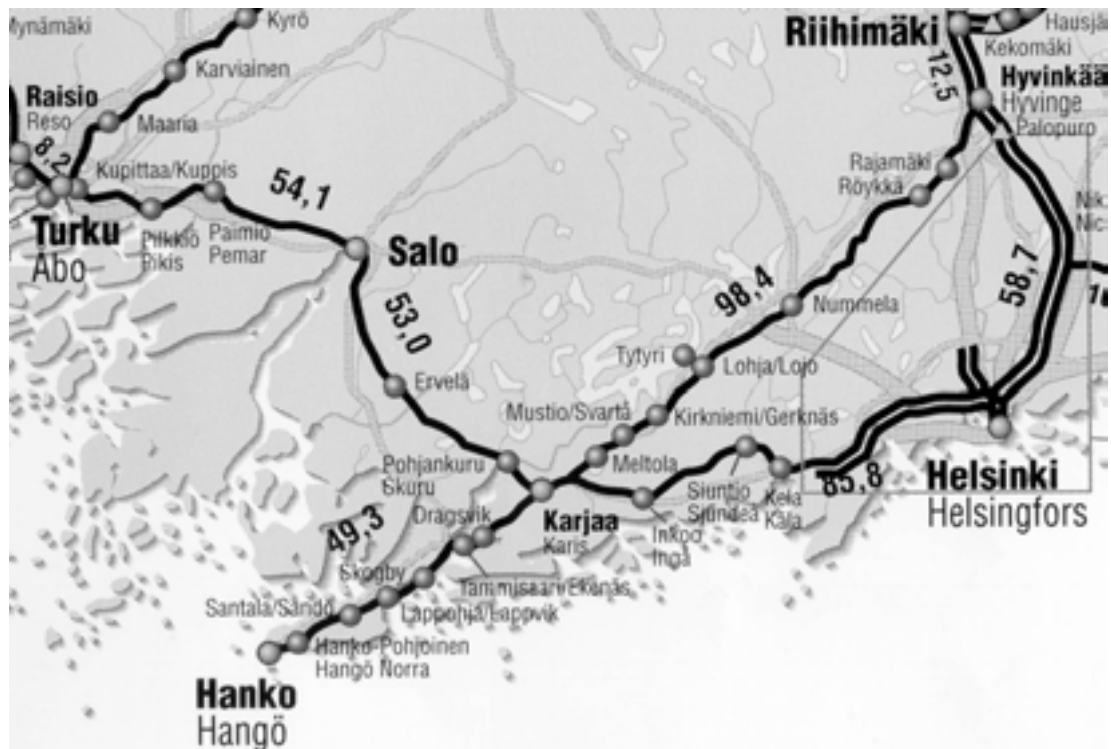
Kuva 1. Suistuminen tapahtui Karjaan itäpuolella juuri ennen kohtaa, jossa Hyvinkään suuntaan menevä rata erkanee Rantaradasta.

Figure 1. The derailment took place east of Karjaa just before the point where the track towards Hyvinkää deviates from the Coast Line.

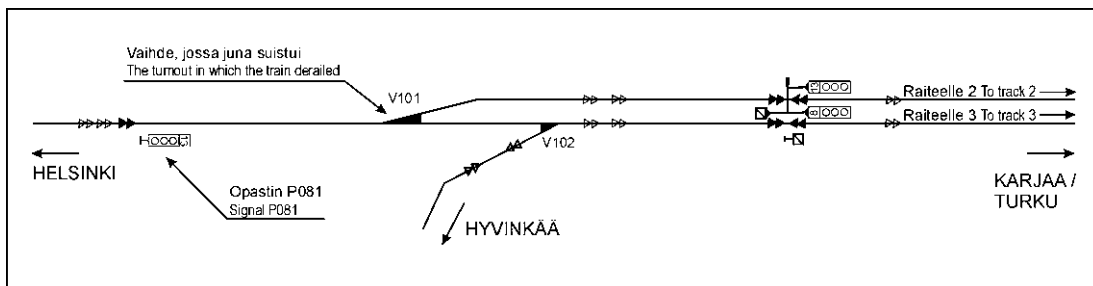
Kuva 2. Vaihteen V101 sijainti.

Figure 2. Location of V101 turnout.
