Tutkintaselostus

C1/2006R

Veturin ja kahden vaunun suistuminen Luumäellä 20.3.2006

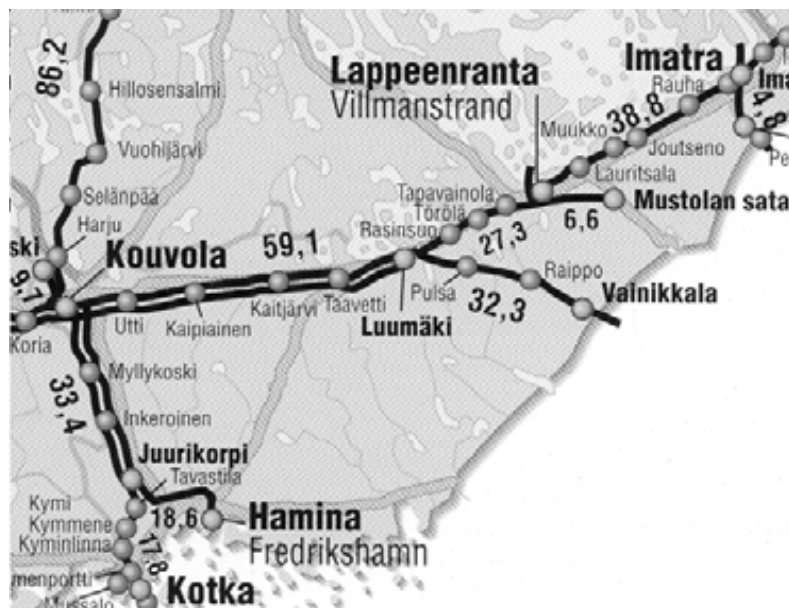
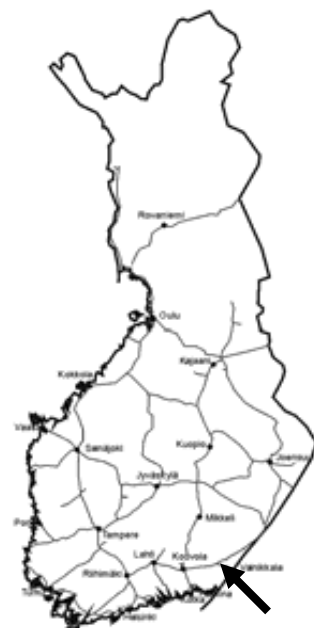
Kuva 1. Veturin ja vaunujen suistuminen tapahtui Luumäellä.

Figure 1. Locomotive and wagons derailed at Luumäki.

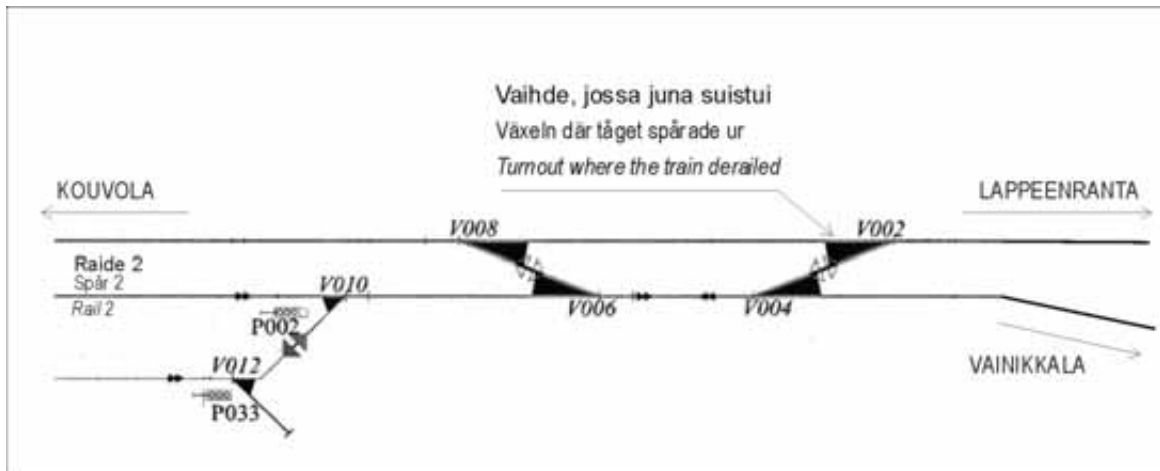
Suistuminen tapahtui 20.3.2006 Luumäen ratapihan itäpäähän pitkässä vaihteessa V002.

Kuva 2. Vaihteen V002 sijainti Luumäen ratapihan itäpäässä.

Figure 2. Location of the V002 turnout in the east end of Luumäki railway yard.
