## Tutkintaselostus

B3/2009R

# **Kuolemaan johtanut tasoristeysonnettomuus Raaseporin Mustiolla 25.4.2009**

### FATAL LEVEL CROSSING ACCIDENT IN MUSTIO, RAASEPORI, FINLAND, ON 25 APRIL 2009

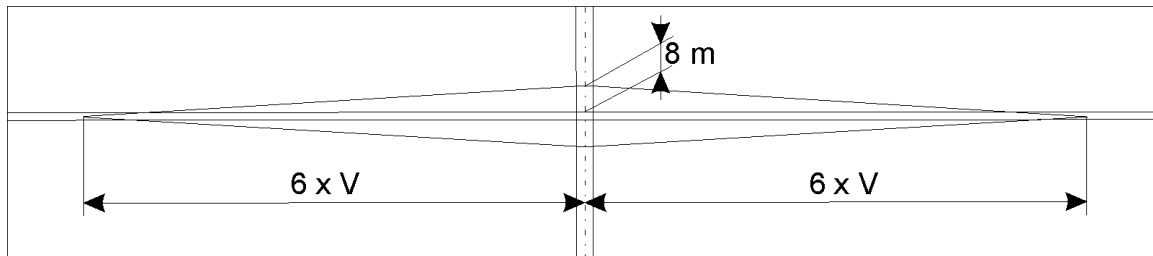
Kuva 2. Näkemäalue, kun radalla on yksi raide.

*Tasoristeysnäkemä* on tieltä ratalinjalle rataa pitkin mitattu matka 1,1 m korkeudella kiskon selästä olevaan esineeseen, jonka tasoristeuksen eteen pysähtyneen ajoneuvon kuljettaja näkee, kun silmäpisteen korkeus tien pinnasta on 1,1 m ja etäisyys lähimmästä kiskosta on 8 m. RAMO:n kohdassa 9.2.1.3 määritellään tien ja radan tasoristeyksessä oleva näkemäalue. Näkemäalue yksiraiteisella radalla 8 m etäisyydeltä ulommasta kiskosta tulee olla  $6 \times V$ , jossa  $V$  on raiteella kyseisellä paikalla käytettävä suurin nopeus km/h ja matka saadaan suoraan metreinä. Mikäli edellä mainittua vaatimusta ei voida toteuttaa, tasoristeykseen on asennettava varoituslaitos tai junan nopeus sovitettava näkemien mukaiseksi.

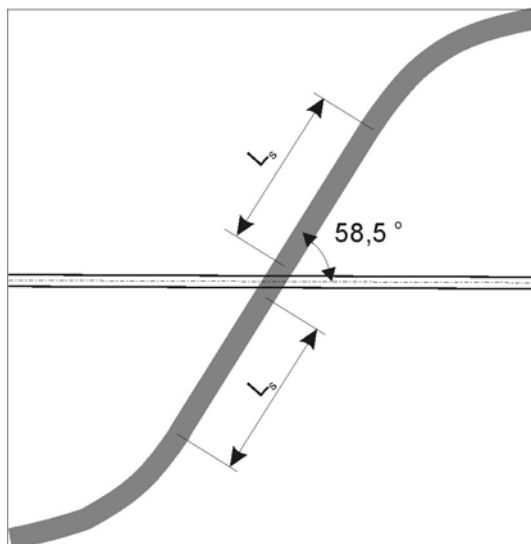
Tasoristeuksen risteyskulman tulee olla vähintään  $65^{\text{gon}^2}$  ( $58,5^\circ$ ), mutta yleensä  $80\text{--}100^{\text{gon}}$ . Yleisillä teillä tien tulee olla suora 60 metrin matkalla ennen risteystä. Tällä suoralla osuudella ei saa olla tieliittymiä.

Kuva 3. Tasoristeuksen risteyskulma ja tien linjaus. Piirroksessa:  $L_s$  = matka, jolla tien tulee olla suora tasoristeuksen molemmiin puolin; yleisillä teillä 60 m, kaduilla 35 m, yksityistiet (10...) 20 m, metsäteillä 35 m ja viljelysteillä.
