Tutkintaselostus

B4/2009R

Kuolemaan johtanut tasoristeysonnettomuus Eurajoella 24.5.2009

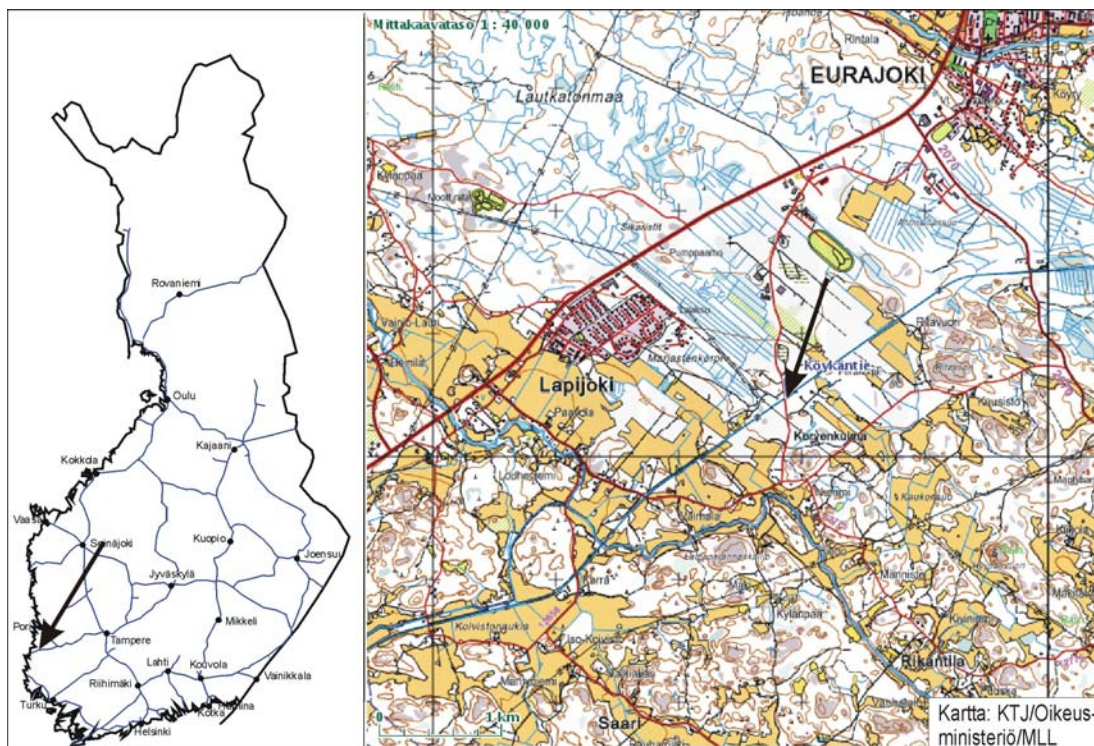
Kuva 1. Onnettomuus tapahtui Kokemäen ja Rauman välisellä rataosuudella Köykäntien vartioimattomassa tasoristeyksessä.

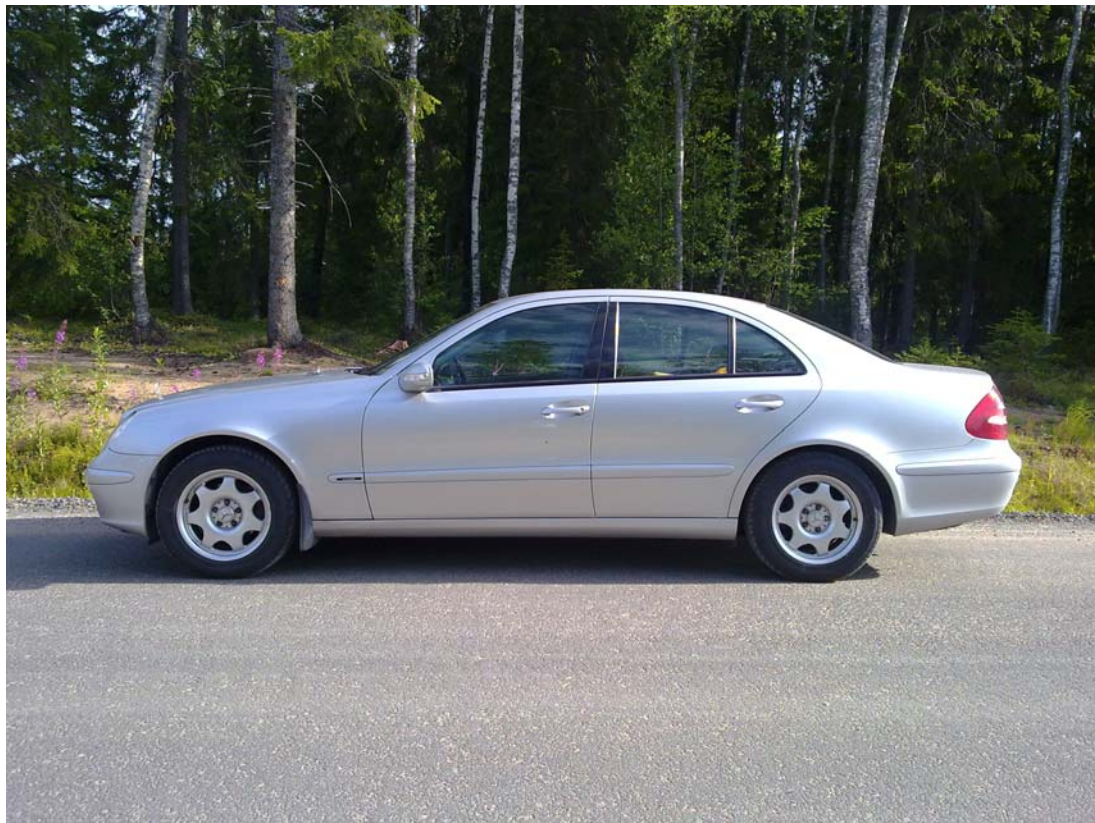
Henkilöautossa oli passiivisina turvavarusteina turvavyöt ja vyön kiristimet kaikilla istumapaikoilla sekä etururvatyyny kuljettajalle ja etumatkustajalle. Veturinkuljettajan mukaan auton kuljettaja käytti turvavyötä. Lisäksi autossa oli turvavarusteena sivutörmästyyny ja ikkunaturvatyyny, jotka olivat toimineet suunnitellusti kuljettajan puolella. Etururvatyynyt eivät laenneet törmäyksen suunnasta johtuen.

Kuva 5. Onnettomuusautoa vastaava ehjä auto.
