Tutkintaselostus

B1/2010R

Henkilövaunujen törmäminen raidepuskimeen ja edelleen toimistorakennuksen seinään Helsingin asemalla 4.1.2010

Onnettomuustutkintakeskus
Centralen för undersökning av olyckor
Accident Investigation Board

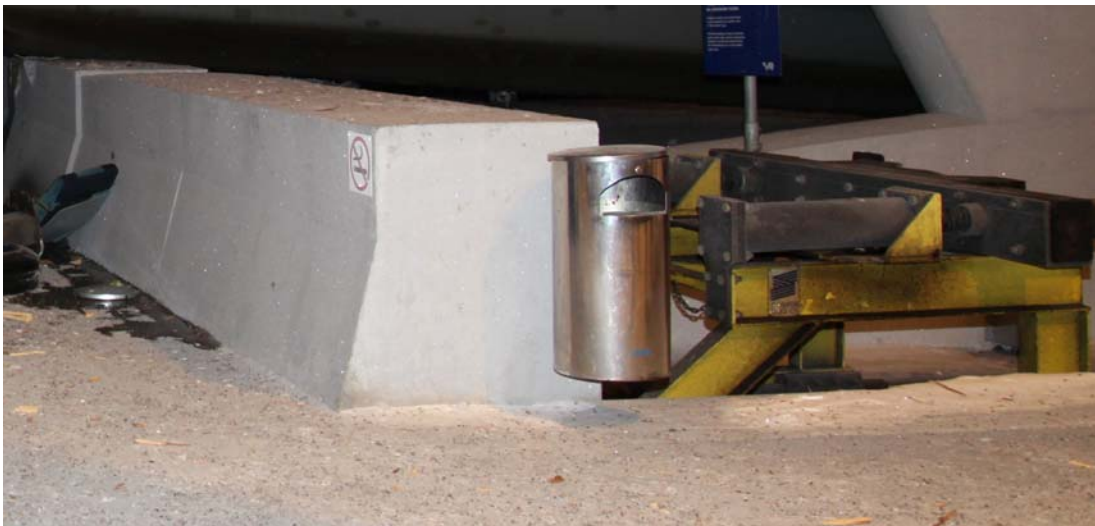
Raiteen päässä oli hydraulinen raidepuskin. Hydraulisella raidepuskimella juna saadaan pysähtymään pienestä nopeudesta pehmeästi itse puskinen liikkumatta paikaltaan. Pysäyttäminen tapahtuu kahden hydraulisen sylinterin avulla. Puskin alkaa liikkua, kun törmäysenergia ylittää arvon, joka 120 t junalla vastaa törmäysnopeutta 6 km/h. Hydraulista raidepuskinta voidaan käyttää paikoissa, missä liukuva raidepuskin käyttäisi liikaa raiteen hyötöpotentiaalia.

Raiteen päässä ennen päätylaituria oli sepelin pinnasta mitattuna 1,53 m korkea, yläosastaan 0,79 m paksu ja 4,17 m leveä betoninen päätymuuri (betonieste), jolla oli tarkoitus pysäyttää raidepuskimeen mahdollisesti törmännyt juna ennen sen joutumista laiturialueelle.

Kuva 10. Viereisen raiteen betonieste ja hydraulinen raidepuskin.

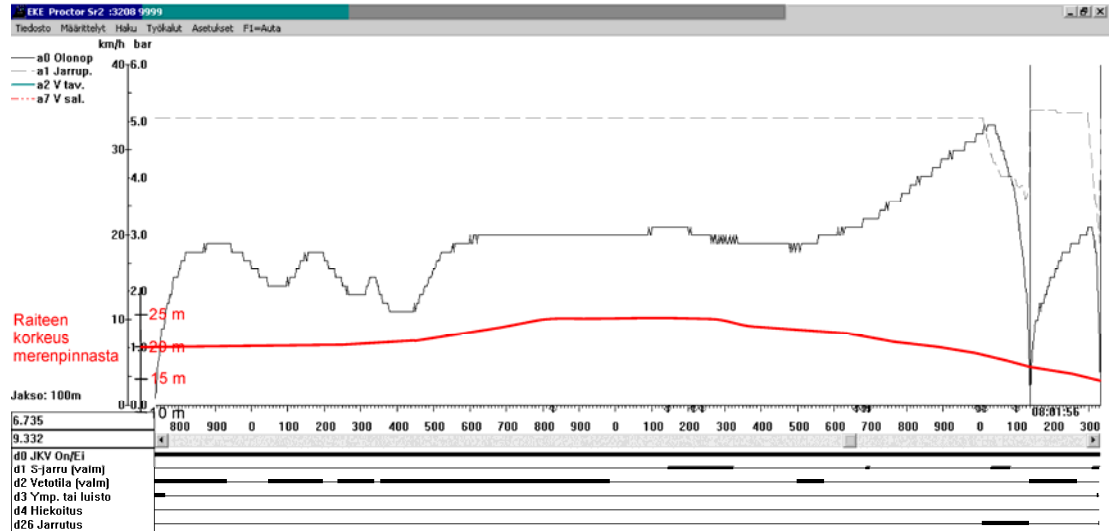
Yksikkö lähti uudelleen liikkeelle kello 8.01.56. Veturissa oli vetotila päällä, eli se työnsi vaunuja 38 sekuntia ja nopeus nousi 19 km/h:iin. Vaikka vetotila ei ollut päällä, nopeus jatkoi nousuaan ja nopeus ehti nousta 21 km/h:iin, kunnes 4 s kuluttua jarrujohdon paine alkoi laskea. Jarrutus sähköjarrulla alkoi 3 s kuluttua jarrujohdon laskun alkamisesta. Jarrujohdon paine ehti laskea 2,53 baariin ennen yksikön pysähtymistä. Jarrujohdon paineen alenemisesta johtuva jarrutus ja sähköjarru olivat päällä yksikön pysähtymiseen saakka. Veturinkuljettaja teki jarrutuksen kuljettajaventtiilillä juuri ennen yksikön pysäh-

tymistä. Yksikkö pysähtyi kello 8.02.47 kuljettuaan 192 metriä uudelleen liikkeellelähdön jälkeen.

Kuva 14. Veturin kulunrekisteröintilaitteen tietojen graafinen tulostus matkan funktiona liikkeellelähdestä vaunujen täydelliseen irtoamiseen. Kuvaan lisätty punaisella raiteen korkeusprofiili.

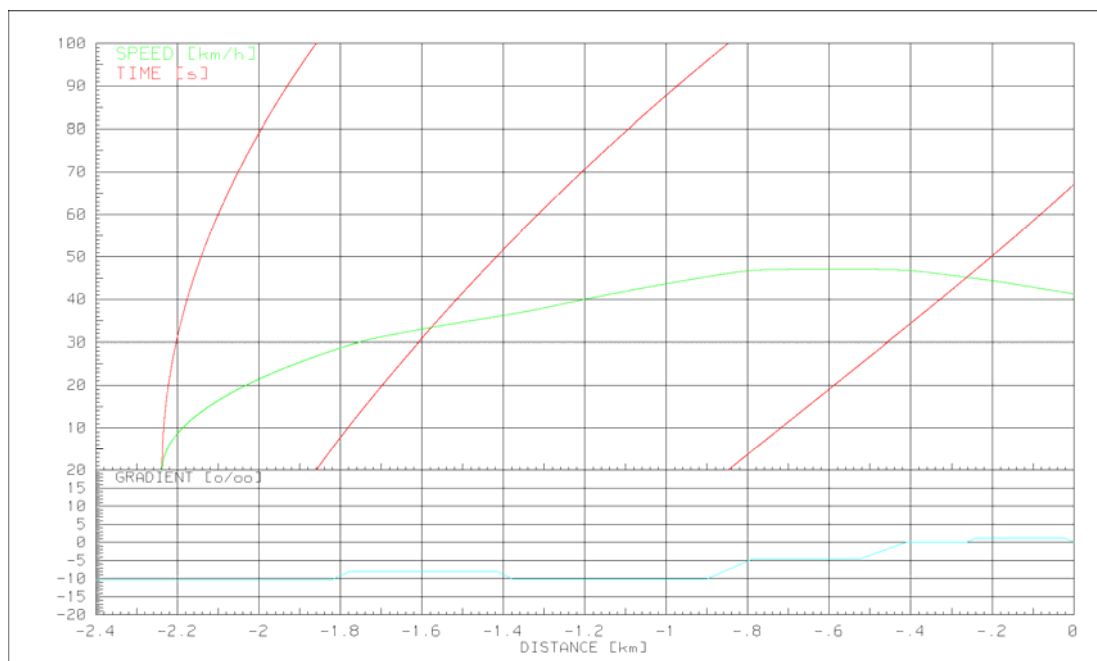
Liikenneviraston yli-insinööri laski junan nopeuden simulointiohjelmalla. Laskelman perusteella vaunujen nopeus törmäyshetkellä oli noin 40 km/h (alla laskelman tuloksena syntynyt graafinen tulostus). Laskelmassa ei ole otettu huomioon vaihteiden hidastavaa vaikutusta.

Kuva 15. Graafinen esitys vaunujen nopeudesta vaunujen liikkeellelähdestä törmäykseen. Vaunujen nopeus on esitetty vihreällä viivalla.

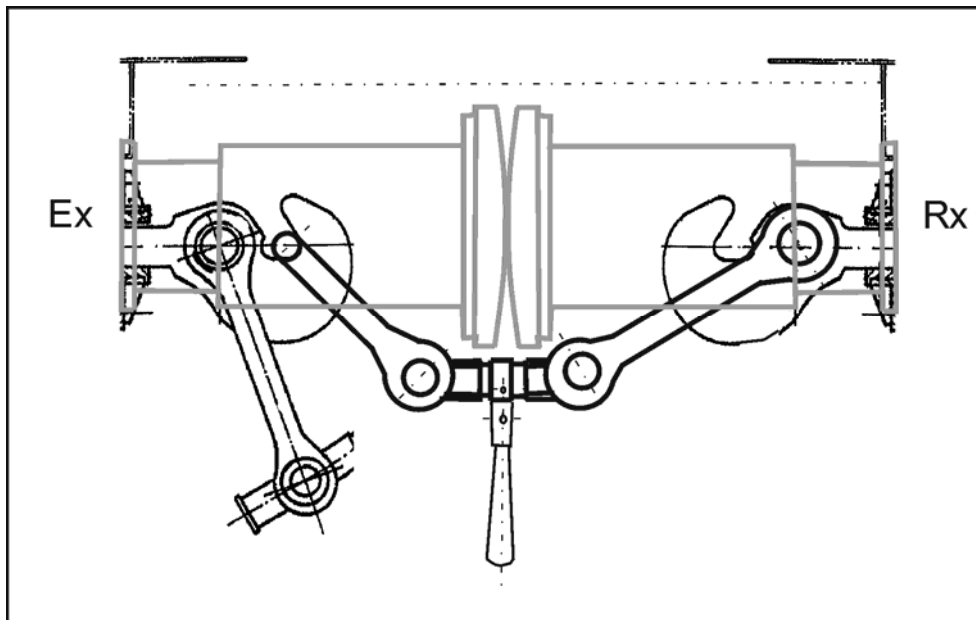
Kuva 17. Välin katkeamisen syy oli se, että puskimien painuessa kokoon jäykäksi jäätyneen ruuvikytkimen kytkinlenkki nousi pois koukusta.

Kuva 18. Ruuvikytkimen suunniteltu toiminta. Puskinen painuessa kokoon ruuvikytkin laskeutuu alas eikä lenkki lähde nousemaan pois koukusta.
