Tutkintaselostus

C1/2011R

Tavarajunien yhteentörmäys Nurmeksessa 2.2.2011

COLLISION OF FREIGHT TRAINS IN NURMES ON 2 FEBRUARY 2011

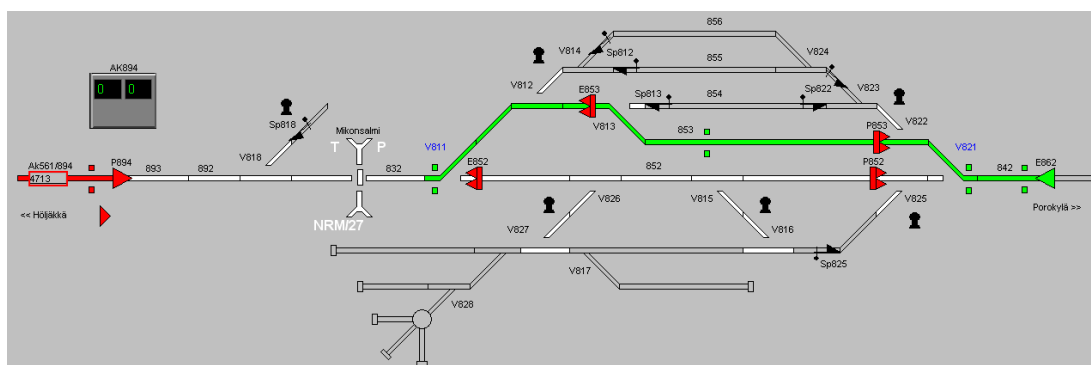
Kuva 3. Kello 11.05.24 tulokulkutie oli asetettu junalle 6613 Porokylän suunnasta Nurmeksen raiteelle 853. Juna 4713 oli tässä vaiheessa Lieksan ja Nurmeksen välillä. Kuvassa Lieksan suunta on vasemmalla ja Porokylän suunta oikealla. Punaiset kaksoiskolmiot Nurmeksen asemalla ovat radio-opastimen symboleja. Kuva vastaa liikenteenohjaajan käyttöliittymän näytön kuvaa.

Figure 3. At 11.05.24 am the entry route was assigned to train 6613, from the direction of Porokylä towards Nurmekes on track 853. At the same time, train 4713 was between Lieksa and Nurmekes. In the picture, Lieksa is towards the left and Porokylä towards the right. The red double triangles at the Nurmekes station indicate radio signals. The picture corresponds to the display image on the traffic controller's user interface.

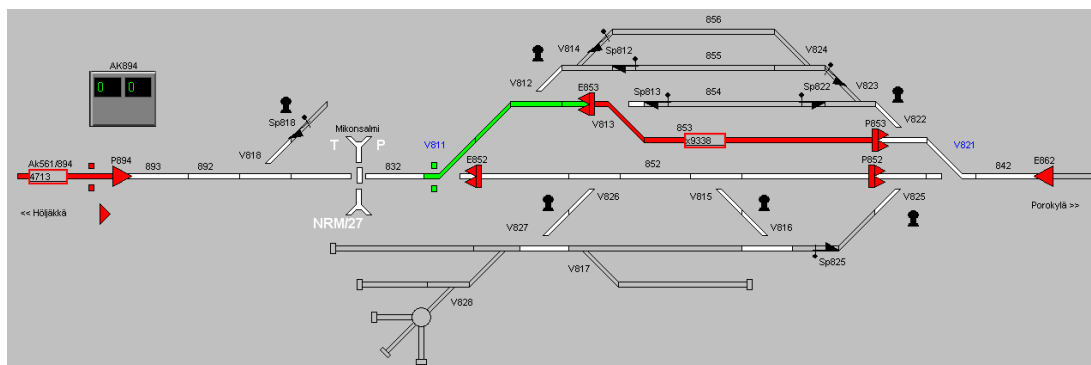
Kuva 4. Kello 11.08.30 juna 6613 saapui raiteelle 853. Junanumero sai automaattisesti arvon X9338 tullessaan valvomattomalta rataosalta valvotulle osuudelle.

Figure 4. At 11.08.30 am, train 6613 arrived on track 853. As the train entered a monitored route section, the train number was automatically assigned a value of X9338.

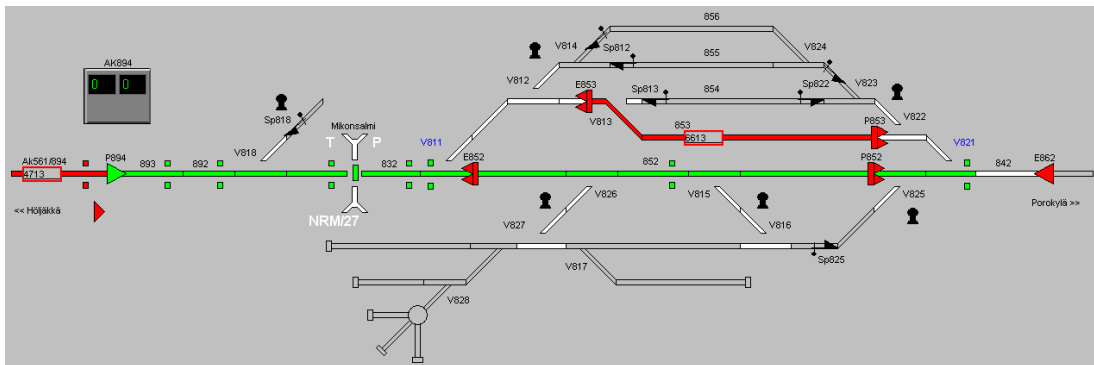
Kuva 5. Kello 11.18.22 tulokulkutie junalle 4713 opastimelta P894 raiteelle 852 oli asetettu ja opastimessa P984 oli aja-opaste..

Figure 5. At 11.18.22 am, the entry route for train 4713 was set, as track 852, using signal P984, while signal P894 gave line-clear signal.

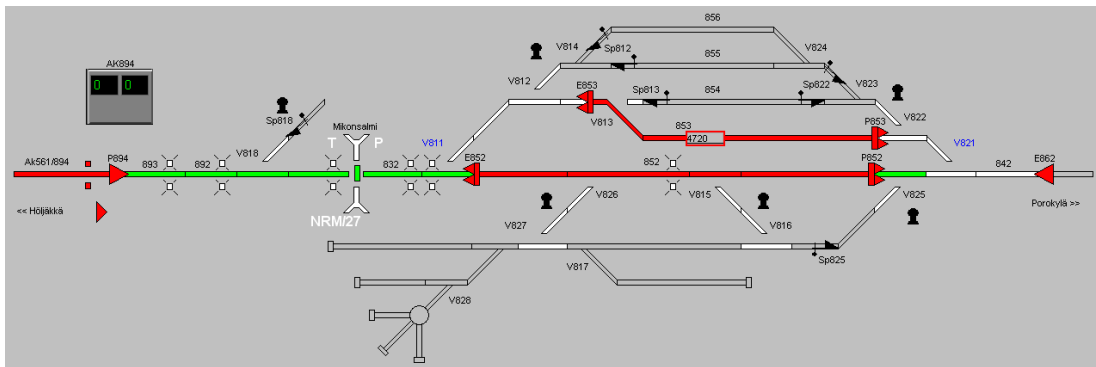
Kuva 10. Kello 11.31.31 liikenteenohjaaja asetti junanumeron 4720 Nurmeksens raiteelle 853.

Figure 10. At 11.31.31 am the traffic controller assigned train number 4720 to track 853 Nurmes.

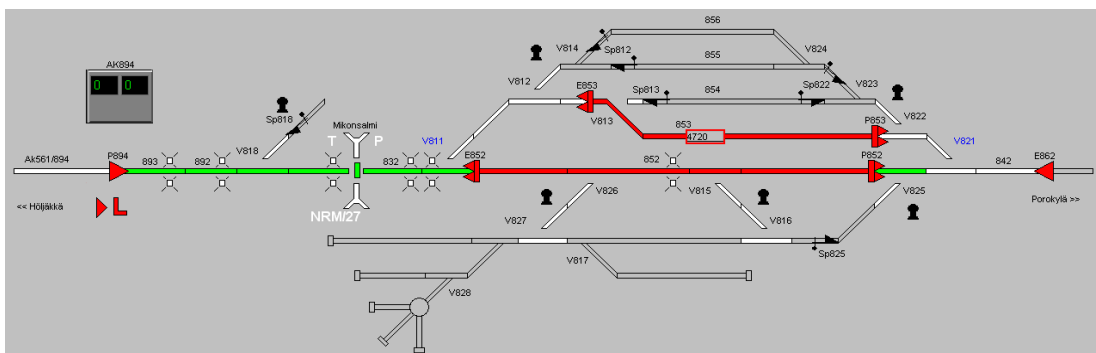
Kuva 12. Kello 11.31.41 linjaosuudelle tuli häiriöilmaisuna punainen L kirjain. Ilmaisun tarkoittaa, että linjan palauttamiseksi perustilaan tarvitaan linjan hätävarainen purkukomento (LHP).

Figure 12. At 11.31.41 am a red letter L indicated an error on the route section. This indication signifies that an emergency release command (LHP) is required to reset the section to normal condition.

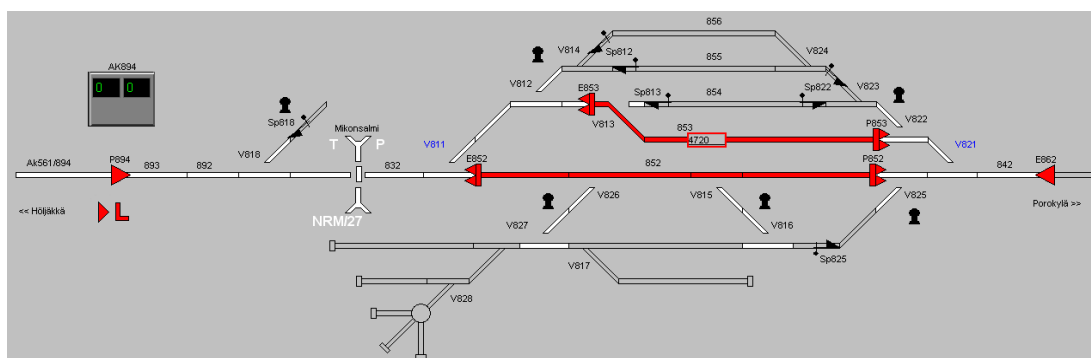
Kuva 13. Kello 11.31.46 kulkutie P894–852 oli purkautunut minuutin aikahidastuksen jälkeä HP-komennon antamisesta.

Figure 13 At 11.31.46 am the route section P894–852 had been released after a one-minute time delay from issuing the HP command.

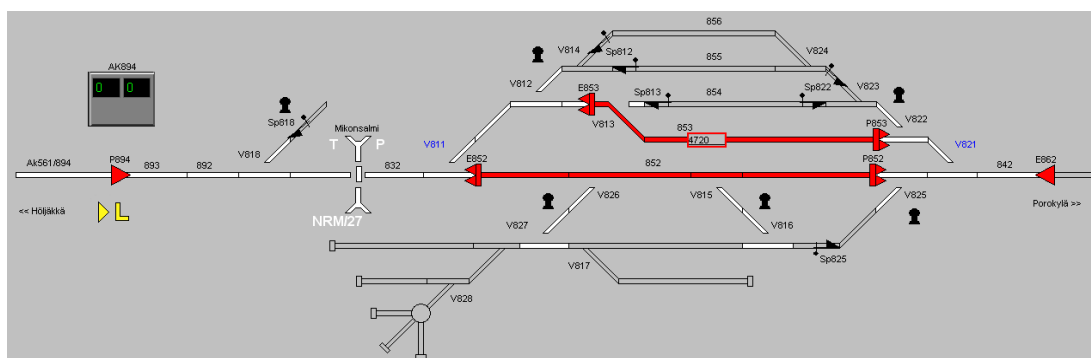
Kuva 14. Kello 11.32.01 liikenteenohjaaja oli antanut LHP-komennon. Ilmaisuna keltainen L kirjain.

Figure 14. At 11.32.01 am the traffic controller issued the LHP command. This was indicated by a yellow letter L.

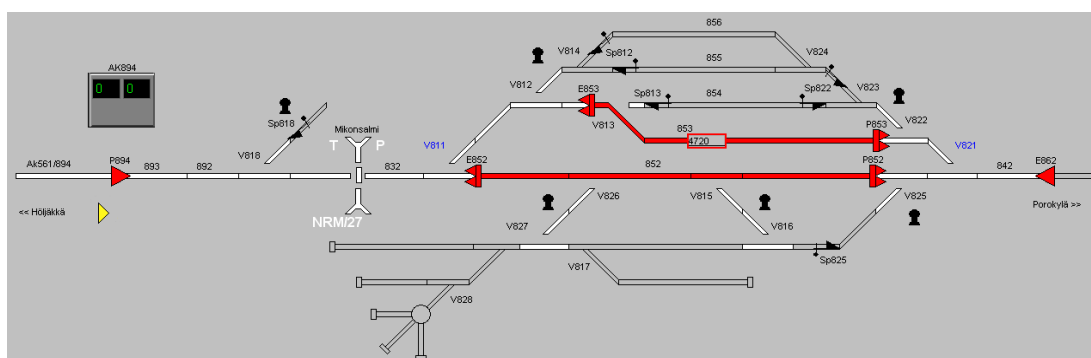
Kuva 15. Kello 11.32.04 kulkutie oli purettu, akselinlaskentaosuus oli vapaa ja linja oli perustilassa ja käännettävissä.

Figure 15. At 11.32.04 am the route was cancelled, the axle counting section was free and the line was in a free state and available in the reverse traffic direction.

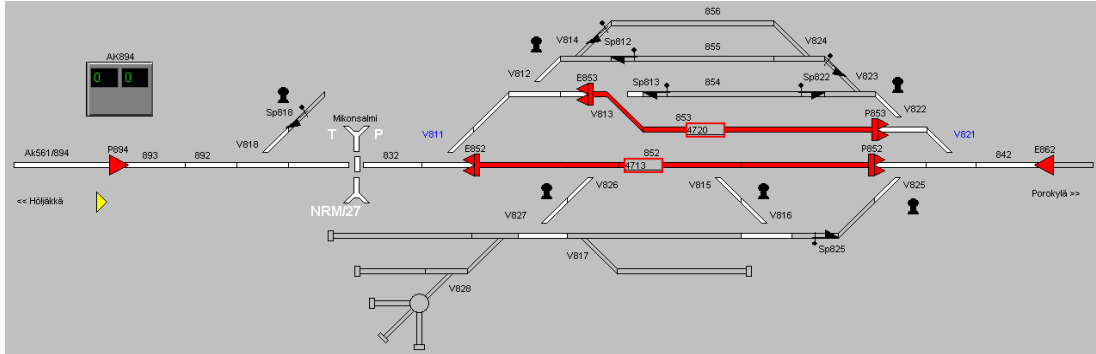
Kuva 16. Kello 11.42.06 liikenteenohjaaja asetti junanumeron 4713 Nurmeksen raiteelle 852.

Figure 16. At 11.42.06 am, the traffic controller assigned train number 4713 to track 852 in Nurmes.

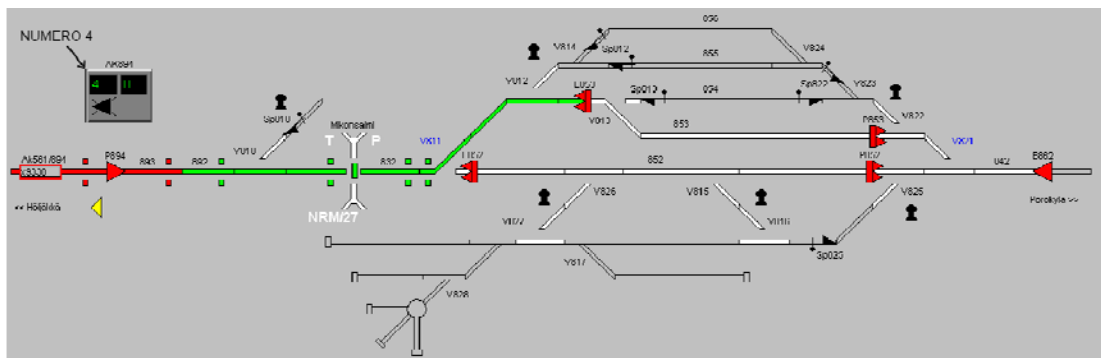
Kuva 19. Kello 11.55.06 juna 4720 oli juuri ylittänyt tulo-opastimen kohdalla olevan akselinlaskentapisteen. Akselinlaskentapiste oli laskenut neljä akselia. Suuntanuoli vilkkui keltainen/musta.

Figure 19. At 11.55.06 am, the train 4720 had just passed the axle counting point located at the entry signal. The axle counting point counted four axles. The direction arrow flashed yellow/black.

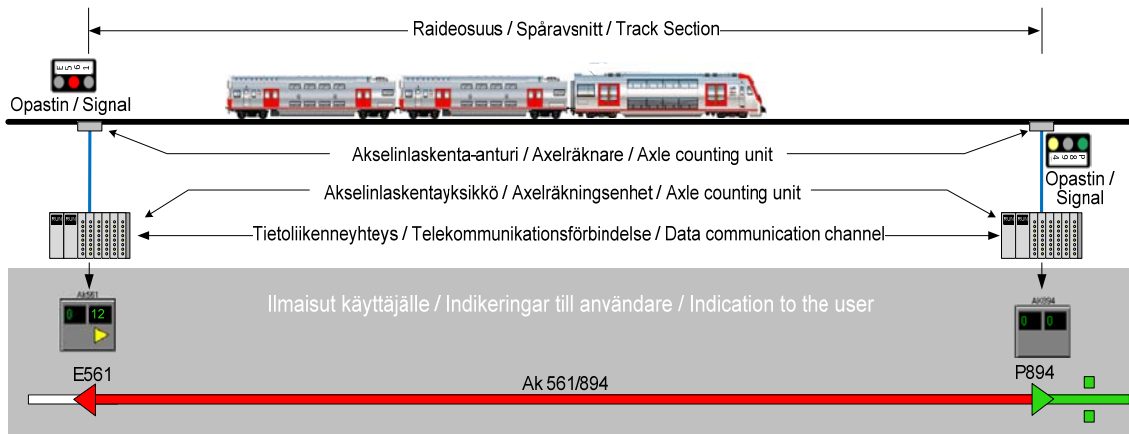
Kuva 23. Akselinlaskentajärjestelmä ja ilmaisut käyttöliittymässä. Ilmaisussa näkyy, että osuudella Ak561/894 on 12 akselia.

Figure 23. The axle counting system and indications on the user interface. Section Ak561/894 is indicated as having 12 axles.
