# Neljän ihmisen kuolemaan johtanut tasoristeysonnettomuus Raaseporissa 26.10.2017

Kuva 1. Onnettomuus tapahtui Skogbyn tasoristeyksessä Raaseporissa. (Kuva: OTKES, Pohjakartta: Peruskarttarekisteri ©Maanmittauslaitos 1/2014)

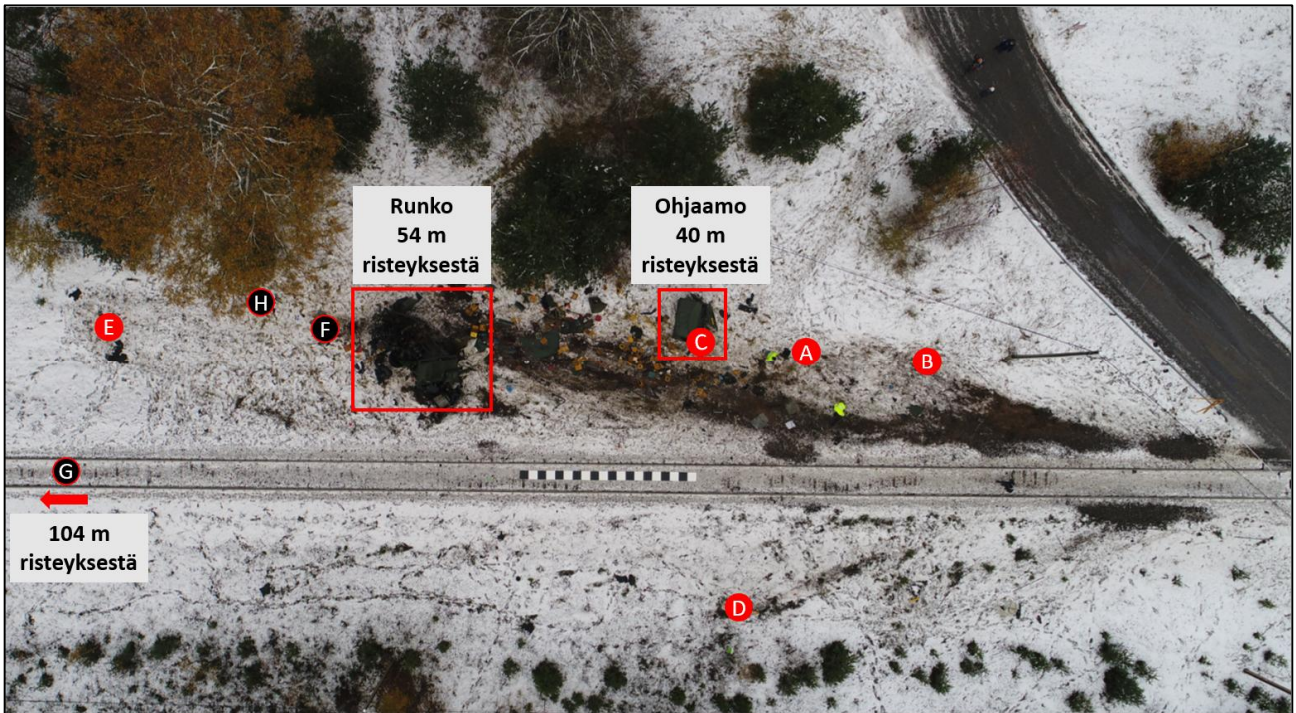
Maastokuorma-auto pauskautui törmäyksen voimasta raiteen toiselle puolelle 54 metrin päähän. Auton ohjaamo irtosi ja putosi 40 metrin päähän törmäyskohdasta. Ohjaamossa ja lavalla matkustaneet varusmiehet sinkoutuivat ajoneuvon ulkopuolelle (kuva 4). Kiskobussi pysähtyi 354 metrin päähän tasoristeyksestä.

Kuva 4. Maastokuorma-autossa matkustaneiden varusmiesten sijainti maastossa onnettomuuden jälkeen. Kuolleiden varusmiesten sijainti merkitty mustalla, loukkaantuneiden punaisella. Varusmiehet A-C olivat ohjaamossa, D-H olivat lavalla. (Kuva: OTKES, pohjakuva: OTI)

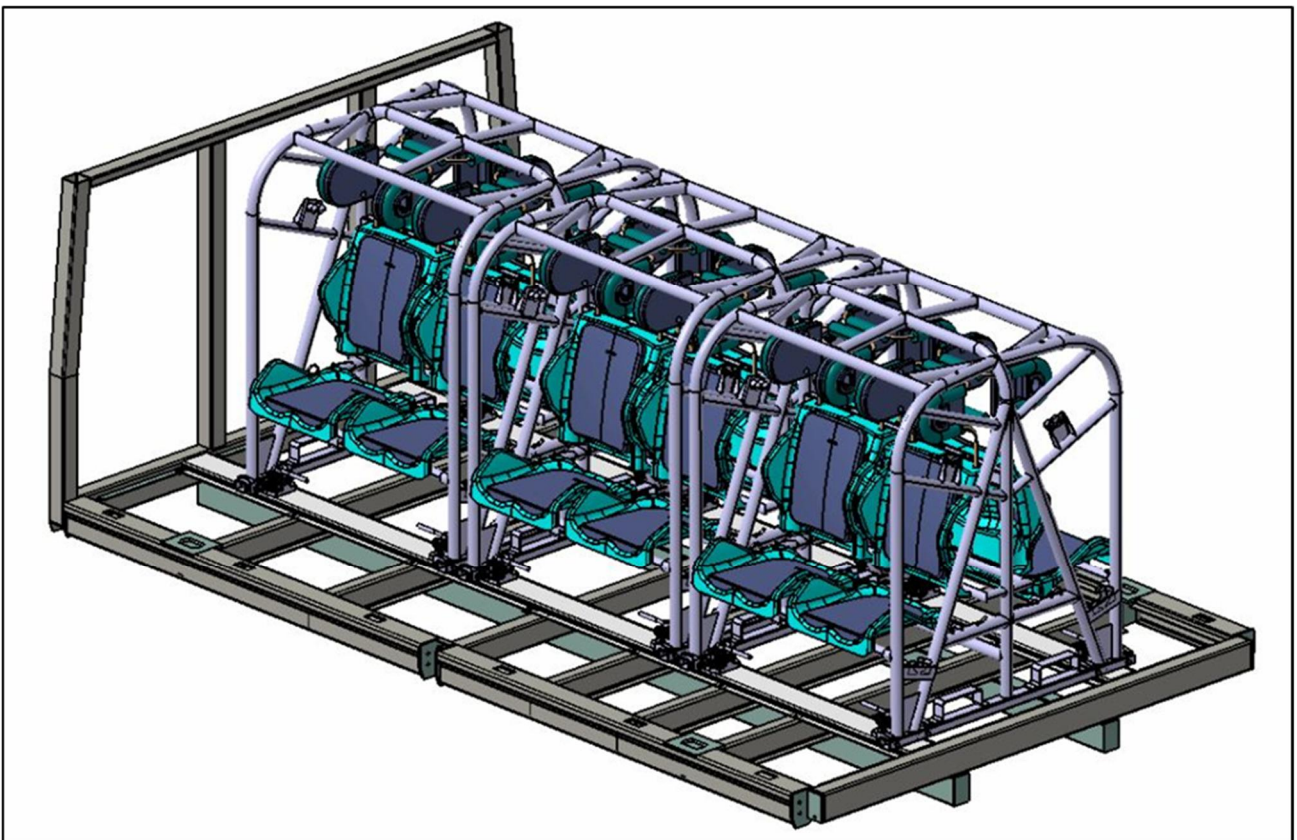
Istuinmoduulin teknisissä vaatimuksissa on määritelty, että istuinmoduulirungon kiinnityksen auton lavaan on kestettävä 2 g:n ( $19,6 \text{ m/s}^2$ ) kiihtyvyys istujaan nähden eteen-taakse ja sivuille sekä ylös-alas kuormitettuna. Istuinmoduulin ja henkilöiden kokonaismassana käytetään 4 x 140 kg. Lujuus tulee varmistaa testaamalla staattisella voimalla. Teknisissä vaatimuksissa sanotaan myös, että istuimet tulee varustaa säädettävillä kiinteästi asennetuilla valjasvöillä (4-pisteturvavöillä). Väissä ei sallita kelauslaitteita. Väiltä vaaditaan valmistajan vaakuutus ja testaus akkreditoidussa testauspaikassa. Kuormatilaistuinta ja siihen liittyviä vaatimusten täyttymisen osoituksia sekä testejä koskeva tekninen hyväksyntä on tehty 28.8.2009.

Kuva 11. Kuormatilaistuintimien rakenne ja kiinnitys maastokuorma-auton lavalle. (Kuva: Valmistaja)

Onnettomuuden jälkeen tehdyssä tarkastuksessa todettiin kaikkien turvavöiden olevan ehyet. Myös turvavöiden kiinnitykset ja soljet olivat kunnossa. Kiinnitykset eivät olleet myöskään taipuneet.

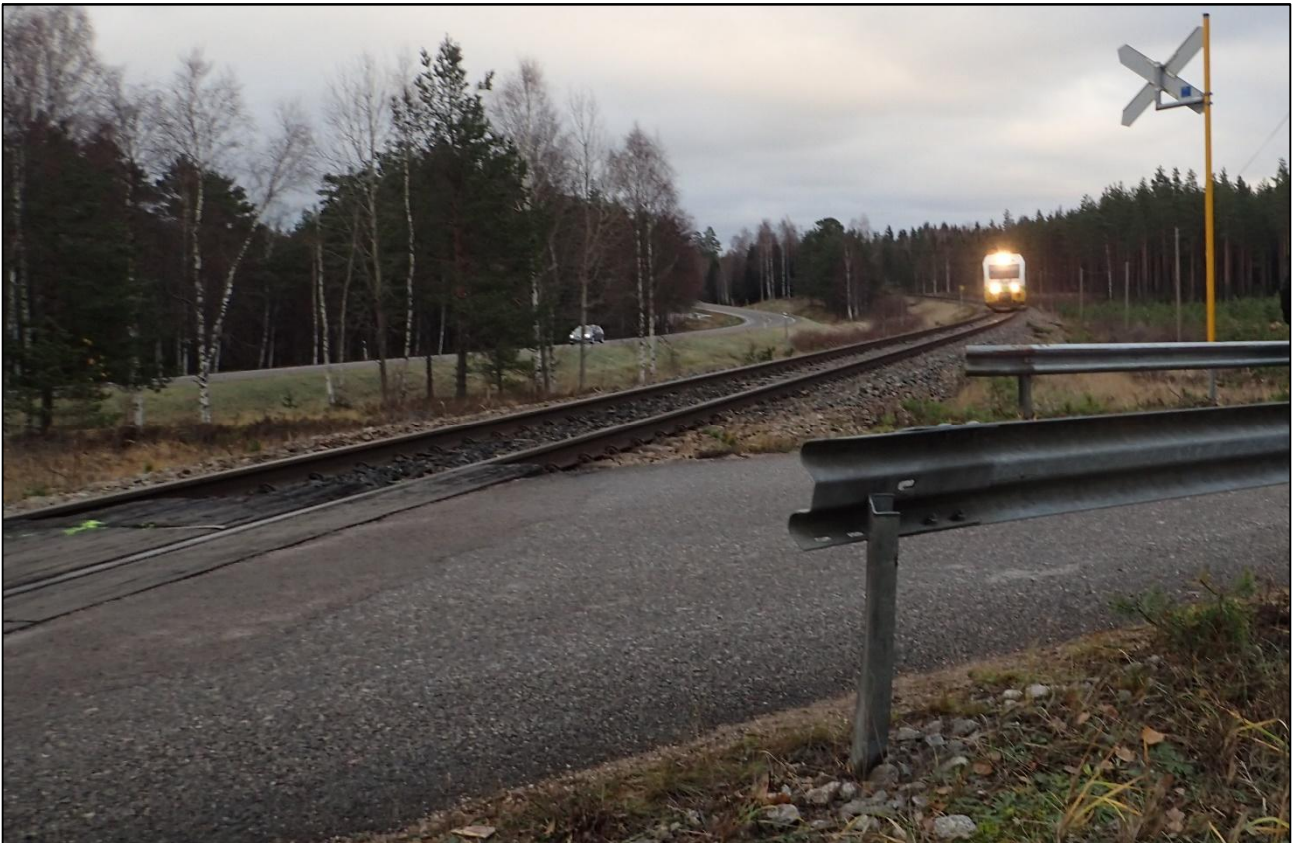
Kuva 17. Kiskobussin valot erottuvat ympäristöstä hyvin. Kiskobussi lähestyy Skogbyn tasoristeystä samasta suunnasta kuin onnettomuudessa. Onnettomuushetkellä oli hämärämpää ja satoi räntää, maa oli valkea lumesta. (Kuva: OTKES)

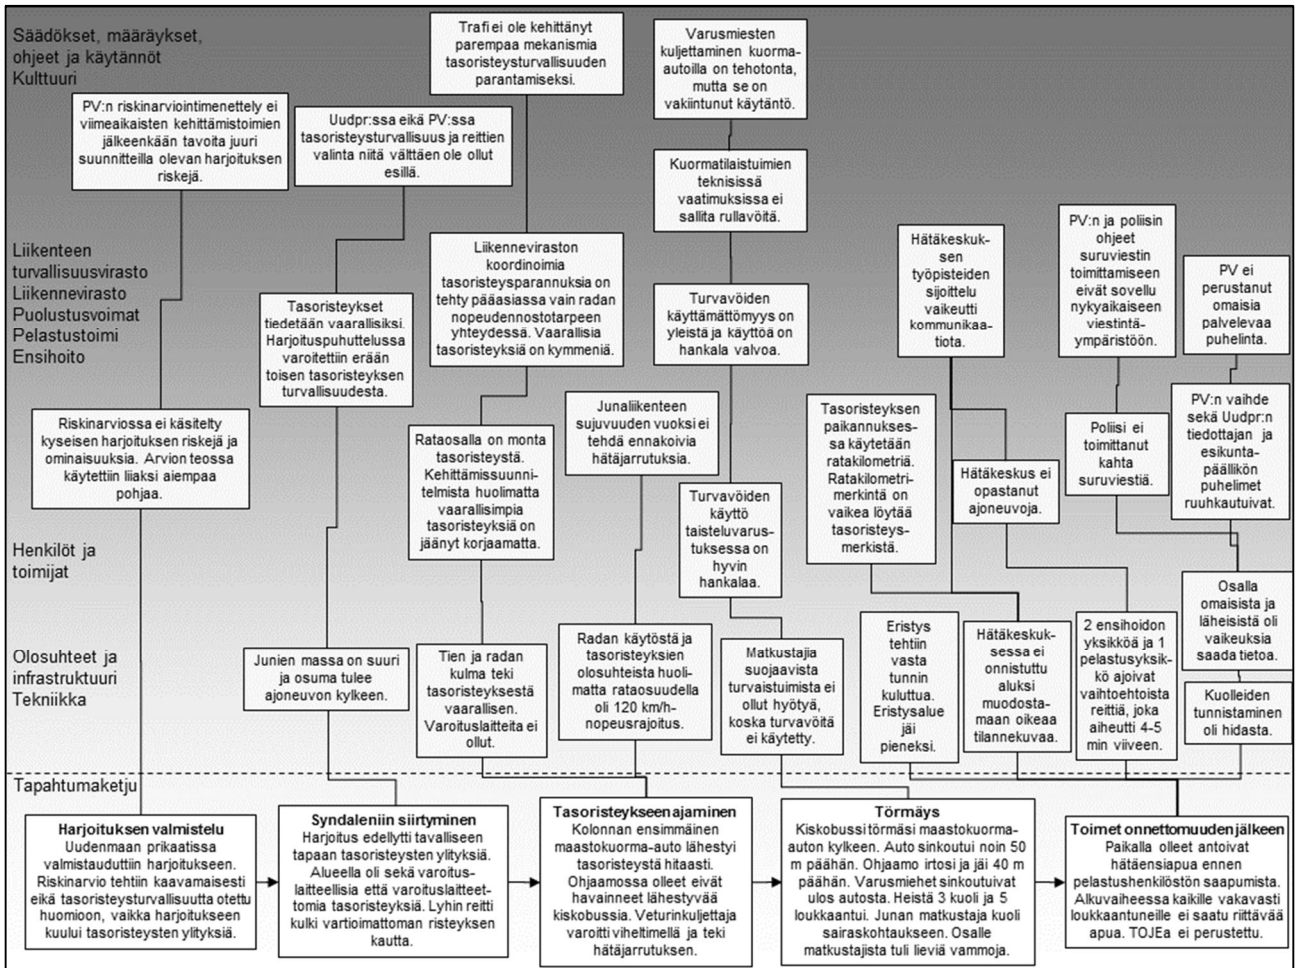
Kuva 23. Accimap-kaavio Raaseporin tasoristeysonnettomuudesta.
