# Ratatyökoneen karkaaminen Ylivieskassa 28.6.2017

## ALKUSANAT

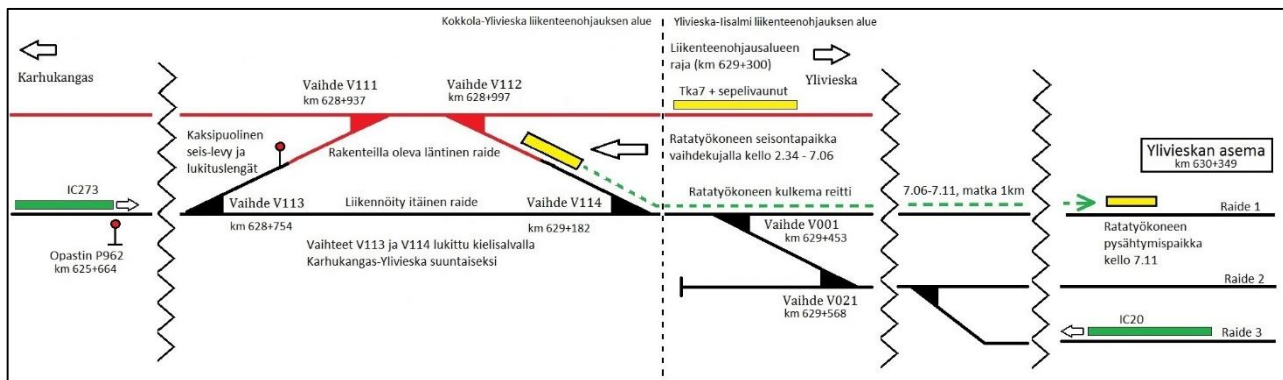
Koneen kuljettaja asetti koneen seisontatilaan ja nosti suoratoimijarrukahvalla koneen paineilmatoimisen käyttöjarrun jarrusylintereihin 3 barin paineen. Tämän jälkeen kuljettaja poistui ohjaamosta koneen ulkopuolelle katkaistakseen koneesta virrat avaamalla akustokytkimen, eikä hän sen jälkeen enää palannut koneen ohjaamoon. Yksi koneessa olleista miehistön jäsenistä kiinnitti kertomansa mukaan koneen mekaanisesti kiristettävän seisontajarrun. Koneen paikallaan pysymisen varmistavia pysäytyskenkiä ei käytetty.

Kuva 3. Vaaratilanteen tapahtumapaikan raidejärjestelyt, ratatyökoneen seisontapaikka ja koneen kulkema reitti 28.6.2017. (Kuva: OTKES)

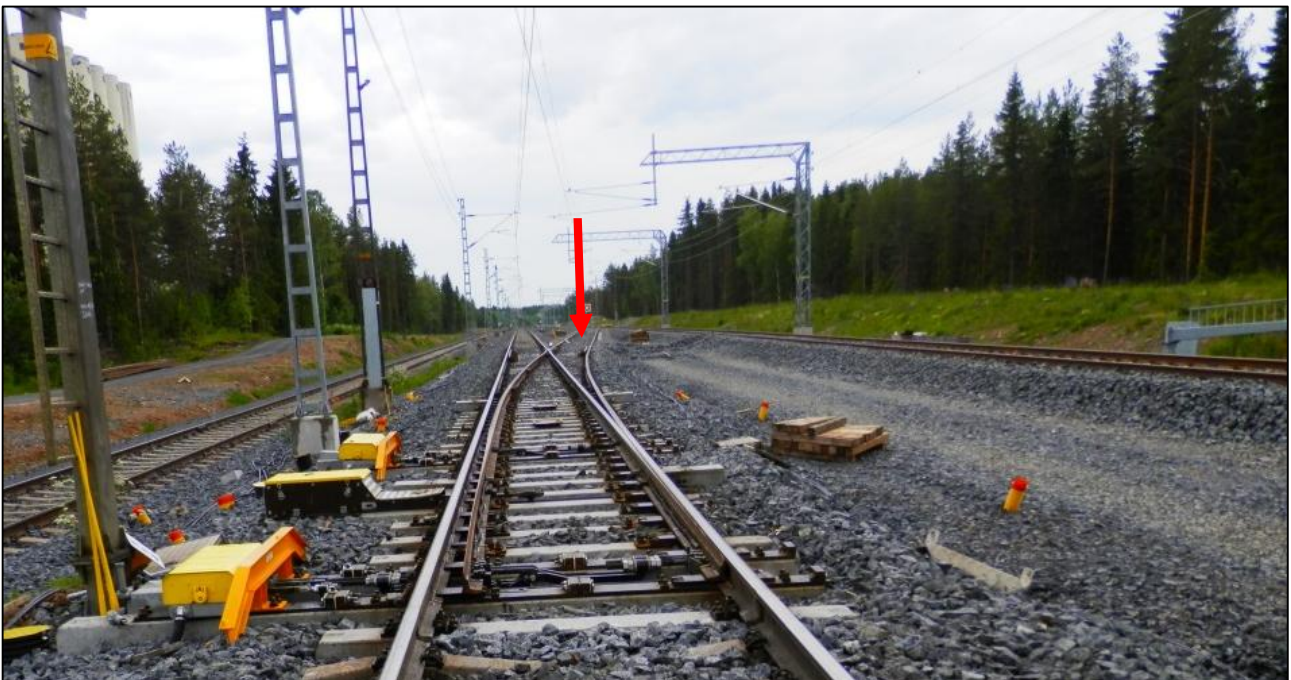
Kuva 4. Kuva vaihteelta V114 etelään ratatyökoneen seisontapaikalle. Käytössä oleva rataosuus on kuvassa keskellä ja rakenteilla oleva läntinen kaksoisraide oikealla. Ratatyökone oli jätetty seisontaan nuolen osoittamaan paikkaan raiteiden väliselle vaihdekujalle. (Kuva: OTKES)

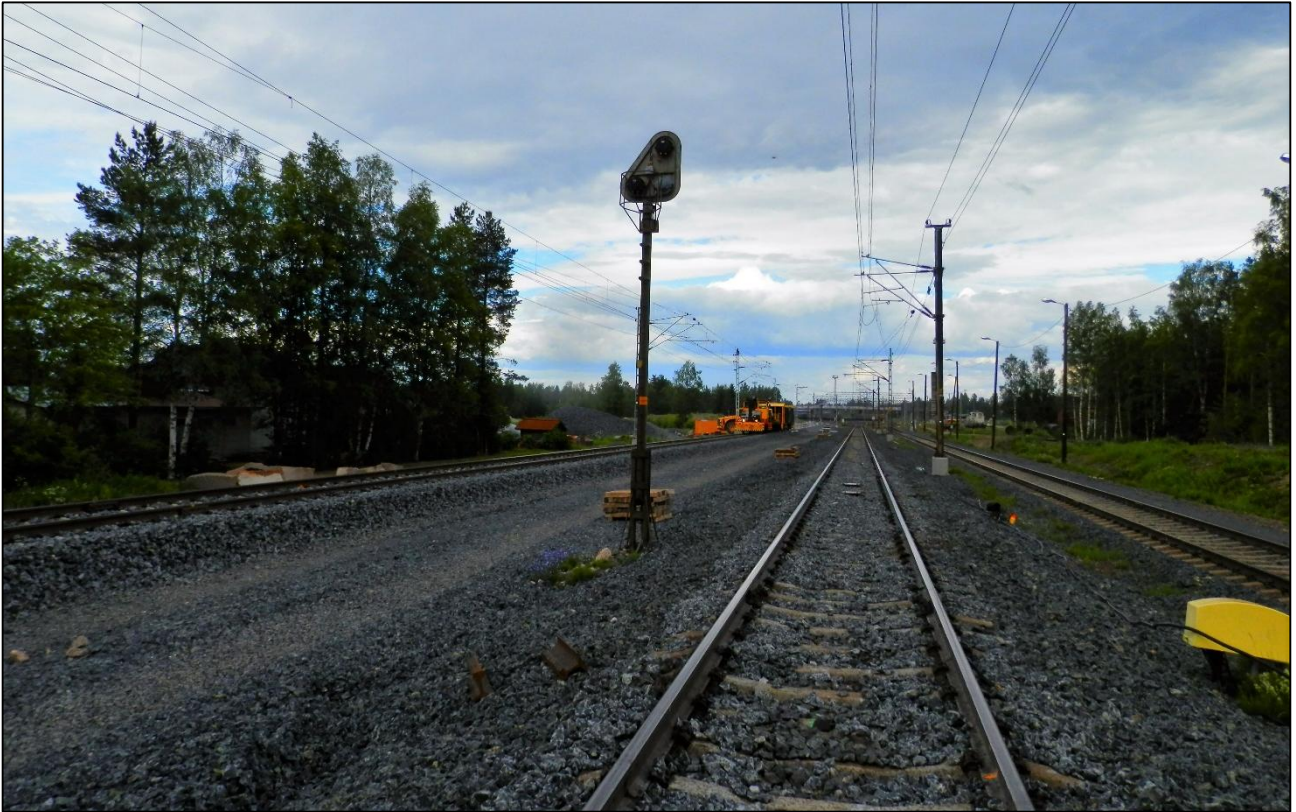
Kuva 5. Kuva vaihteelta V114 pohjoiseen kohti Ylivieskan asemaa. Rakenteilla oleva läntinen kaksoisraide on kuvassa vasemmalla. Ratatyökone rullasi kuvassa keskellä näkyvää raidetta Ylivieskan asemalle. (Kuva: OTKES)

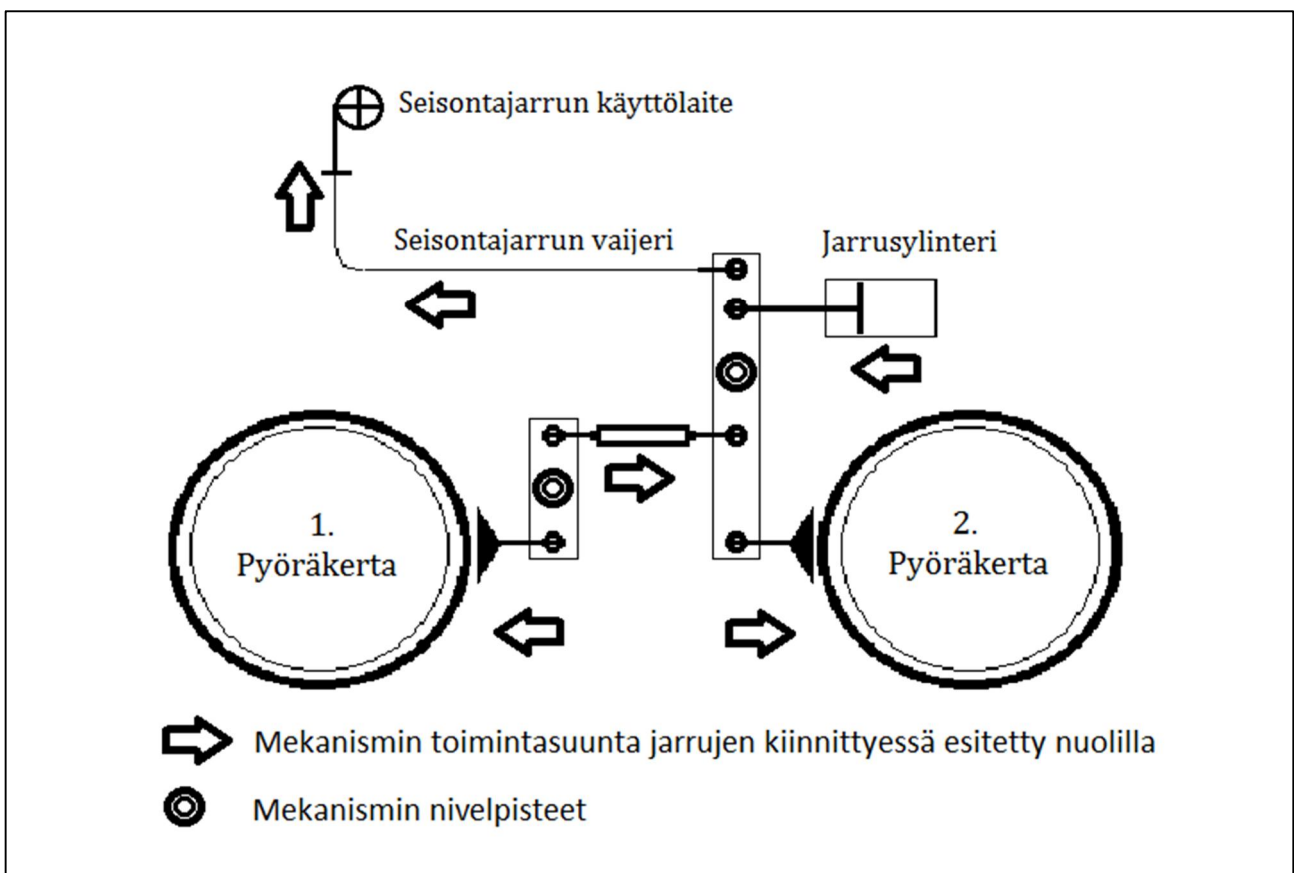
Ratatyökoneen paineilma- ja seisontajarrut vaikuttavat jarruanturoiden kautta pyörien kulkukehälle. Paineilmajarru vaikuttaa jarruanturoiden kautta koneen kaikkiin 6 pyöräkertaan. Seisontajarru on vaijeritoiminen ruuvijarru, joka on kytketty 1. telin molempien akselien paineilmajarrun käyttösylinterien rinnalle. Näin ollen seisontajarru vaikuttaa ainoastaan koneen 1. telin pyöräkertoihin (pyöräkerrat 1 ja 2). Tässä selvityksessä on keskitytty 1. telin jarrujärjestelmän toimintaan koska se on oleellista vaaratilanteen syntymekanismin kannalta.

Kuva 10. Kaaviokuva Plasser&Theurer 08-475 Unimat 4S vaihteentukemiskoneen 1. telin vasemman puolen jarrulaitteistosta (Kuva: OTKES)

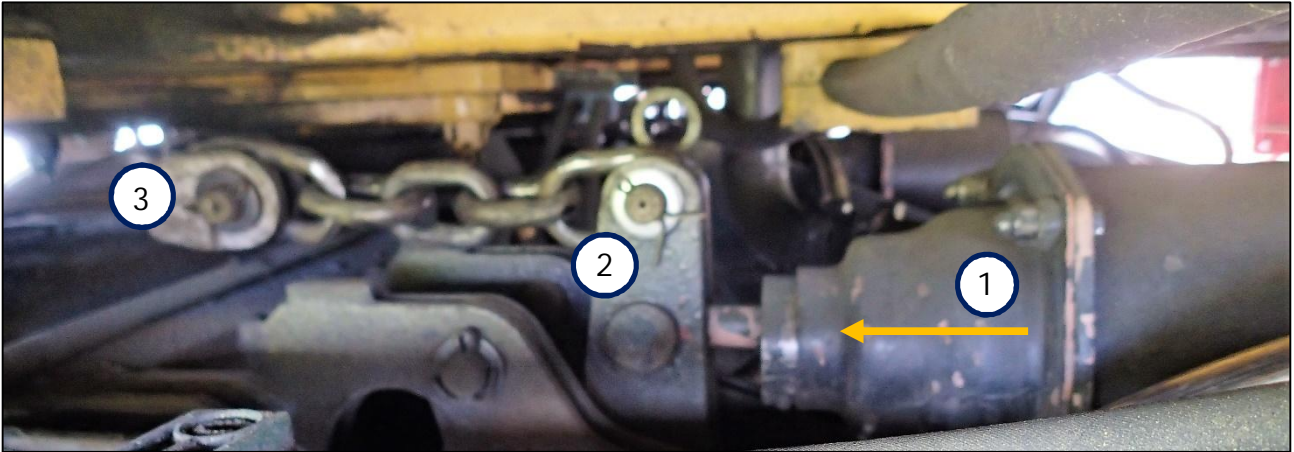
Kuva 11. Ratatyökoneen 1. telin paineilmajarrun vasemmanpuoleinen käyttösylinteri (1), jarruanturoiden käyttövipu (2) ja siihen kiinnittyvä seisontajarrun vaijeri (3). Jarrun toimintasuunta on merkitty kuvaan nuolella. (Kuva: OTKES)

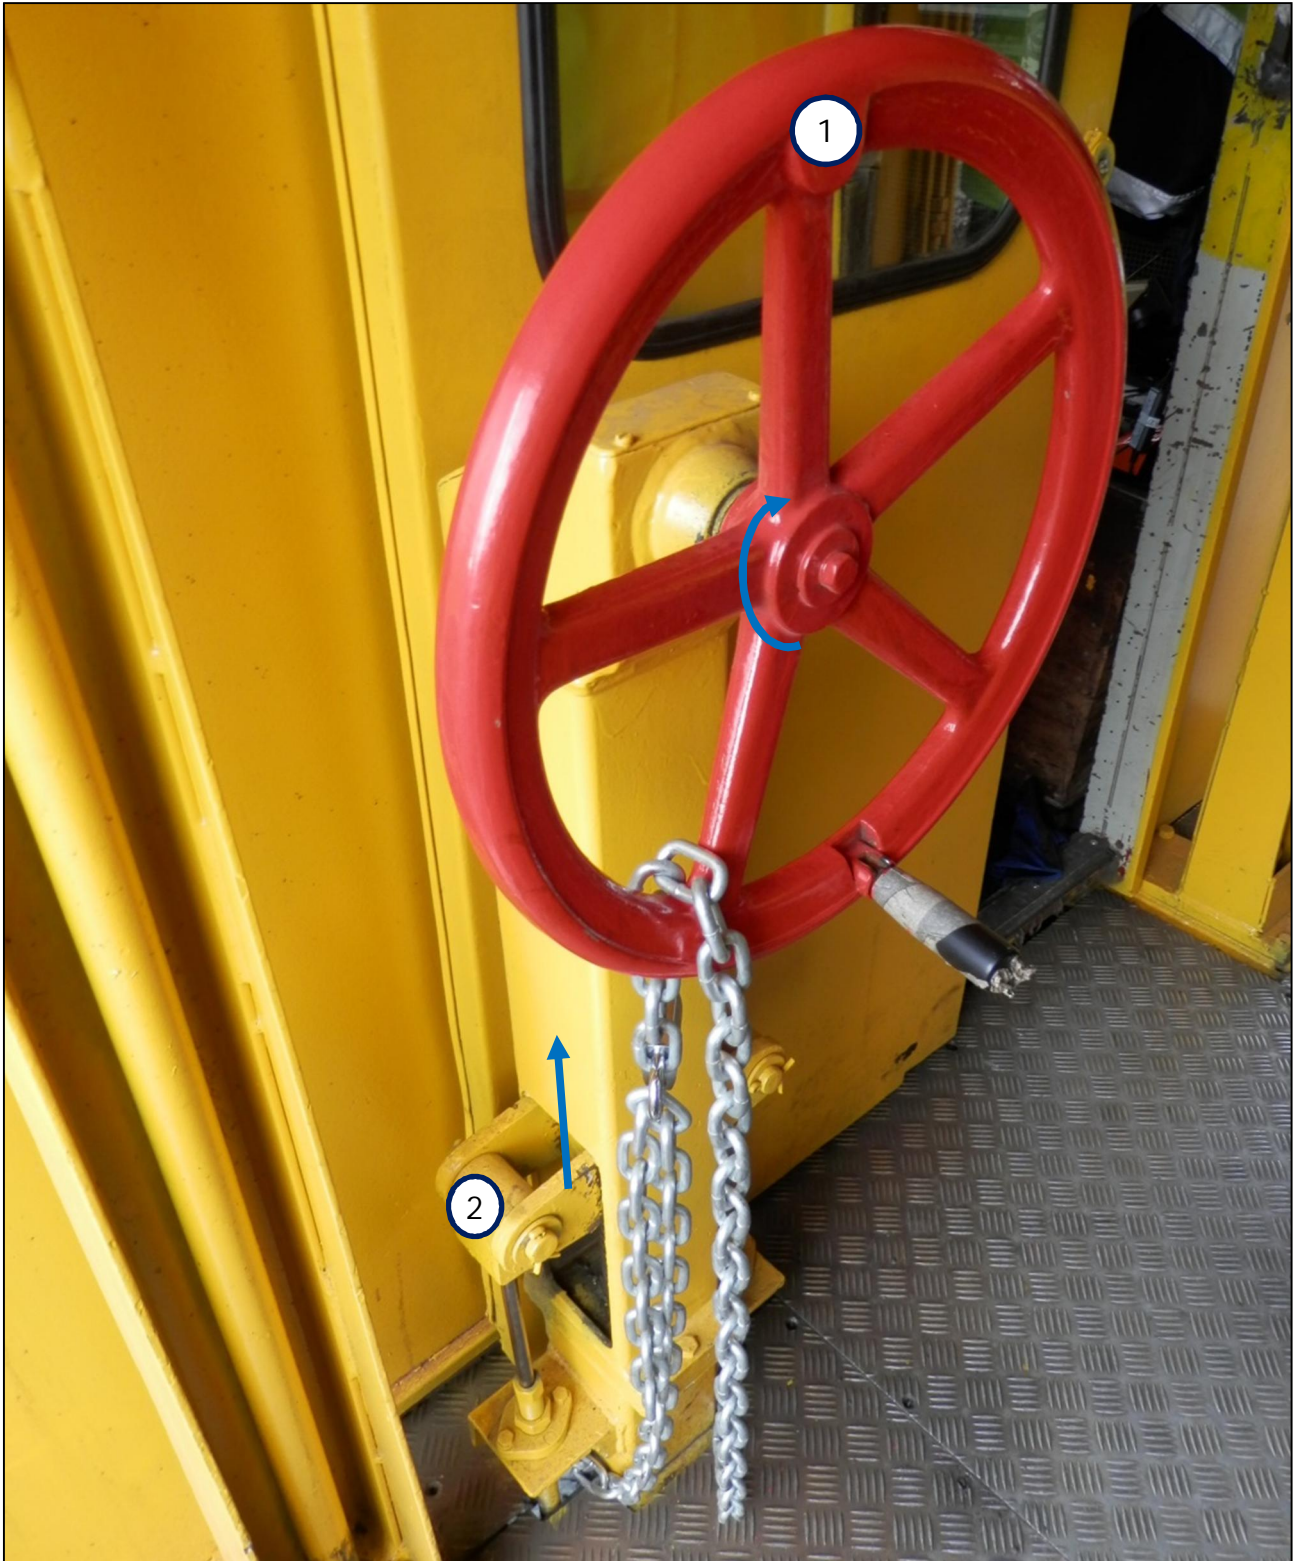
Kuva 14. Seisontajarrun käyttömekanismi koneen 1. ohjaamon takana sijaitsevalla käntisillalla. Kierrettäessä käyttöpyörää (1) myötäpäivään seisontajarrun käyttömekanismi (2) nousee ylöspäin ja kiristää seisontajarrun vaijereita. Jarrun kiristysuunta on merkitty kuvaan nuolella. (Kuva: OTKES)

Ratatyökoneen jarrujärjestelmän tutkinnassa 3.7.2017 havaittiin, että seisontajarrun mekaaninen käyttömekanismi liikkui ylös pysähtyen ääriasentoonsa ja kiristysvara loppui. (Kuva 17). Seisontajarrun ollessa kiinnitettynä vasemman puolen jarrutönkät<sup>11</sup> eivät olleet kiristyneet pyörää vasten ja jarruvivustossa oli havaittavissa selkeää välystä (Kuva 15).
