Tutkintaselostus

C 2/1998 M

**Ms JULIA, pohjakosketus Kustaanmiekan salmessa
07.01.1998**

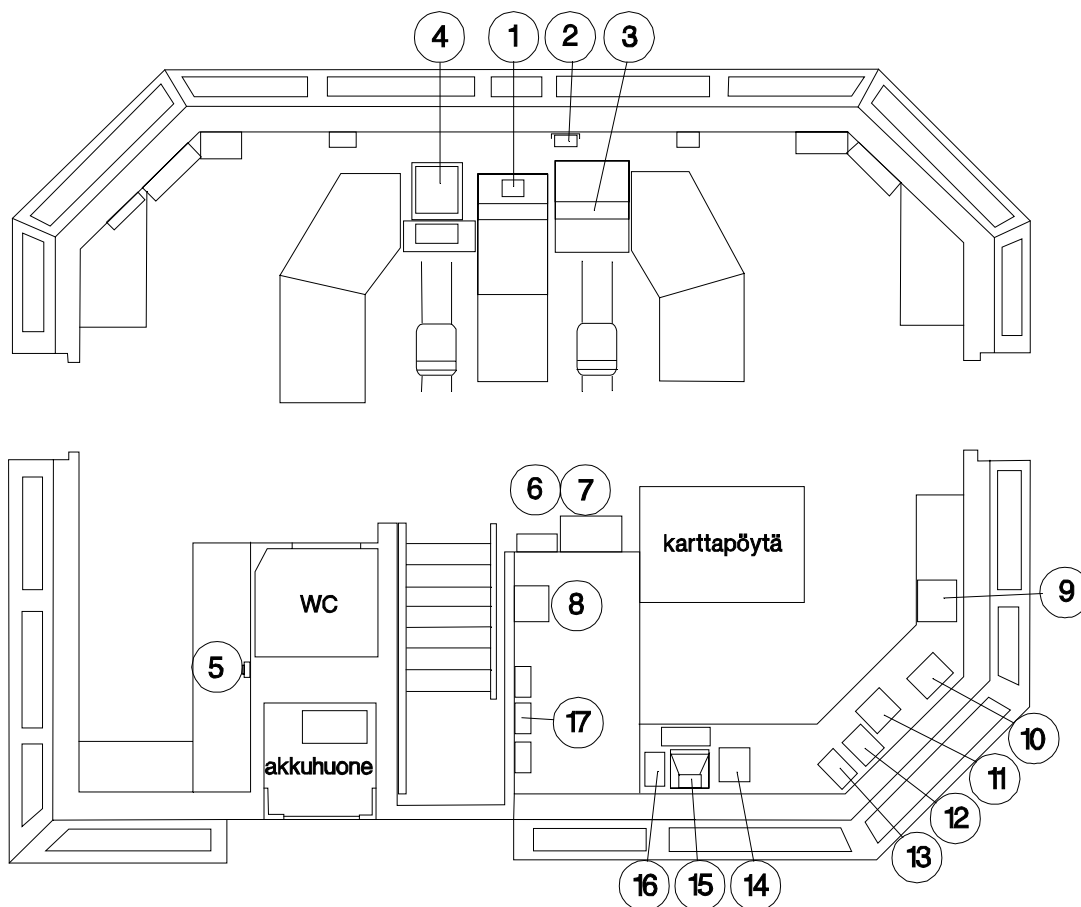
Kuva 3. JULIAn ohjaamojärjestely.

JULIAN ohjaamojärjestelystä on tehty kuva 3 varustamolta saadun piirroksen mukaan. Tutkinnassa ei ollut käytettävissä valokuvia komentosillasta.

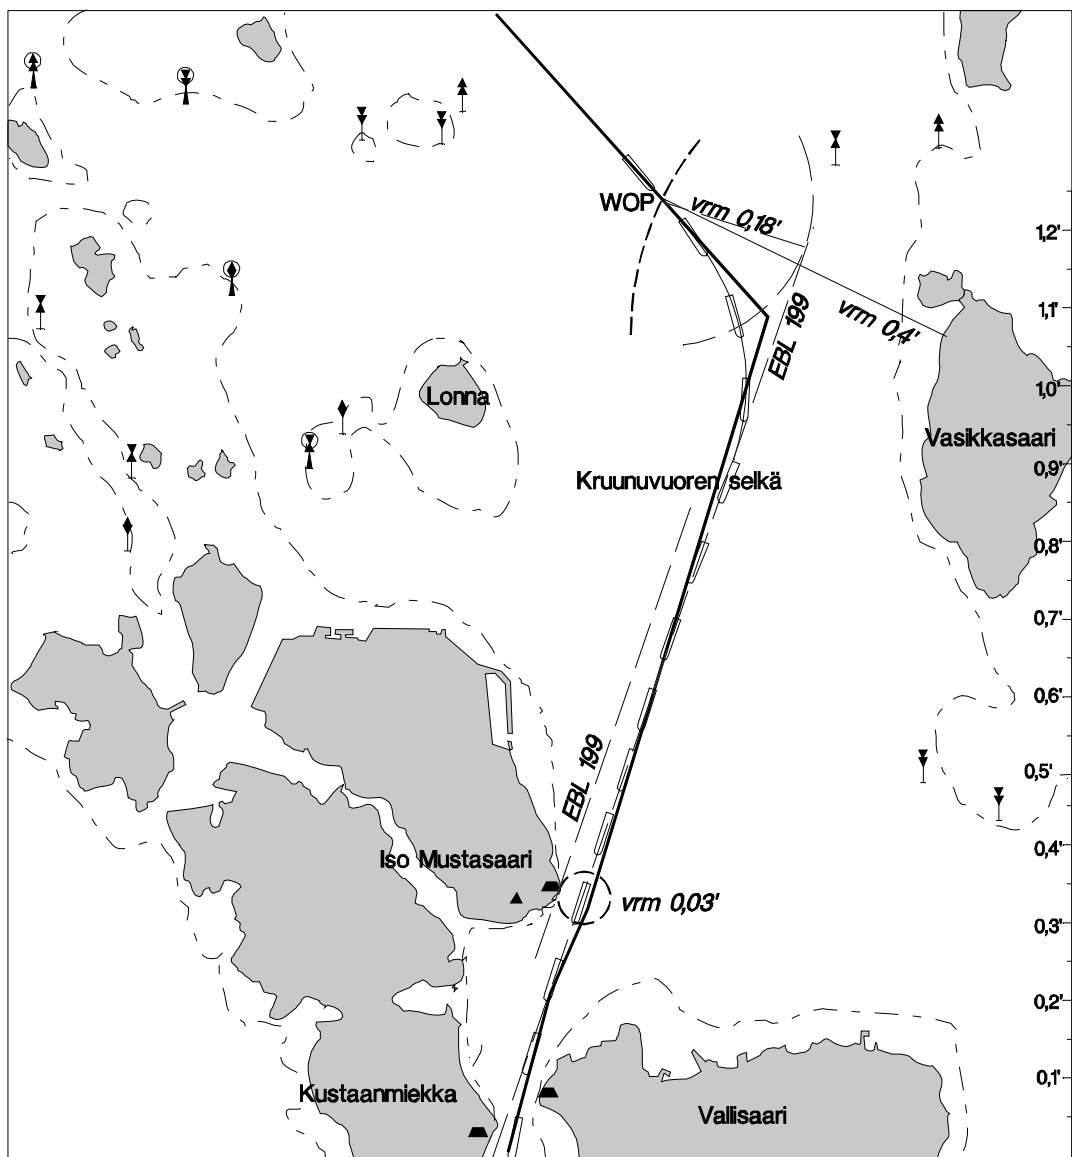
Käännös aloitetaan, kun siirrettävä etäisyysrengas (VRM) $0,4'$ sivuaa Vasikkasaarta. Sijoittajana oleva ympyrän kaari on miltei uuden suunnan 199° mukainen, mikä pienentää käännöksestä johtuvaa hajontaa (kuva 6). Toinen mahdollisuus määrittellä käännöspaikka on asettaa siirrettävä rengas (VRM) etäisyydelle $0,18'$ ja elektroninen suuntima (EBL) osoittamaan uutta suuntaa 199° siten, että se sivuaa VRM rengasta (kuva 6). Alus 'työntää' EBL linjaa edellään. Käännös aloitetaan, kun EBL osoittaa Kustaanmiekan salmeen läheltä ohi Mustasaaren. Kuvatut etäisyydet mitataan merikartalta piirtämällä kaarteeseen ensin $0,3'$ kaarresäde.

Kuva 6. Simulaattorilla suoritettu VTS-keskuksen kartan ajolinjojen mukainen käännös. Ajolinjat ovat väyläsuunnittelussa käytettyjen periaatteiden mukaiset. WOP= Wheel Over Point.

On kaikin tavoin yritettävä pitää suunnan muutos pienenä juuri ennen salmea. Se on mahdollista vain ajamalla suuntaa 199° - 200° (kuva 6).

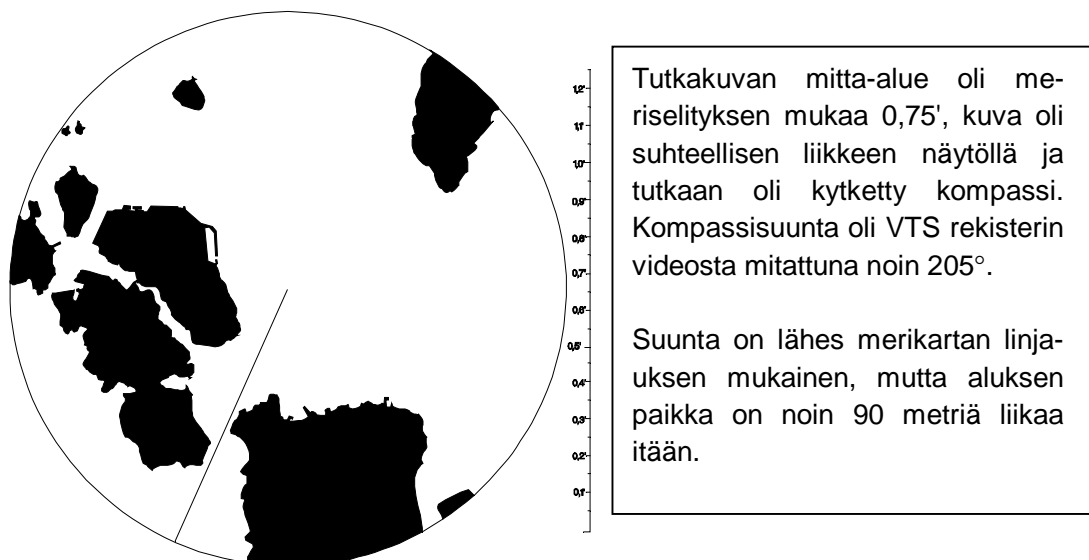
Kuva 9. Aluksen rekonstruoitu tutkakuva klo 11:51:00.

Tutkakuvalta (kuva 9) ei käy selville, että mahdollisuus tehdä turvallinen käänös on menetetty. Jatkaminen eteenpäin suuntaa 205° johtaa vaaralliseen S-käännökseen salmessa.
