## Tutkintaselostus

B 1/2000 M

### **Neljän kalastajan ja troolari KINGSTONin katoaminen Selkämerellä 24.–25.2.2000**

### **F/v KINGSTON, sinking of the vessel and loss of the crew of four in the Gulf of Bothnia February 24 to 25 2000**

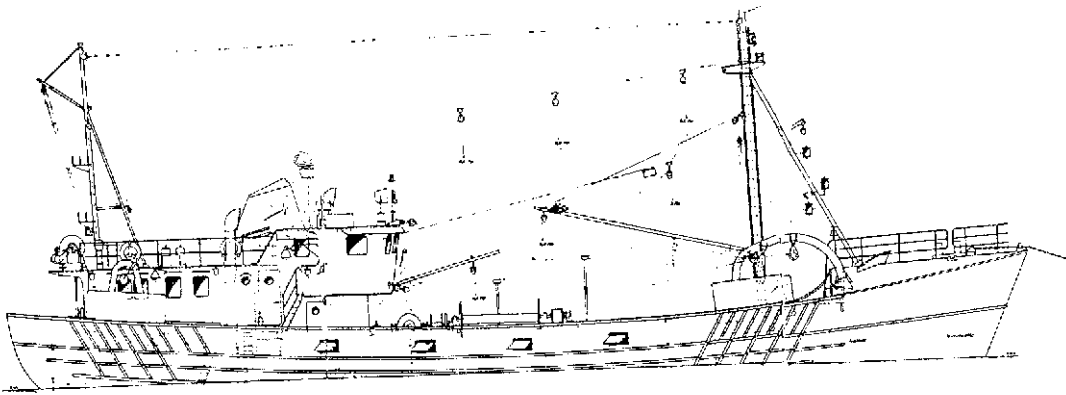
Kuva 2. Yleisjärjestelypiirustus KINGSTONista vuodelta 1967

**Vedenpoistoaukot reelingissä.** KINGSTONin reelingissä olevat kannelle tulevan veden poistoaukot ovat tärkeä turvallisuustekijä siinä vaiheessa, kun pääkannelle tulee runsaasti vettä. Alun perin aluksessa on ollut kummallakin sivulla neljä vedenpoistoaukkoa (tutkintaselostuksen kuva 2). Shelter-kannen rakentamisen yhteydessä keulimmaisesta näistä oli poistettu (tutkintaselostuksen kuva 3), jolloin sen alla olevalta alueelta ei kyljessä ole enää

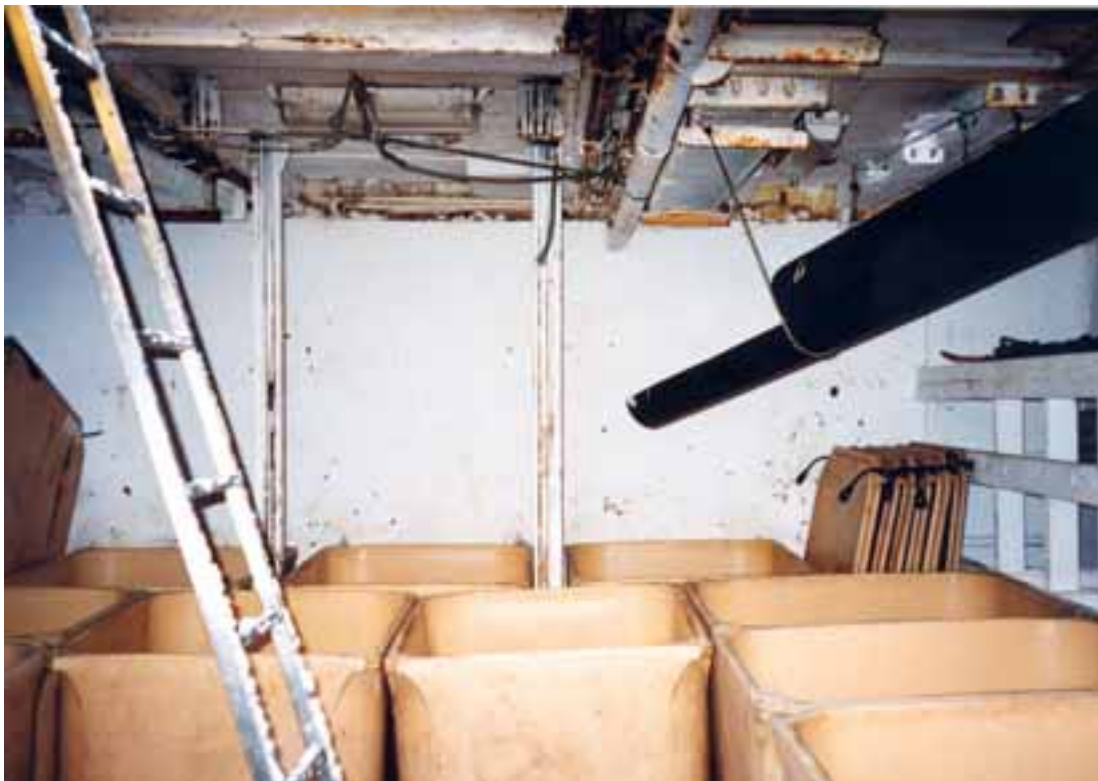
**Kolmas matka** sujui kohtuullisesti, mutta vieläkin oli ongelmia leijan ylössaannissa ja ruumaan joutuneen veden kanssa. Jäähdytinvuoto alkoi vaatia kokoaikaista ulkopuolista jäähdytysveden tuomista apukoneelle. Kalan saaminen takimmaisiiin kontteihin ruumassa ei sujunut. Tämä johtui siitä, että kalan siirtoputken kaatokulma lastiruumaan ei ollut riittävän suuri. Kalojen siirtämiseen jouduttiin käyttämään vettä. Tämä kalakontteihin ja niistä ruumaan kalan siirrossa tulleen veden poisto ei onnistunut. Ainoa tähän sopiva toimintakuntoinen pumppu ei saanut sopivaa virtaa. Matkalla Laupusiin paloi sulake tai tasavirran vaihtovirraksi muuttava invertteri vaurioitui. Tätä havaintoa tukee se, että television katselu messissä ei tämän jälkeen onnistunut. Invertteri vaurioitui tai sitä suojaava sulake paloi luultavasti silloin, kun uppopumppua yritettiin käyttää invertterin muuntamalla vaihtovirralla, mutta pumpun tarvitsema ottoteho oli liian suuri.

Kuva 12. Sisaraluksen kalaruuma, jossa kalakontteja. Oikealla ylhäällä kalojen siirtoputki shelter-kannen alta.

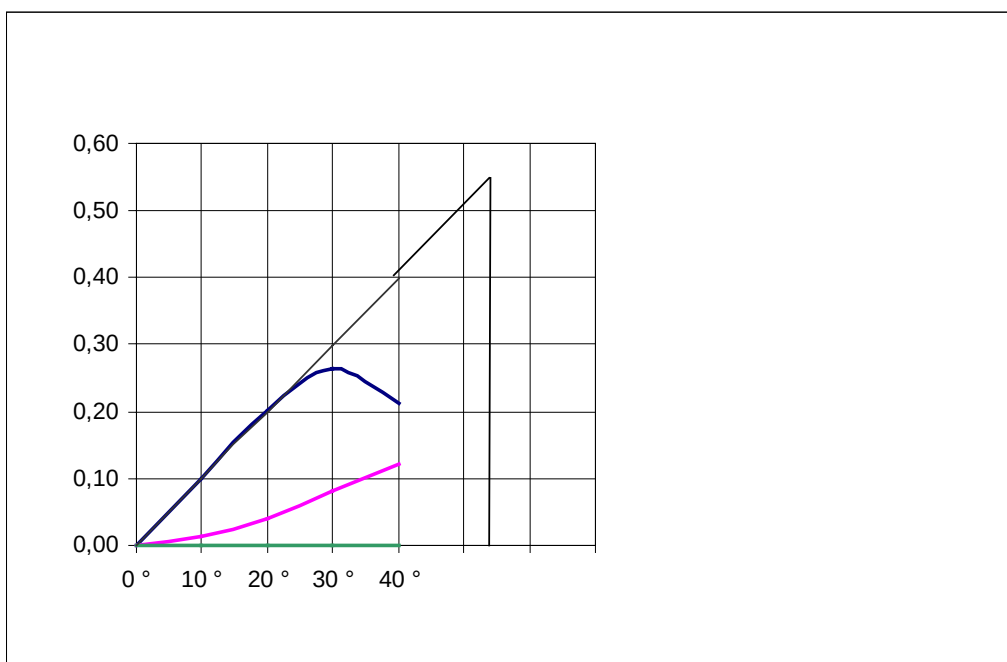
Kuva 1. KINGSTONin tyhjän aluksen vakavuuskäyrä.

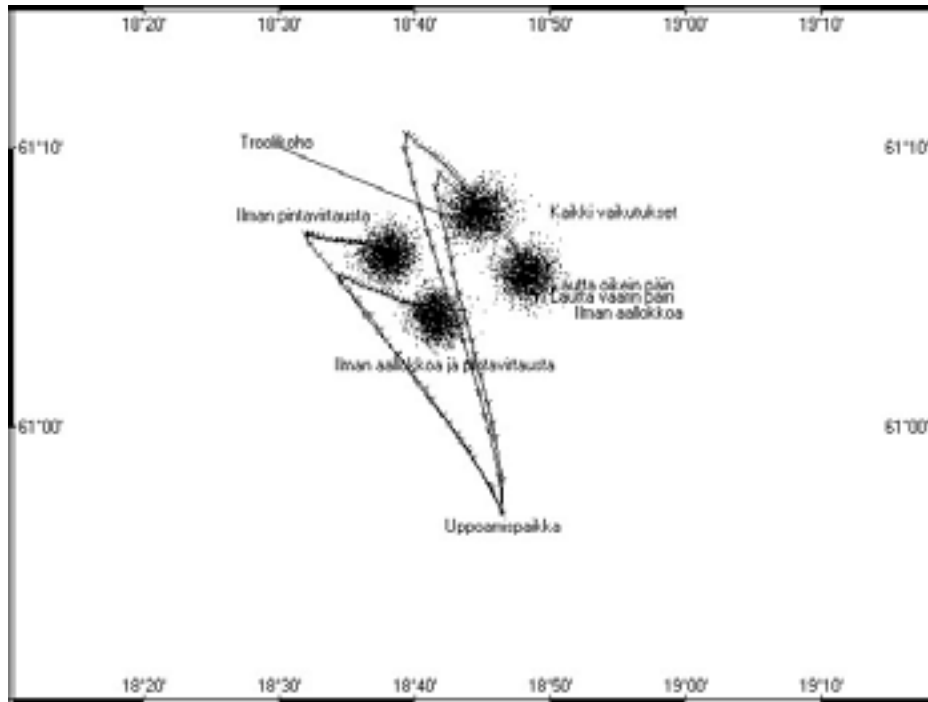
Kulkeutumisarviot ovat suhteellisen herkkiä käytettävälle arviointimenetelmälle. Kuvassa 2 on esitetty uppoamispaikalta 24.2.2000 klo. 14.00 EET lähtevä kulkeutuminen 25.2.200 klo. 17.40 EET asti laskettuna neljällä eri tavalla. Kaikissa tuulikertoimena on 2.5% ja kiertymiskulmana keskimäärin 7.5 astetta. Laskelmat eroavat toisistaan siten, että yhdessä laskelmassa on käytetty kaikkia lähtötietoja, yhdessä on jätetty vain aallokon osuus pois, yhdessä jätetty vain pintavirtauksen osuus pois ja yhdessä jätetty sekä aallokon, että pintavirtauksen osuus pois. Kuvasta nähdään, että todennäköisimmän loppusijainnin paikka vaihtuu noin 10 km (5.5-7.5 nm) päähän toisistaan eri tapauksissa. Näillä arvoilla troolikohon löytöpaikka sijoittuu laskelman osoittamalle alueelle, kun kaikki tekijät on otettu huomioon.

Kuva 2. Kulkeutumislaskelmia 24.2.2000 klo. 14.00 EET alkaen. Kuvassa näkyy neljä eri arvioita troolikhon ajautumisesta löytöaikaan 25.2.2000 klo. 17.40 EET mennessä. Yhdessä arvioista on mukana kaikki mallissa olevat tekijät, yhdessä pintavirtauksen vaikutus on jätetty pois, yhdessä aallokon vaikutus on jätetty pois ja yhdessä sekä pintavirtauksen, että aallokon vaikutus on poissa.

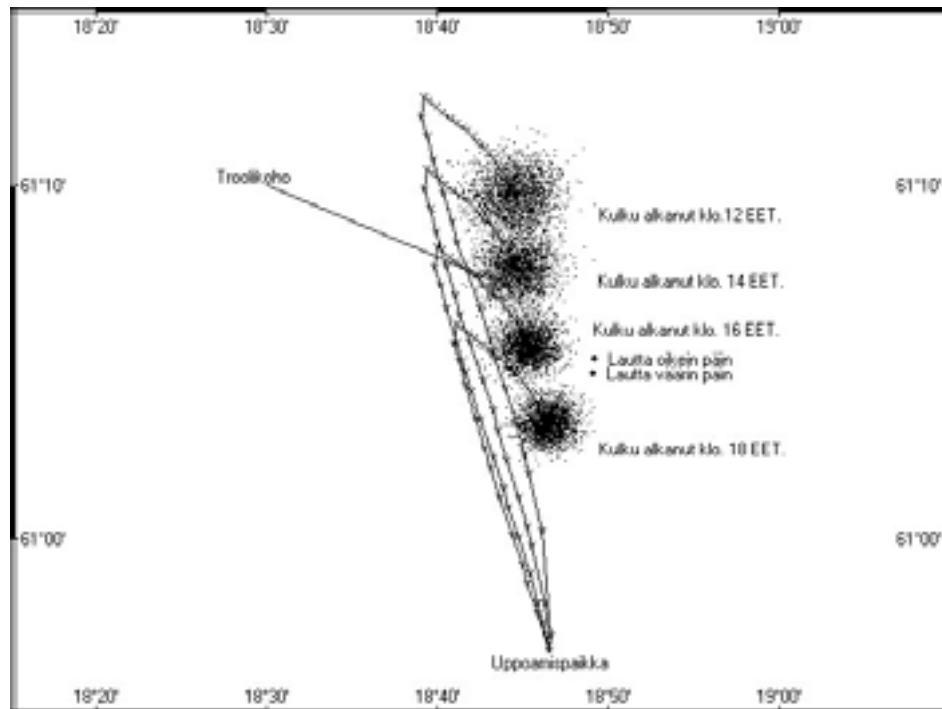
Kuvassa 3 on kulkeutumislaskelman tulokset tapauksissa, joissa tuulikertoimenä on 2.5%, keskimääräisenä kiertymiskulmana 7.5° ja lähtöajankohtina klo. 12, klo. 14, klo. 16 ja klo. 18 EET. Kuvasta havaitaan, että kulkeutumiseen vaikuttaa ratkaisevasti se kuinka kauan kappale on ajalehtinut kovan tuulen aikana ennen tuulen kääntymistä. Kuvan perusteella voi todeta, ettei kulkeutuminen ole todennäköisesti alkanut juurikaan ennen puoltapäivää 24.2.2000. Samalla voidaan todeta, että huomattava osa kulkeutumisesta on täytynyt tapahtua ennen tuulen suunnan kääntymistä ja tuulen nopeuden heikkenemistä. Kovin myöhään illalla alkanut kulkeutuminen ei todennäköisesti olisi voinut johtaa kappaleita niin kauas pohjoiseen hyllyn paikalta kuin löytöpaikat ovat. Löytöpaikat viittaavat jossain määrin siihen, että laskelmissa käytetty keskimääräinen kiertymiskulma on ehkä liian pieni. Suurempi kiertokulma johtaisi paremmin erityisesti pelastuslauttojen löytöpaikoille.

Kuva 3. Kulkeutumislaskelmat 24.2.2000 klo. 12 EET, klo. 14 EET, klo. 16 EET ja klo. 18 EET alkaen käyttäen kaikkia lähtötietoja ja tuulikerrointa 2.5%. Troolikhöjen löytöpaikkaa lähimmäksi osuus kulkeutumisarvio 24.2.2000 klo. 14 EET lähtien.

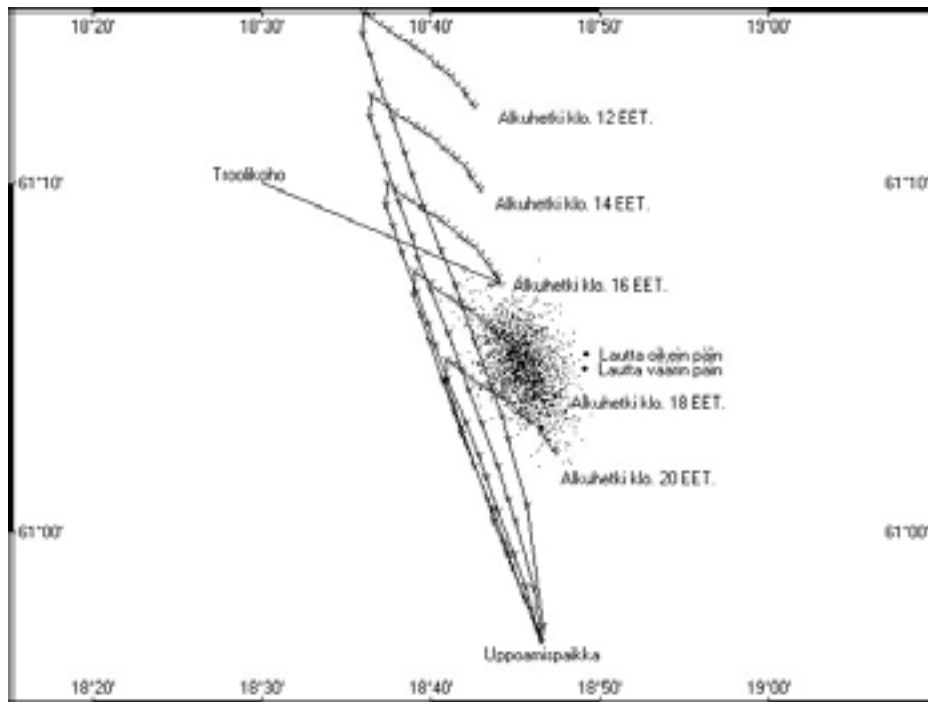
Kuvassa 4 on esitetty kulkeutumislaskelmia käyttäen tuulikertoimena 3.1%. Laskelmien alkuhetkenä on klo. 12, klo. 14, klo. 16, klo. 18 ja klo. 20 EET. Laskelmat vastaavat pelastuslauttojen ajelehtimistä. Kuvasta havaitaan, että lähimmäksi löytöpaikkaa löytöaikaan 25.2.2000 klo. 15.40 EET mennessä johtaa kulkeutuminen joka olisi alkanut noin klo. 18 EET 24.2.2000.

Kuva43. Kulkeutumislaskelmat 24.2.2000 klo. 12 EET, klo 14 EET, klo 16 EET, klo. 18 EET ja klo. 20 EET alkaen käyttäen kaikkia lähtötietoja ja tuulikerrointa 3.1%. Pelastuslauttojen löytöpaikkaa lähimmäksi osuus kulkeutumisarvio 24.2.2000 klo. 18 EET lähtien.

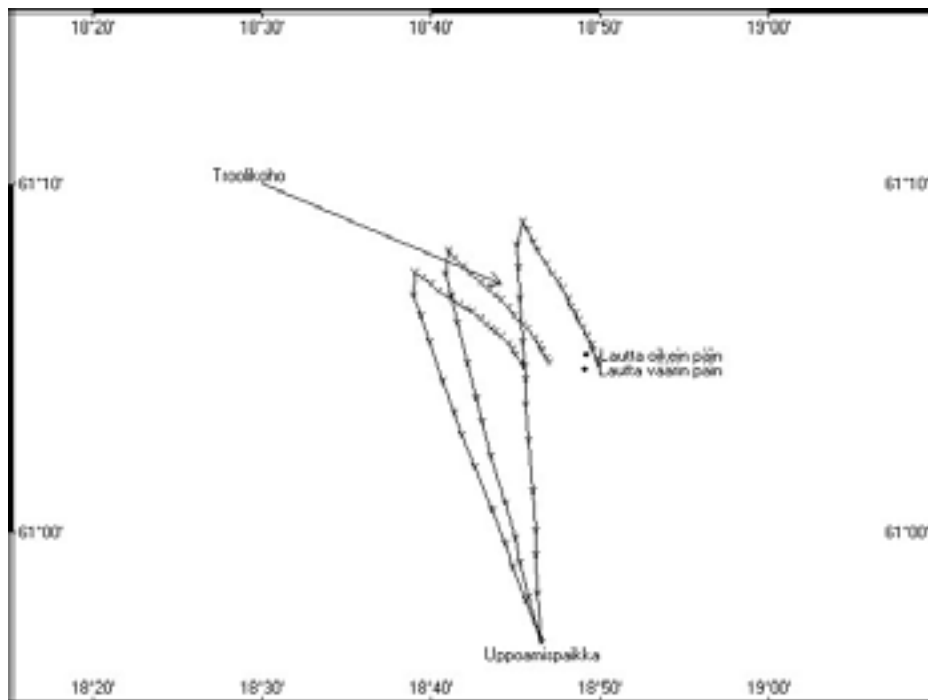
Kuvassa 5 on pelastuslauttojen arvioitu kulkeutumisreitti 24.2.2000 klo. 18 EET alkaneen ja 25.2.2000 klo. 15.40 EET päättyneen kulkeutumisen tapauksessa. Kuvassa esitetään vain keskimääräinen kulkeutumisreitti tuulikertoimena 3.1% kolmessa eri laskentatapauksessa: 1) kiertymiskulma 7.5°, 2) kiertymiskulma 15° ja 3) kiertymiskulma 30°. Kuvasta havaitaan, että kiertymiskulma, joka on yli 15°, mutta alle 30° johtaa hyvin lähelle pelastuslauttojen löytöpaikkaa.

Kuva 5. Kolme kulkeutumislaskelmaa pelastuslauttojen ajautumisesta lähtöhetkenä 24.2.2000 klo. 18 EET. Tuulikertoimena on 3.1% ja kiertymiskulmana 7.5° (vasen käyrä), 15° (keskimmäinen käyrä) ja 30° (oikeanpuoleinen käyrä). Selvyiden vuoksi on esitetty vain keskimääräinen kulkeutumisrata.
