Tutkintaselostus

C 2/2000 M

ms AURORA, vaaratilanne ja pohjakosketus Harmajan eteläpuolella 6.3.2000

MS AURORA, DANGEROUS INCIDENT AND GROUNDING SOUTH OF HELSINKI PILOT STATION HARMAJA ON 6.3.2000

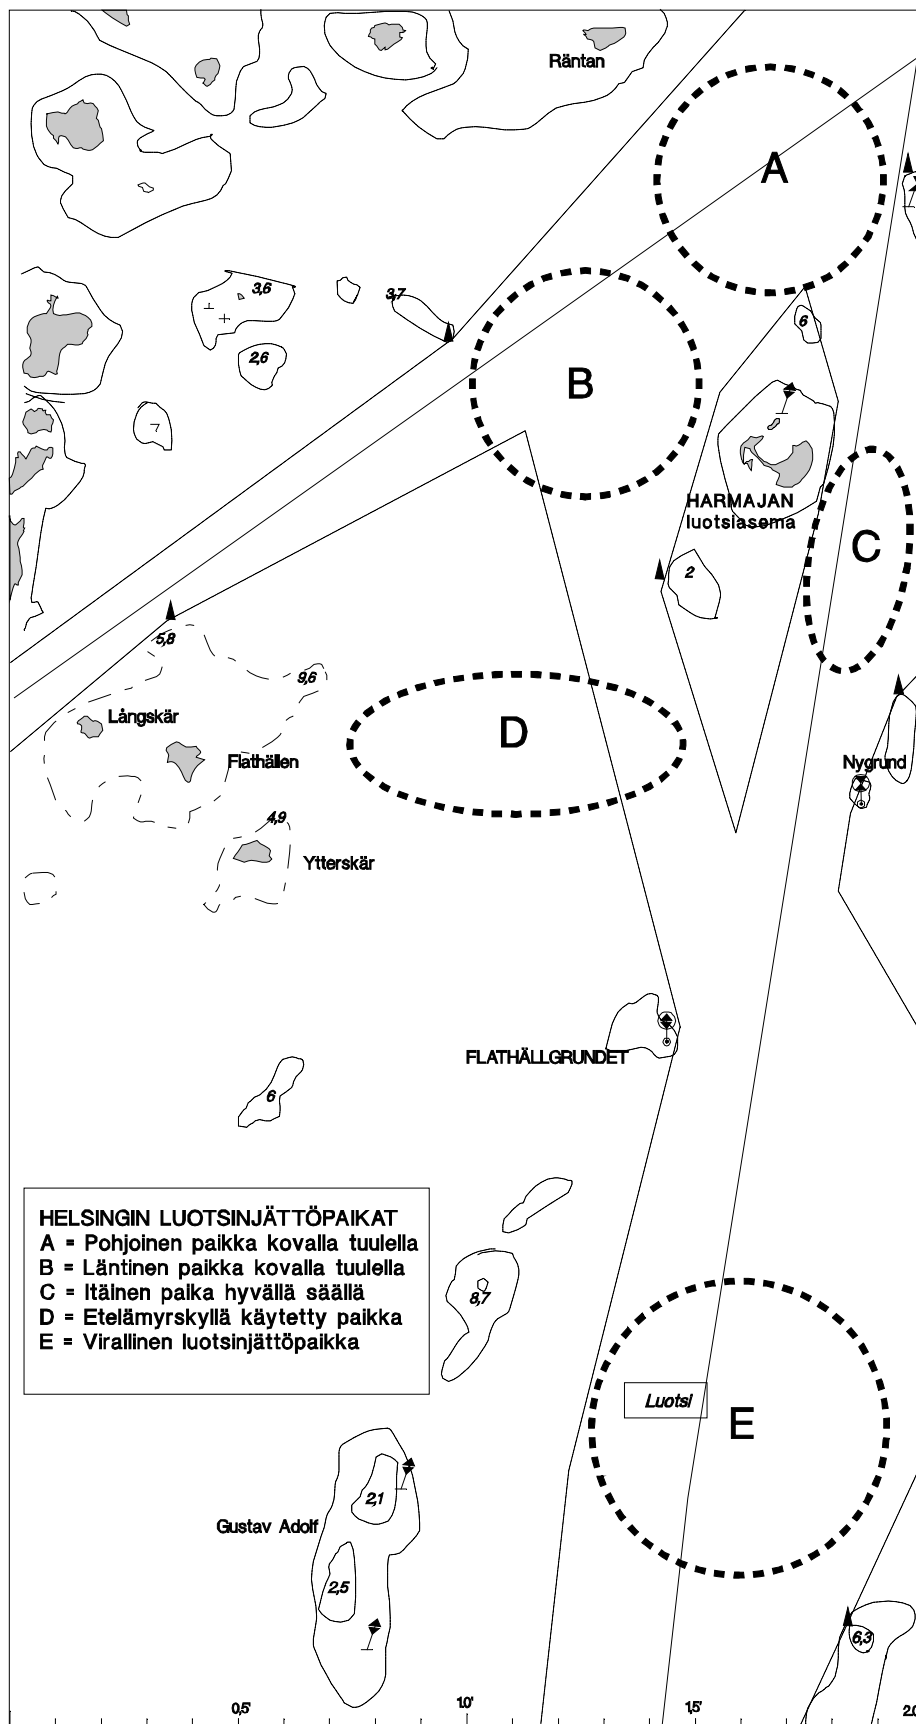
Luotsit joutuvat päättämään luotsinjättöpaikan ja -tavan säätilanteen mukaan ilman päätöksentekoa tukevia normeja. Luotsit ovat kuitenkin keskuudessaan pyrkineet luomaan normeja ja yhdenmukaistamaan käytäntöjään. Tutkinnan tiedossa on viisi eri vaihtoehtoista luotsinotto- ja jättö paikkaa Helsingissä (kuva 3). Merenkululaitoksen virallinen luotsinjättöpaikka on kaksi mailia Harmajalta etelään (kuva 3, kohta E). Harmajan pohjoispuolen luotsinjättöpaikkaa (kuva 3, kohta A) käytetään kovilla eteläisillä tuulilla. Harmajan länsipuolen luotsinjättöpaikkaa (kuva 2, kohta B) käytetään myös kovilla eteläisillä tuulilla. Harmajan itäpuolen luotsinjättöpaikkaa (kuva 3, kohta C) käytetään yleisesti hyvällä säällä. Se on yleisin käytössä oleva luotsinjättöpaikka. Luotsinjättöpaikkaa D käytetään myös yleisesti kovalla etelätuulella⁵. Tarpeen mukaan tätä paikkaa käytettäessä mennään väyläalueen ulkopuolelle.

Kuva 3. Helsingin luotsinjättöpaikat.

Tutinnan perusteella voidaan päätellä, että Helsingissä on merenkululaitoksen määrittelemän virallisen luotsinjättöpaikan lisäksi useita yleisesti käytettyjä luotsinjättöpaikkoja. Päätös luotsinjättöpaikasta tehdään olosuhteiden mukaan.

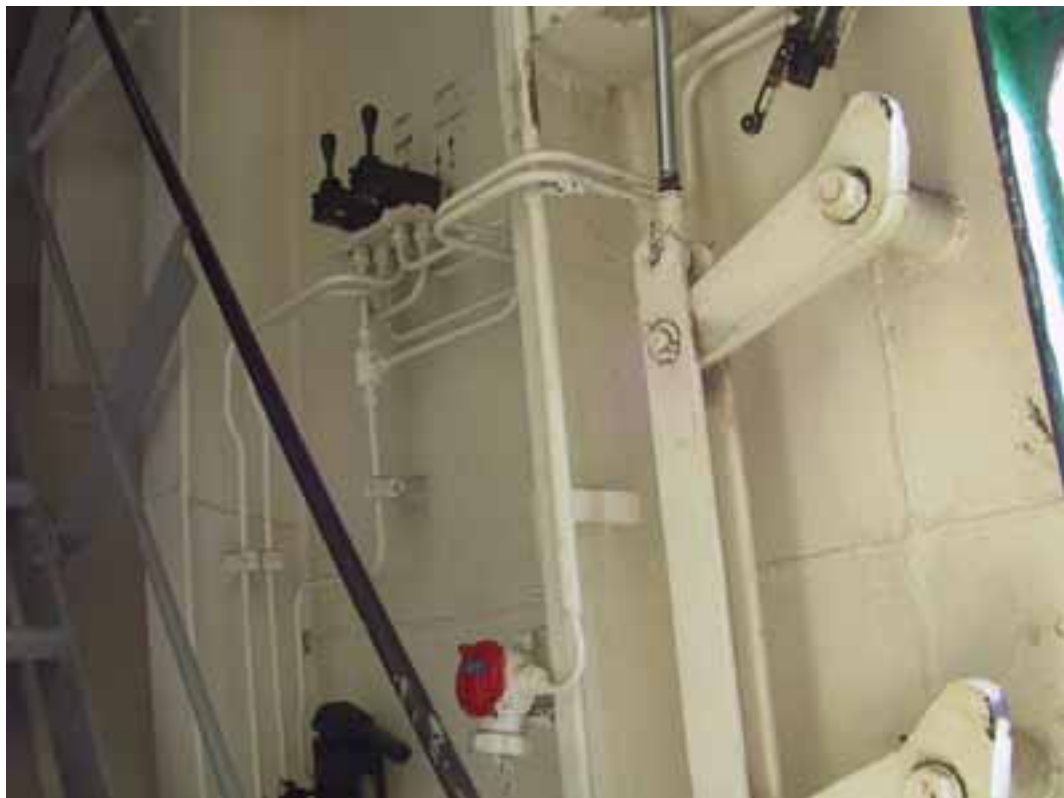
Kun porttia avataan tai suljetaan, ei portilla kansitasolla voi olla ketään, koska tila on pieni ja ovesa ei ole turvalaitteita oven väliin puristumisen ehkäisemiseksi. Jos luotsikutterin irtaantumista laivan kyljeltä ei erikseen jätetä seuraamaan, tavallisuudesta poikkeavuutta ei voi havaita sulkemisen aikana.

Kuva 7. Ohjausvivut portin luona.

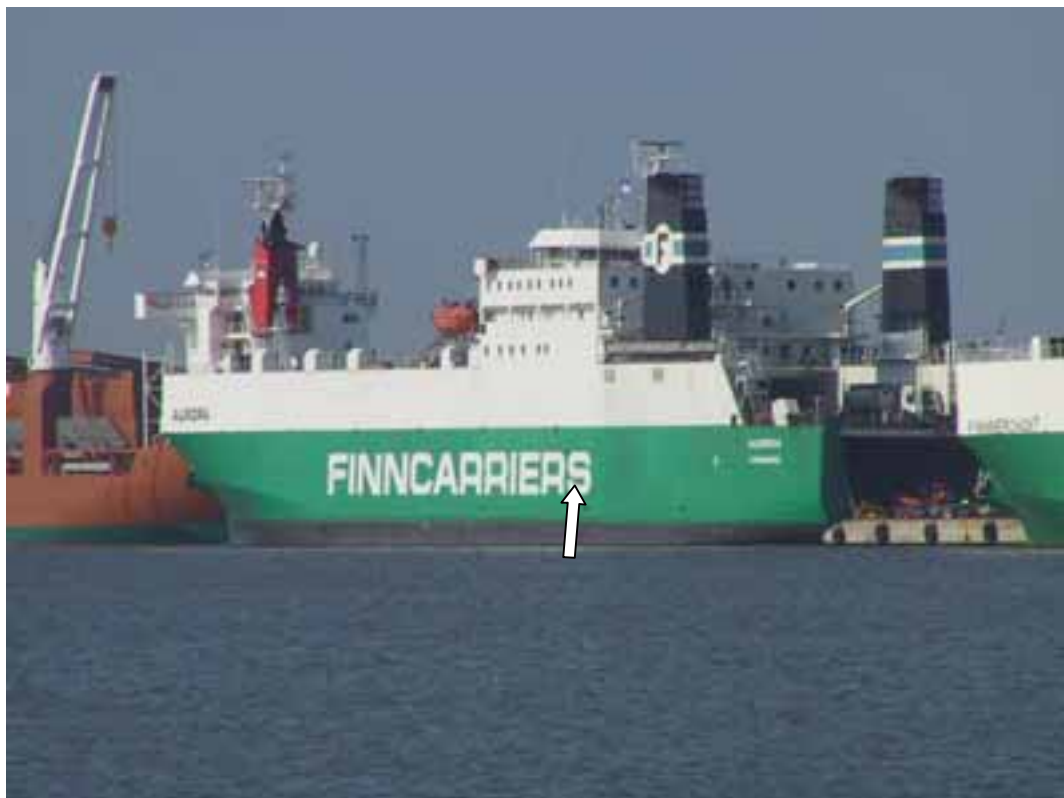
AURORAn vasemman puoleinen luotsiportti on noin 43 metriä aluksen perästä, eli noin 35 metriä aluksen poikkiviivan perän puolella.

Kuva 8. AURORA Rauman satamassa, nuoli osoittaa luotsiportin paikan.
