## Tutkintaselostus

C 10/2001 M

### **MS PAMELA, karilleajo Kihdillä 2.10.2001**

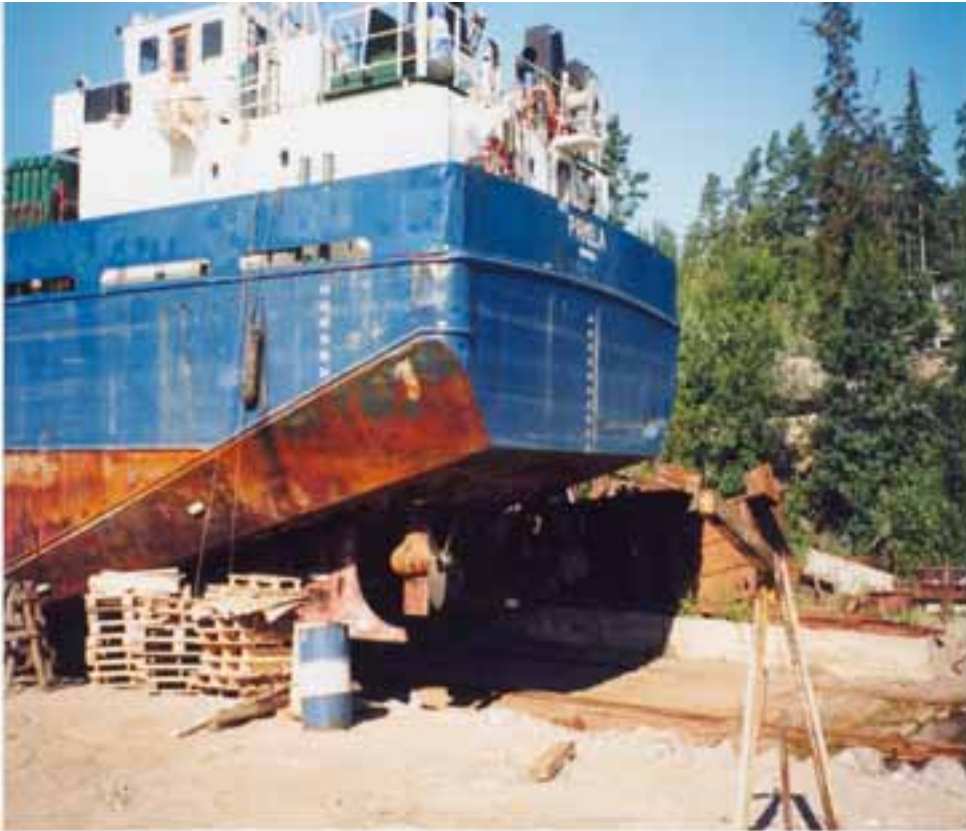
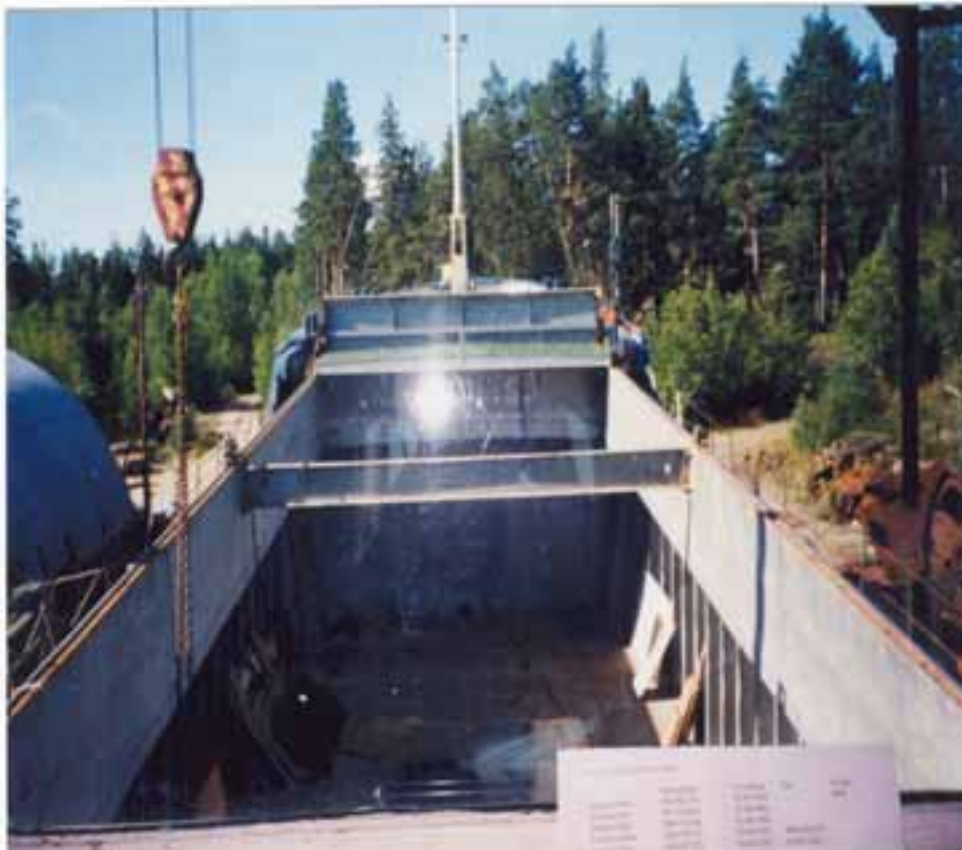
Vaikka yliperämies olisikin tehnyt käännöksen Snöbådaa kohti Torsholmskobbenin valkoisessa sektorissa, on alueella vallinnut virtaus sortanut laatikkomaisen aluksen suunnitellulta reitiltä. Snöbådanin loisto näytti keulusuunnassa valkoista ja virran vaikutus olisi vallinneissa olosuhteissa ollut mahdollista havaita pelkästään Torsholmskobbenin näyttämän jatkuvalla seuraamisella.

Kuvat 3a ja 3b. PAMELA kuvattuna telakassa vuonna 1998.
