## Tutkintaselostus

C 8/2001 M

### **Matkustaja-alus ms MARINA, pohjakosketus Bengtskärissä 12.08.2001**

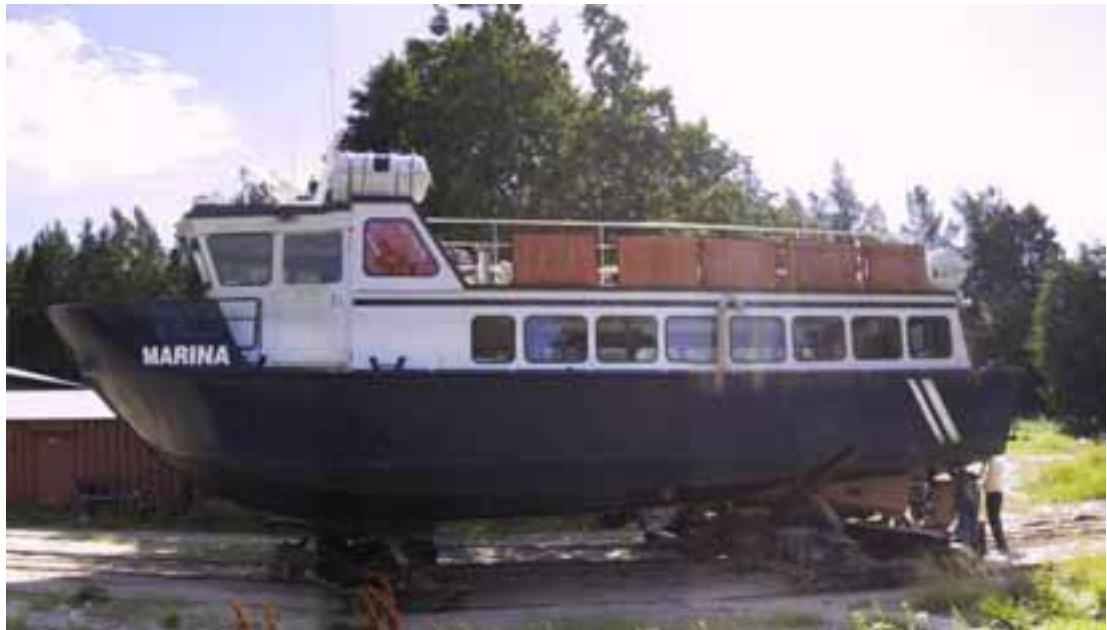
Kuva 1. ms MARINA kuvattuna 14.08.2001 Skåldön telakalla.

MARINAN vauriot rajoittuivat oikeanpuoleiseen peräsimeen, vaikka lieviä pohjakosketuksia oli ilmeisesti useampia. Muut pohjakosketukset aiheuttivat kuitenkin vain naarmuja maalipintaan.

Peräsimet oli kytketty toisiinsa yhdystangolla siten, että ne kääntyvät samanaikaisesti. Oikeanpuoleisen peräsimen jumiuduttua myöskään vasemmanpuoleinen peräsin ei kääntynyt. Yhdystanko onnistuttiin irrottamaan Dömskärrin suojassa ennen hinauksen alkua Kasnäsiin. Tämän jälkeen vasemmanpuoleinen peräsin kääntyi, mutta paikalleen jumiutunut oikeanpuoleinen peräsin vaikeutti MARINAN ohjailua niin paljon, ettei sitä ajettu omin konein. Vauriot korjattiin telakalla Skåldössä ja alus palasi liikenteeseen viikon kuluttua.

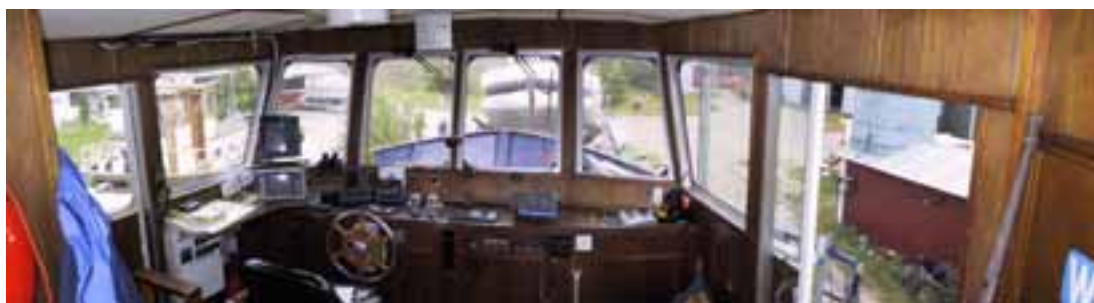
Kuva 2. Kuva MARINAN komentosillasta, joka osoittaa näkyvyyden eteenpäin.

MARINAN ohjaamojärjestely mahdollistaa aluksen käsittelyn olosuhteissa, joissa kaikki ohjailussa tarvittava informaatio saadaan aluksen keulasektorista. Peräsektoriin jäävän navigointitiedon selvittämiseksi on kuljettajan siirryttävä tähystämään sivuovista tai kansimatkustamosta. Kiinnittymistilanteessa kuljettajan on poistuttava aluksen hallintalaitteiden luota (ruori ja konekäskylaitteet) tarkistamaan, onko suoritettu manööveri toteutunut aluksen perässä toivotulla tavalla.

Aluksen navigointivarustusta voidaan pitää asianmukaisena ja riittävänä aluksen käyttö huomioon ottaen. Ohjaamon rakenne hankaloittaa selvästi optista navigointia siinä tapauksessa, että havaittavat kohteet ovat peräsektorissa. Tällöin ohjaajalla on oltava apuna joko ruorimies tai ruorin kaukokäytön mahdollistava laite. Riittävän suurien peräruutuseilien asentamista voitaisiin ajatella ratkaisuna peräsektorin havainnoimiseksi. Teknisten apuvälineiden ollessa käytettävissä saa ohjaaja kuitenkin riittävän informaation aluksen turvallisesti navigoimiseksi.

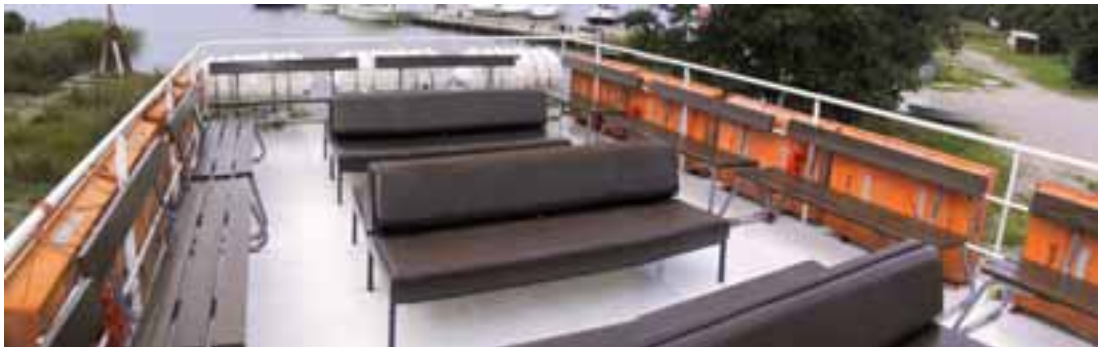
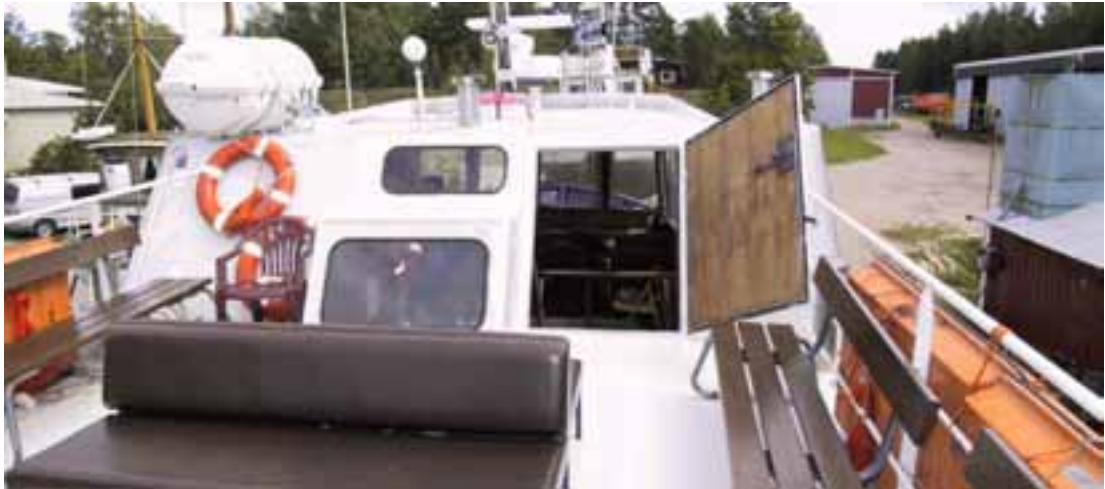
Kuva 4a. MARINAN ulkomatkustamo, katsomissuunta peräänpäin.

Kuva 4b. MARINAN ulkomatkustamo, katsomissuunta eteenpäin.

Tutkintalautakunnan käydessä Bengtskärissä 3.9.2001 vallitsi merenkäynti, joka etenkin paluumatkalla aiheutti voimakasta keinuntaa. Matkalla tehtyjen havaintojen perusteella MARINAN yläkannen matkustajatilojen käytölle tulisi asettaa rajoituksia merenkäynnissä aluksen rullatessa huomattavasti, koska liikkuminen siellä voi olla vaarallista. Tarvitaan korkeampi kaidekorkeus ja lisää tartuntakahvoja/kaiteita, koska nykyisellään kannella liikuttaessa joutuu tekemään parin askeleen syöksyjä tarttumispaikasta toiseen. Nykyisillä liikennerajoilla kiihtyvyydet tulevat liian suuriksi näille kaidekorkeuksille ja kiinnipitämispaikoille. Istuimien tulisi tukea kutakin yksittäistä matkustajaa sivusuunnassa nykyisen kaiteettoman liukkaan penkin asemesta (ks. kuvat 4a ja). Valtioneuvoston päätöksen (11.6.1981/417) "Työympäristöstä aluksessa" mukaan laivan/veneiden ulkokaiteiden korkeus tulee olla vähintään 1,0 m. MARINAN ulkokaiteet täyttivät tämän ehdon.

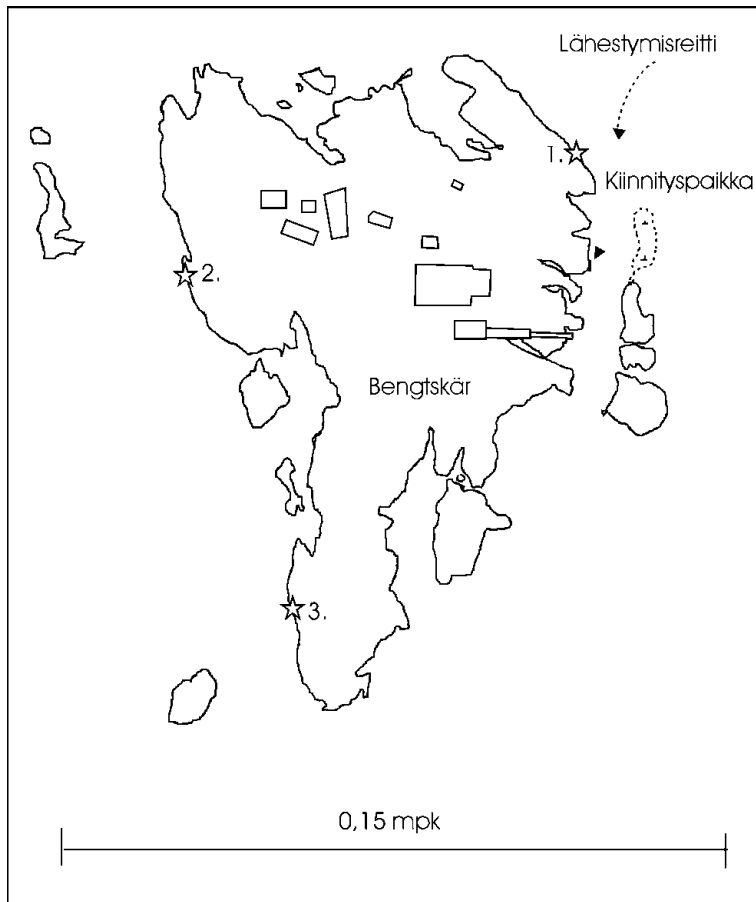
MARINA kiinnittyy Bengtskäriin yleensä itärannalle (kuva 6). Bengtskärissä ei ole MARINAN kokoiselle alukselle turvallisen kiinnittymisen mahdollistavaa tulolaituria. Saaren itärannan ja vastapäisten karien välisessä salmessa on kylläkin pieni laituri, mutta sitä voivat käyttää vain pienet veneet. Noin 20 metriä rannasta on useiden karien muodostama jono. Näitä kareja edeltää vielä 1,5 metrin matalikko, joka alkaa 9 - 10 metrin päässä saaren itäreunasta (katso kuva 7). Kun MARINAN syväys on 1,7 metriä, sen on varottava matalikkoa.

Kuva 7. Bengtskärin kartta. Karttaan on merkitty MARINAN lähestymisreitti ja kiinnityspaikka. Muita kiinnityspaikkoja: ANNAN kiinnittymispaikka 1. Vaihtoehtoisia kiinnityspaikkoja 2 ja 3.

Bengtskärissä olevan kiinnittymispaikan tuuli- ja virtausolosuhteet ovat sellaiset, että kyseiseen kiinnittymispaikkaan liikennöivältä alukselta tulisi vaatia turvallisuusvarusteena tehokas keulapotkuri.

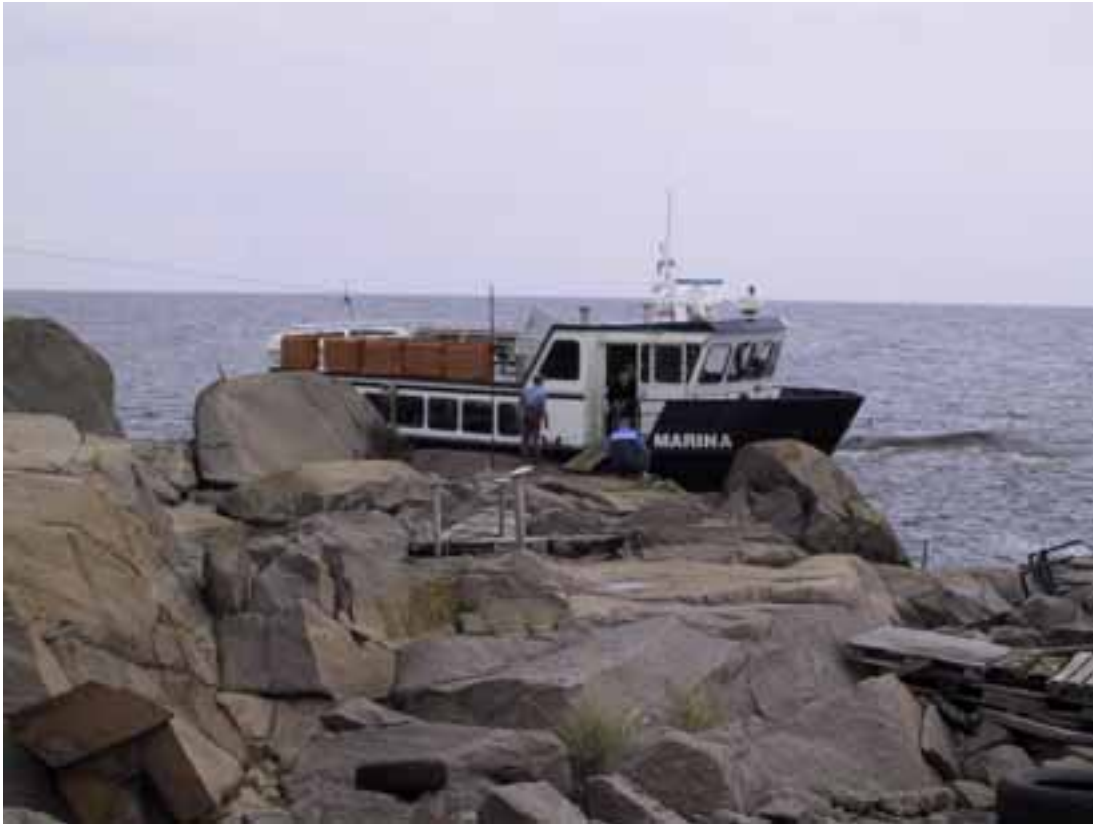
Kuva 8. MARINAN kiinnityspaikka majakalta päin katsottuna.

Kiinnittymispaikkana olevaan salmeen Bengtskärissä joudutaan lähes aina ajamaan olosuhteisiin nähden riittävyiden rajoilla olevalla liikehtimisnopeudella. Tässä tapauksessa "pumppaavan" virtauksen vaihe sattui sellaiseksi, että aluksen keula ajautui alusta pysäytettäessä liian kauas ulos. Kun kiinnitysköyttä ei saatu maihin tukemaan keulaa, tarttui tuuli siihen ja virtauksen tehostamana käänsi aluksen vasempaan poikittain salmessa. Tämä oli epäedullinen asento liikehtimistä silmälläpitäen. Kun takana oli kallioseinä ja edessä karikko, tilaa konevoiman käyttöön alusta kolhimatta ei ollut. Päällikkö pyrki peruuttamalla salmesta vapaaseen veteen samalla kääntäen alusta salmen suuntaiseksi, mutta alkanut ajelehtiminen taaksepäin pienensi suunniteltua kääntävää momenttia ja aluksen oikea peräkulma osui kallioon. Oikeanpuoleisen peräsimen kalarauta iskeytyi vedenalaiseen kallioulkonemaan, jolloin peräsimet jumiutuivat.

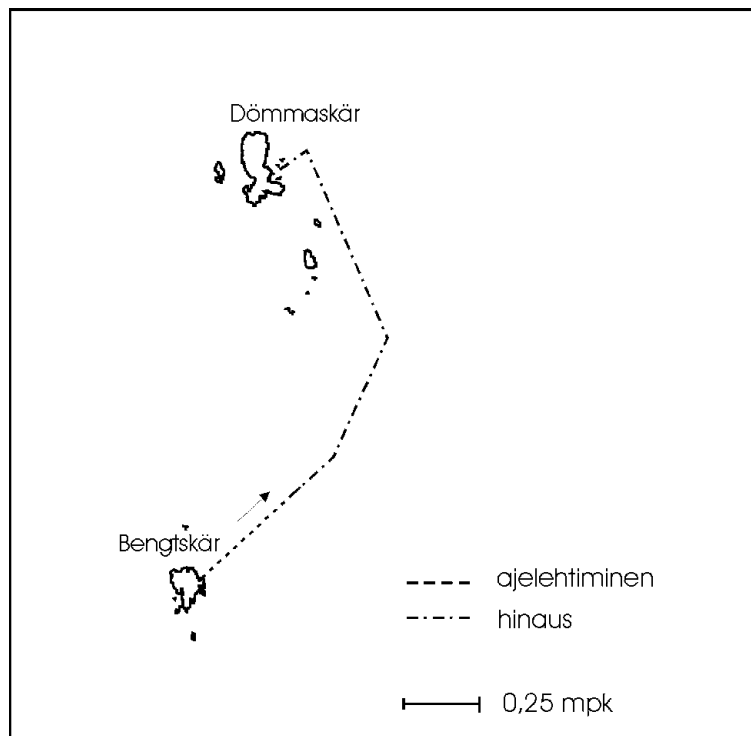
Kuva 9. MARINAN ajelehtiminen ja hinausreitti Dömskärriin.

Suojapaikassa ruorivarsia yhdistävä tanko irrotettiin. Näin MARINAN puoltamista oikealle saatiin vähennetyksi, jolloin hinaus kävi hieman helpommaksi.

Aluksen joutuessa ajelehtimaan tulisi ajoankkuri laskea keulasta välittömästi. Tämä helpottaisi myös peräsinvauriotapauksessa hätäkorjaustoimenpiteitä, kun alus ajelehtisi keula päin tuulta. Myös aluksen rullauksen rajoittamiseen olisi varauduttava silloin, kun aluksella on matkustajia.
