Tutkintaselostus

B 2/2002 M

Kalastajan katoaminen kalastusalue HELSULta 29.10.2002 Selkämerellä

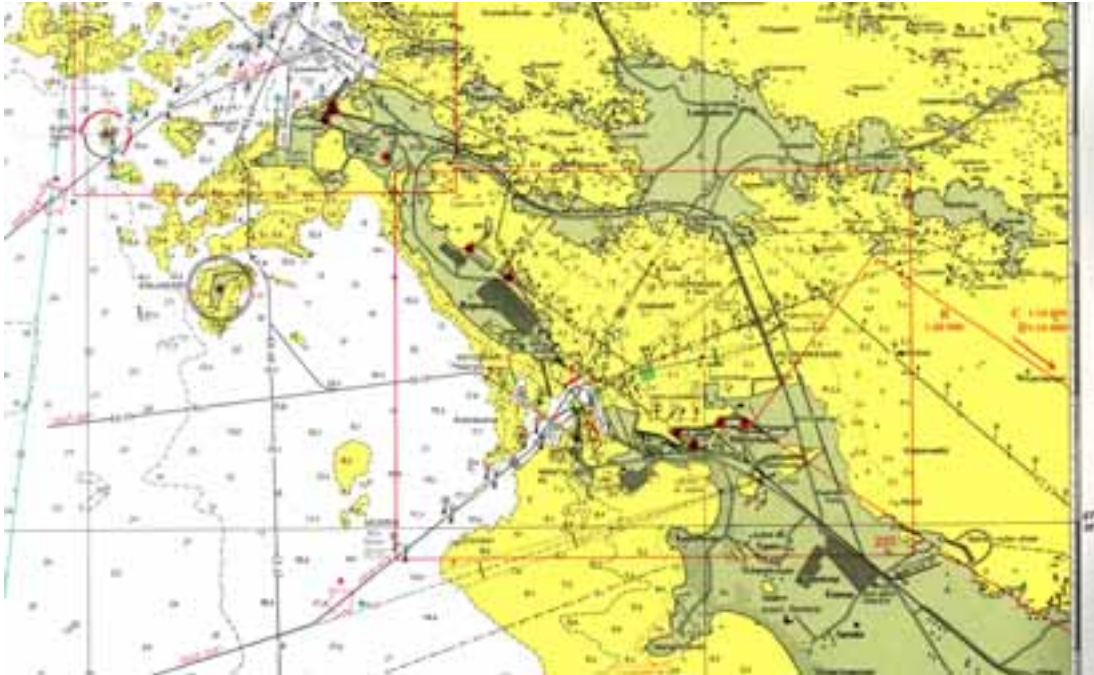
Kuva 2. Onnettomuusmatkalla HELSUn kalastajan verkonlaskupaikka oli kartalla näkyvällä Kaijakin ja Morris-reunamerkin välisellä alueella. (© Merenkulkulaitos)
