Tutkintaselostus

C 5/2002 M

M/T TEBO OLYMPIA, bensiinivuoto Sköldvikin satamassa 27.02.2002

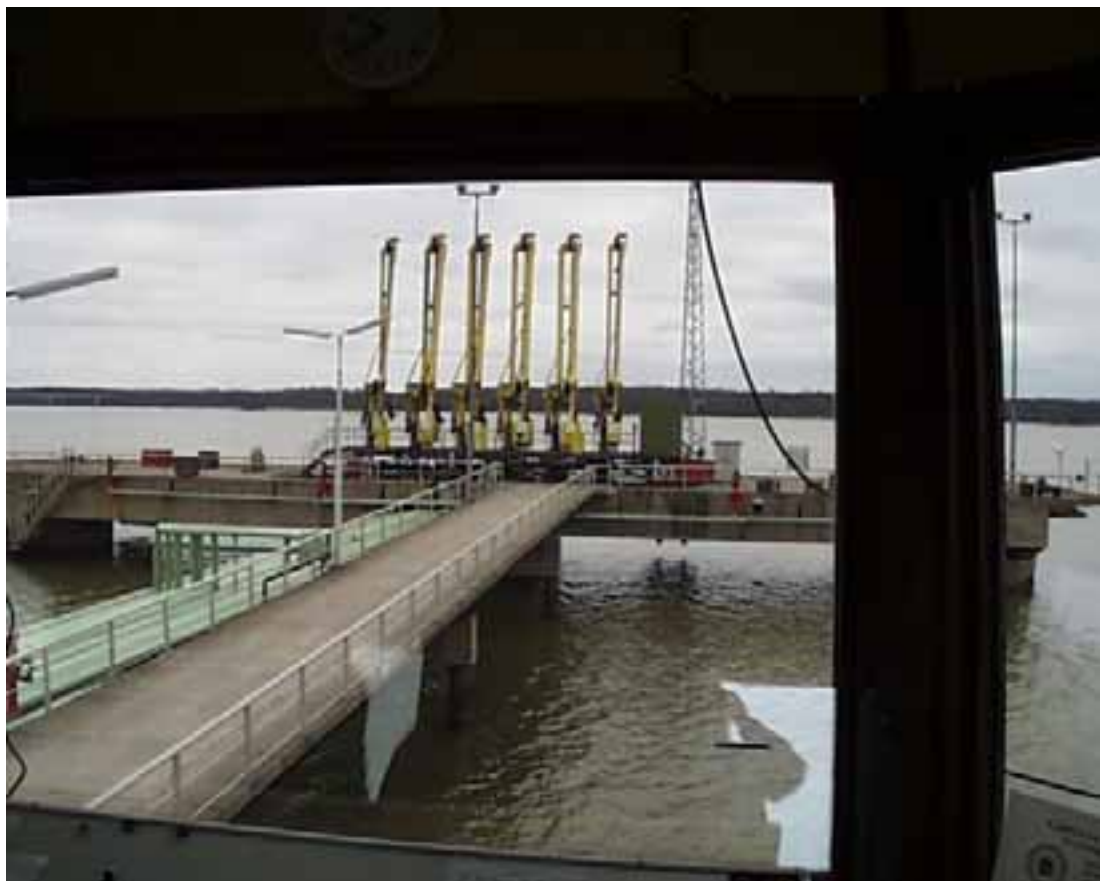
Fortumin sataman 1-laiturin alueella on yksi yleisvalvontakamera laiturin eteläpäässä, joka näyttää aluksen manifold -alueelle sekä yleisvalvontakamera venttiilitasanteen läheisyydessä. Valvontakoppi on siirretty pois laiturilta. Tämä on lisännyt laiturivalvojan turvallisuutta, mutta samalla heikentänyt valvontamahdollisuuksia alukselle päin. Kameeroilla pystytään kattamaan koko laiturialue. Kamerat ovat kiinteästi asennettuja. Niitä ohjataan sataman valvontatornista. TV-valvontamonitrit ovat sataman valvontatornissa ja laiturin kopissa. Laiturikopin valvontamonitori ei ollut toimintakuntoinen onnettomuushetkellä. Näkyvyys aluksen kannelle laiturikopista on olematon. Purkauksen valvonnasta laiturialueella huolehtii satamamies. Vuoroon klo 06.00 saapunut satamamies teki kieroksen laiturilla eikä havainnut mitään poikkeavaa. Sen jälkeen hän meni laiturin valvontakoppiin, joka on noin 70 m etäisyydellä aluksesta. Turvallisuusmääräysten ja alueiden valvonta kuuluu myös satamamestarin tehtäviin.

Kuva 3. Näkymä laiturin 1 valvontakopista laiturille.
