Tutkintaselostus

C 6/2002 M

MS CINDERELLA, tulipalo yökerhossa 8.3.2002

MS CINDERELLA, FIRE IN NIGHTCLUB ON 8.3.2002

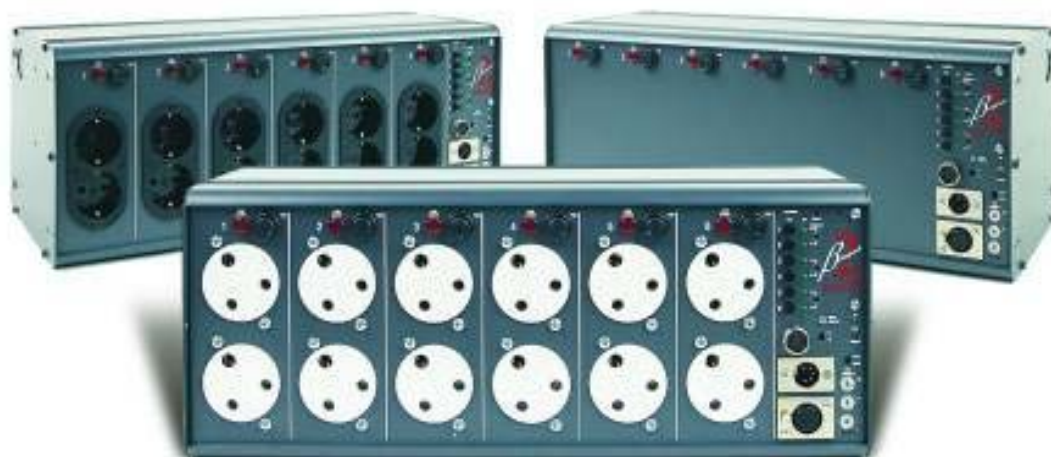
Kuva 5. Tulipalon aiheuttaneen laitteen valmistajan uutta himmennintuotantoa (kuva valmistajan www.sivuilta, www.zero88.com).
