## **Tutkintaselostus**

B2/2003M

**Hinaaja PEGASOS, kaatuminen ja uppoaminen Helsingin  
edustalla 13.11.2003**

### TUGBOAT PEGASOS, CAPSIZING AND SINKING OFF HELSINKI ON 13 NOVEMBER 2003

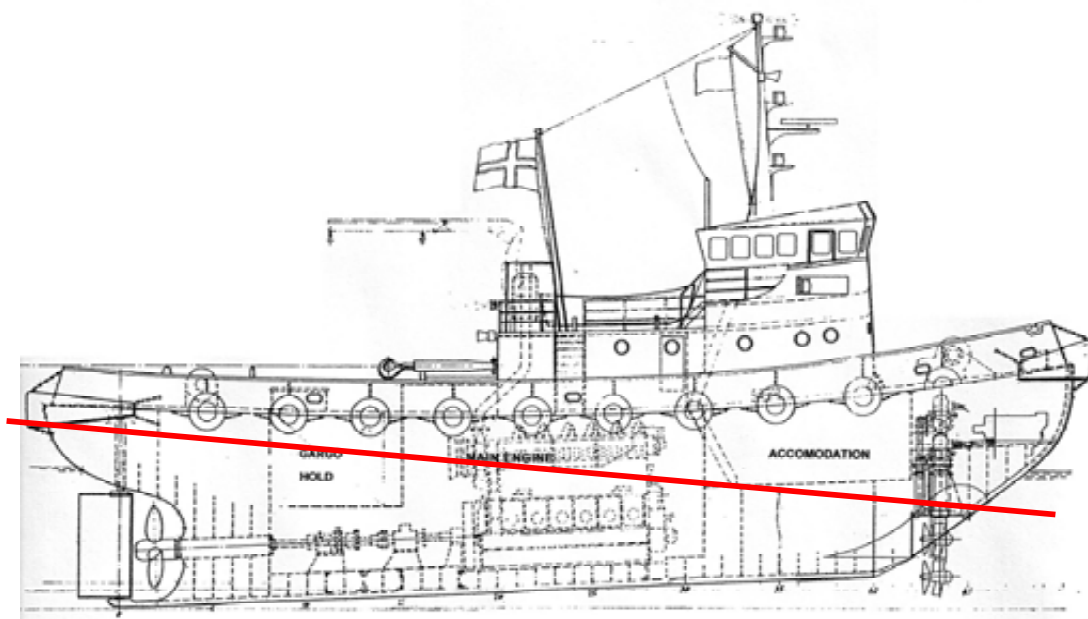
Kuva 1b. PEGASOSin yleisjärjestelypiirustus vuoden 1996 muutosten jälkeen. Keulapotkurilaitteisto sijaitsi todellisuudessa yhden kaarivälin perään päin piirustukseen merkitystä paikasta. Hinauskoukku ja nosturi olivat erilaiset kuin kuvassa. Kuvaan on piirretty aluksen vesiviiva (asento) meriselityksessä 11.12.2003 annetun lastitilanteen pohjalta (käsitelty tutkinnassa nimellä "tankkitiedot").

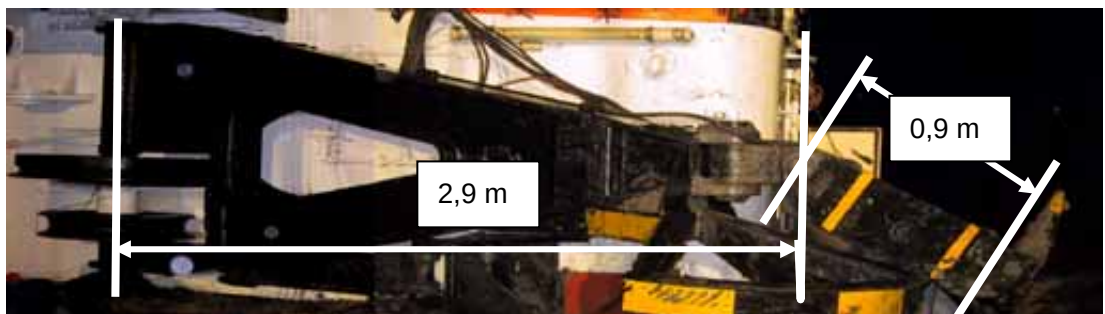
Kuva 3b. PEGASOSin hinauskoukun kiinnitysjärjestely kuvattuna välittömästi aluksen noston jälkeen. Hinauskaaren säde oli noin 2,9 m. Tällä etäisyydellä oli nivelakseli, jonka ympäri koukku pääsi kääntymään ylöspäin  $90^\circ$  astetta.

Ristinielkappaleen pystynivel mahdollisti koukun pystysuoran liikkeen  $90^\circ$  ylöspäin. Lepotilassa koukku lepäsi puoliympyrän muotoisen tukirakennelman kiinnitetyn kehikon

PEGASOSin hinauskoukun laukaisumekanismi oli sähköhydraulinen, jossa sähköllä ohjataan hinauskoukun hydraulikan magneettiventtiiliä. Kokemuksesta tiedetään, että kyseisen laukaisumekanismiin viive on noin kolmesta viiteen sekuntia riippuen ilman lämpötilasta ja hydraulikkaöljyn viskositeetistä. Hydraulikkaputkistossa ei ollut lämmitystä. Hinauskoukun laukaisun painonapit sijaitsivat aluksen komentosillalla kummankin siivelle johtavan oven etupuolessa (kuva 4) sekä ohjaamon ohjauspulpetin keskiosassa. Koukun laukaisua varten oli lisäksi laukaisukahvat kansirakennuksen peräosan nurkassa molemmilla puolilla (kuva 5). Hinausköyden hätäirrotus tehtiin tällä sähköhydraulisella koukun laukaisulla.

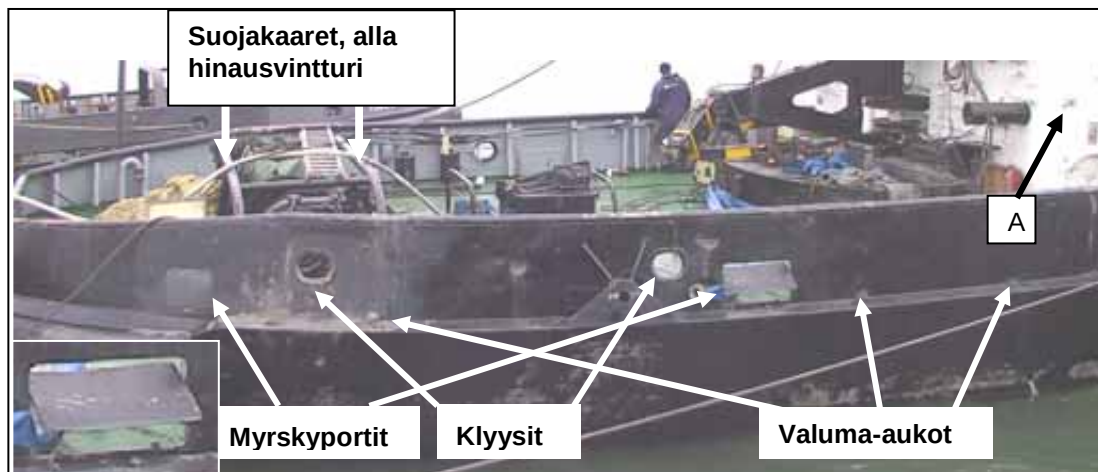
**PEGASOSin partaan rakenne.** PEGASOSin partaan rakenne poikkesi uudemmasta hinaajakäytännöstä, koska se oli jatkuvaa teräsrakennetta (vähäisiä reikiä lukuun ottamatta) ilman kannen tasolla olevaa koko partaan mittaista valumisrakoa. Aluksen kallistuessa vettä saattoi tulla kannelle jonkin verran klyysiaukkojen jouduttua veteen ja runsaasti vasta partaan reunan yli. Toisaalta kannelle kertynyt vesi poistuu hitaasti, minkä johdosta kannelle saattaa kertyä runsaasti vettä. Aluksi vesi kertyy vintturisyvennykseen. Klyysiaukot menivät veteen noin 5 astetta suuremmalla kallistumalla kuin kannen reuna. Aluksella oli kallistuessaan partaan rakenteen vuoksi laskelmia parempi vakavuus 10–15 asteen kallistumilla. Kun aukot joutuivat veteen, vakavuus palautui tilanteeseen ilman parrasta. Käytännössä tällaisella aluksella saattoi tällöin syntyä outoja ja vaarallisiakin tilanteita. Partaan vaikutusta on tarkemmin käsitelty liitteessä 2. Vakavuusaineiston laskelmissa alus on ilman parrasta, mikä on normaali käytäntö.

Kuva 5. PEGASOSin parras jatkui suoraan laidoituslevystä ilman valumisrakoa. Partaassa oli klyysien aukkoja, valumisaukkoja ja myrskyporteja. Kuvassa näkyy myös peräkannen hinauskoukun laukaisukahva Sb-puoli (A).

PEGASOSin parras oli teräslevystä ja se oli jatkoa laidan levytykselle. Peräosassa oli noin 35 cm korkeudella kannesta kaksi klyysiä, joiden pinta-ala oli  $\approx 0,2 \text{ m}^2$ . Myös keulakannella oli samanlaiset klyysit. Aluksen peräpartaassa, keskilinjassa oli yksi pienempi klyysi. Vintturisyvennyksestä johti kummallekin laidalle vedenpoistoputki halkaisijaltaan 10 cm. Sen alareuna oli 40 cm kannen tason alapuolella. Peräkannella oli myös kaksi

myrskyporttia molemmilla laidoilla ja lisäksi partaassa kansitasolla oli kuusi pienempää valuma-aukkoa molemmilla puolilla. Myrskyportin aukon koko oli 48 cm x 40 cm (pituus x korkeus) ja alareuna oli 6 cm kannesta, kuvan 5 yksityiskohta. Aukossa oli hieman keskikohdan yläpuolelta saranoitu teräslevy, joka kääntyy ulospäin auki veden paineesta. Samanlaiset myrskyportit olivat myös aluksen keulakannella. Tutkijoiden kokeilussa upoksista nostetun aluksen myrskyportit avautuivat jäykästi. Valuma-aukkojen yhteispinta-ala oli 0,034 m<sup>2</sup> per puoli. Piirros peräkannen järjestelystä on liitteenä 4.

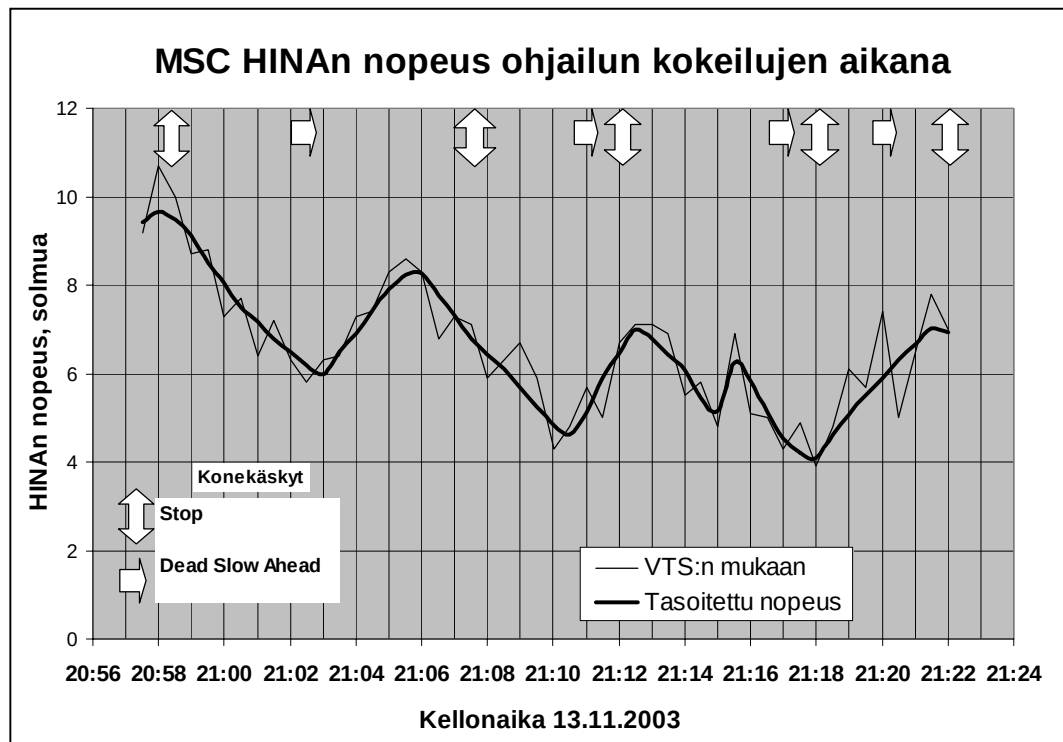
<sup>35</sup> Kuvaan 11 merkityt konepäiväkirjan mukaiset konekäskyjen ajat on synkronoitu GPS:n aikaan lisäämällä konekäskypäiväkirjaan merkittyyn aikaan 1 minuutti. Aikojen yhteensopivuus ei ole niin hyvä kuin kuvassa 13a. Tasoitus on tehty käsin, ajat on taulukoitu VTS-rekisteröinnistä ½ minuutin välein. Huom: kansipuolen päiväkirjan merkinnöissä on paikoin ½-1½ minuutin ero konepäiväkirjaan verrattuna vaihtelevaan suuntaan. Esim. (synkronoimattomat ajat, konepäiväkirja ensin) klo DS 21:02/21:01, STOP 21:06½/21:05, STOP 21:11/21:12. Ilmeisesti noin kello 21:15 tapahtunut operaatio on jäänyt merkittämättä.

Kuva 11. MSC HINAn nopeus VTS:n mukaan luotsien tutustuessa aluksen ohjailuominaisuuksiin leveällä väyläosuudella luotsinottopaikalta lähelle Katajaluotoa (kuva 10). Kuvaan merkityt konepäiväkirjan mukaiset konekäskyjen ajat on synkronoitu GPS:n aikaan lisäämällä konekäskypäiväkirjaan merkittyn aikaan 1 minuutti.

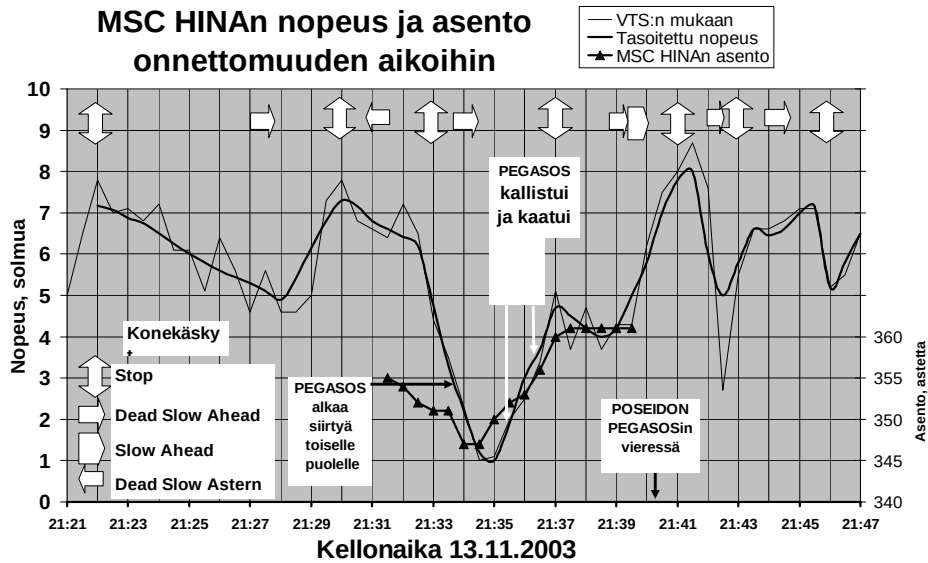
Kuva 13a. MSC HINAN nopeus VTS:n mukaan alkaen hieman ennen hinaajien kiinnittymistä ja päättyen 11 minuuttia PEGASOSin kaatumisen jälkeen, jatkoa kuvalle 11. Myös HINAN asento on näytetty. Kurssi 360 on pohjoiseen. Kuvaan merkityt konepäiväkirjan mukaiset konekäskyjen ajat on synkronoitu GPS:n aikaan lisäämällä konekäskypäiväkirjaan merkittyyn aikaan 1 minuutti. Aikaerot konekäskypäiväkirjan ja kansipuolen päiväkirjan välillä ovat melko pienet.

VTS-tietojen mukaan PEGASOSin siirtyminen alkoi noin klo 21.34. MSC HINAN nopeus pieneni edelleen PEGASOSin jarruttavasta vaikutuksesta. MSC HINAN nopeus oli pienimmillään noin yksi solmu klo 21.34.10–21.34.50. Kesti jonkin aikaa, ennen kuin MSC HINAN konekäsky "Dead Slow Ahead" alkoi nostaa alusten nopeutta.

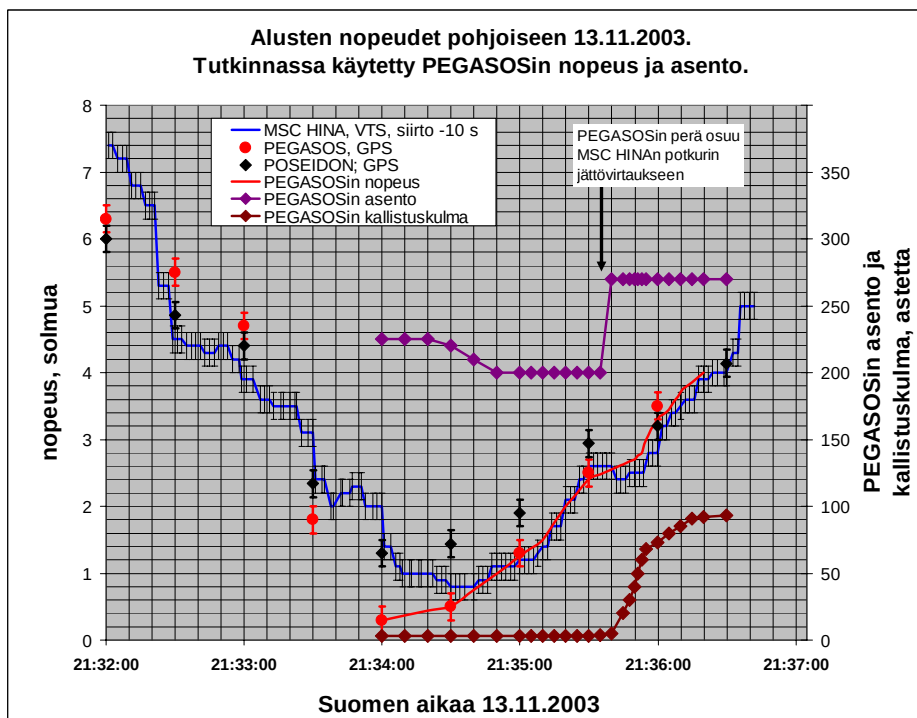
Kuva 13b. Alusten nopeudet pohjoiseen, PEGASOSin asento ja kallistuskulma. MSC HINAN nopeus perustuu ajan osalta korjattuun VTS-rekisteröintiin (-10 s), hinaajien nopeudet GPS-rekisteröintiin (Liite 8: Nopeus- ja paikkatietojen analyysi).

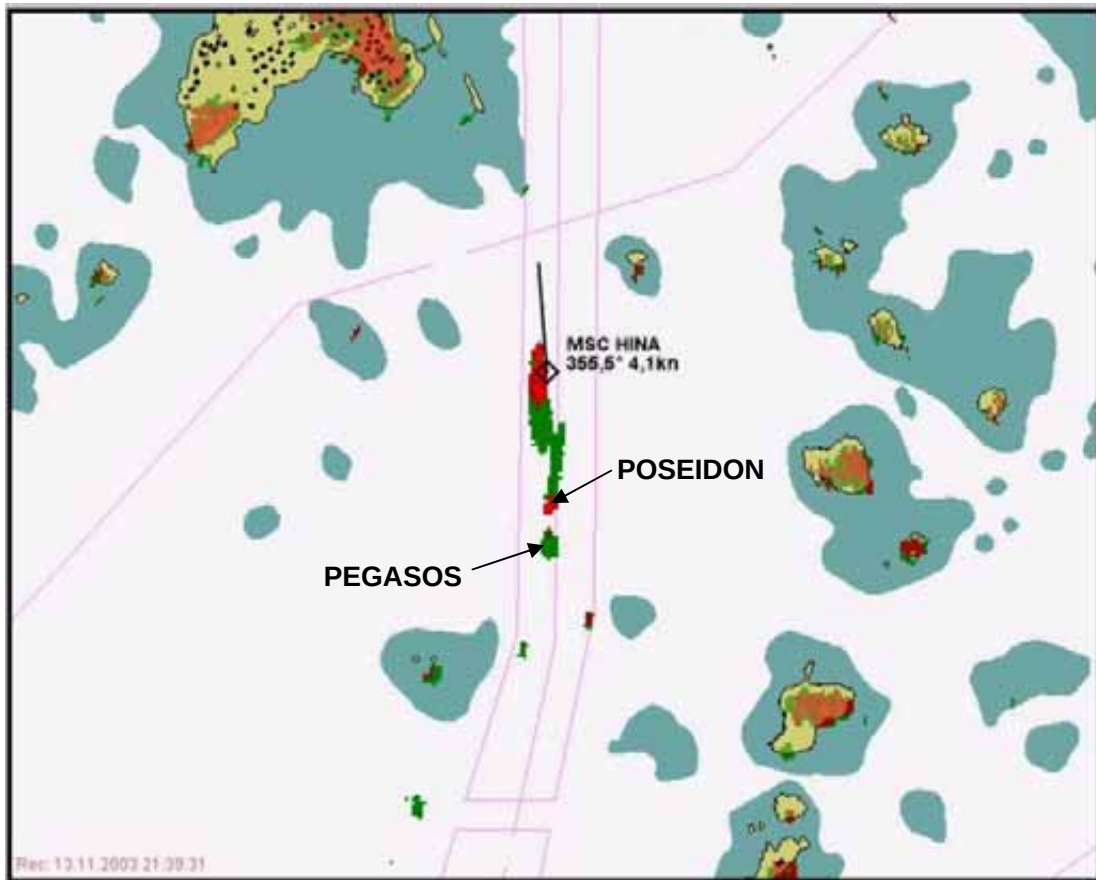
Kuva 16. POSEIDON saapumassa kaatuneen PEGASOSin luo. VTS-kuva klo 21:39:31.

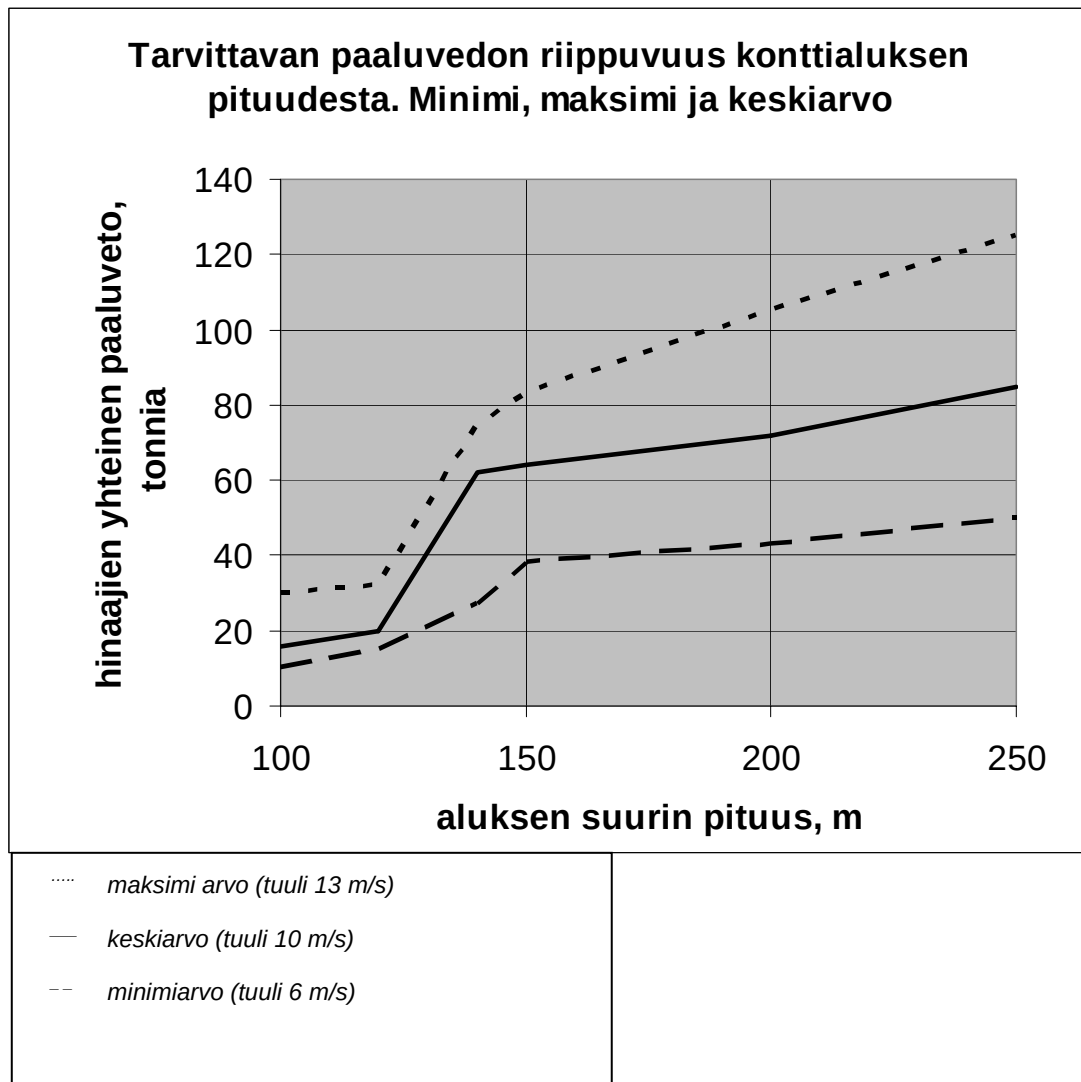
Kuva 23. Tarvittava paaluveto avustettaessa konttialusta. Eri satamien käytäntö lähteen "Tug Use in Port" mukaan. Alaraja vastaa normaaleja helppoja olosuhteita, yläraja vaikeita. Vaikka alkuperäislähteessä ei eri olosuhteille ole annettu tuuliarvoja, tutkintalautakunnan arviot on esitetty kuvassa<sup>104</sup>.

Toinen tapa määrittää turvallinen paaluveto, on käyttää kirjassa Tug Use in Port esitettyä käyrästä. Likimääräinen, eri satamien käytäntöön perustuva käyrästä on kuvassa 23, joka on tarkoitettu kontti- ja kuivarahtialuksille. MSC HINAlle saadaan keskimmäisen käyrän avulla nimelliseksi tarvittavaksi paaluvetoksi noin 72 tonnia. Molemmilla tavoilla

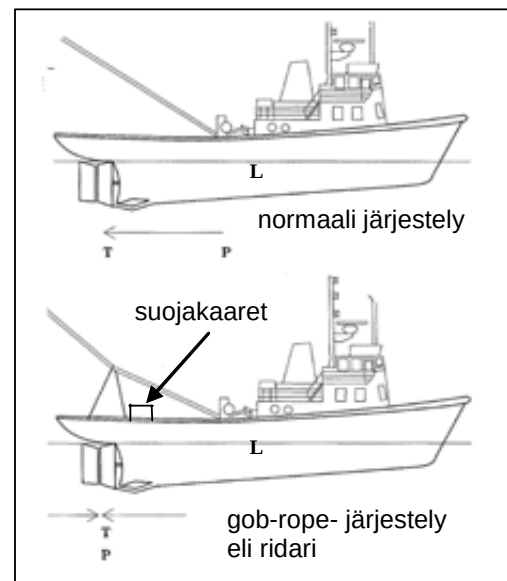
Ammattikirjallisuudessa<sup>105</sup> on esitetty turvallisesti avustettavan nopeudeksi 1–2 solmua, kun POSEIDONin tyyppinen hinaaja on perä edellä kiinni avustettavan perässä. Siirtyminen avustettavan perän ohi voi tapahtua enintään 3 solmun nopeudessa.<sup>106</sup> PEGASOS oli ”kombi”-tyyppiä<sup>107</sup>, jolle turvallisena avustettavan nopeutena pidetään kolmea solmua. Tätä suuremmalla nopeudella hinaaja ei saa joutua poikittain virtaukseen. Avustettavan potkuria ei saa käyttää ilman ajoissa annettua varoitusta. POSEIDON ja PEGASOS kiinnittivät hinausköyden suoraan koukkuun aluksilla vallinneen käytännön mukaisesti. Vaihtoehtoinen, myös yli 3 solmun nopeuksilla turvallisempi tapa on kuvan 24a gob-rope<sup>108</sup> eli ridari-järjestely. Järjestelyllä hinauspiste siirretään aluksen perään, jolloin hinaaja ei pääse kääntymään poikittain. Tämä johtuu siitä, että vedenalaisen lateraalipinnan painopisteen L ja hinauspisteen P välinen etäisyys kasvaa. Toisaalta hinaajan ohjailumahdollisuudet heikenevät, koska hinauspisteen ja propulsioon vaikutuspisteen T välinen etäisyys pienenee, kuva 24a.

*Kuva 24a. Gob-rope eli ridari-järjestely, joka on turvallisempi hinaajan operoimissa avustettavan perässä yli 3 solmun nopeudella<sup>109</sup>.*

Perinteisellä hinaajalla gob-rope -järjestely ei ole tarkoituksenmukainen, mutta keulapotkurilla varustetulla kombi-tyyppisellä hinaajalla on sen käyttämiseen riittävä ohjailukyky. Tällöin jotkut hinaajat voivat toimia lähes saattohinaajan tavoin jopa 7–8 solmuun asti. Operointia avustettavan perässä on selostettu kirjan Tug Use in Port sivulla 27. Sieltä on otettu seuraava kuva 24b. Asemassa 1 hinaaja lähestyy avustettavaa perä edellä hinausköyden kiinnittämiseksi. Asemissa 2 ja 3 hinaaja auttaa avustettavan ohjailua käyt-

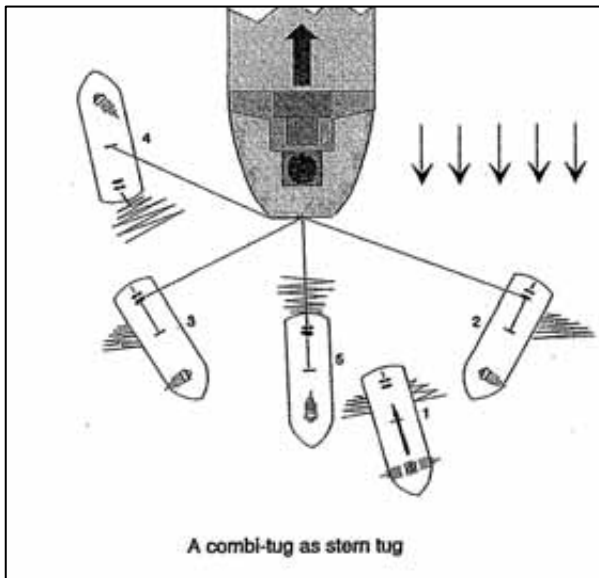
Kuva 24b. Operointi ridarin avulla.

Saksan satamissa sen käyttö on pakollista perinteisille hinaajille<sup>110</sup>. Hinaajan operointi ridarin kanssa on erilaista kuin onnettomuustilanteessa käytetty menettely, jossa hinausköysi on kiinnitetty suoraan koukkuun. Ridari voi olla matkaa varten kiinteästi asennettu tai operoinnin aikana säädettävä, mikäli hinaaja on varustettu tarpeellisella laitteistolla. Hinaaja ei ridaria käytettäessä saa olla suuressa peräviippauksessa.

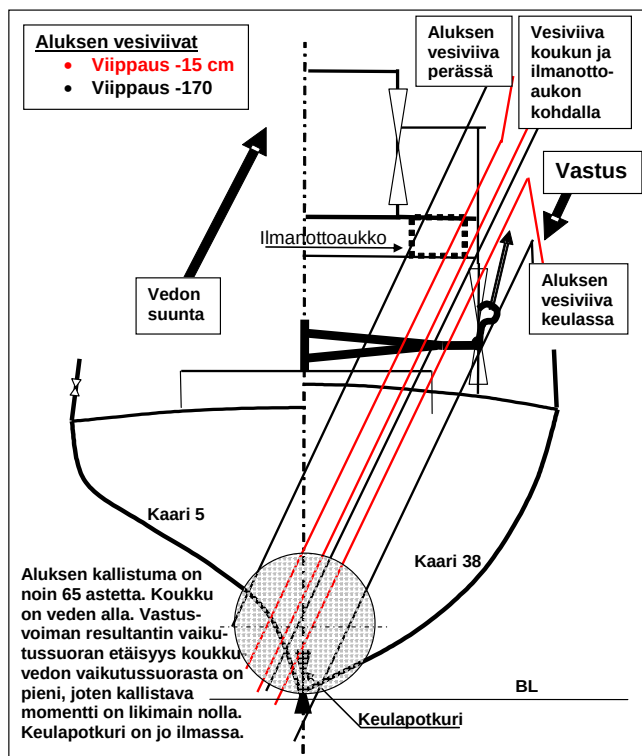
Kuva 29. PEGASOSin vesiviivojen kulku, kun kallistuma on noin 65 astetta<sup>128</sup>.

Kallistava momentti on verrannollinen poikittaisnopeuden neliöön ja vedenalaisen lateraalipinta-alan. Verrannollisuuskertoimen riippuu kallistuskulmasta. Kallistava momentti lähestyy nollaa kun kallistuskulma kasvaa 60–80 asteeseen, katso kuva 29. Jos koukkuja ei irroteta, vedosta johtuva kallistava momentti saattaa muuttua oikaisevaksi tämän kallistuskulman jälkeen. (Nettotos riippuu hinaajan GZ-käyrän arvoista suurilla kallistuskulmilla. Yleensä käyrä saa negatiivisia arvoja tuolloin. Mahdollinen vedentulo alukseen tekee kokonaisarviosta epävarman).

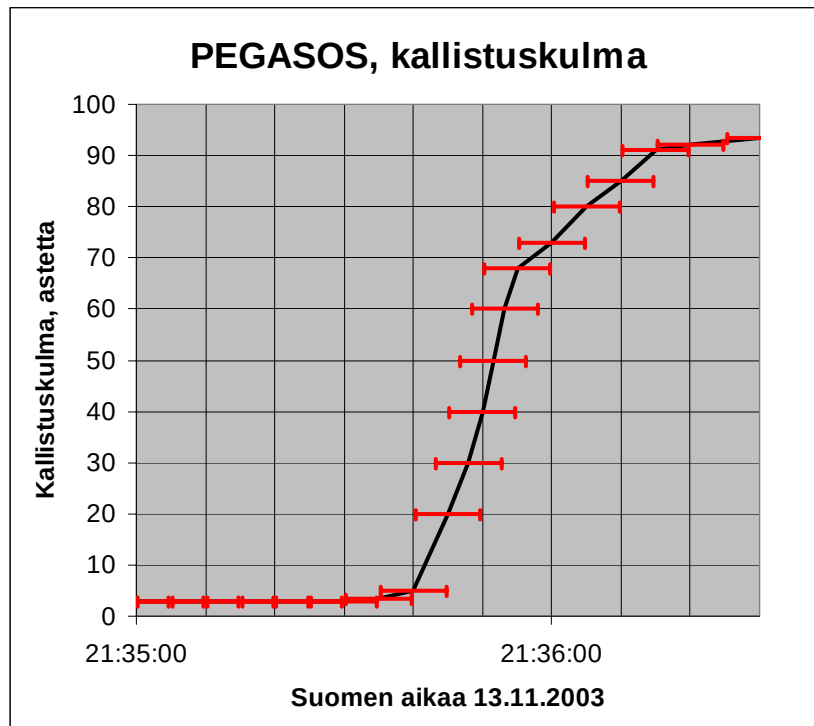
oven aukeamisen ajankohta ei ole tiedossa ja muutoinkin veden tulo alukseen tekivät oikaisevan momentin laskennan mahdolltomaksi. Kuvassa 30 on esitetty tutkijoiden käsitys PEGASOSin kaatumisen ajallisesta etenemisestä.

Kuva 30. Kuvassa on esitetty tutkijoiden käsitys PEGASOSin kallistumisen etenemisen todennäköisimmästä ajankohtahaarukasta.

**Koukun laukaisu** olisi pitänyt tehdä kaatumisen nopeudesta ja laukaisujärjestelmän viiveestä johtuen jo ennen PEGASOSin perän osumista potkurin jättövirtaukseen. Tällöin kallistuma ei ollut vaaran indikaattori, mutta mahdollisuus ajautumisesta jättövirtaukseen olisi voinut olla syynä koukun laukaisuun. Myös koukun laukaisua on käsitelty liitteessä 2. Laskelmat osoittavat myös, että säännöt täyttävä vakavuus ja ovien säätiivis sulkeminen olisivat hidastaneet kaatumista niin paljon, että koukun laukaisu olisi ollut mahdollista.

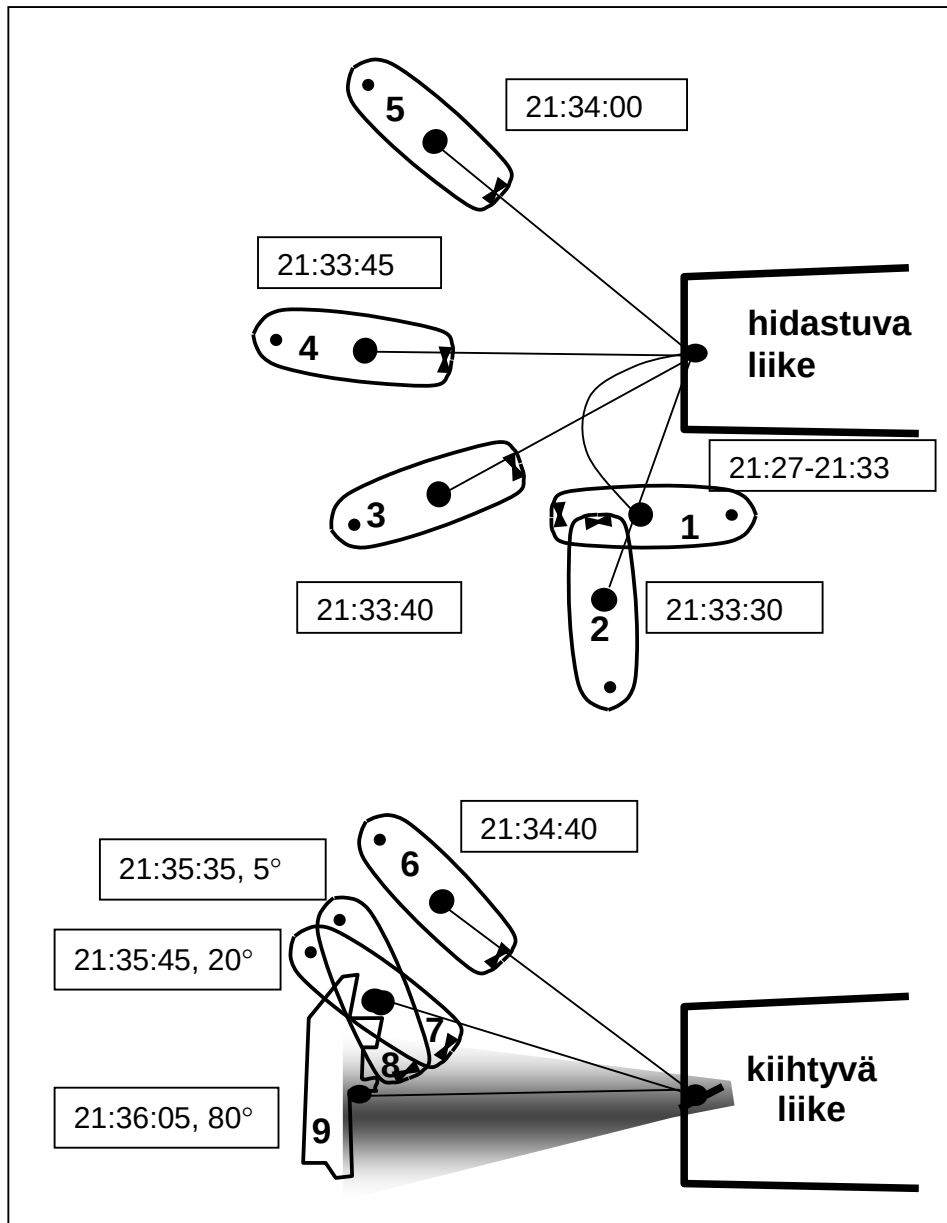
Kuva 31. PEGASOSin ja MSC HINAN keskinäiset asemat.

PEGASOSin päällikkö pystyi aluksi pitämään aluksensa perän kohti MSC HINAN perää (Kuva 31). Hän käytti keulapotkuria koko ajan suurella teholla. Aluksen koko ajan kiihtyvän liike taaksepäin vaikeutti asennon hallintaa, jota piti tehdä useaa säätövipua käyttäen.

**PEGASOSin siirtyminen perän ohi vasemmalle (ylempi kuva):** Saatuaan käskyn siirtymään vasemmalle puolelle, PEGASOSin päällikkö ohjasi aluksensa hinausköysi kireällä MSC HINAN perän ohi kohti sen vasenta puolta, asemat 2–4. MSC HINAN koneet olivat pysähdyksissä ja sen nopeus oli 1–2 solmua. Kone käynnistettiin PEGASOSin ollessa asemassa 5. Tässä asemassa se oli ehtinyt aloittaa MSC HINAN oikaisun.

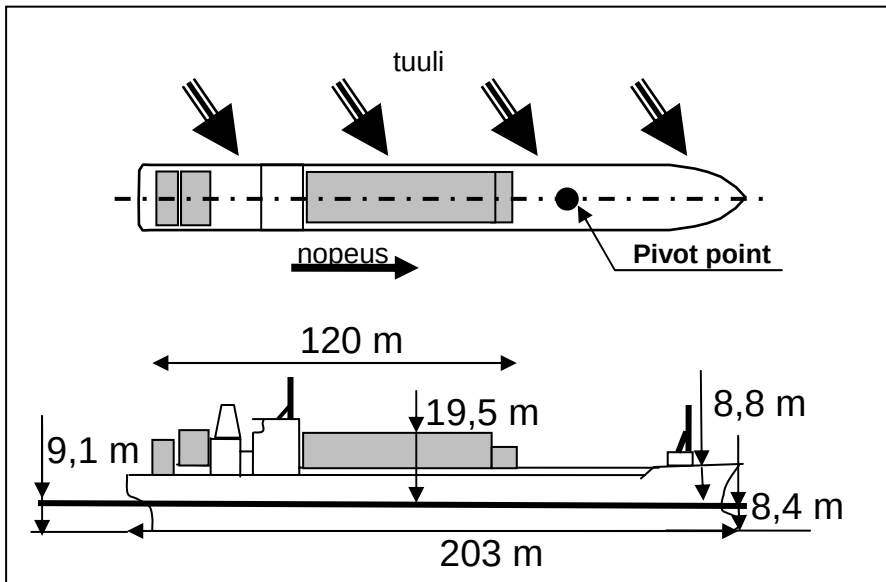
MSC HINAN tuulipinta-ala on merkittävin alusominaisuus. Tuuli pyrkii siirtämään ja kääntämään alusta. Tuulipinta-alaksi saadaan saapumistilanteessa Helsinkiin noin 3050 m<sup>2</sup>, ks. kuva 1. MSC HINAN tuulipinnan painopiste oli keskilaivasta 20 m perään päin, joten aluksen perä lähti herkästi kääntymään tuulen suuntaan. Tarvittavaa paaluvetoa arvioitaessa on tämä tuulipinnan mahdollinen ominaisuus otettava huomioon. Kuvaan merkitty "pivot point" on piste, jonka ympäri alus kääntyy ohjailun tai tuulen vaikutuksesta. Sen paikka riippuu aluksen ominaisuuksista ja nopeudesta. Kuvaan merkitty paikka vastaa tilannetta pienillä nopeuksilla.

Kuva 1. MSC HINAn tuulipinta-ala ja syväykset. Konttilasti on näytetty harmaalla.

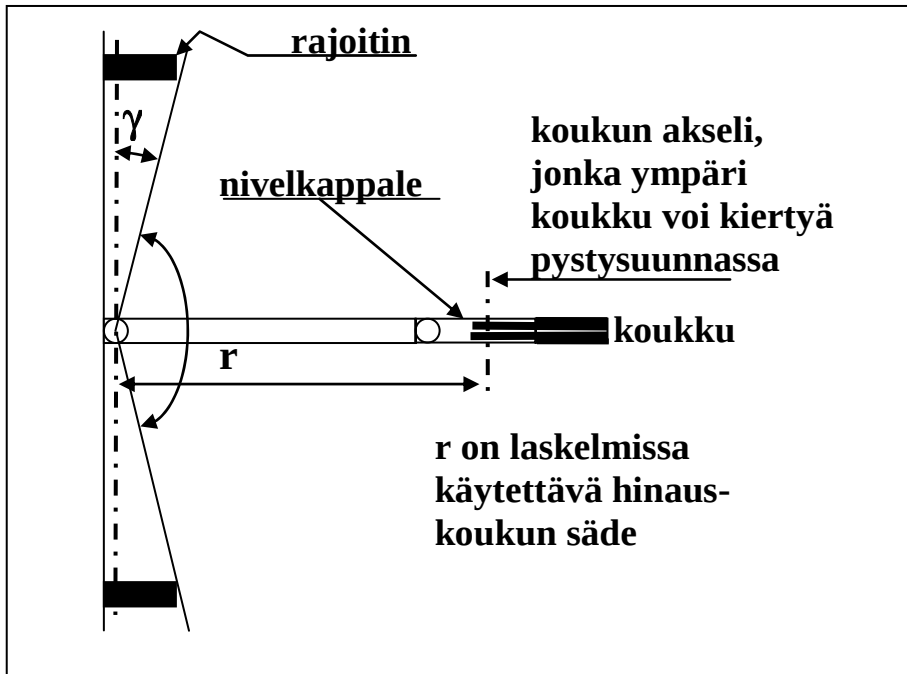
Vuonna 1993 tehdyissä hinaustilanteen<sup>121</sup> laskelmissa oli käytetty hinauskaaren säteenä 4 m. Se oli mitattu yleispiirustuksesta<sup>122</sup>. Tutkinnan käyttöön ei ole saatu tällaista yleispiirustusta. Kuvan 25 yleispiirustuksessa hinauskaaren säde on noin 2,7 m. Koukun rakenne oli kuitenkin toisenlainen ja se on esitetty kuvissa 3a ja 3b. Varustamon nettisivulla oli aluksen yleiskuvan sivukuvanto, jossa hinauskoukku oli todellisuutta vastaava. Kuvasta mitattuna koukun koko pituus oli noin 4 m, ja niveleen noin 3 m. Tutkintalautakunnan käsityksen mukaan hinauskaaren säteeksi tulee ottaa 2,9 m (kuva 3b).

Kuva 8. Kaaviokuva hinauskoukusta. **PEGASOS**Silla  $r$  oli 2,9 m,  $\gamma$  oli noin 5 astetta.

PEGASOSin hinauskoukku oli kiinni kiinteässä, kiertymisen sallivassa pystysuorassa akselissa. Pystysuorasta akselista alkoi hinauskoukun vain vaakatasossa kiertyvä osa, joka päättyi kaksois-nivelkappaleeseen. Siihen oli kiinnitetty koukku, joka pääsi kiertymään pystysuorassa suunnassa. Koukun rakenteesta määrittyi hinauskoukun säde  $r$ , joka on eräs hinauskriteerin (Liite 2, kohta 5.2) laskennassa esiintyvistä muuttujista. Sen arvoksi on otettava etäisyys kiertymisakselista niveleen, kuten kuvassa 8 on esitetty. Näin kallistava momenttivarsi oli saatu pienemmäksi, kuvat 8 ja 9. PEGASOSissa oli lisäksi rajoittimena puskuri, joka esti koukun kiertymisen aivan sivulle. Tällöin säde tuli kertoa luvulla  $\cos\gamma$ , jossa  $\gamma$  on kulma, jonka verran kiertymiskulma jää alle 90 asteen, kuva 8.

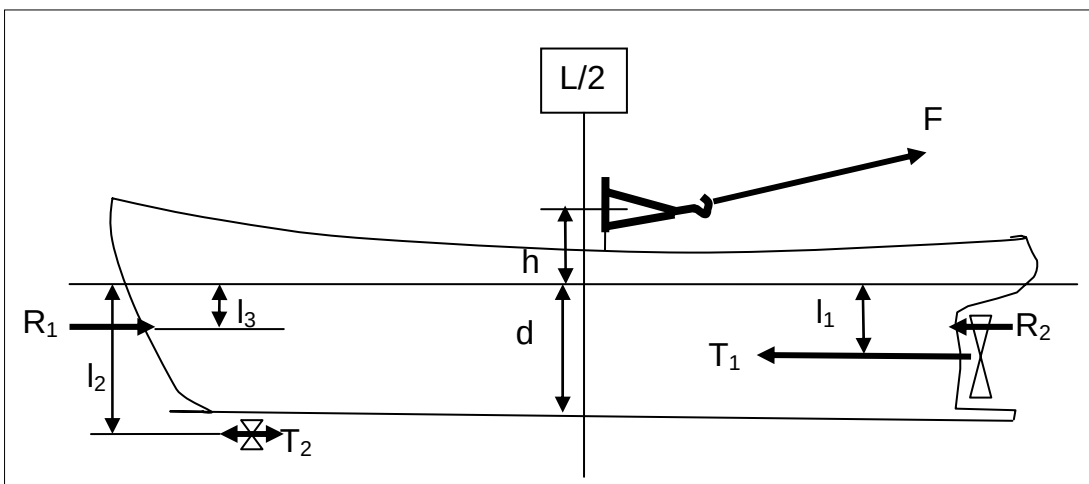
Viippaava momentti on siis suurempi kuljettaessa jarruttaen taaksepäin. PEGASOS oli hetken aikaa juuri tällaisessa tilanteessa. Viippauksen muutos voidaan arvioida kun tunnetaan aluksen hydrostaattisista tiedoista yhden cm:n viippausmuutoksen synnyttävä momentti. Viranomaiset ja luokituslaitokset eivät määrittele vaatimuksissaan yllä olevan tapaista muuttuvaa viippaustilannetta. Tietyn suuruusena säilyvä viippaus sisältyy vaatimukseen, että vakavuus on laskettava kaikissa mahdollisissa lastitilanteissa.

Kuva 11a. Hinaajaan vaikuttavat viippaavat voimat tasaisella nopeudella taaksepäin sen potkurin työntäessä eteenpäin.

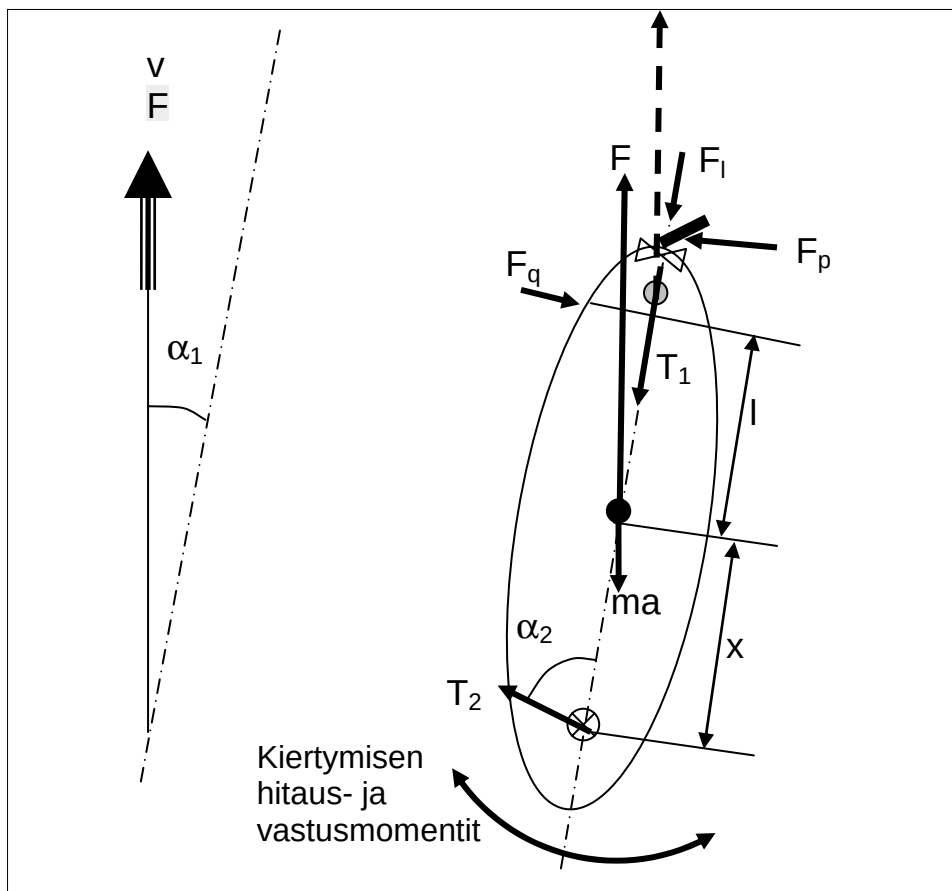
Viranomaiset ja luokituslaitokset määrittelevät tämän tilanteen kriteerit vain saattohinaajille. PEGASOSin kääntyessä sivuttaisvirtaukseen siihen vaikuttava köyden sivuttaisvoima oli  $F \cdot \sin \alpha_1$  ( $\alpha_1$  kasvoi poikittain kääntymisen aikana 90 asteeseen). Sivusuunnassa vaikuttivat lisäksi peräsimen ja keulapotkurin lateraali-pinta-alaa vasten kohtisuorat komponentit sekä voima  $F_q$ . PEGASOSin kiertymisliikkeen aikana siihen vaikuttivat lisäksi kiertymistä vastustavat virtauksesta johtuva vastusmomentti ja hitausmomentti (pystysuoran kiertymisakselin ympäri). MSC HINAn nopeuden kasvaessa kiihtyvyydellä  $a$  PEGASOSiin vaikutti lisäksi hitausvoima  $ma$ , jossa  $m$  on hinaajan uppouma plus mukana liikkuvan veden massa.

Kuva 12a. Hinaajaan vaikuttavat kääntävät voimat PEGASOSin ollessa MSC HINAn perässä ja sen alkaessa kiihdyttää.

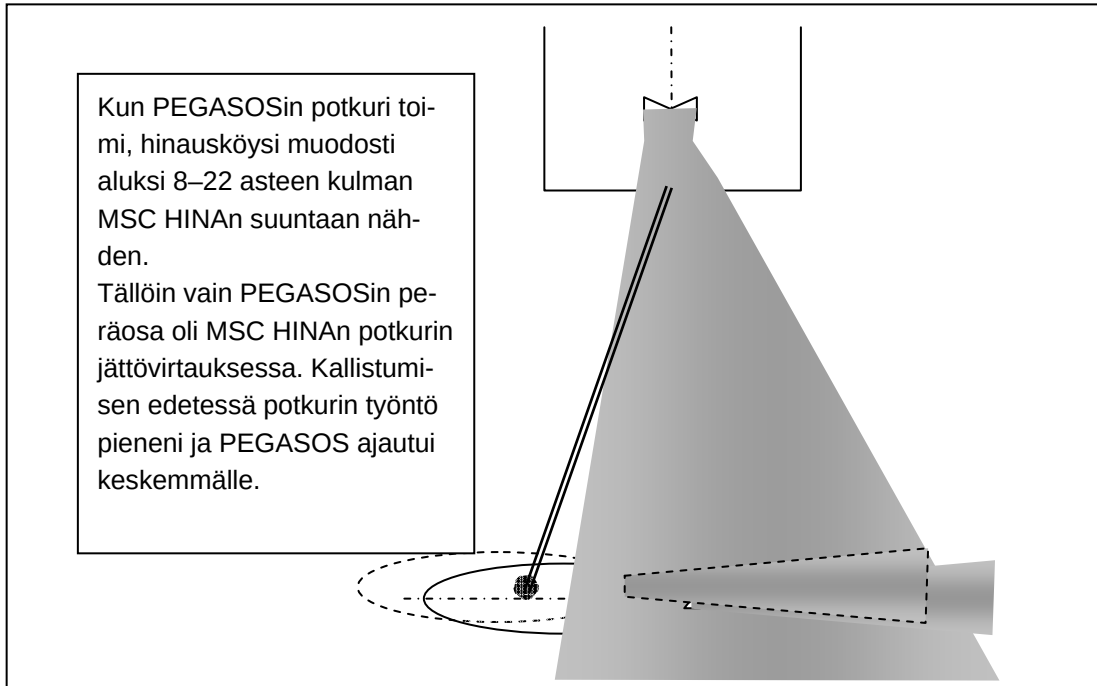
$\beta$  saadaan 8–22 astetta. Kuvassa 13 on esitetty PEGASOSin rungon sijainti MSC HINAN potkurin jättövirtaukseen nähden kulman  $\beta$  vaihdellessa tällä välillä. Vain PEGASOSin perä kohtasi MSC HINAN potkurin jättövirtauksen. PEGASOSin kallistuessa sen potkuri lähestyi veden pintaa ja työntö pieneni. Aluksen ollessa jo melkein nurin, sen pääkone pysähtyi. Näistä syistä kulma  $\beta$  pieneni kallistumisen edetessä, mikä omalta osaltaan lisäsi MSC HINAN potkurivirran vaikutusta kaatumisen loppuvaiheessa.

Kuva 13. PEGASOSin potkurin työnnon vaikutus sen asemaan MSC HINAN takana.

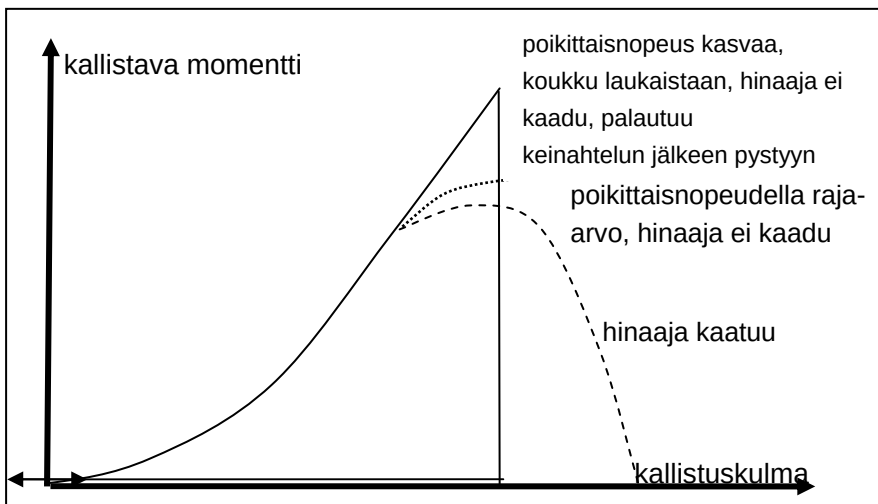
Kuva 5. Kasvavan kallistavan momentin mahdollisia vaikutustapoja hinaajan ollessa sivuttain tai kääntyessä sivuttain. Kaatuessa koukku ei ole laukaistu. PEGASOSin tapauksessa hinaaja kaatui ja koukku laukaistiin aluksen ollessa jo nurin. MSC HINAn potkurikoneistosta johtui, että jokaista konekäskyä vastasi eräs maksiminopeus, jolla se kykeni hinaamaan PEGASOSia poikittain. Lopputulos, kaatuuko hinaaja vai ei, riippuu rajanopeudesta ja hinaajan vakavuudesta.

Kallistava momentti voi kehittyä PEGASOSin onnettomuustilanteessa eri tavoin, kuva 5. On mahdollista, että avustettava alus ei kykene vetämään hinaajaa yli sen nopeuden, joka kaataisi hinaajan. Tällöin kallistavalla momentilla ja kallistuskulmalla on raja-arvo. Jos hinaaja kallistuu suureen kulmaan tai kaatuu, niin yli noin 50 asteen kallistumalla kallistava momentti alkaa pienetä ja sen voidaan olettaa olevan nolla 60–80 asteen kallistumalla. MKL:n hinaajakriteerin laskenta-kaava pätee vain 50 asteen kallistumaan asti.

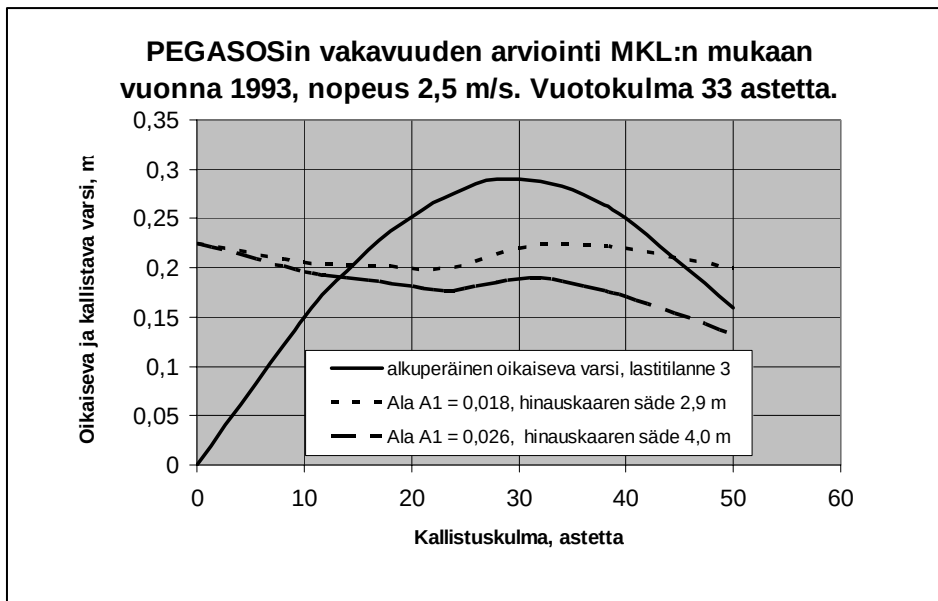
Kuva 6. Hinauskaaren säteen vaikutus **PEGASOSia** kallistavaan momenttiin MKL:n kaavassa kun poikittaisnopeus on 2,5 m/s. Rajoittava kallistuskulma on 33 astetta. Alkuperäinen lastitilanne 3. Pinta-alan tulee olla suurempi kuin 0,01 mrad.

Kuva 6 pohjautuu **PEGASOSin** alkuperäisiin vakavuuslaskelmiin, jotka eivät vastanneet onnettomuustilannetta. Laskelmissa vuonna 1993 hinauskaaren säde oli 4,0 m, perustuen ajatukseen, että koko koukun pituus voidaan ottaa säteeksi. Todellisuudessa säde oli 2,9 m johtuen koukun nivelestä, joka sallii kiertymisen ylöspäin. Kun hinauskaaren säde pienenee, kallistava momentti-

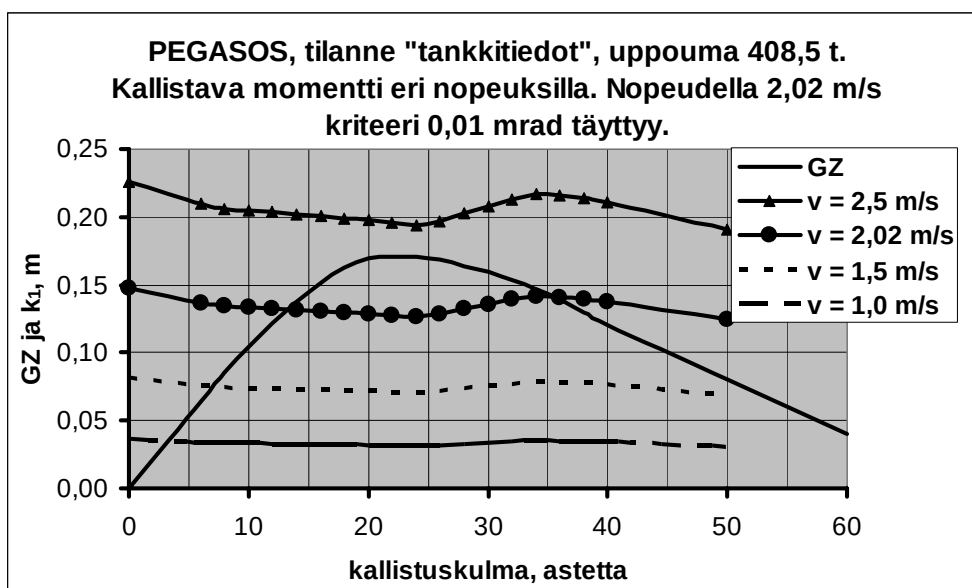
Kuva 8. PEGASOSiin vaikuttavan kallistavan momentin riippuvuus poikittaisnopeudesta eräässä mahdollisessa onnettomuustilanteen lastitilanteessa.

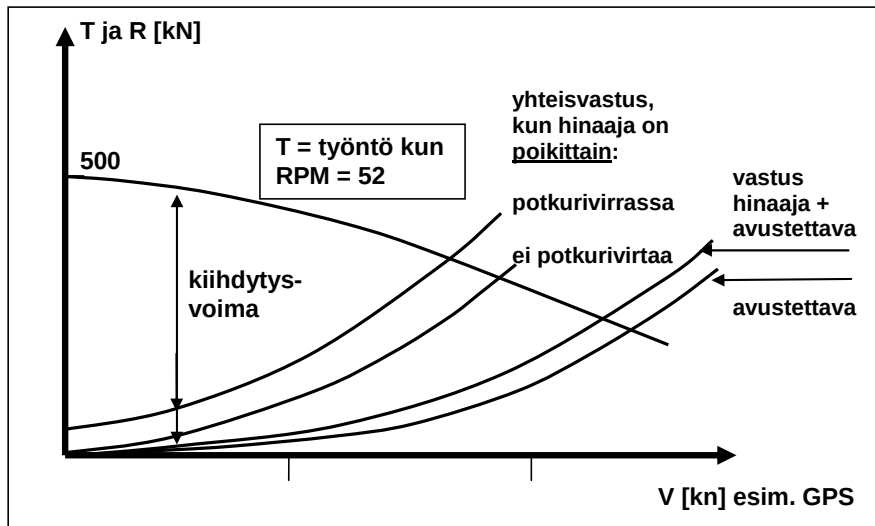
Kuva 9. **PEGASOSin onnettomuustilanteen kiihdytysvaihe.** Kiihdyttävä voima pienenee nopeuden kasvaessa. Kiihtyvyys saadaan jakamalla voima massojen summalla. Edelleen voidaan laskea aika, joka kuluu tiettyyn nopeuden kasvuun.

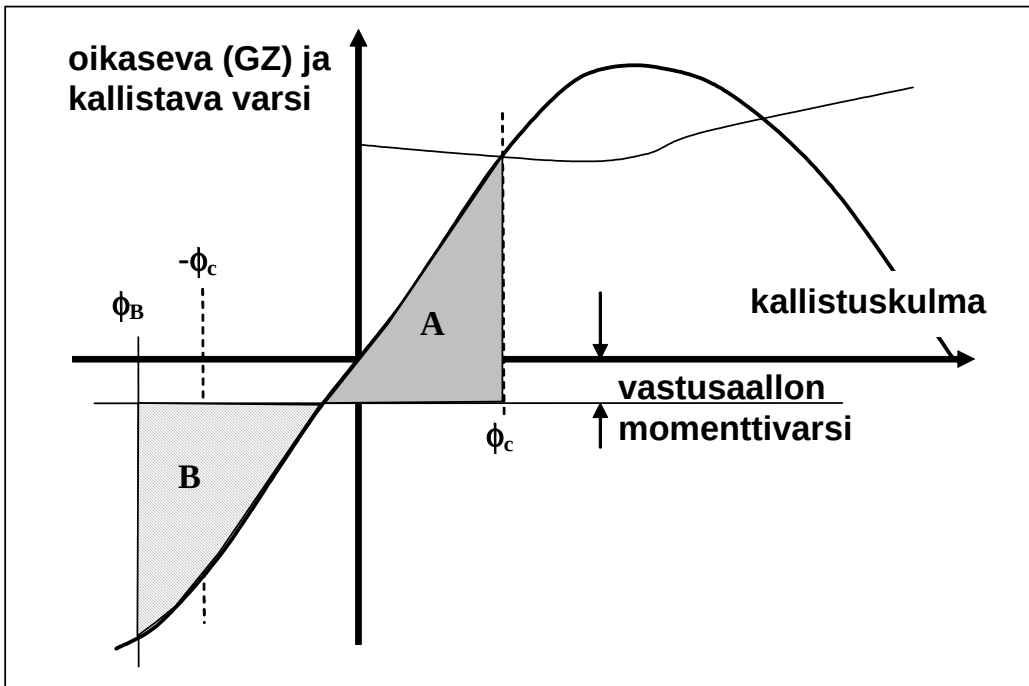
Kuva 10. Esimerkki hinaajan keinahduksen arvioinnista köyden katketessa tai irrotessa poikittaisliikkeessä. Köyden irrotessa poikittaisvedon aikana, hinaaja saattaa kallistua vastakkaiselle puolelle yli kulman  $\phi_c$ . Jos hinaajaa ei vedetä poikittain, vastakkaiselle puolelle syntyvä vastusaalto ja hinaajan sekä sen mukana liikkuvan vesimassan hitaus johtavat siihen, että keinahduskulma jää alle kulman  $\phi_c$ .

Köyden vetämänä hinaaja on kallistunut kulmaan  $\phi_c$ . Köysi irrotetaan, jolloin kallistumiseen varastoitunut potentiaalienergia vapautuu. Lisäksi vaikuttaa liikkeen puolelle syntynyt aalto. Hinaaja keinahtaa toiselle puolelle kulmaan  $\phi_B$ , siten, että pinta-alat A ja B ovat yhtä suuret. Hinaaja saattaa siis keinahtaa toiselle puolelle suurempaan kallistumaan, tosin vaimentavat voimat saattavat jarruttaa keinahdusta. Samaan aikaan voi olla vaikuttamassa tuulta ja merenkäynnin aallokkoa, joten sääntöjen vaatima vakavuusreservi on tarpeen. PEGASOS oli kallistunut jo yli kaatumiskulman, ennen kuin hinausköysi saatiin irrotettua, joten tätä tilannetta ei syntynyt.

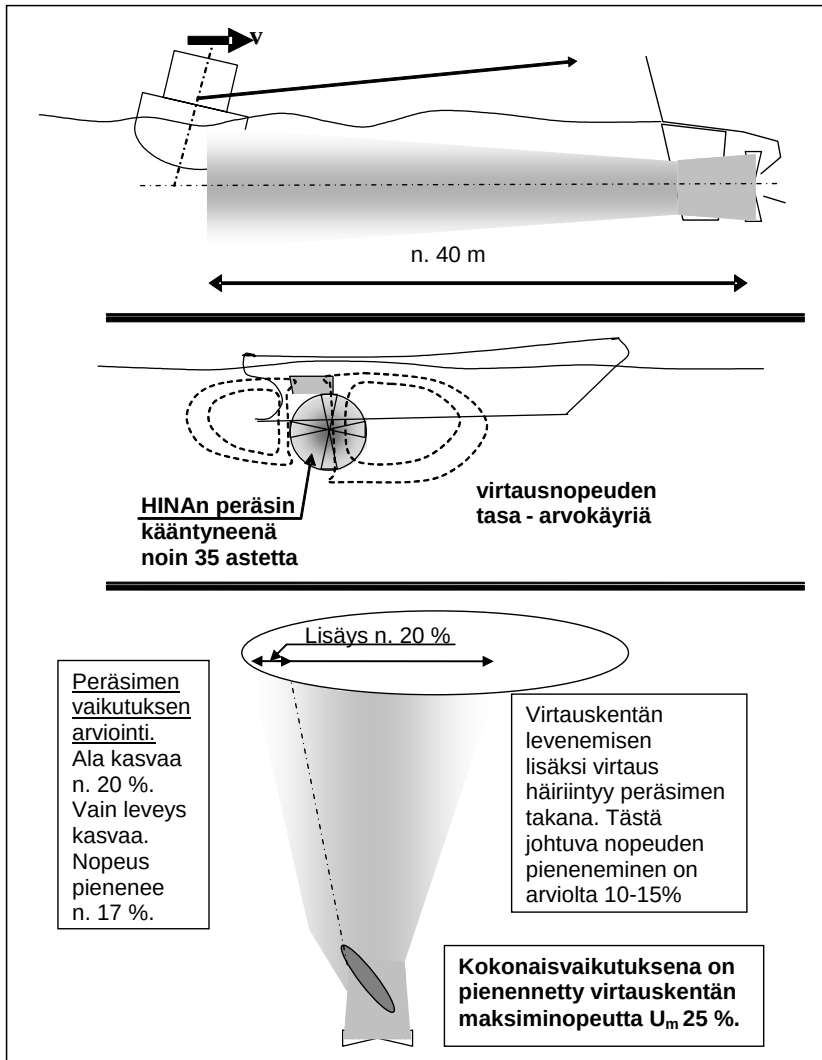
Kuva 11. MSC HINAN potkurin jättövirtauksen muodostama nopeuskenttä PEGASOSin kohdalla ja peräsimen vaikutuksen arviointi.

**Tarkennettu virtauskenttä.** Tutkintalautakunta sai tarkennetun lausunnon, jossa virtausta on tarkasteltu virtauskenttänä<sup>206</sup>. Aluksi jättövirtaus muodostaa supistuvan kartion ja pian peräsimen jälkeen kartio alkaa laajeta (tilanne vastaa kuvaa 11). Ilman peräsimen aiheuttamaa häiriötä virtauskenttä on PEGASOSin kohdalla noin  $18 \text{ m}$  levyinen, minkä johdosta PEGASOSin syväys on laskettu kohdassa, jossa koko kenttä osuu siihen. Tällöin PEGASOSin minimisyväys on  $3,5 \text{ m}$  (tilanne ”kallistuskoe”) ja maksimisyväys  $3,8 \text{ m}$  (tilanne ”syväystiedot”). Lausunnossa esitetyllä menettelyllä tutkintalautakunta on saanut kuvassa 13 esitetyt tulokset (virtauskenttä). Kuvassa ovat tulokset vain syvyyksellä  $3,8$ ; syvyyksellä  $3,5$  nopeudet ovat  $0,1 \text{ m/s}$  pienemmät. Kuvan käyrät on laskettu oletuksella, että PEGASOS on maksimaalisesti virtauskentässä.

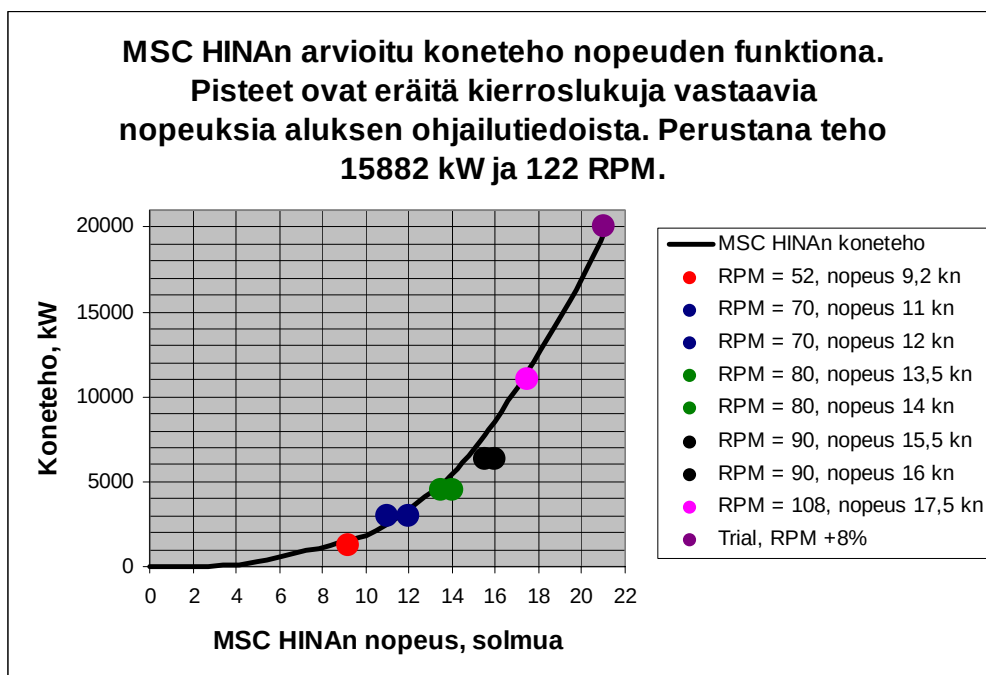
Kuva 12. MSC HINAN konetehon riippuvuus nopeudesta ja aluksen tiedoista poimitut nopeus/kierrosluku yhdistelmät. Koeajotilanne "Trial" on arvio, ja se perustuu MSC HINAN ohjaamon takaseinän ohjailutietotauluun.

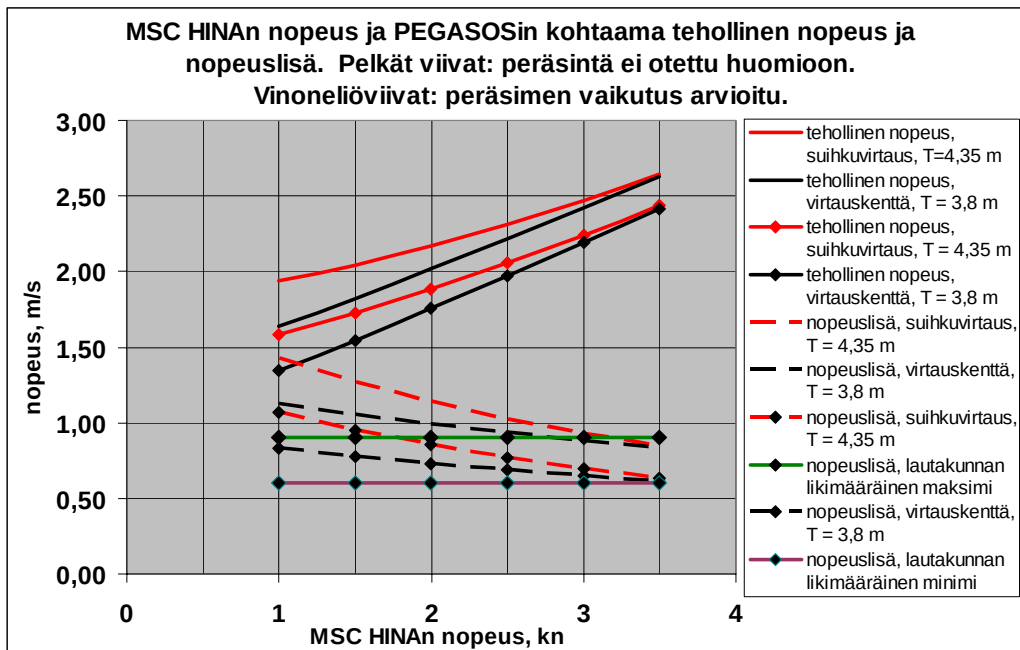
tuskoe”) kohtaaman jättövirtauksen pinta-alaksi (keskimäinen kuva 11a)  $7,26 \text{ m}^2$ . Potkurivirran aiheuttama lisänopeus on esitetty kuvassa 13. MSC HINAN nopeuksilla  $1,0\text{--}3,5 \text{ kn}$  lisänopeus on  $1,17\text{--}0,65 \text{ m/s}$ . PEGASOSin maksimisyvyydellä  $4,35 \text{ m}$  (tilanne ”tankkitiedot”) jättövirtauksen pinta-ala on  $9,82 \text{ m}^2$  ja vastaavat nopeuslisät  $1,43\text{--}0,85 \text{ m/s}$ . PEGASOSin syväydet on laskettu kohdassa, jossa jättövirtauksen muodostama segmentti osuu kokonaan alukseen. Nämä nopeuslisät ovat ratkaisevalla MSC HINAN nopeusalueella 2-3 solmua hieman suuremmat kuin tutkintalautakunnan likimääräinen arvio. Toisaalta peräsimen virtausta ohjaavaa vaikutusta ei ole otettu tässä menettelyssä vielä huomioon.

Kuva 13. PEGASOSin kohtaama tehollinen nopeus ja nopeuslisä. Tehollinen nopeus on MSC HINAN nopeuden ja PEGASOSin lateraalipinnalle tasoitettun nopeuslisän summa. Virtauskenttä-menettelyn tulokset on näytetty vain suuremmalla syvyydellä  $3,8 \text{ m}$ . Syvyydellä  $3,5 \text{ m}$  nopeudet ovat  $0,1 \text{ m/s}$  pienemmät.
