## **Tutkintaselostus**

B2/2003M

**Hinaaja PEGASOS, kaatuminen ja uppoaminen Helsingin  
edustalla 13.11.2003**

### TUGBOAT PEGASOS, CAPSIZING AND SINKING OFF HELSINKI ON 13 NOVEMBER 2003

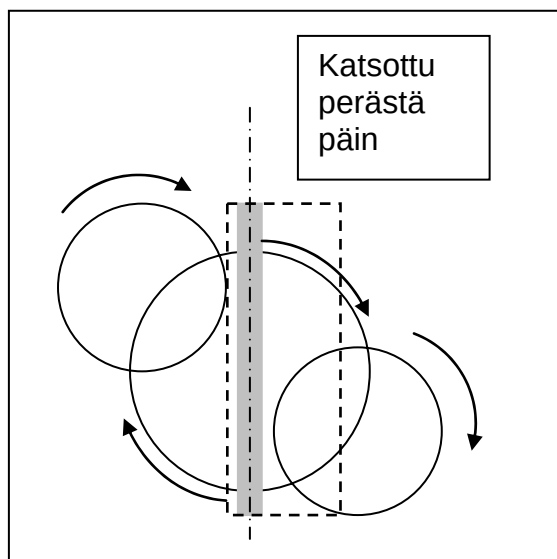
oikeakätisellä potkurilla virtauksen yläsuihkua vasemmalle ja alasuihkua oikealle, kuva 14. Jonkin matkan päästä potkurista virtaukset yhdistyvät. Tämän johdosta virtaus levenee ja hidastuu. Kuitenkin yläsuihku lähestyy veden pintaa, minkä johdosta sen nopeusjakautuma on tasainen ja keskimääräinen nopeus lähes maksiminopeuden suuruinen. Toisaalta, potkurin halkaisijan pienennyksen johdosta virtauksen maksiminopeus pienenee. Näiden vastakkaisten vaikutusten on arvioitu kumoavan toisensa laskettaessa virtauksen kallistavaa vaikutusta. Kuvassa 11 on esitetty likimääräinen peräsimen vaikutus, minkä tuloksena virtauksen nopeutta on pienennetty 25 %.

Kuva 14. MSC HINAn peräsimen vaikutus potkurivirtauksen etenemiseen

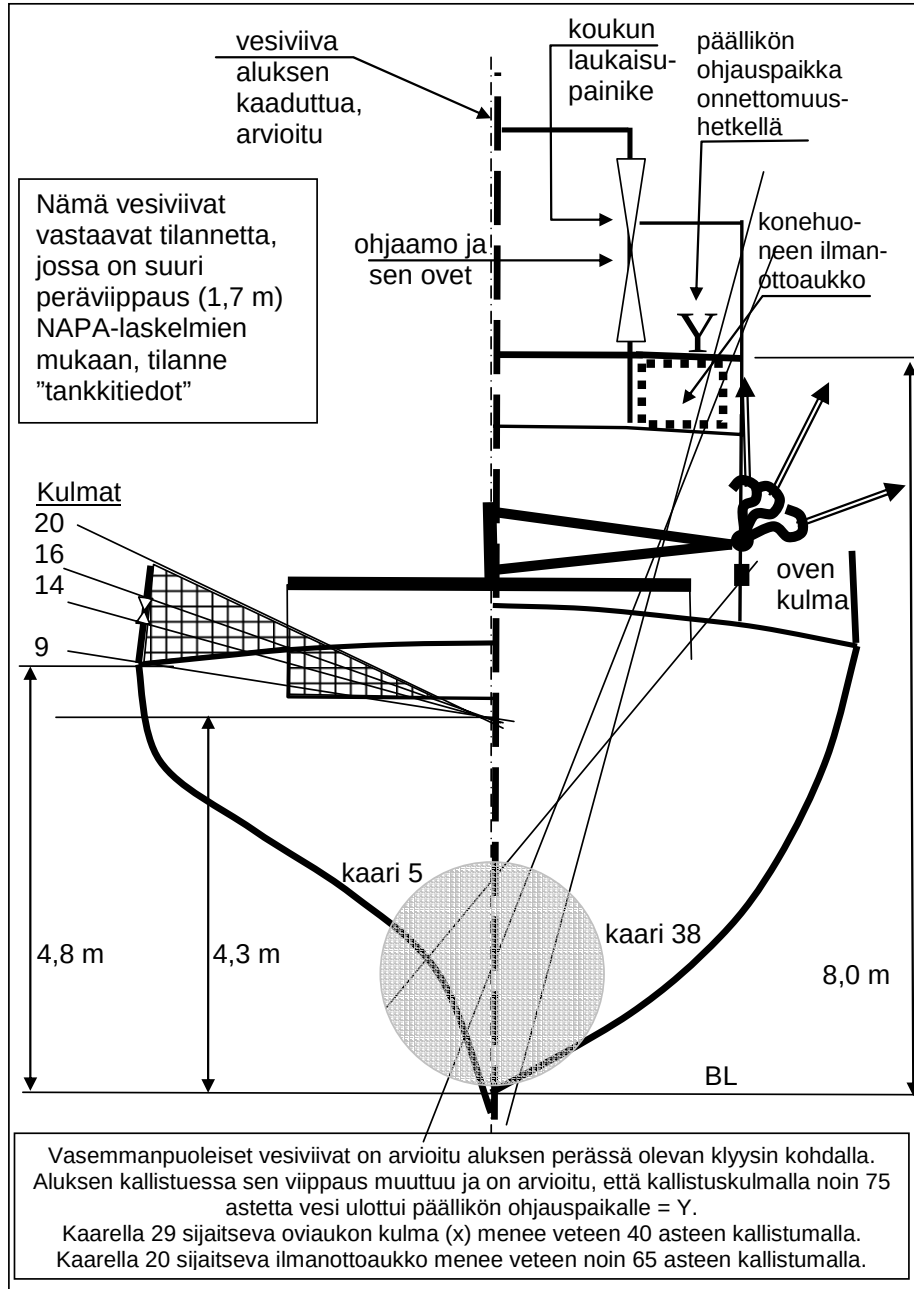
Tärkeä hinaajan vakavuutta ja etenkin dynaamista vakavuutta säättävä tekijä on varalaidan korkeus. Yleisen käsityksen mukaan sen tulisi olla niin suuri, että kansi ei mene veteen alle 10 asteen kulmalla. Kun kansi menee veteen, hinaajan kyky kestää lisäkallistumaa alkaa heiketä, koska vesiviivapinta-ala pienenee. Kuvassa 15 on näytetty PEGASOSin poikkileikkaus. Samassa kuvassa on näytetty myös arvioidut vesiviivat useilla eri kallistumilla ja koukun vastaavat asennot.

Kuva 15. PEGASOSin poikkileikkaus. Kuvassa on näytetty varalaita aluksen peräosassa ja eräiden laidalla olevien kohtien veteenmenokulmat. Ruudutettuna on alue, joka täyttyy vedellä kun parras menee veteen. Kaarella 29 olevan oven kulma menee veteen 40 asteen kallistumalla, ja konehuoneen ilmanottoaukko kaarella 20 noin 65 asteen kallistumalla. On arvioitu, että ohjaamon siivekkeellä päällikön jalat kastuivat kun kallistuskulma saavutti noin 75 astetta. Kaatuneen aluksen vesiviiva on arvio. Koukun asento on näytetty muutamalla kallistuskulmalla.

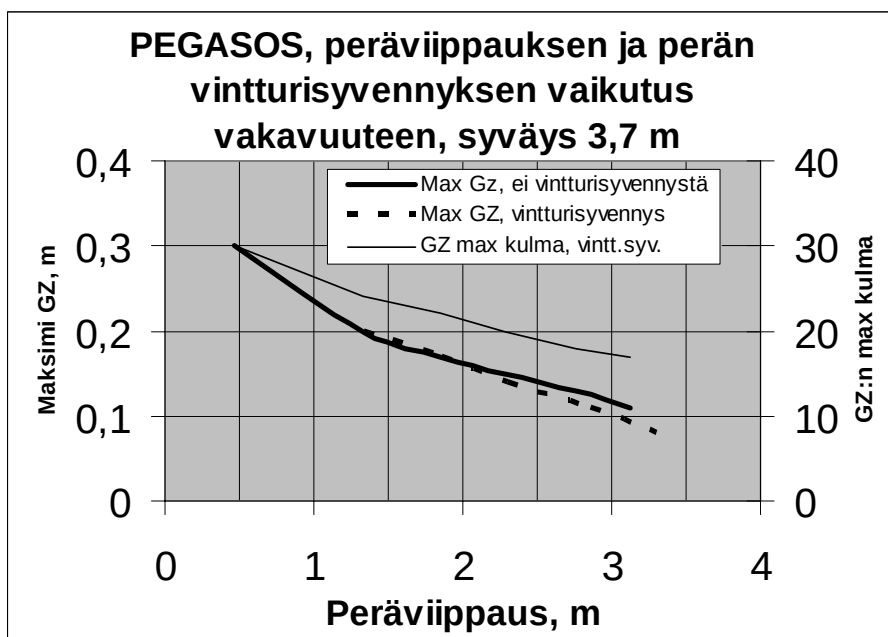
Kun hinaajan peräviippaus kasvaa yli ketkan mahdollistaman lisäyksen, varalaita aluksen peräpäässä alkaa pienetä. Tämän vuoksi hinaajia ei tulisi käyttää suurilla peräviippauksilla, jollei vastaavan lastitilanteen vakavuutta ole tarkistettu.

Kuvassa 16 on näytetty peräviippauksen ja perän vintturisyvennyksen vaikutus PEGASOSin vakavuuteen. Vintturisyvennys alkaa vaikuttaa vasta noin 20–25 asteen kallistuskulmilla kun vettä alkaa päästä sinne. Sen vaikutus on pieni, mutta vakavuutta heikentävä. Peräviippaus pienentää muotovakavuutta eli pantokareeneja tai jäännösvakavuutta.

Kuva 16. Peräviippauksen ja vintturisyvennyksen vaikutus PEGASOSin vakavuuteen NAPA-laskelmien mukaan. Nähdään, että peräviippauksen kasvu esim. noin 0,5 m:stä noin 1,5 m:iin pienentää GZ:n maksimiarvoa noin 0,12 m ja siirtää GZ:n maksimikulmaa 30 asteesta noin 18 asteeseen. Nämä muutokset ovat erittäin merkittäviä ja voivat johtaa siihen, että vakavuusvaatimukset eivät täyty.

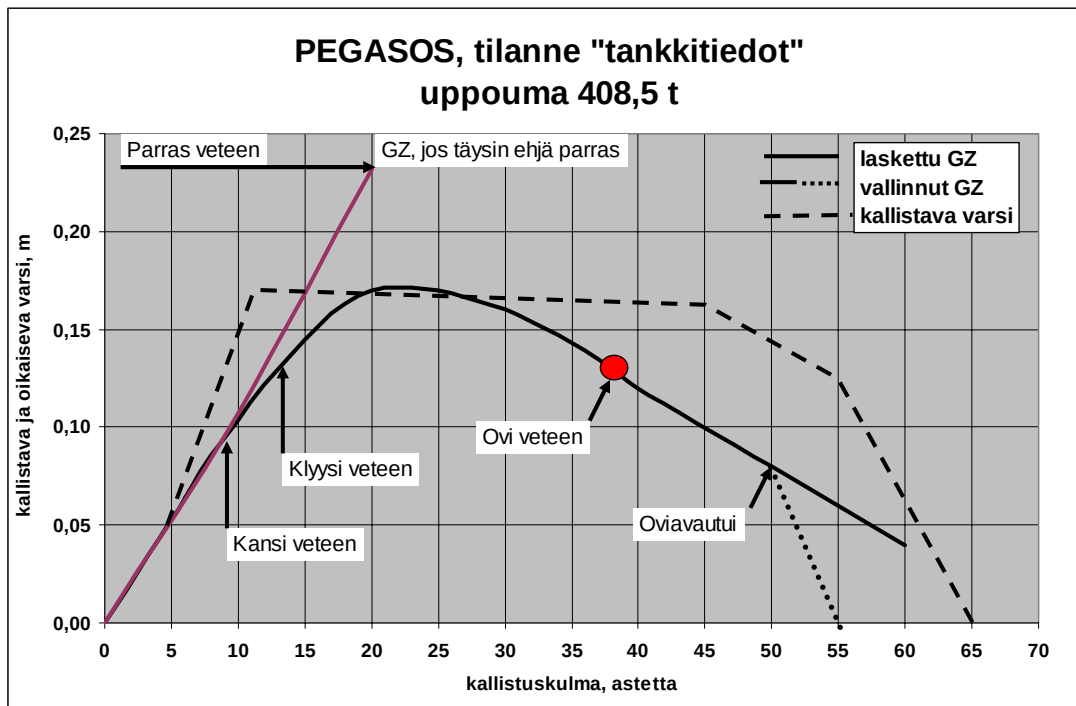
veden alla, kannelle mahtuu vettä noin 15 tonnia. Vettä syöksyy yli partaan siten noin 12 tonnia. Kallistava äkillinen momentti on noin 35 tm, mikä vastaa noin 9 cm kallistavaa vartta.

PEGASOSin päällikön onnistui pitää hinaaja jonkin aikaa pitkittäin virtaukseen perä edellä. Alus kääntyi poikittain hyvin nopeasti jouduttuaan potkurivirtaan. MSC HINAN potkurin jättövirtaus koh-tasi yhä suuremman osan PEGASOSin perää. Aluksi tehollinen nopeus oli noin 2,0 m/s, mutta se nousi nopeasti arvoon noin 2,3 m/s. Tällöin kallistavan momentin energia ylitti PEGASOSin oikai-sevan momentin energian. Partaan rakenteen johdosta kallistuman eteneminen saattoi hidastua hieman 10 asteen jälkeen. Klyysien aukkojen mennessä veteen, kallistuminen nopeutui. PE-GASOSin vakavuus oli niin heikko, että parras ei merkittävästi hidastanut kaatumista. Kansira-kennuksen ensimmäisen kerroksen yläpuolisten rakenteiden osuessa veteen kaatumisen etene-minen hidastui.

Kuva 17. Partaan vaikutuksen arviointi lastitilanteessa tankkitiedot

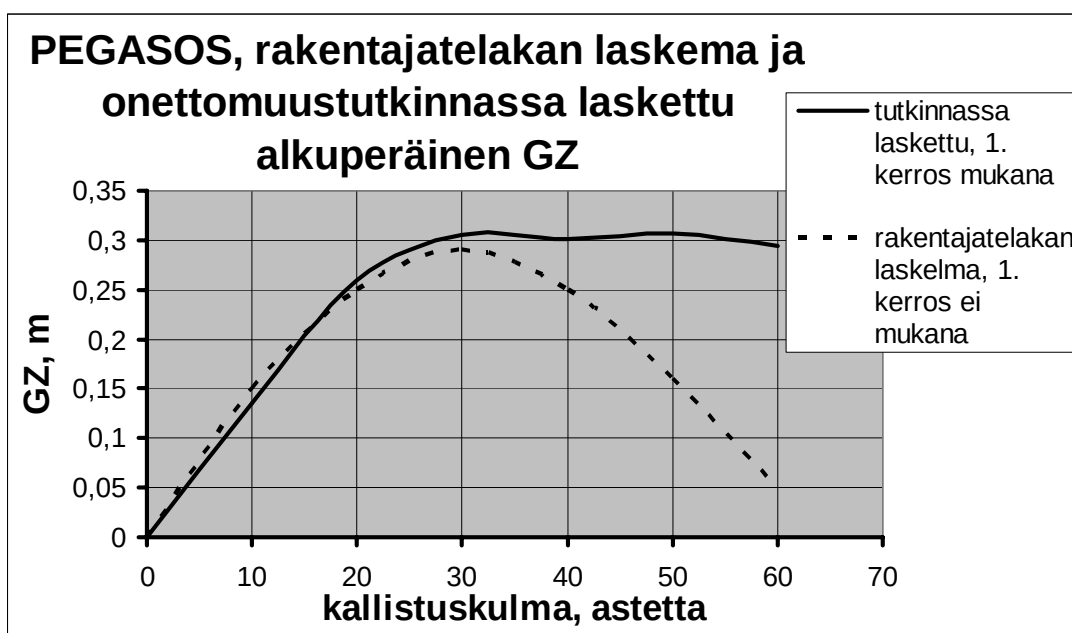
Rakentajatelakan alkuperäisissä laskelmissa kansirakennus ei ollut mukana. Tämä päätelmä pe-rustuu tutkinnassa tehtyyn tarkistuslaskentaan. PEGASOS saatettiin hyvin lähelle alkuperäisiä lastitilanteita 2 ja 3 ja ne lasketettiin NAPA-ohjelmistolla. Tutkinnassa verrattiin alkuperäisiä pan-tokareeneja NAPA-ohjelmistolla laskettuihin MS-arvoihin. Niiden välinen ero voitiin selittää siten, että alkuperäisissä laskelmissa kansirakennus ei ollut mukana muotovakavuudessa. Saadut tu-lokset ovat seuraavassa kuvassa 18. Nähdään, että kansirakennuksen ensimmäisen kerroksen vaikutus on merkittävä. Onnettomuushetken todellinen tilanne olisi vastannut onnettomuustutkin-nan laskelmaa, mikäli PEGASOSin vakavuus ei olisi heikentynyt. Todellisuudessa PEGASOSilla oli siis vakavuusreserviä aluksella olleeseen aineistoon verrattuna, mikäli kansirakennuksen au-

kot pidettiin säätiiviinä. Erityisesti on huomattava, että kuvan mukaisessa tilanteessa peräviippaus on pieni, noin 35 cm. Peräviippauksen kasvaessa, tilanne muuttuu kuvan 13 esittämällä tavalla. Tämä PEGASOSin vakavuuden piioreservi pieneni painopisteen ja painon nousun sekä mahdollisen suuren peräviippauksen johdosta.

Kuva 18. PEGASOSin alkuperäinen lastitilanne 3 rakentajatelakan laskelman mukaisena ja onnettomuustutkinnan yhteydessä laskettuna. Viippaus noin 35 cm perälleen.

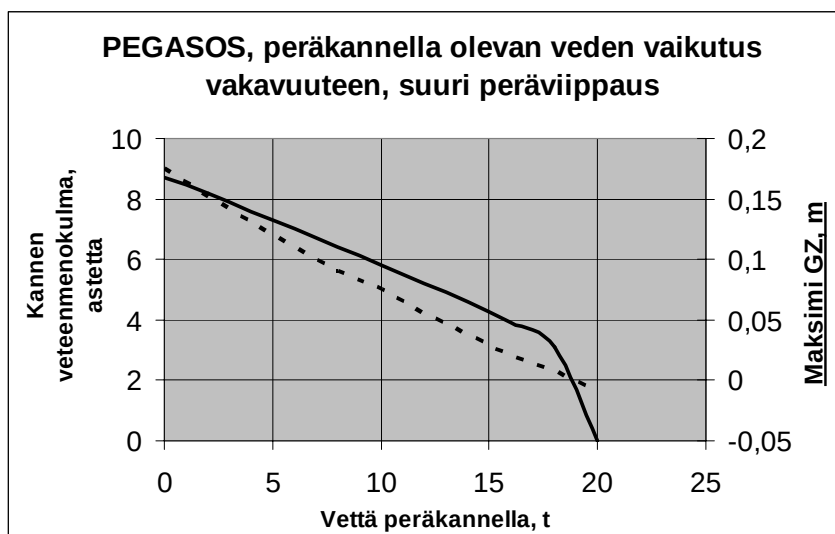
Seuraavassa kuvassa 19 on esitetty peräkannelle kertyvän veden vaikutus aluksen vakavuuteen. Jos PEGASOS olisi käyttänyt ns. gob-rope eli ridari - järjestelyä, se olisi joutunut tähän tilanteeseen, mutta pienemmällä nopeudella kuin hinaaja VOIMA. Alus ei olisi joutunut poikittaisvirtaukseen. Vaaratilanteessa olisi ollut enemmän aikaa koukun laukaisuun.

Kuva 19. Kannelle kertyneen veden vaikutus PEGASOSin vakavuuteen. Peräviippaus 2,5 m, syväys noin 3,6 m. NAPA-laskelmien mukaan.

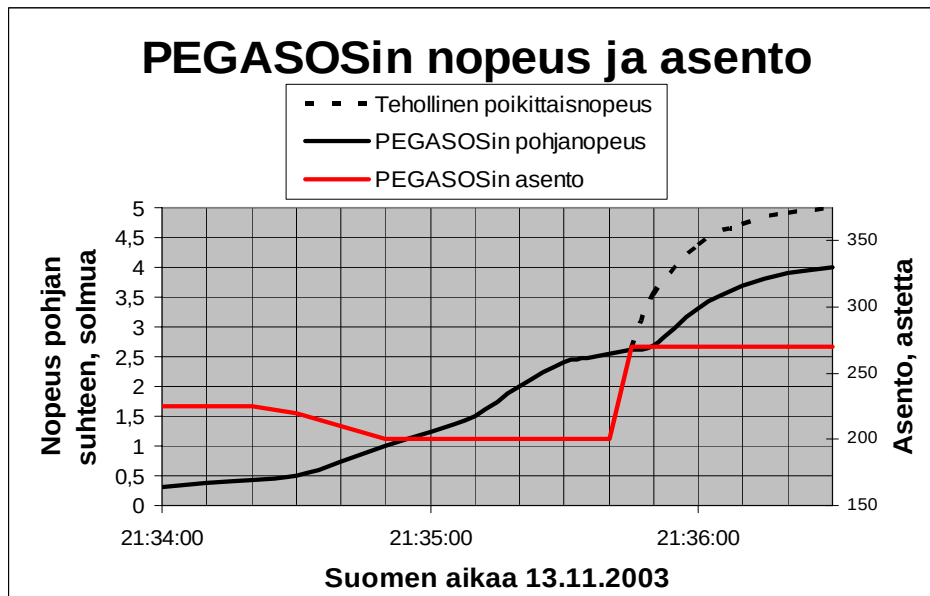
Laskelmat perustuvat tietoon alusten nopeuksista ja arvioon PEGASOSin asennon muuttumisesta MSC HINAn koneen käynnistyksen jälkeen. PEGASOSin on arvioitu kääntyneen poikittain 5 sekunnissa sen jälkeen kun sen perä osui MSC HINAn potkurin jättövirtaukseen. Kallistavan momentin on oletettu kasvaneen täyteen arvoonsa nopeasti tässä ajassa. **Kallistava momentti** on verrannollinen poikittaisnopeuden neliöön ja vedenalaiseen lateraalipinta-alaan. **Oikaiseva momentti** on uppouma kertaa GZ(kallistuskulma). Kallistuskulma on edelleen ajan funktio, joka ratkaistaan. Sijoitetaan laskennan alku hetkeen, jossa PEGASOS alkaa kääntyä poikittain. Kuvassa 21 on PEGASOSin nopeudet ja asento ( $270^\circ$  = poikittain).

Kuvassa 21 on otettu huomioon se, että PEGASOSin perästä vain osa kohtasi MSC HINAn potkurin jättövirtauksen heti siihen kääntymisen jälkeen. Kuvan 17b tilanne on otettu aikaan sidotun tarkastelun kohteeksi.

Kuva 21. PEGASOSin nopeus ja asento sekä hinaajan kohtaama tehollinen nopeus MSC HINAN alkaessa kiihdyttää.

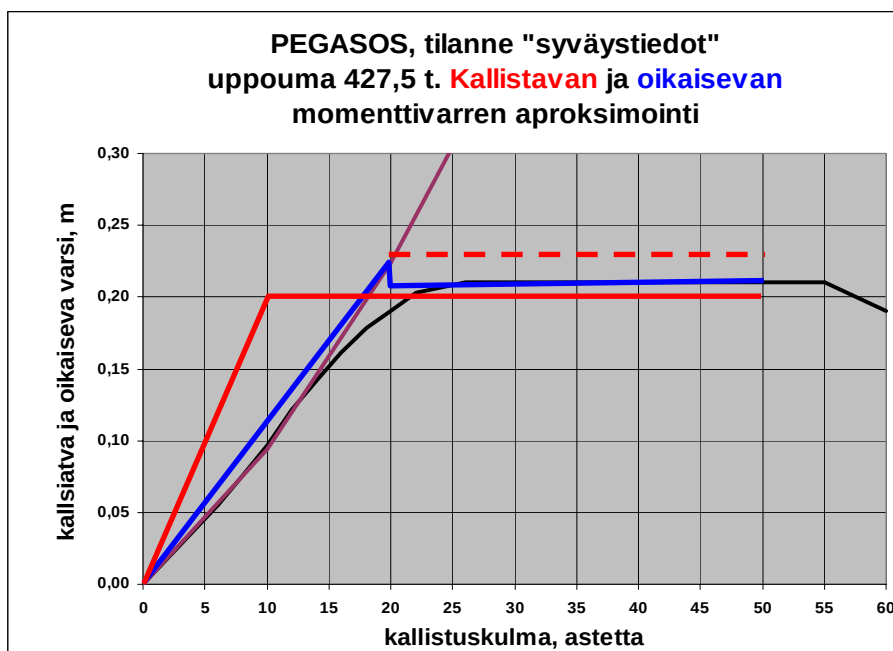
Aluksen kallistumisen differentiaaliyhtälö on ratkaistu Mathcad-ohjelmalla<sup>211</sup>. Yhtälön kertoimien määrittelyssä on käytetty hyväksi alan oppikirjaa<sup>212</sup>. Momentit ja niiden approksimointi on esitetty kuvassa 22.

Kuva 22. PEGASOSin onnettomuustilanteen GZ-käyrän ja kallistavan momenttivarren approksimoinnin periaate. Katkoviivalla on otettu huomioon kallistavan momentin lisäenergia kallistumisen alkuvaiheessa.

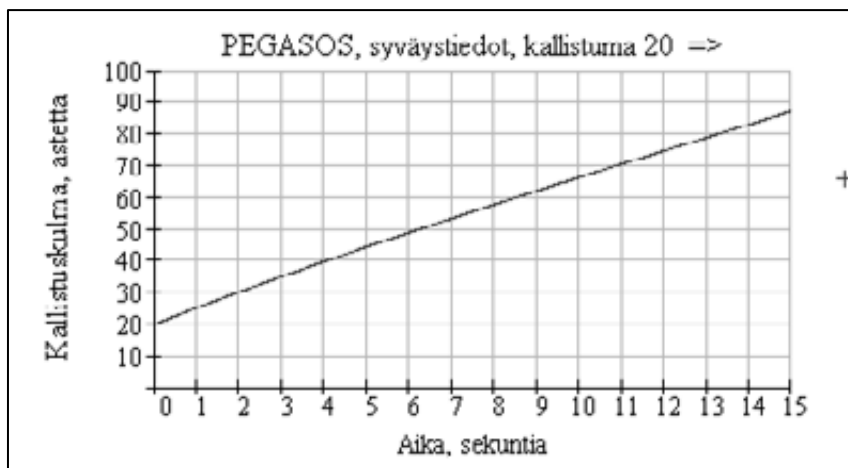
Kuva 23. PEGASOSin kallistumisen eteneminen, laskentaesimerkki. Kallistuminen 20 asteesta eteenpäin.

Näiden laskelmien mukaan kallistuminen 18 asteeseen tapahtuu 5 sekunnissa, 20 asteeseen 5,5 sekunnissa ja 50 asteeseen 11,5 sekunnissa. Oletettavasti muutaman lisäsekunnin kuluttua alus on ensin 75–80 astetta ja sitten edelleen muutamassa sekunnissa 90 astetta kallellaan. Laskelmiin sisältyvistä epätarkkuuksista huolimatta, voidaan tulosta pitää tilannetta kuvaavana. Huomionarvoista on, että kaatuminen tapahtuu hyvin nopeasti: laskelmien mukaan 10–15 sekunnissa, mikä sopii yhteen PEGASOSin päällikön ja MSC HINAN peräkannella olleiden kertomusten kanssa.

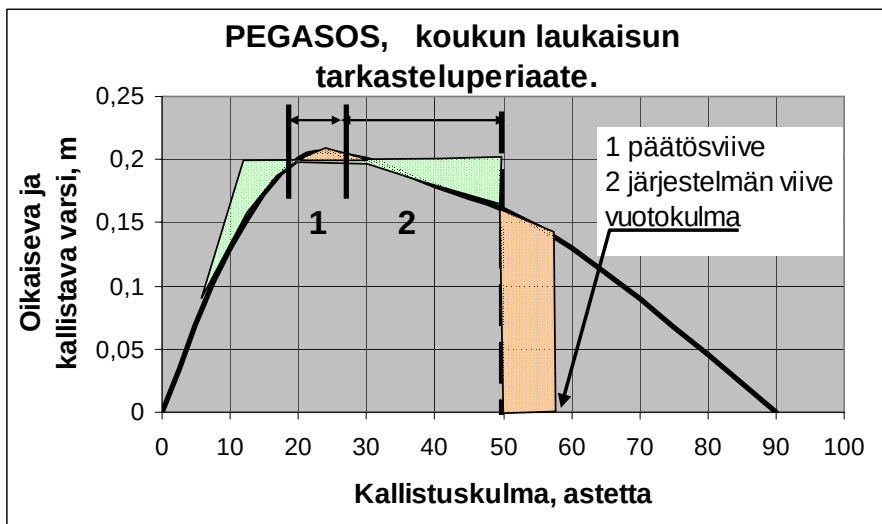
**Koukun laukaisu.** Alkuvaiheessa kallistuma johtui keulapotkurin ohjailun synnyttämästä kallistavasta momentista. PEGASOSin liikkuessa MSC HINAN vetämänä perä edellä olisi ollut vielä mahdollista laukaista koukku. Potkurin jättövirtaukseen kääntymisen jälkeen kallistuminen eteni niin nopeasti, että koukun laukaisu ei enää voinut estää kaatumista. On otettava huomioon, että reagointiaika eli päätös laukaista koukku ja osuminen painonappiin vievät joitain sekunteja. Lisäksi laukaisuhydrauliikassa on noin 5 sekunnin viive. Jotta koukku olisi ollut irti esim. 45 asteen kallistumalla, laukaisupäätös olisi pitänyt tehdä jo silloin, kun PEGASOS oli vielä MSC HINAN potkurin jättövirtauksen ulkopuolella. Kallistuma ei vielä silloin ollut varoittavana tekijänä. Kuitenkin oli vaara joutua avustettavan potkurin jättövirtaukseen. Koukun laukaisun yleisperiaatetta on tarkasteltu kuvassa 24.

Koukun laukaisua voidaan tarkastella energiaperiaatteella. Teoreettinen suurin kulma, jonka jälkeen alus vielä palautuu koukun irrottua, on kulma, jossa GZ-käyrän ja kallistavan varren väliin jäävä pinta-ala on yhtä suuri kuin GZ-käyrän alle ko. kulmasta eteenpäin jäävä pinta-ala (ja  $GZ > 0$ ). Tätä rajakulmaa pienentävät mahdolliset veteen joutuvat aukot (vuotokulma).

Kuva 24. Koukun laukaisun tarkastelu. Jos on mahdollista, että avustuksen aikana voidaan kohdata avustettavan aluksen potkurin jättövirta, on erittäin tärkeää, että päätös koukun laukaisusta tehdään ajoissa. Vaikka alussa kertyvään kallistavaan energiaan ei ehditä vaikuttaa, sen kertyminen päättyy aiemmin ja kallistuminen ei ehkä etene vuotokulmaan saakka. Ruskean pinta-alan (oikaiseva) tulee olla vihreän pinta-alan (kallistava) suuruinen.

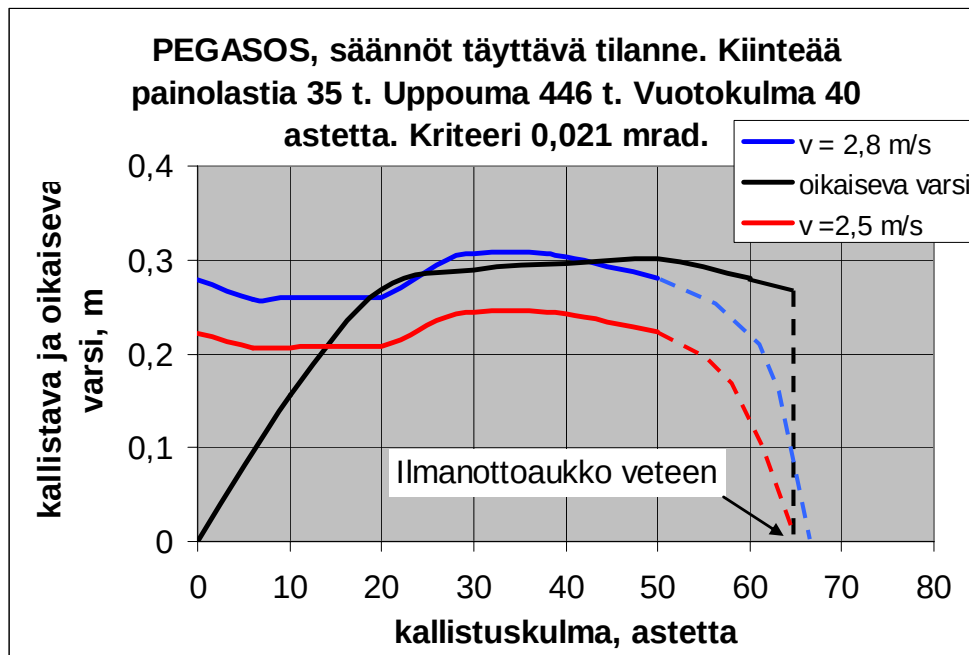
Kuva 25. Eräs mahdollinen säännöt täyttävä lastitilanne ja kallistava momenttivarsi kahdella virtausnopeudella.

Edellä on oletettu, että kallistavan momentin kasvu täyteen arvoonsa kestää 5 sekuntia. Jos oletetaan **ääritapaus**, jossa se alkaa vaikuttaa välittömästi kuten kuvassa 4, saadaan seuraava vaatimus GZ:lle. Oletetaan, että kuvassa 25 GZ on noin 0,4 m. Kallistava momentti tekee työn 0,028

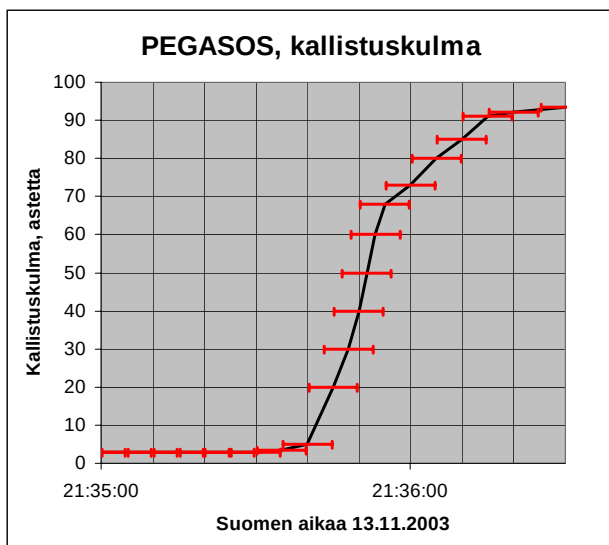
Kuva 26. PEGASOSin kaatuminen aikaan sidottujen askelmien mukaan.

Edellä olevissa laskelmissa partaan vaikutus ei ole näkyvissä. Alkuvaiheessa se hidasti kallistumista, mutta klyysien ja varsinkin partaan reunan mennessä veteen, kallistuminen nopeatui.

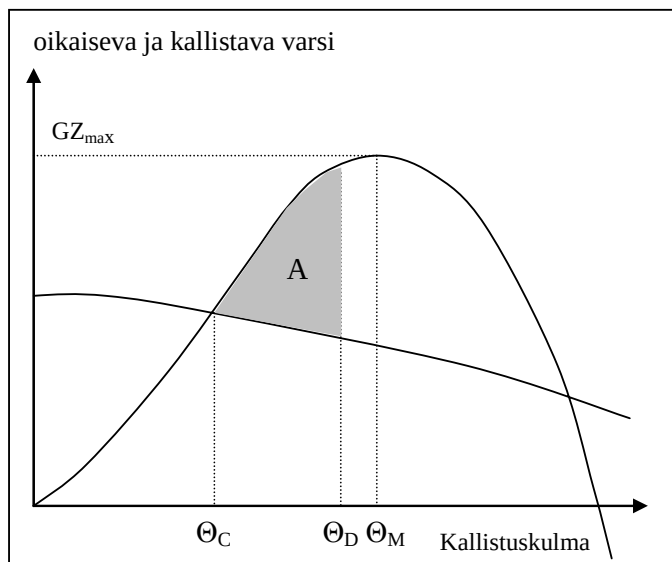
**PEGASOSilla** Saadaan laskemalla vuotokulmaan asti: "kallistuskoe"(H = 4,55 m) 0 mrad, "tankkitiedot"(H = 4,45m) 0 ja "syväystiedot"(H =4,39, vuotokulma 35 astetta) 0,005. Kahdessa ensimmäisessä tapauksessa kallistavan momentin käyrä kulkee oikeasevan yläpuolella. Vaatimukset eivät siis täyty. **PEGASOS ei täyttänyt Bureau Veritasin vakavuusvaatimuksia.**

Kuva 27. Bureau Veritasin tapa määrittää hinaajan vakavuuskriteeri.

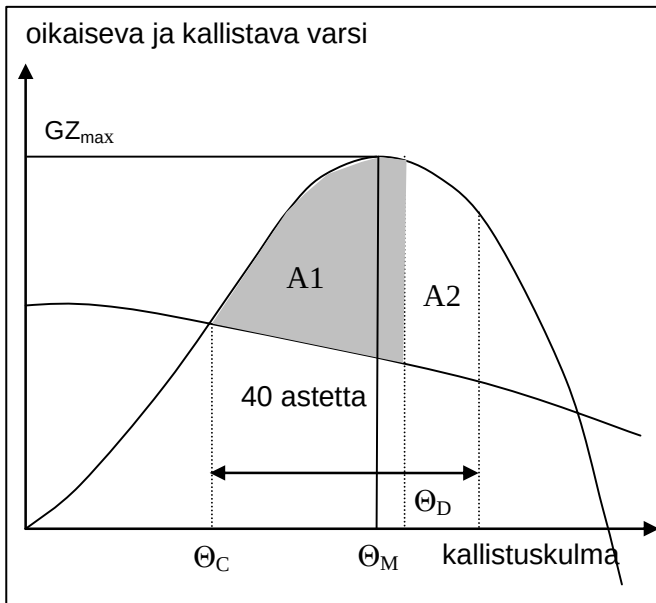
Kuva 28. American Bureau of Shippingin tapa määrittää hinaajan vakavuuskriteeri.

**PEGASOS** täytti osittain ABSin vaatimukset, kuten seuraavasta taulukosta on nähtävissä. Pak-sulla kirjasimella on näytetty arvot, jotka eivät täytä vaatimuksia.

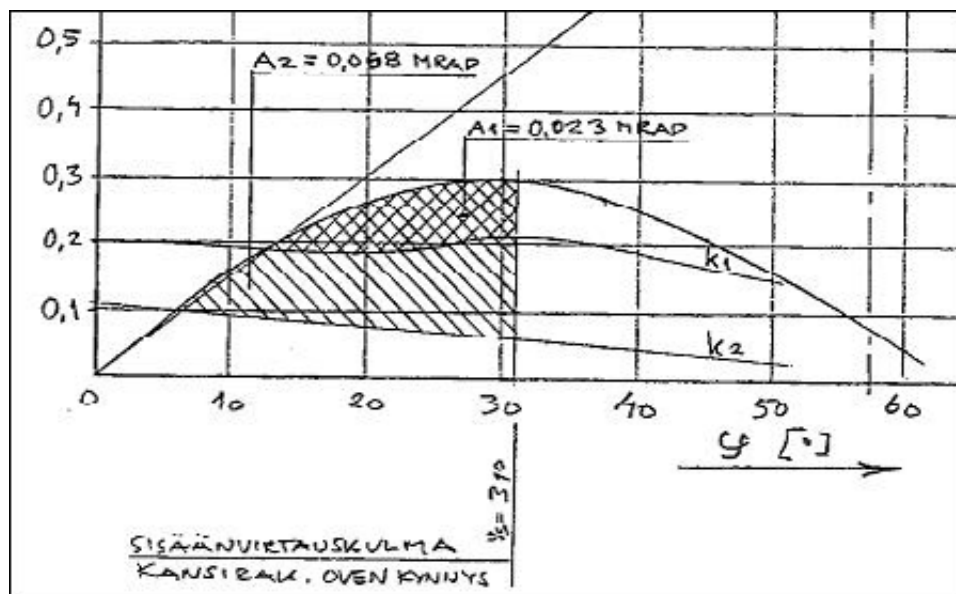
Lasketut kallistavat momenttivarret  $k_1$  ja  $k_2$  piirretään samaan kuvaan GZ-käyrän kanssa. Laskeetaan kallistavan momentin ja GZ-käyrän väliin jäävä pinta-ala. Se voidaan laskea pienempään kulmista vuotokulma tai 40 astetta saakka. MKL:n vaatimus on, että pinta-alan tulee olla vähintään 0,01 mrad. Tarkastelu tulee tehdä pahimmaksi arvioidussa lastitapauksessa. Seuraavassa kuvassa 29 on esimerkki laskelmasta. Se on alkuperäinen PEGASOSille vuonna 1993 tehty.

Kuva 29<sup>235</sup>. PEGASOSin alkuperäinen MKL:n kriteerin mukaisen laskelman tulos.

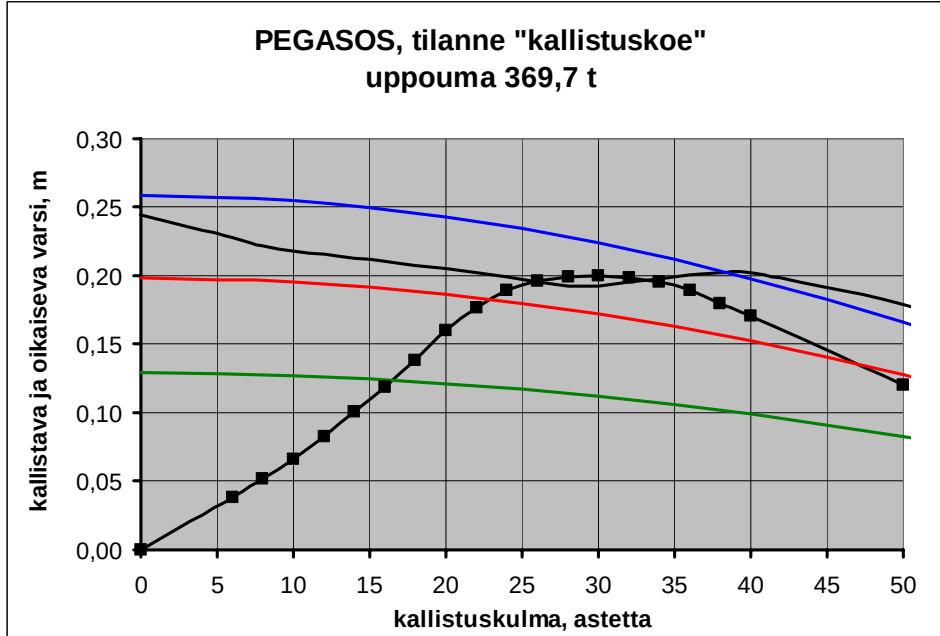
Kuvissa 30 ja 31 on kahden lastitilanteen oikaisevan ja säännön mukaisen kallistavan varren (poikittaisnopeus on 2,5 m/s) käyrät. Kuvissa on myös luokituslaitosten IACS (punainen), BV (sininen) ja ABS (vihreä). vaatimusten mukaiset käyrät. Kolmannessa lastitilanteessa on verrattu useita kriteerejä keskenään, kuva 38. Taulukossa 8 on näytetty, miten MKL:n vakavuusmääräykset täyttyvät eri tilanteissa.

Kuva 30. Tilanteen "kallistuskoe" kallistavia varsia: **poikittaisveto**, MKL (musta  $v = 2,5$  m/s) ja **sivusuuntaisen työntö**, BV (sininen), IACS (punainen) ja ABS (vihreä) sekä GZ (neliöllä merkitty käyrä).

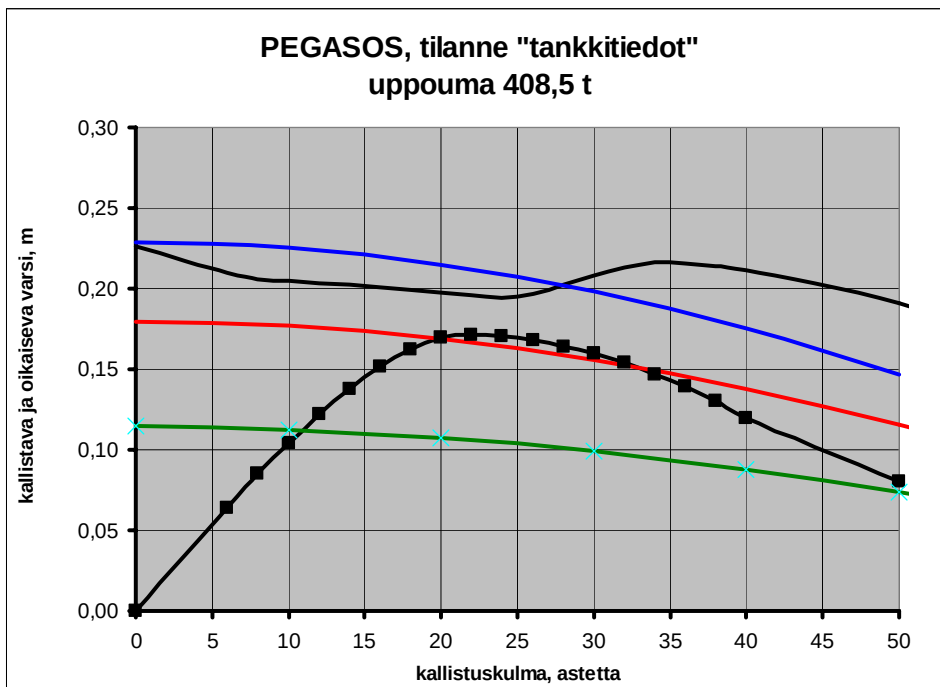
Kuva 31. Tilanteen "tankkitiedot" kallistavia varsia ja GZ

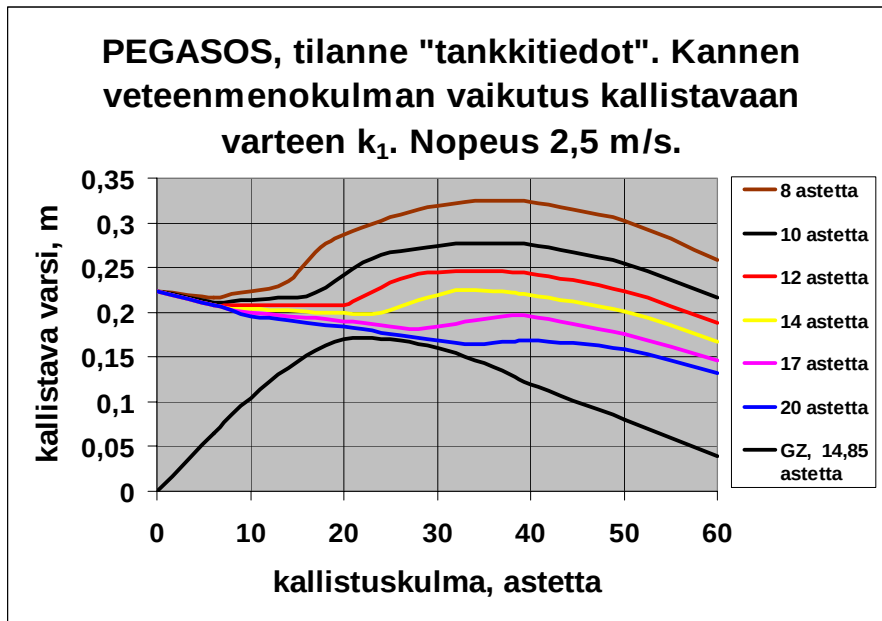
Kuvassa 37 on näytetty MKL:n kaavalla laskettu kannen veteenmenokulman vaikutus kallista-vaan varteen. Kuvassa 38 on näytetty kannen veteenmenokulman riippuvuus syväydestä ja määritystavasta.

Kuva 37. Kannen veteenmenokulman vaikutus PEGASOSia kallistavan momentin varteen poikkaisnopeudella 2,5 m/s.

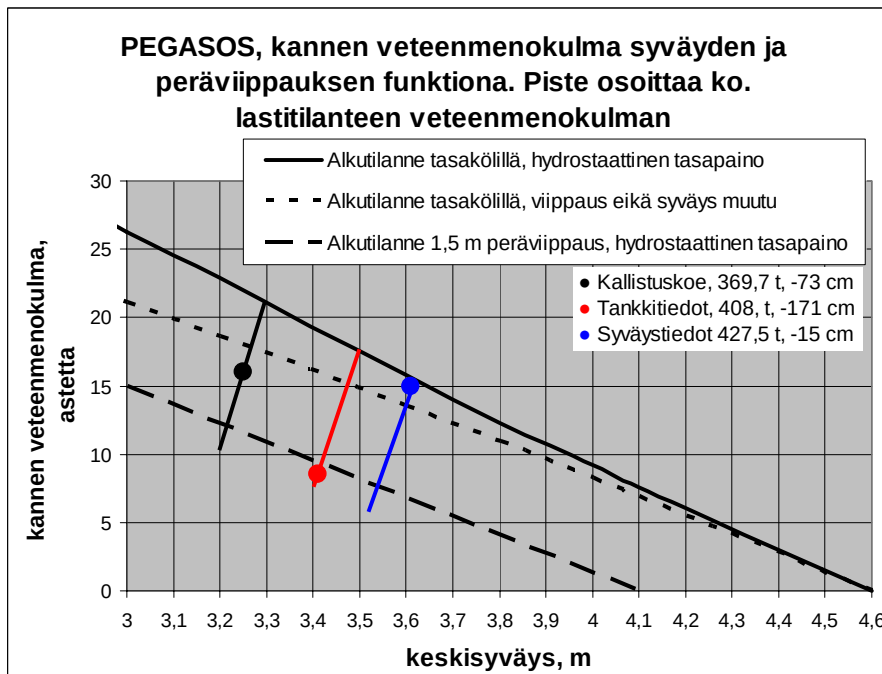
Kuva 38. PEGASOSin kannen veteenmenokulmat tasaköyllillä ja 1,5 m viippauksella perälleen. Haarukoivat lastitilanteet on näytetty.

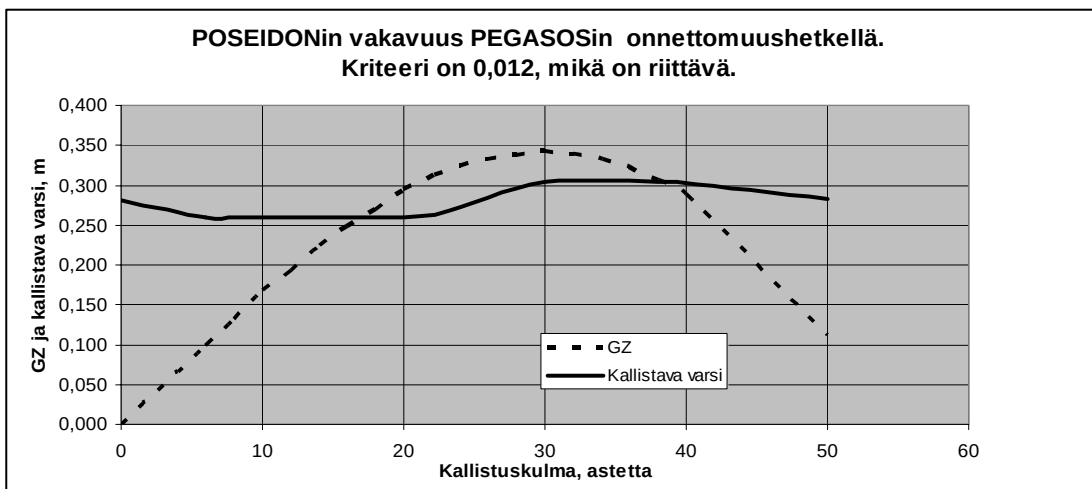
Lastitilanteeksi onnettomuushetkellä arvioitiin saatujen tietojen pohjalta: dieselöljyä 25,5 t, makeaa vettä 15 t, painolastivettä 33,2 t, voiteluöljyä 0,9 t sekä alus miehistöineen 257,3 t. Yhteensä 331,9 t, painopisteen korkeus 3,19 m. Staattinen ja dynaaminen vakavuus täytti Merenkulkulaitoksen vaatimukset, samoin poikittaisnopeuskriteeri, jonka arvo oli 0,012 ylittäen siten vaaditun 0,01 poikittaisnopeudella 2,5 m/s, ks. seuraava kuva 39.

Kuva 39. POSEIDONin vakavuus PEGASOSin onnettomuushetkellä. Merenkulkulaitoksen kriteeri täyttyy poikittaisvetotilanteessa. Uppouma on 332 tonnia ja keskisyvyys 3,72 m. Hinauskaaren säde on 2,75 m. Laskelma perustuu tutkinnassa saatuun tietoon onnettomuushetkellä vallinneesta lastitilanteesta ja oletukseen, että alkuperäiset alustiedot vuodelta 1978 ovat voimassa. Vuotokulma oli 40 astetta ja kansi meni veteen 13 asteen kulmalla.

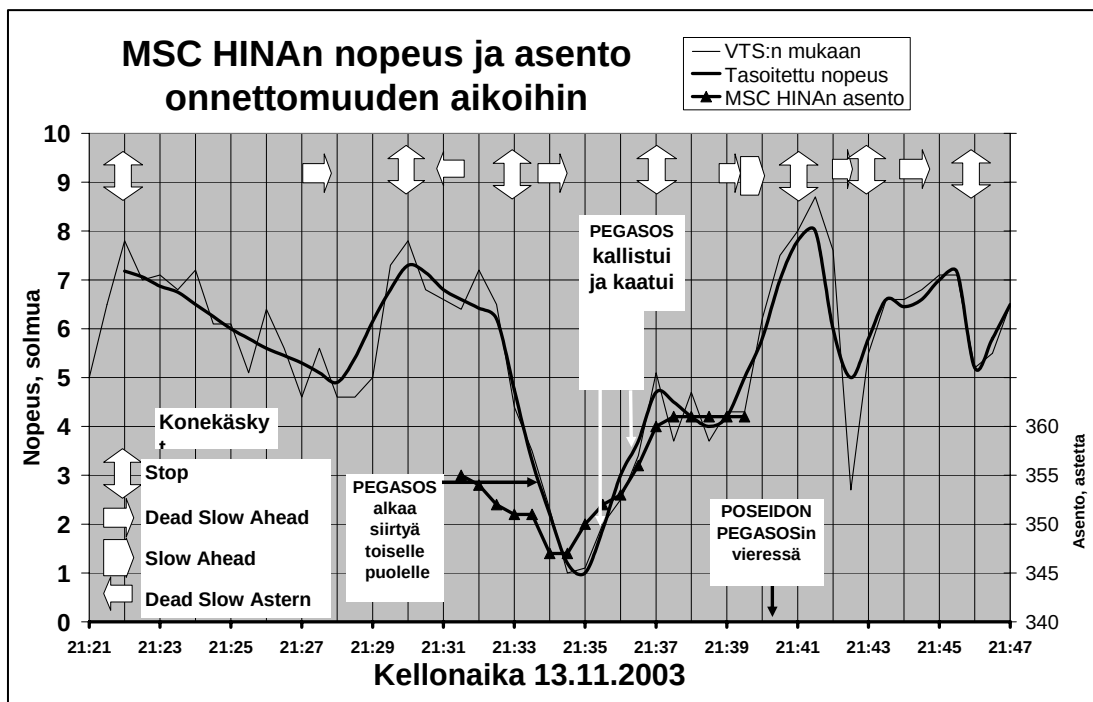
Kuva 2. MSC HINAN nopeus ja asento onnettomuuden aikoihin. Konekäskyt on siirretty eteenpäin yksi minuutti. MSC HINAN nopeuskäyrää ei ole siirretty. Tarkemmat ajat ja nopeudet ovat myöhemmissä kuvissa.

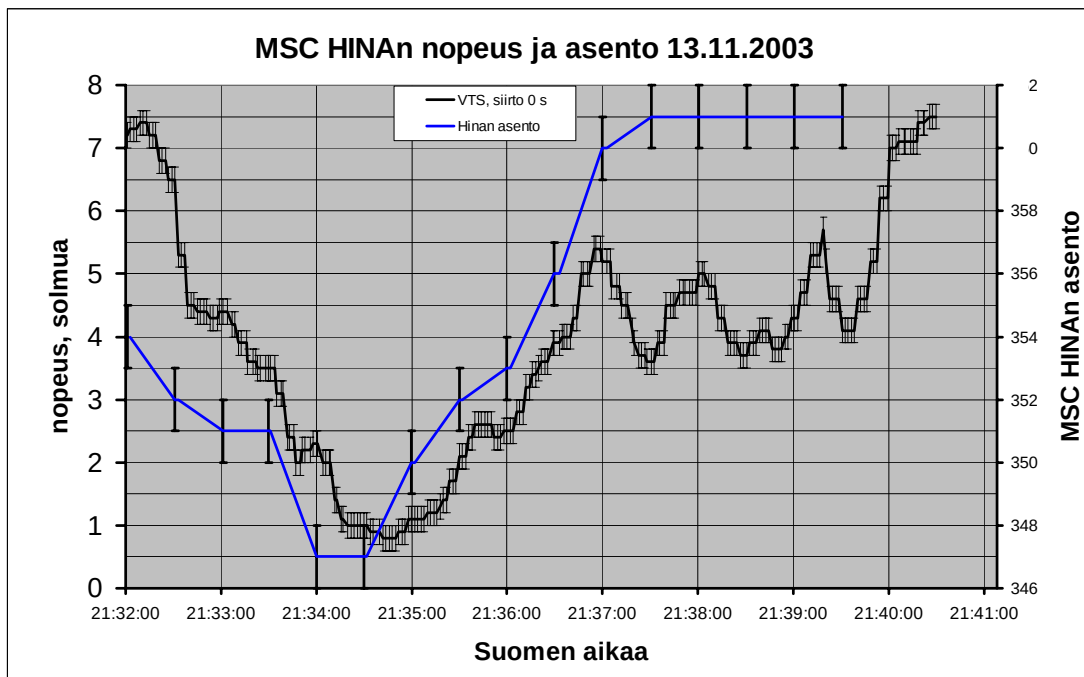
Kuvassa 3 on MSC HINAN kaikki rekisteröidyt nopeustiedot poimittuna VTS-tutkavideosta aikavälillä 21:32–21:40. Merkillepantavaa on nopeuden kasvun pysähtyminen hieman en-

nen klo 21:36. Tämä voidaan tulkita johtuvan MSC HINAN vastuksen kasvusta PEGASOSin kaatumisen johdosta. MSC HINAN nopeus lähti jälleen kasvamaan, kun PEGASOSin hinausköysi irtosi. Nopeuden tasaantumisvaihe kesti noin ½ minuuttia.

Kuva 3. MSC HINAN nopeus ja asento onnettomuuden aikoihin. Käyrissä ei ole mahdollisia VTS-ajan korjauksia. Arvioidut virherajat on näytetty (nopeus  $\pm 0,2$  kn ja asento  $\pm 1$  aste).

Kello 21:32 MSC HINAN perä oli kääntymässä oikealle tuulen ja nopeuden pienentämisen johdosta. Kello 21:33 jälkeen nopeus oli pudonnut riittävän pieneksi ja PEGASOS alkoi siirtyä MSC HINAN sivulta sen perän oikealle puolelle kiristäen köyttä. Tämä toimenpide lisäsi edelleen MSC HINAN perän kääntymistä oikealle. Noin klo 21:34 PEGASOS pääsi asemaan, jossa se alkoi vetää vasemmalle täydellä koneteholla. Tämä ensin pysäytti MSC HINAN kääntymisen oikealle ja alkoi sitten kääntää sen perää vasemmalle. Samalla MSC HINAN kone käynnistettiin. PEGASOS veti MSC HINAN perää edelleen pienentyneellä voimalla vasemmalle ja samalla alkoi MSC HINAN peräsinvoima vaikuttaa samaan suuntaan. Myös POSEIDONin oikealle vetäminen oli vaikuttamassa. MSC HINA oikeni ja veti samalla nopeuden kasvaessa PEGASOSin keskemmälle perän taakse. Kun PEGASOS oli kääntynyt poikittain ja kaatunut sen aiheuttama jarrutusvoima kasvoi. Tämä näkyy kuvassa 3 noin klo 21:36 MSC HINAN nopeuden kasvun hidastumisena. PEGASOSin köyden irrottua MSC HINAN nopeus kasvoi, mikä tehosti sen peräsimen ohjailuvaikutusta ja alus kääntyi väylän suuntaiseksi. Kuvassa 3 on MSC HINAN nopeuden lisäksi sen asento.

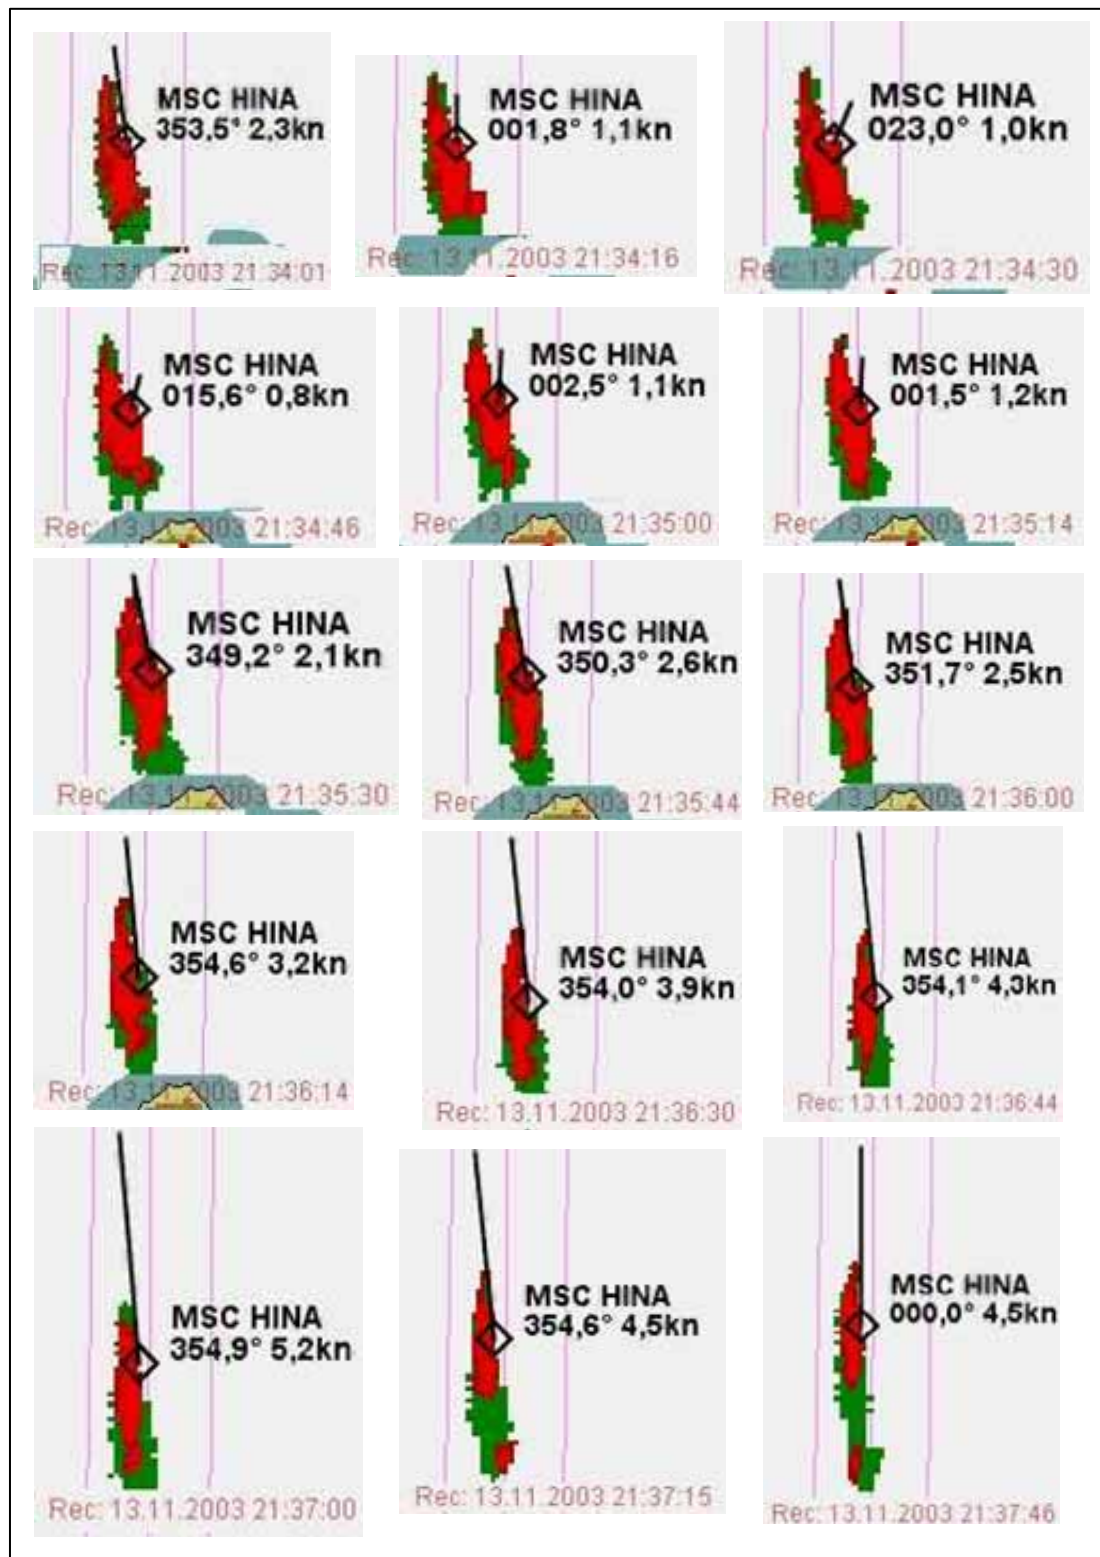
Kuva 4. VTS-tutkakuvien osasuurennokset PEGASOSin kaatumisen aikoihin.

PEGASOSia ei näy selvästi erillään sen ollessa lähellä MSC HINAa ilmeisesti tutkien ominaisuuksista johtuen. Vasta irtoamisen jälkeen välimatkan kasvettua tarpeeksi suureksi se näkyy erillään klo 21:37:15. Tällöin alusten välimatka oli noin 105 m.

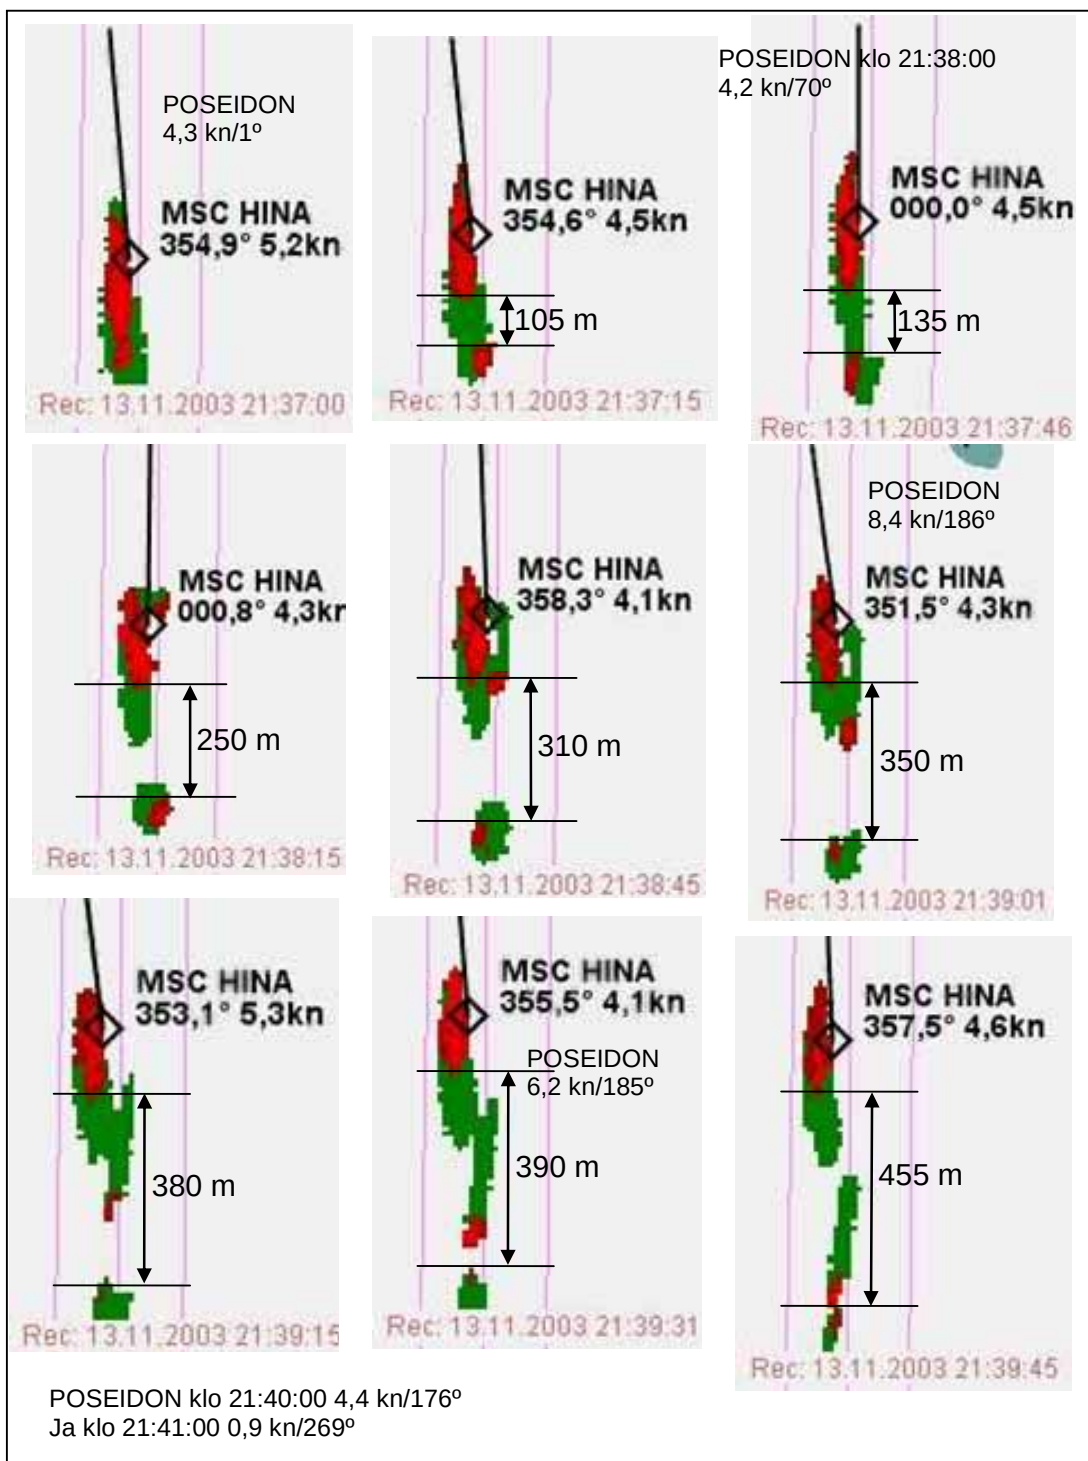
Kuva 5. MSC HINAn etääntyminen PEGASOSista ja POSEIDONin saapuminen PEGASOSin luo. Kuvaan on merkitty PEGASOSin etäisyys MSC HINAN perästä sekä POSEIDONin GPS-nopeuksia ja -suuntia.

POSEIDON näkyy selvästi erillisenä vasta klo 21:38:15. GPS-tasamинуutin nopeustietojen mukaan sillä oli jo selvä nopeus itään klo 21:38:00 (kuvassa 5). GPS-paikkatiedoista laskettuna sen nopeus oli pohjoiskoilliseen klo 21:37:30 (3,7 kn/24°). Tutkijat olettavat tällä perusteella, että se on ollut irti ja alkanut kaartaa kohti PEGASOSia noin klo 21:37:00. Nopeudet ovat taulukossa 2.

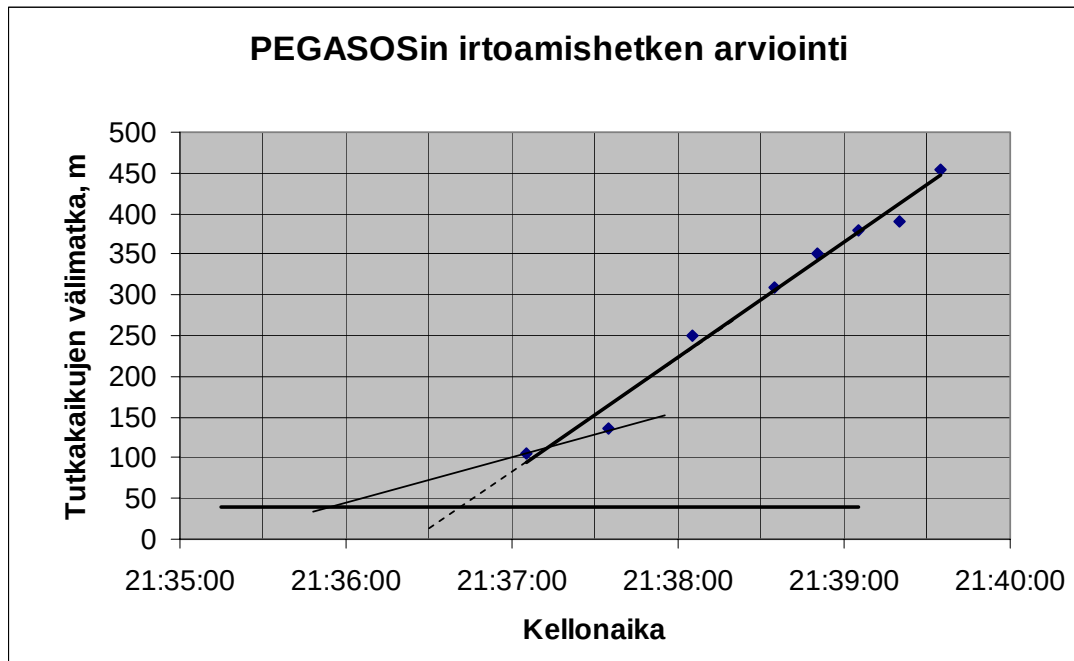
Kuva 6. PEGASOSin irtoamishetken määrittäminen. Kuvassa VTS:n kellonaika on muutettu vastaamaan GPS-kellonaikaa (VTS-aikaa siirretty -10s = kellojen ero - 15 s ja tutkakuvan viive +5 s).

Tutkijat päättelivät kuvaan piirrettyjen approksimoivien suorien avulla, että PEGASOSin hinausköysi irtosi aikaisintaan klo 21:35:55 ja viimeistään klo 21:36:40. Todennäköisin aikaväli on tutkijoiden mielestä klo 21:36:05–21:36:15 (MSC HINAn nopeutta välittömästi irtoamishetken jälkeen painotettu, PEGASOS saattanut hieman liikkua MSC HINAn menosuuntaan). Oletetaan koukun hydraulikan laukaisuviiveeksi 5 sekuntia ja PEGASOSin päällikön tarvitsemaksi ajaksi toiseen laukaisuyritykseen 5 sekuntia. Edellä sanotun perusteella saadaan aikaväliksi, jolloin ohjaamon ovi iskeytyi veteen klo 21:35:55–21:36:05. Kaatuminen kesti 10–15 sekuntia, joten se alkoi (PEGASOS oli poikittain virtauksessa) tämän päättelyn mukaan klo 21:35:40–21:35:55.

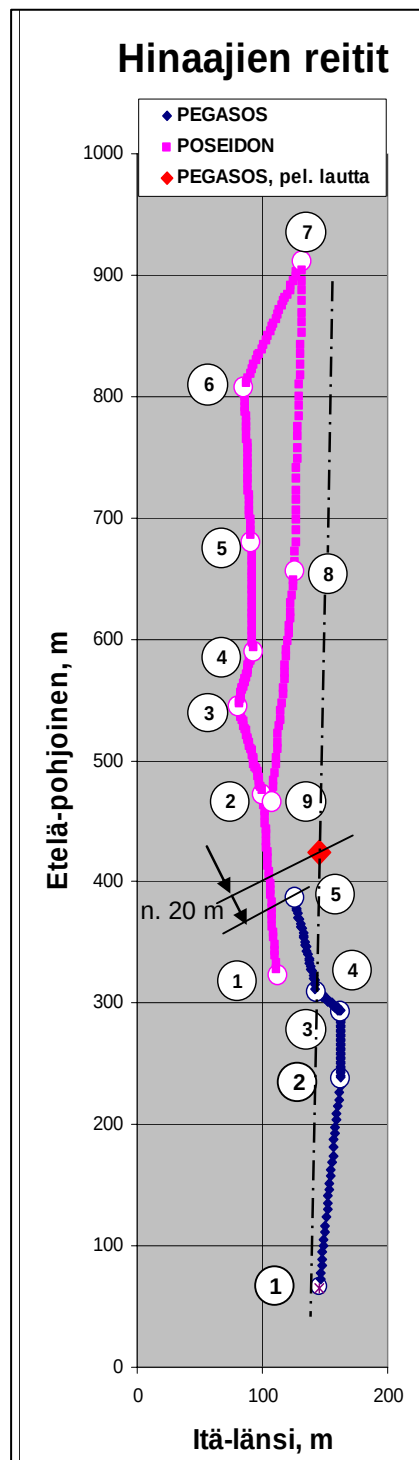
Ennen kaatumista PEGASOS siirtyi MSC HINAN perässä sivusuuntaan, minkä vuoksi tuossa vaiheessa hinaajan kerran minuutissa rekisteröity GPS-nopeus samoin kuin paikkatiedosta laskettu nopeus on sisältänyt myös sivuttaiskomponentin.

*Kuva 7. Hinaajien reitit klo 21:32:00–21:40:00. Transas-ohjelman kahden sekunnin välein laskemat (interpoloimat) paikat muodostavat suoran viivan minuutin välein rekisteröityjen GPS-paikkakoordinaattien välille. Kuvaan on merkitty myös väylän keskiviiva.*
