## **Tutkintaselostus**

B2/2003M

**Hinaaja PEGASOS, kaatuminen ja uppoaminen Helsingin  
edustalla 13.11.2003**

### TUGBOAT PEGASOS, CAPSIZING AND SINKING OFF HELSINKI ON 13 NOVEMBER 2003

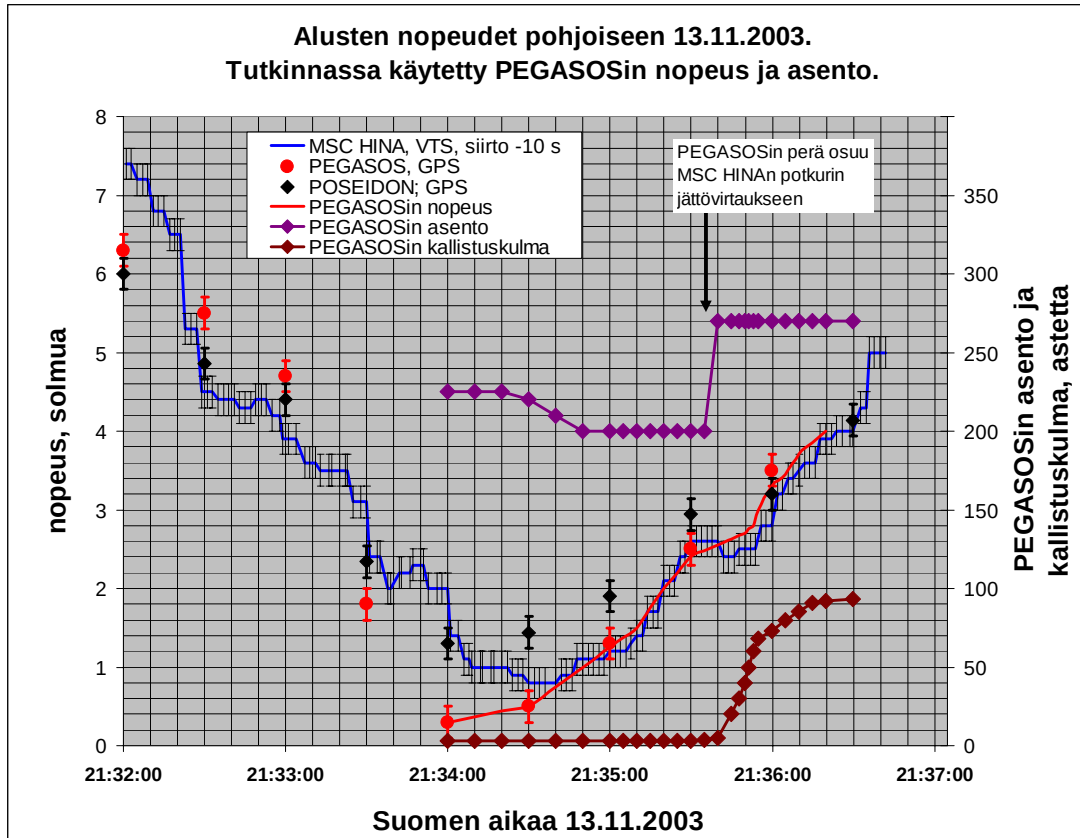
PEGASOSin, POSEIDONin ja MSC HINAn nopeudet klo 21.32.30–21.36.30 eli juuri ennen PEGASOSin kaatumista on määritetty yhdistäen hinaajien GPS:n rekisteröintitiedot ja VTS:n mittaama MSC HINAn nopeus, kuva 8. (raportin kuvat 33–36 ja liitteen 2 kuva 17 on tehty tämän pohjalta).

Kuva 8. Kaikkien kolmen alusten nopeudet. MSC HINAn VTS-nopeuden aikaa on aikaistettu 10 sekuntia. Kuvassa on myös näytetty tutkinnassa käytetyt PEGASOSin nopeus, asento ja kallistuskulma.

Kuvassa 8 sekä MSC HINAn nopeuskäyrässä että POSEIDONin nopeusarvoissa on selvä nopeuden kasvun hidastuminen, pituudeltaan noin ½ minuuttia aikavälin 21:35–36 loppupuolella. Tämä voidaan tulkita johtuvan PEGASOSin poikittaisvastuksen lisäyksestä sen kääntyttyä poikittain virtaukseen ja sen peräosan kohdattua MSC HINAn potkurin jättövirtauksen. Ajallisesti se sopii hyvin edellä esitettyihin aikalaskelmiin.
