## Tutkintaselostus

C 5/2003 M

### **Veneonnettomuus Pärnun edustalla 8.6.2003 ja viisi muuta veneonnettomuutta**

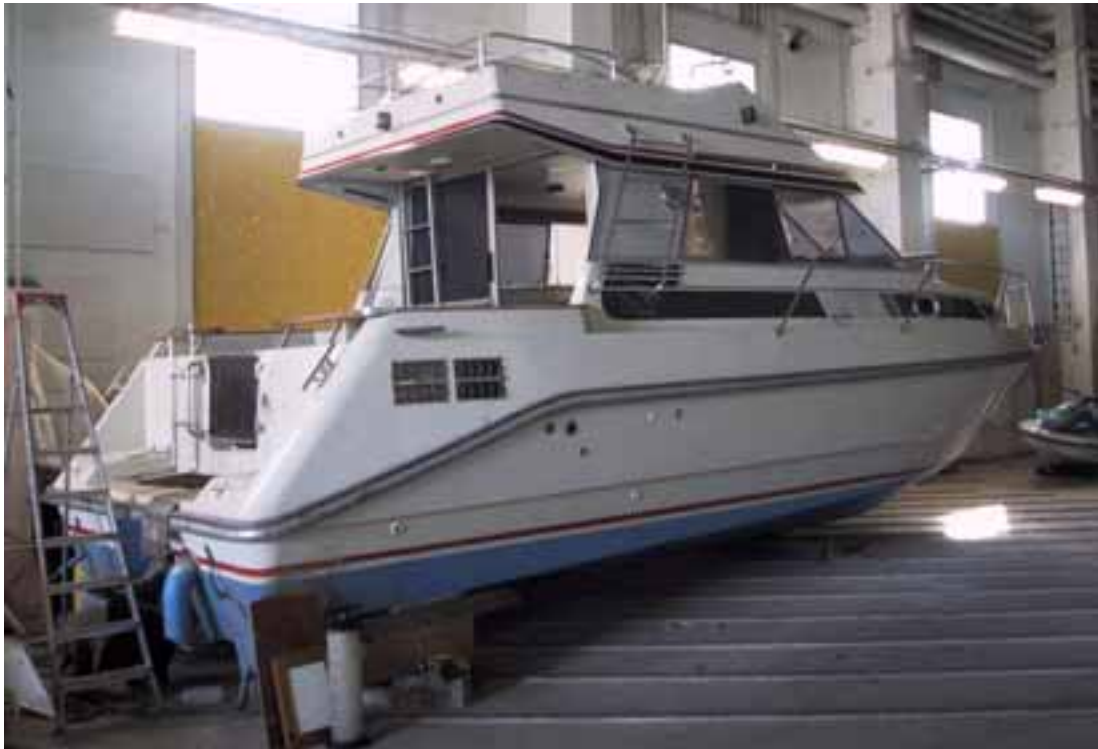
Kuva 1. Onnettomuusvene noston ja alustavien korjausten jälkeen korjaushallissa Turussa.

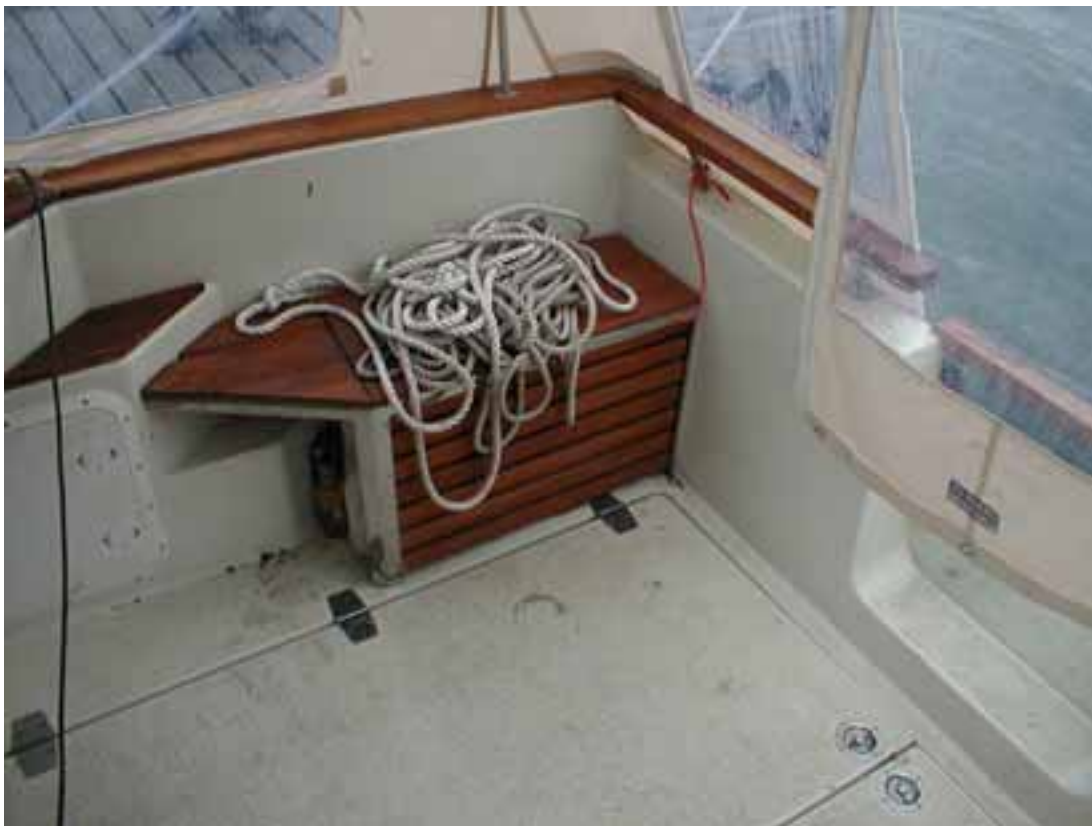
Kuva 9. Onnettomuusveneen avotilan peräosa konetilan luukun ollessa suljettuna. Kuvassa näkyy alueen järjestely ja kulkuaukon kynnyshöheys avotilan kanteen nähden.

Onnettomuusveneen koteloiden leveyttä oli myöhemmin tehdyllä modifikaatiolla lisätty siten, että keskelle jäi koteloiden väliin vain sen verran tilaa, mitä perävetolaite vaatii. Omistajan kertoman mukaan muutoksen syynä oli suuremman moottorin painon kompensointi ja liukuun lähdön parantaminen.

Koteloiden ollessa täynnä vettä pienenee perän varalaita 0,17 m eli varalaita kulkuaukon kynnyksen kohdalla oli silloin onnettomuustilanteessa enää 0,3 m ilman rysän ja perätasanteella olleiden miesten vaikutusta.

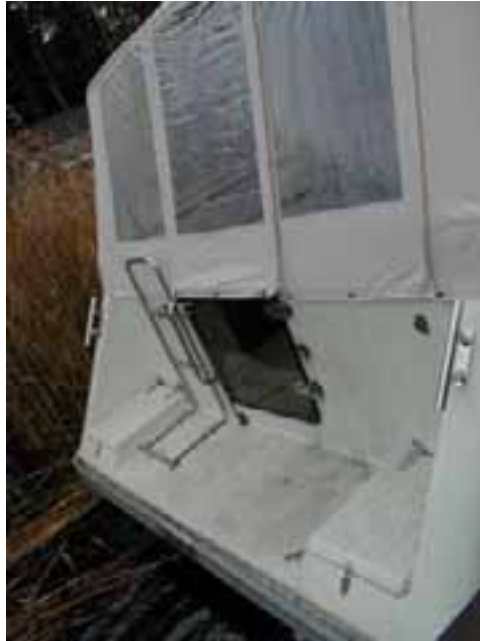
Kuva 10. Sun 33:n peräpeilin taakse rakennettu uimataso ja sen kulmissa olevat peräkoteloiden kannet. Kuva on otettu korjauksen jälkeen.

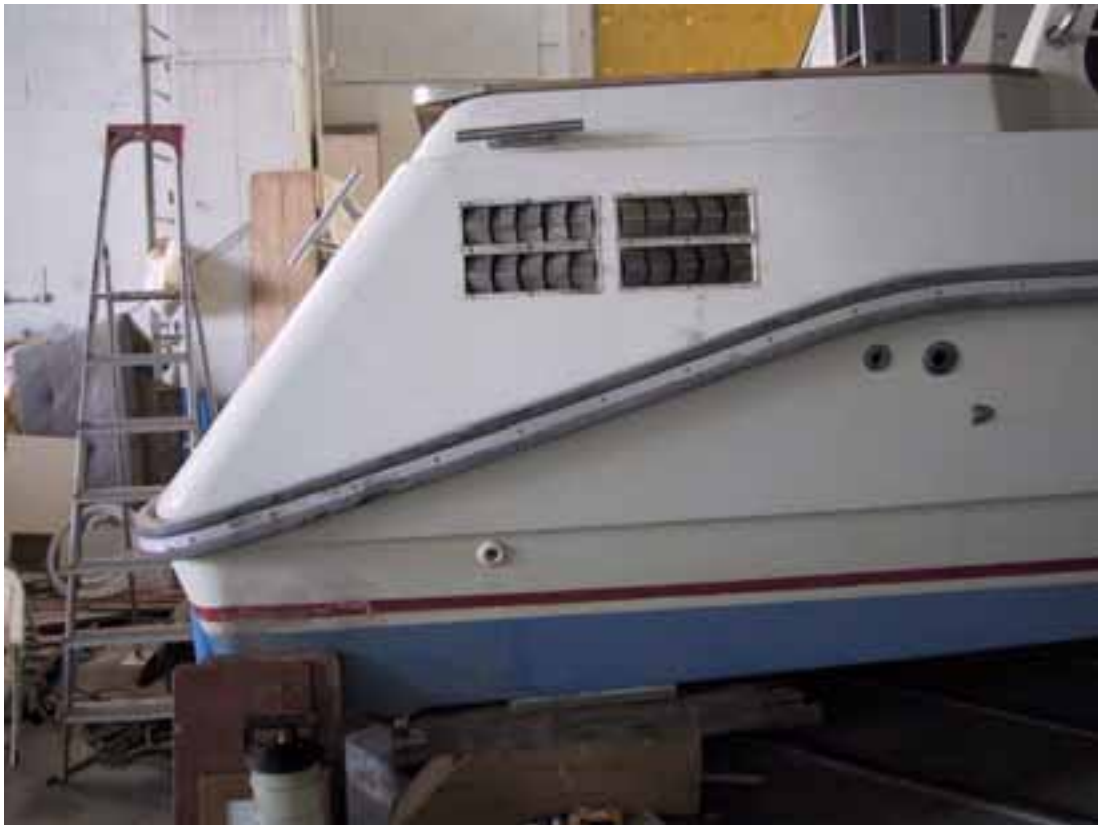
Konetilan ilman otto oli järjestetty avotilan ulkosivuilla olevien ritalöiden kautta. Varalaidan korkeus ritalöihin oli 0,85 m. Ritalät olivat kooltaan 300 x 85 mm ja niitä oli 2 kpl veneen kummallakin puolella.

Kuva 13. Onnettomuusveneen oikean kyljen peräosa. Kuvassa näkyy konetilan ilmanottoaukot ja muut kyljessä olleet läpiviennit. Vasen kylki oli symmetrisesti samanlainen.

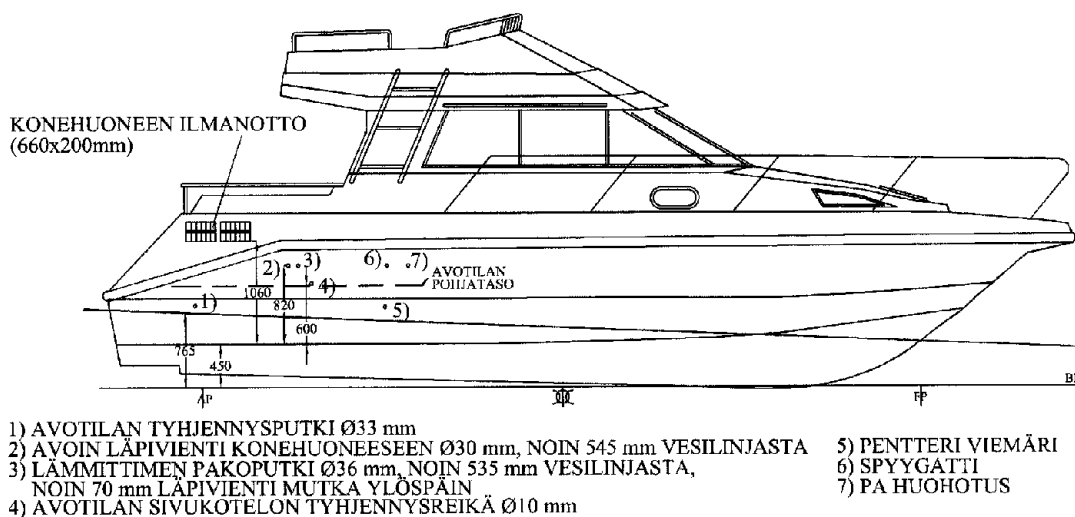
Kuva 14. Laita-aukot SB.

Vuodon edetessä on vettä päässyt konetilaan myös laitaläpivienneistä. Laitaläpivienneistä todennäköisesti pilssipumppujen tyhjennysputkista ei kuitenkaan vettä ole päässyt veneeseen. Oikealla puolella oleva avoin laitaläpivienti (katso kuva 14) joutuu veden

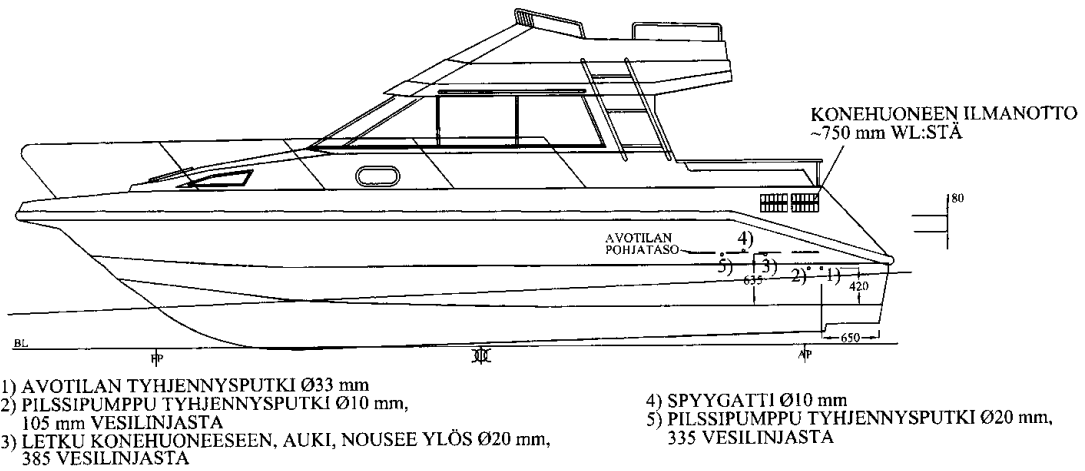
Kuva 15. Laita-aukot BB.

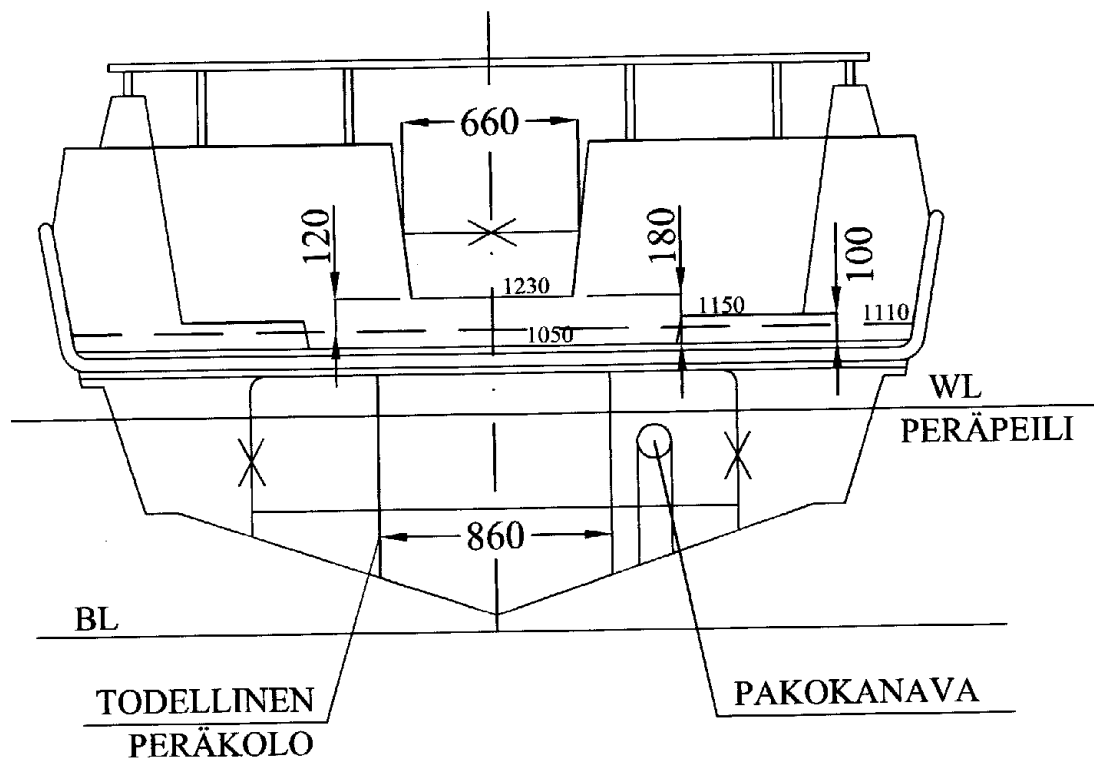
Kuva 16. Aukot perässä.

Rysä painoi veneen perää alemmaksi ja esti perän kohoilua. Tämän johdosta aallot pääsivät ylittämään peräpeilissä olleen veräjän matalan kynnyksen. Vene upposi perä edellä, jonkin verran oikealle kallistuneena.

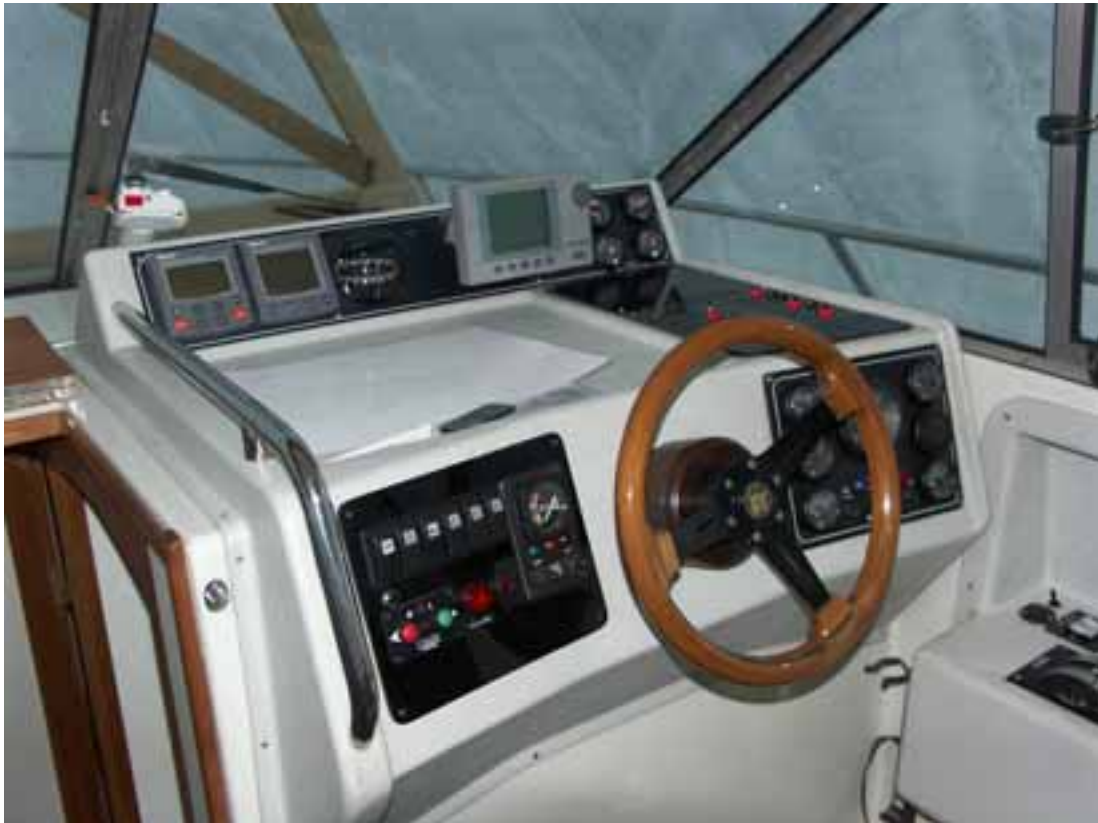
Kuva 20. Onnettomuusveneeseen sisäohjaamon mittarit. Kuva on otettu veneen korjauksen jälkeen vuonna 2004. Eteen näyttävä kaikuluotain (sonari) on asennettu veneeseen onnettomuuden jälkeen ja sillä on korvattu onnettomuushetkellä veneessä ollut kaikuluotain.

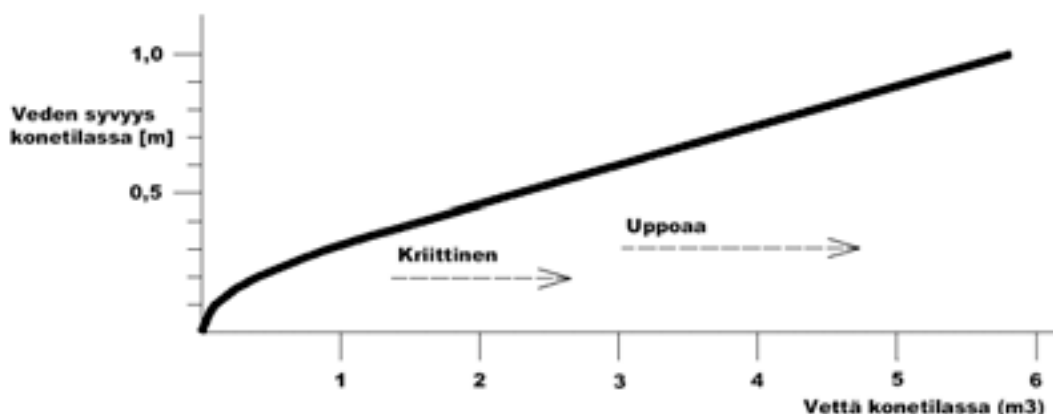
Onnettomuusveneeseen konetilaan vuotaneen veden määrä kuutiometreinä määritettiin kölin kohdalla mitatun veden korkeuden eri arvoilla yksinkertaisella ja likimääräisellä tarkastelulla. Tulokset on esitetty oheisessa kuvassa käyrän muodossa. Tulos ei ole tarkka. Käyrästä näkee kuitenkin, että vähäiseltäkin tuntuva veden korkeus konetilan pohjalla tarkoittaa vaarallista määrää vettä tonneissa.

Onnettomuusvene upposi siinä vaiheessa kun konetilan pohjalla oli 0,6–0,7 m vettä. Tilanne muuttui kriittiseksi huomattavasti aikaisemmin, arviolta kun konetilassa oli 0,3–0,5 m vettä. Veden pinta oli tällöin vielä selvästi kampiakselin tason ja akkujen alapuolella ja moottori olisi ainakin rajoitetusti ollut vielä käytettävissä. Tässä tilanteessa vettä tuli peräpeilin portin kynnyksen yli, eikä vuotoa enää saatu hallintaan.

Kuva 26. Konetilaan kertyneen veden määrä konetilassa olevan veden korkeuden funktiona.

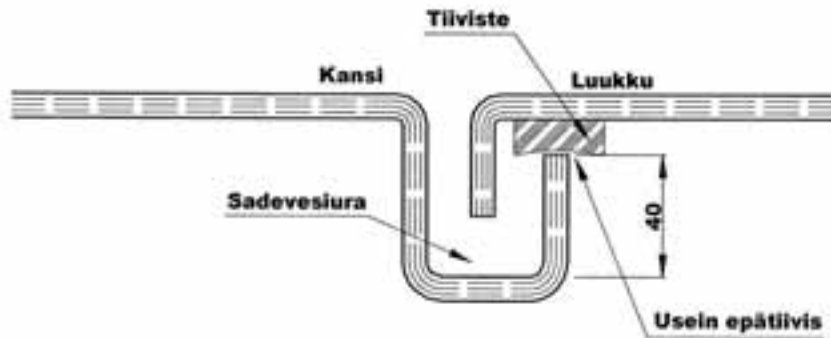
Veneessä on ohjaamo/salonki keulassa ja avotila perässä. Avotilan alla on konetila ja sinne johtaa suuri avotilan kannessa oleva luukku. Veneen järjestely on tyypillinen tämän tapaisille veneille. Konetilan luukku käsittää myös osan avotilassa olevasta korokkeesta siten, että luukun tiivistyspinta on kolmiulotteinen. Luukun reunoilla on normaali sadevesiura, jonka syvyys on n. 42 mm. Urasta oli 2 kpl  $\varnothing 32$  mm valuma-aukkoa veneen ulkopuolelle sadeveden johtamiseksi pois avotilasta. Luukun karvelin korkeus sadevesiuran pohjalta tiivistävään reunaan on noin 40 mm.

Kuva 9. Piirros luukun urasta.

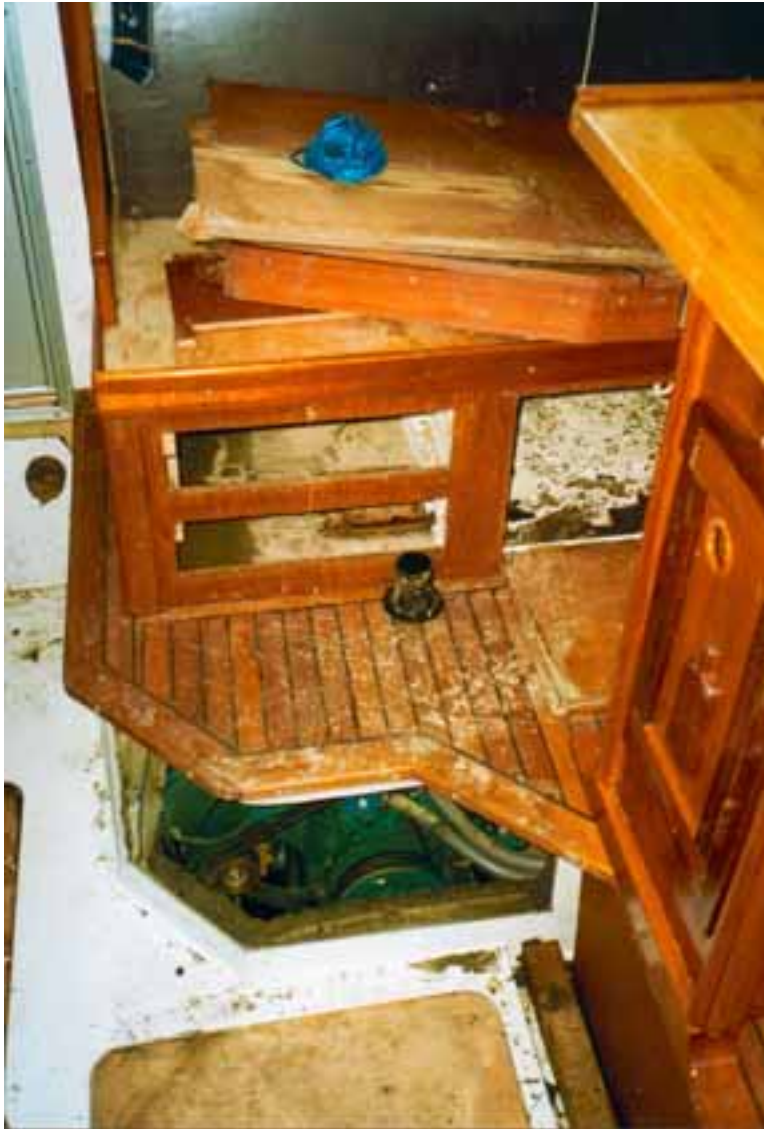
Konetila jatkui salongin perälaipion alta salongin alle ja salongissa oli pienempi luukku, josta päästiin käsiksi koneen keulapäähän. Rakenne ei ollut vesitiivis, vaan konetilaan vuotanut vesi pääsi esteettä täyttämään koko veneen.

Kuva 10. Konetilan luukku veneen salongissa.

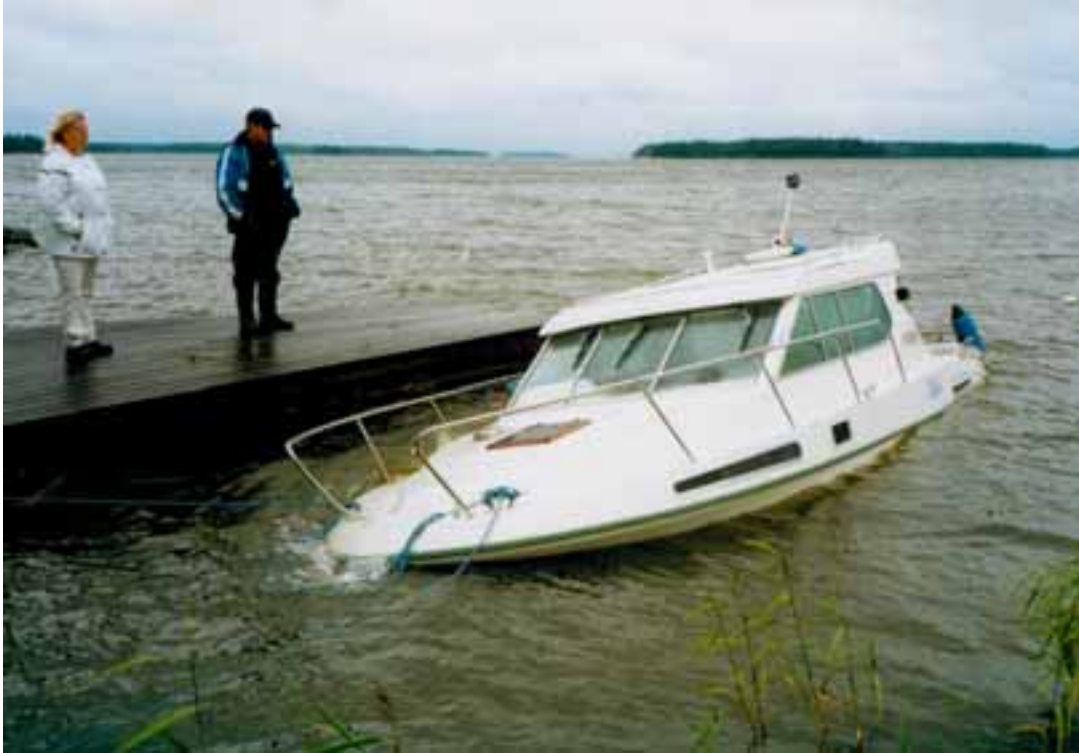
Kuva 11. Onnettomuusvene uponneena.

Tutkittaessa tapahtumaa todettiin avotilan kulkuluukun irronneen saranoistaan tavalla, joka viittasi siihen, että veneen perään vaikuttanut aallokko oli lyönyt oven sijoiltaan.
