## Tutkintaselostus

B3/2004M

### **Troolari SEA GULL, uppoaminen Itämerellä 27.5.2004**

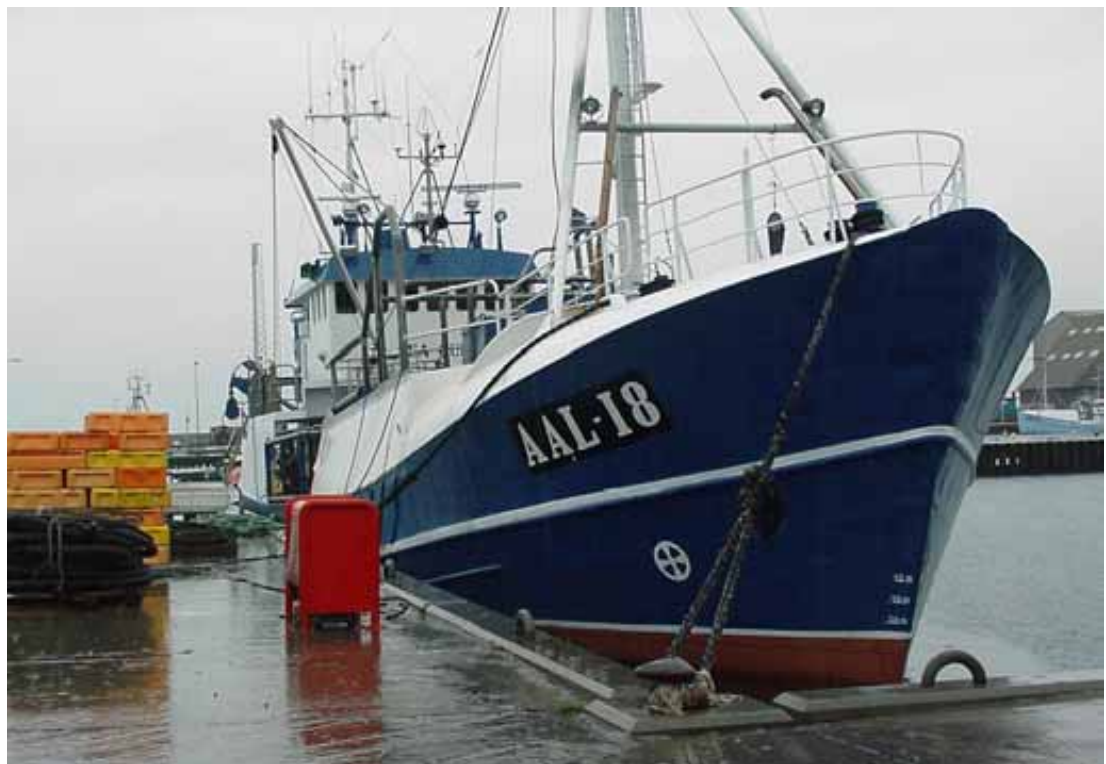
Kuva 3. SEA GULLin oikea laita. Syväysmerkit alkaen 2,8 metristä ovat näkyvissä. Keulapotkurin merkki on selvästi näkyvissä.

**SEA GULLin SB-puolen parras** oli sivulaidoituksen jatke, jossa oli pieniä valumisaukkoja, myrskyluukut ja klyysiaukot. Myrskyluukkujen rakenne sallii vain veden kulun aluksesta pois, mutta vesitiiviitä toiseen suuntaan ne eivät silti ole. Aluksen kallistuessa nopeasti vettä pääsee kannelle aluksi vain näiden aukkojen kautta. Alus käyttäytyy kuten alus, jolla on ehjä laita partaan yläreunaan asti. Vuotoaukot menivät veteen noin 2 asteen kallistumalla. SEA GULLin klyysien paikoista ei ole muuta tietoa kuin että kaksi oli aluksen peräpäässä (toinen näkyy kuvassa 3). Mahdollisesti yksi oli keskilaivalla. Keu-

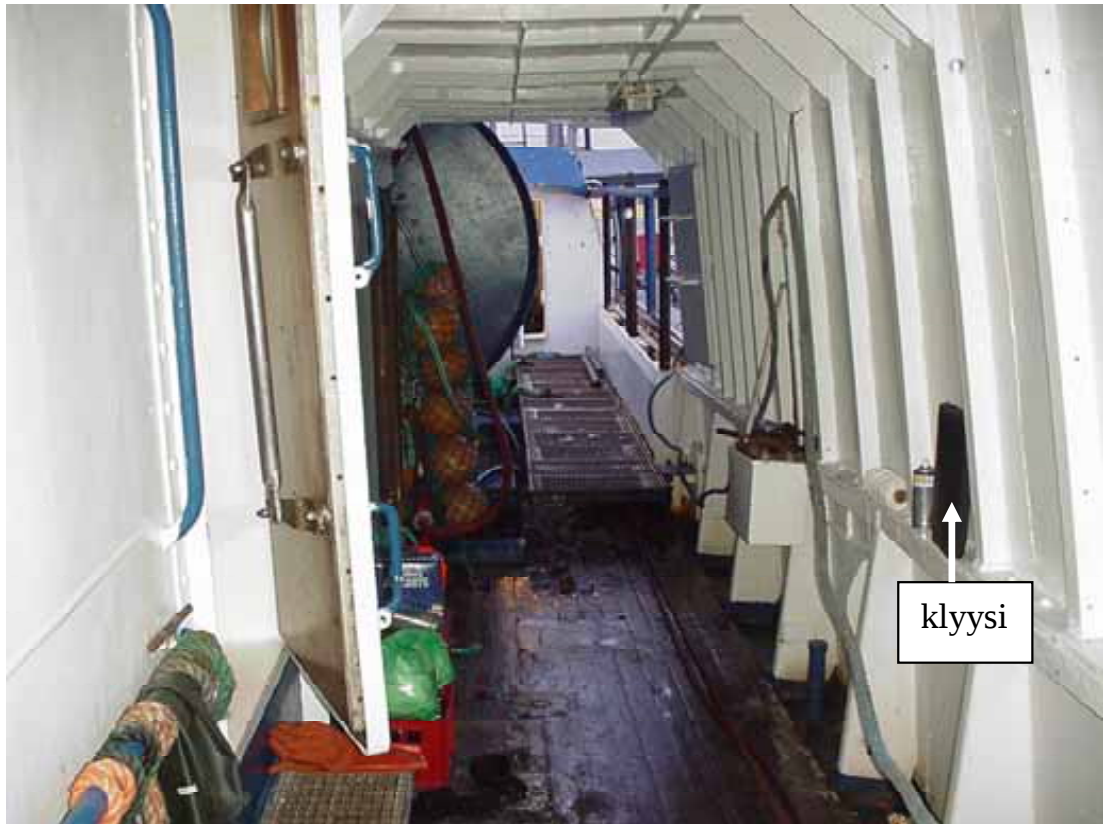
Kuva 4. SEA GULLin oikean laidan käytävä. Kansirakennukseen ja keulapakkaan vievät ovet ja kynnykset ovat näkyvissä. Kansirakennuksen ovenssa on ikkunaventtiili. Oikealla klyysi.

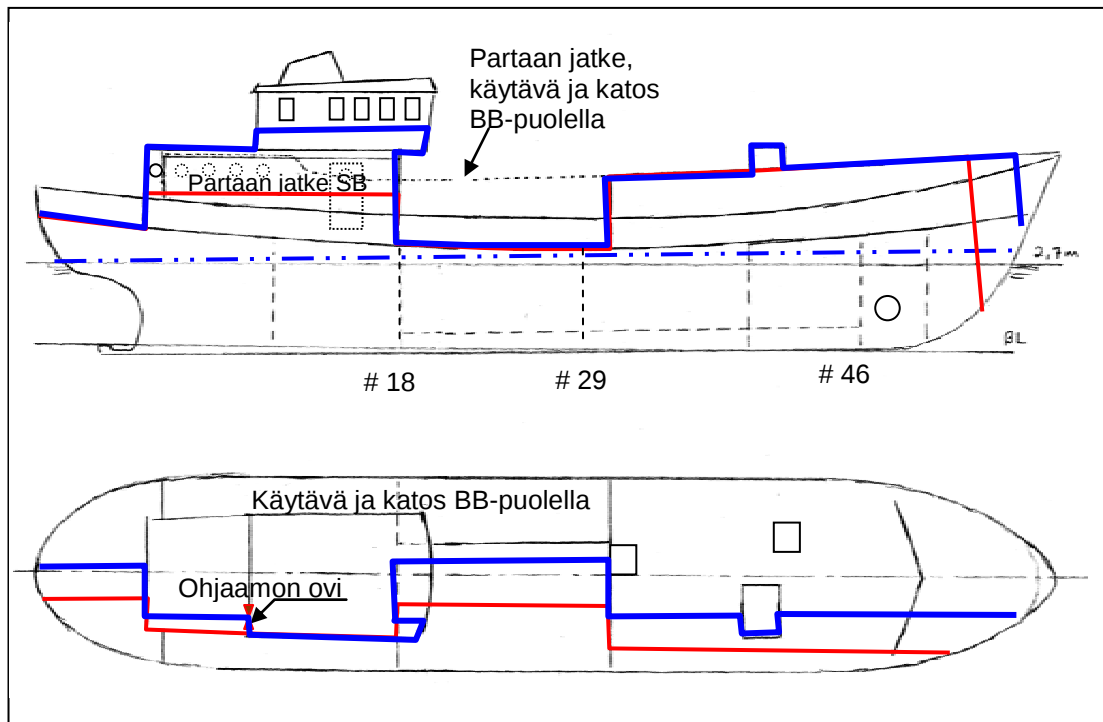
Kuva 9 SEA GULLin yleiskuvaluonnos, joka on piirretty troolari KINGSTONin yleispiirustuksen, kuva 10 ja SEA GULLin valokuvien perusteella. Kuvassa on näytetty aluksen vesiviiva ennen kallistumista (sininen katkoviiva) sekä kallistuneena (sininen ehjä viiva) asentoon, joka vallitsi kuvanottohetkellä aamulla 27.5.2004 noin kello 5 (kuva 7). Nähdään, että luukut ja perärakennuksen ensimmäisen kerroksen ovi ja ikkunaventtiilit olivat tuolloin vedessä. Ohjaamon sivuikkunat olivat jo lähellä veden pintaa ja ohjaamon ovi oli juuri menossa veteen. Aluksen epäsymmetrinen rakenne on nähtävissä. Myös vesiviiva kallistuneena ilman vuotoja (punainen) on hahmoteltu.

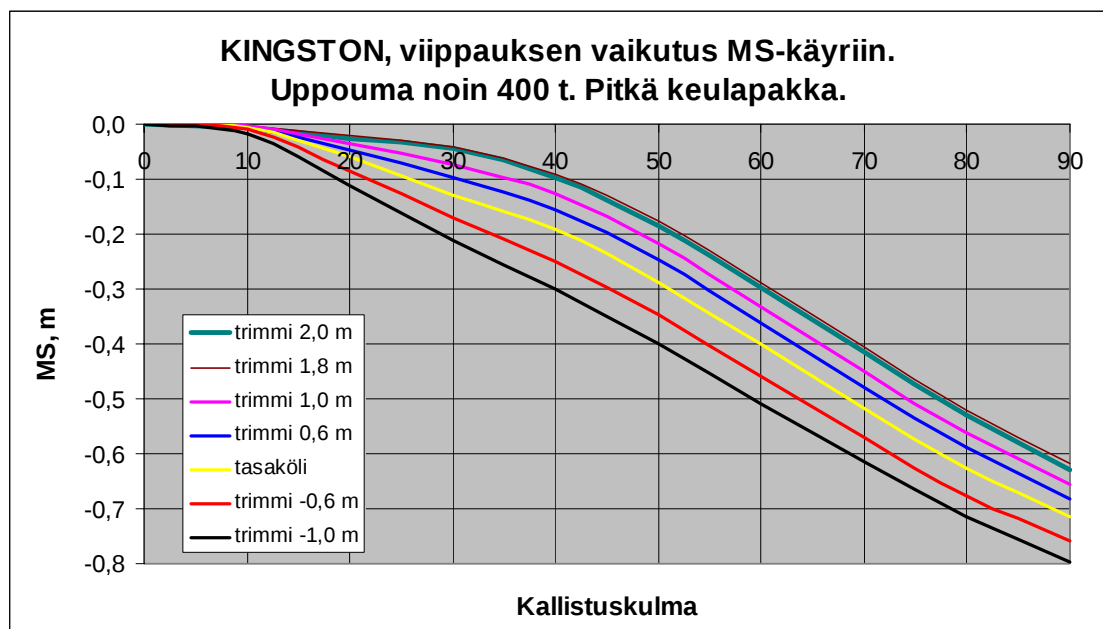
Kuvissa 12a ja 12b on näytetty viippauksen vaikutus KINGSTONin ja siis myös SEA GULLin muotovakavuuteen. Viippauksen vakavuutta parantava vaikutus kallistuskulman funktiona riippuu suljettujen tilojen mukanaolosta muotovakavuutta laskettaessa. Kun pelkkä pitkä keulapakka on mukana, vakavuus paranee vakaisuudella noin 30 asteen kallistumasta alkaen. Kun perärakennus on myös mukana, vakavuuden paraneminen on suurimmillaan 30–40 asteen kallistuskulmilla. Yli 60 asteen kallistuskulmilla viippauksen vaikutus vakavuuteen on vähäinen. Todellisessa tilanteessa perärakennus oli mukana, joten MS-käyrät on otettava kuvasta 12b, mutta lisäksi tarvitaan vielä syvyyksen vaikutus, koska tutkinnassa on käytetty kahta tyhjääpainoa. SEA GULLin keulaviippaus oli noin 0,8 m, ja syvyyksen vaikutus on esitetty kuvassa 12c. KINGSTONin syväys 3,1 m on otettu vastaamaan SEA GULLin tyhjääpainoa 200 t, jolloin sen syväys olisi ollut 2,97 m. KINGSTONin syväys 3,2 m on otettu vastaamaan tyhjääpainoa 225 t, jolloin SEA GULLin syväys olisi ollut 3,1 m.

Kuva 12a. Viippauksen vaikutus SEA GULLin tapaisen aluksen MS-käyriin. Pitkä keulapakka. Keulaviippaus on positiivinen. Vallinnut viippaus oli 0,6–1,0 m keulaviippaus.

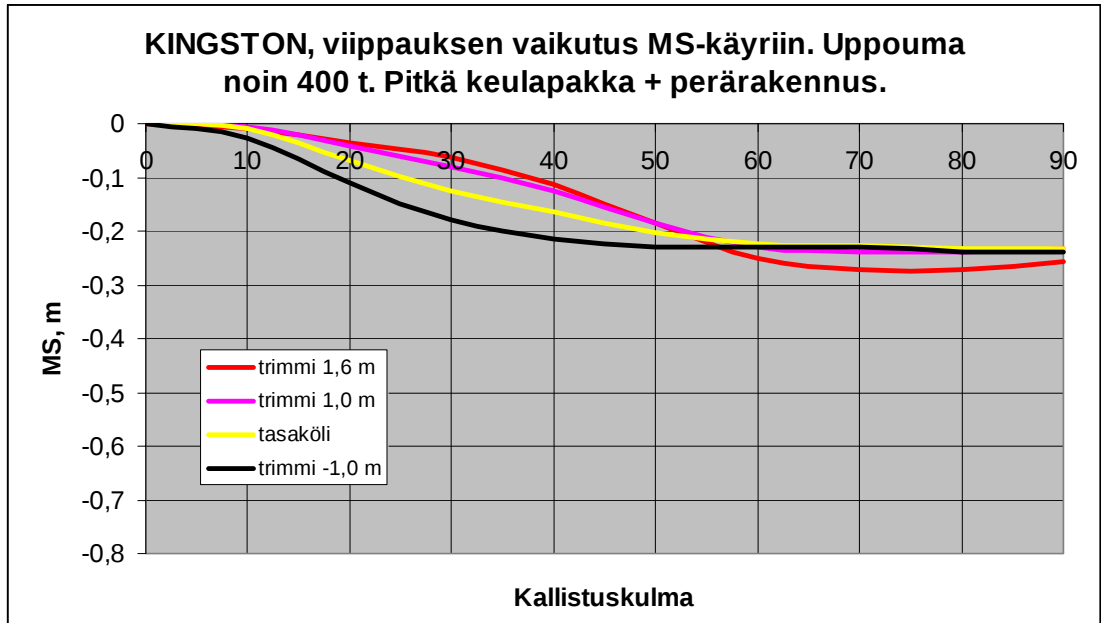
Kuva 12b. Viippauksen vaikutus SEA GULLin tapaisen aluksen MS-käyriin. Pitkä keulapakka plus perärakennus suljettuina tiloina. Keulaviippaus on positiivinen.

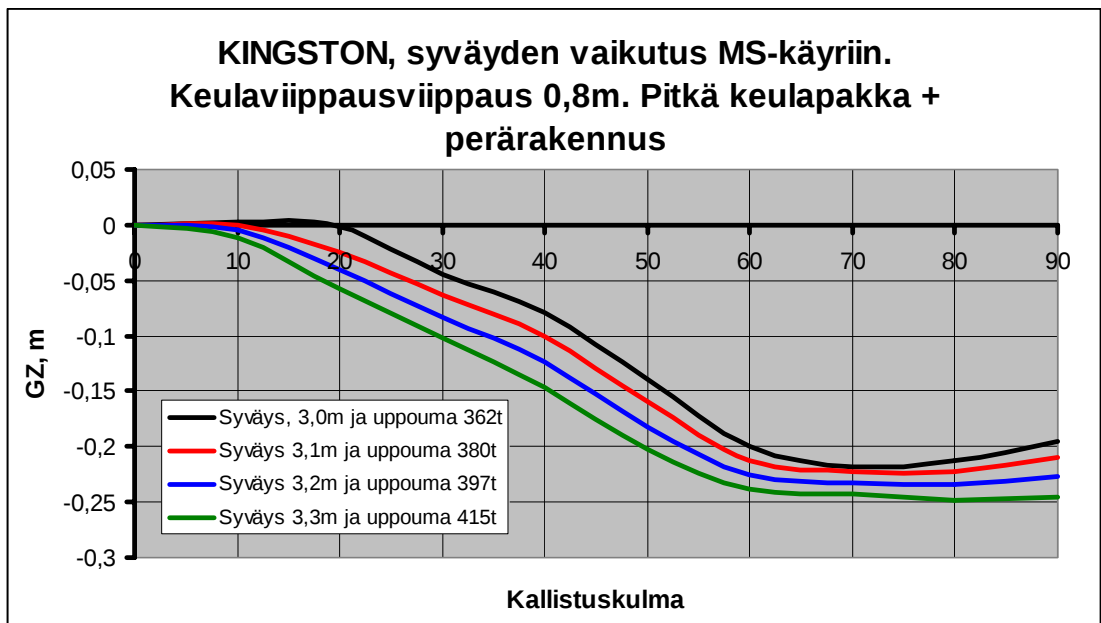
Kuva 12c. Syväyden vaikutus SEA GULLin tapaisen aluksen MS-käyriin, kun keulaviippaus on 0,8 m. Pitkä keulapakka + perärakennus suljettuina tiloina.

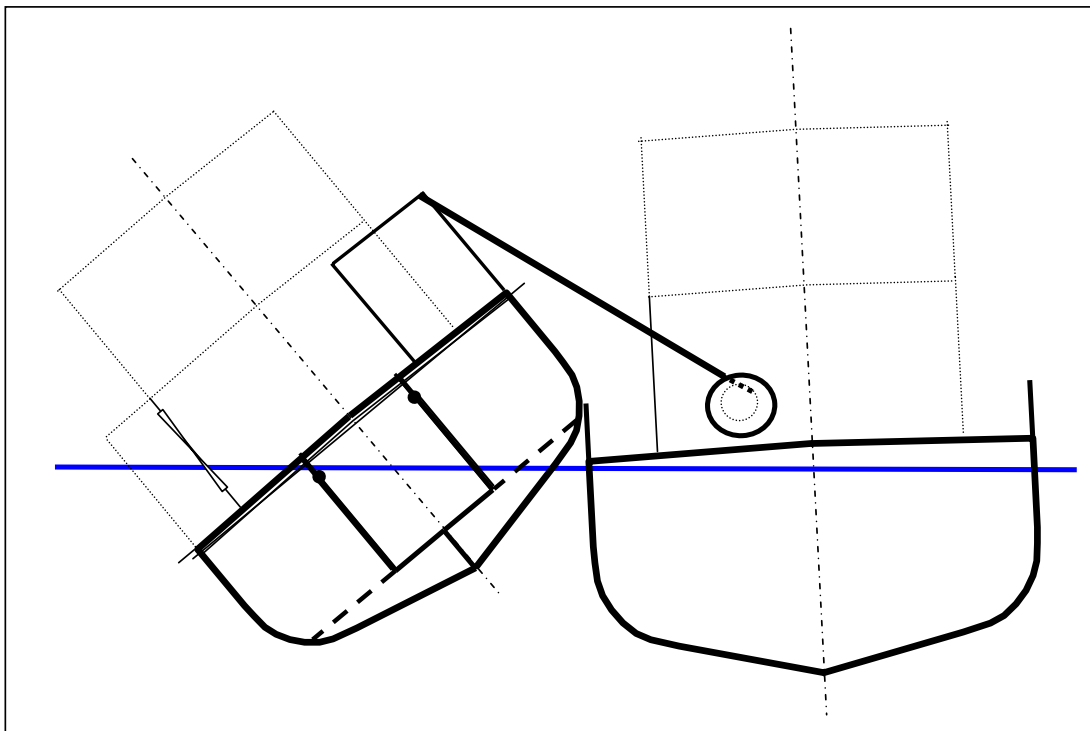
**Oikaisuyritys troolivintturilla.** Alusta yritettiin oikaista vielä illalla HELLE KRISTINAN troolivintturin avulla. Alukset ovat todennäköisesti olleet vierekkäin, kuva 16. Jos kyljet eivät olleet toisissaan kiinni, alukset lähtivät liikkeelle toisiaan kohti, kun vaijeri kiristettiin. Vaijerin kiinnityskohtaa SEA GULLissa ei ole onnistuttu selvittämään. Alusten ollessa kiinni toisissaan, voimakuviotarkastelun perusteella nettovaikutukseksi jää noin 5 tm troolivintturin vetovoimalla 15 tonnia. Kiinni toisissaan olevien alusten välissä syntyi oikaisua vastustava kitkavoima, jonka johdosta kallistava momentti pieneni. Aallokko häittoi tätä yritystä, eikä oikaiseva momentti pysynyt vakiona. Todennäköisesti vaijeri välillä löystyi, välillä kiristyi. Oikaisuyritys pyrkii myös kallistamaan HELLE KRISTINAA. Lisäksi SEA GULL oli niin paljon kallellaan, että HELLE KRISTINAN parras oli vaarassa joutua SEA GULLin palteen alle, mikä teki yrityksestä vaarallisen. Vaijeri kuitenkin katkesi ja yritys keskeytettiin. Oikaisuun olisi tarvittu arviolta yli 45 tonnimetrin oikaiseva momentti kuvan 13 mukaisesti.

Kuva 16. *Hahmotelma alusten sijainnista vintturilla tehdyn oikaisuyrityksen aikana. SEA GULL on oiennut muutaman asteen ja HELLE KRISTINA kallistunut muutaman asteen.*

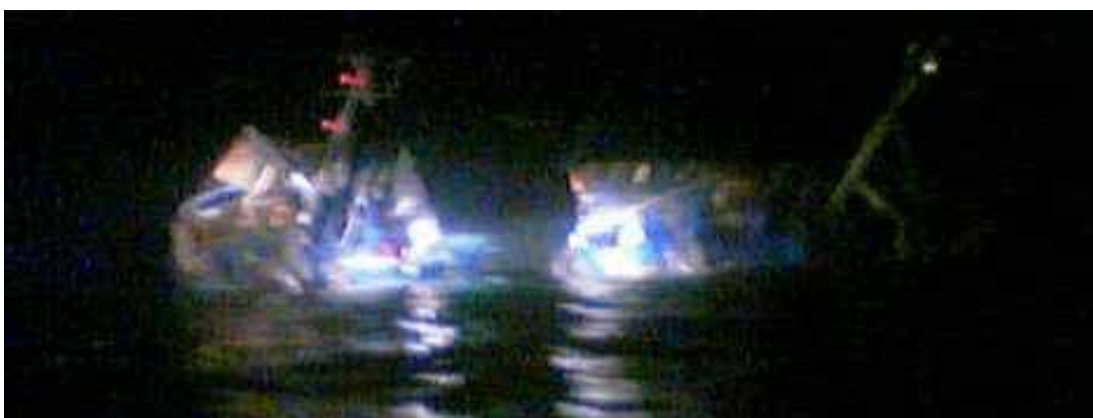
Kuva 21. SEA GULL aamuyöllä 27.5.2004.

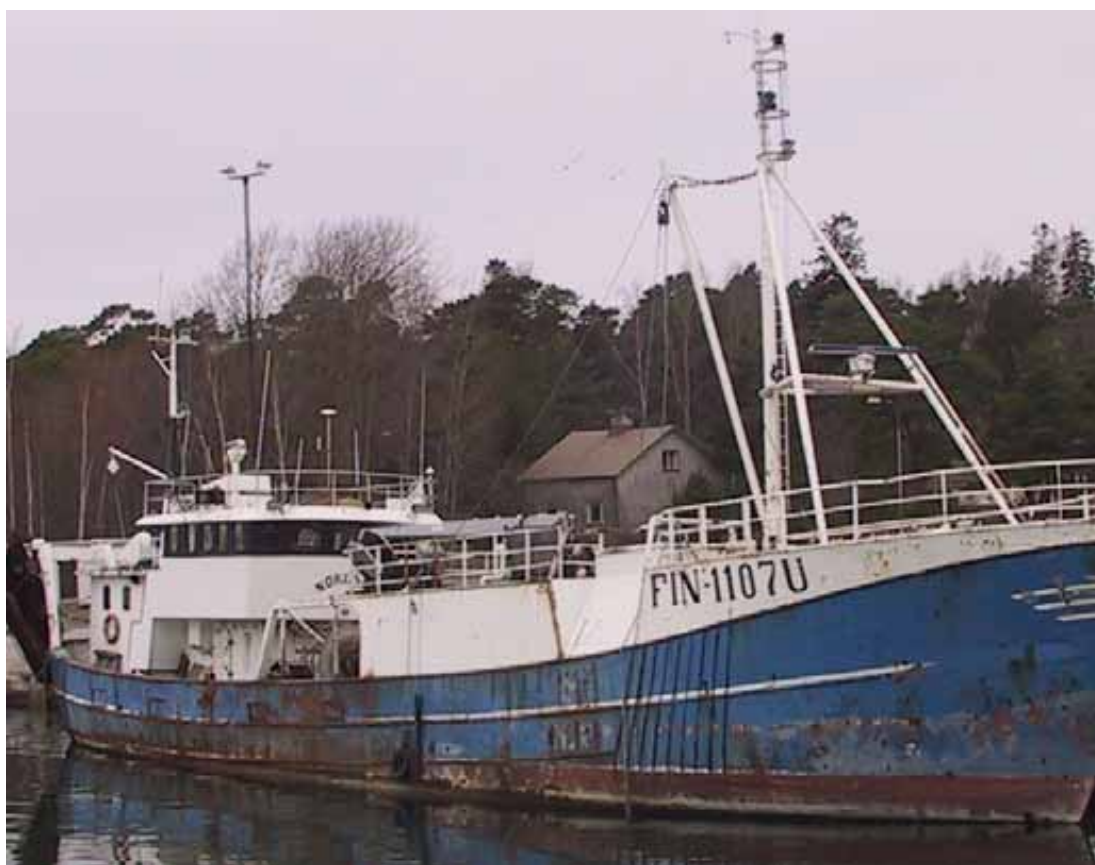
Kuva 1a. NORDSJÖ Hangon kalasatamassa 16.11.2006.

NORDSJÖn parras oli sivulaidoituksen jatke, jossa oli pieniä valumisaukkoja ja myrskyluukut, kuva 1a. Myrskyluukkujen rakenne sallii vain veden kulun aluksesta pois, mutta vesitiiviitä toiseen suuntaan ne eivät ole. Aluksen kallistuessa nopeasti vettä pääsee kannelle aluksi vain näiden aukkojen kautta. Alus käyttäytyy kuten alus, jolla on ehjä laita partaan yläreunaan asti. Valumisaukot menivät veteen noin 1 asteen kallistumalla. Kuvan 1a perusteella NORDSJÖssä ei ole klyysejä partaassa laidoilla. Partaan reuna meni veteen 22 asteessa. Parras hidasti kallistumista, mutta ei voinut sitä estää. Missään vakavuuskäyrissä partaan vaikutusta ei ole mukana.

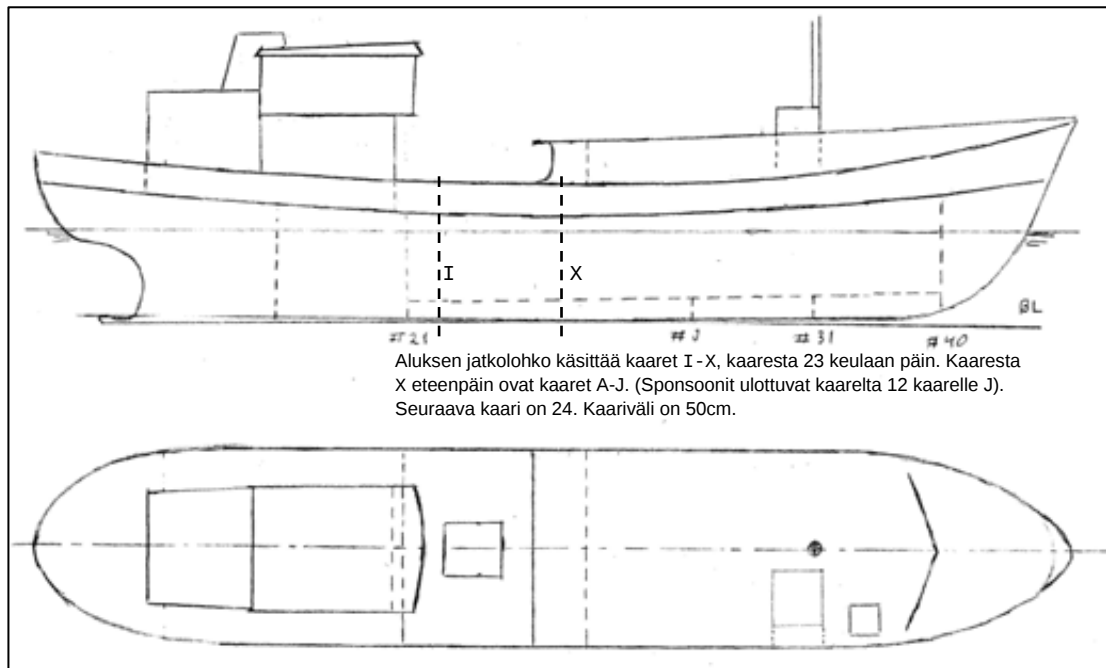
Kuva 1b. NORDSJÖN yleispiirustusluonnos<sup>1</sup>.

<sup>1</sup> Yleispiirustusluonnos on laadittu JEA Marine Consultingilta saatujen piirustusten ja aluksesta tutkintaan saatujen valokuvien perusteella. Keulapakan perälaipion paikka on arvioitu aluksen valokuvien perusteella, sillä saadussa piirustuksessa 450001-3 laipio on kuviin verrattuna (kuva 4) selvästi liian keulassa. Ko. piirustuksessa on huomautus "shelterdäck förlän- ges se ritn. 450001-4" ja tätä piirustusta tutkintalautakunta ei ole saanut.

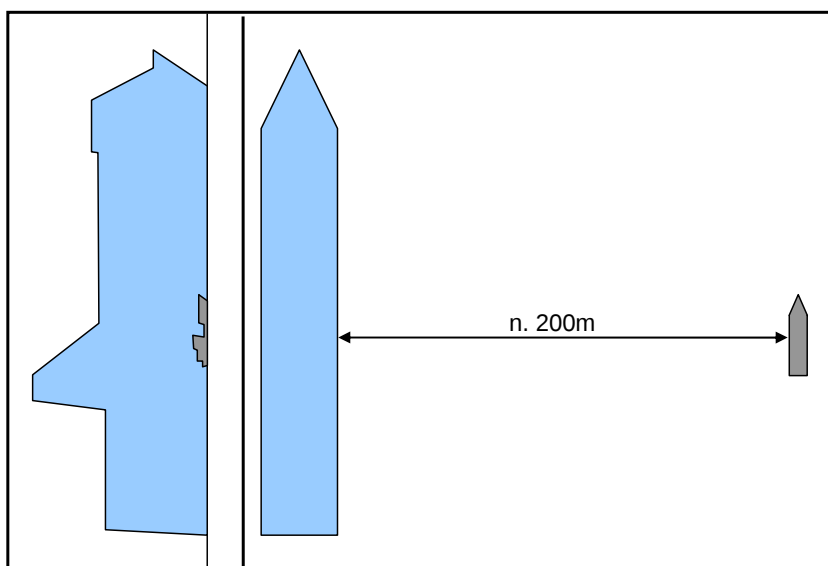
Kuva 3. NORDSJÖ SILJA SYMPHONYn antamassa tuulen suojassa.

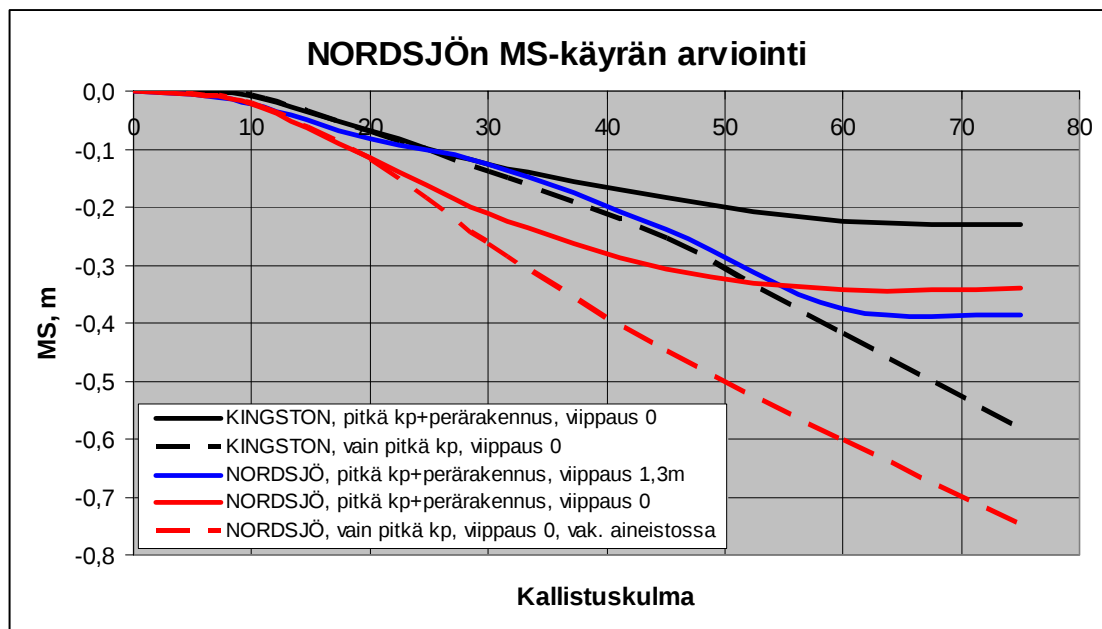
Kuvassa 10 on esitetty NORDSJÖN MS-käyrän arviointi. Lähtökohtana KINGSTONin käyrien muutos, kun perärakennus otetaan huomioon. NORDSJÖN punainen katkoviiva muuntuu siten ehjäksi punaiseksi viivaksi. Viippauksen (1,3 m keulalle) vaikutus on arvioitu kohdan SEA GULL, kuva 12c mukaan ja saatu sininen käyrä.

Kuva 10 NORDSJÖN MS-käyrien arviointi.

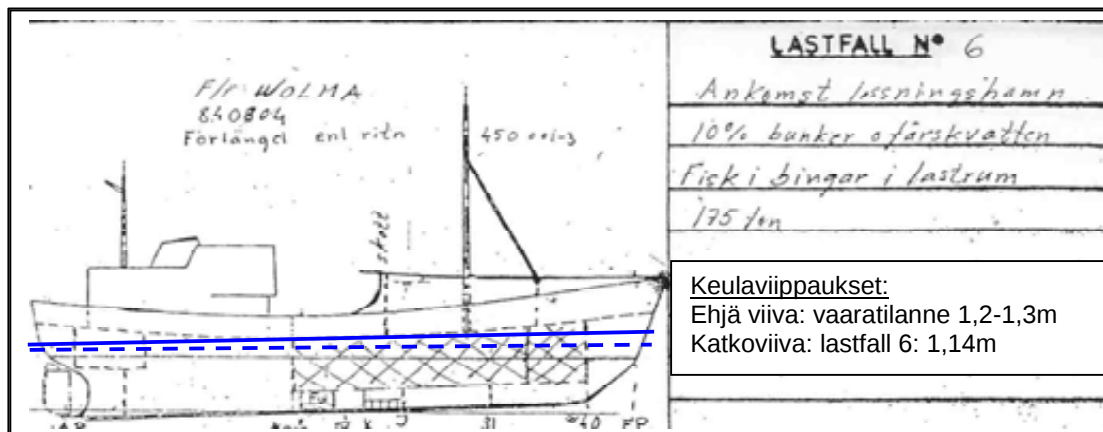
Kuva 12 NORDSJÖ, alkuperäinen lastitilanne 6. Pitkä keulapakka on säätiiviisti suljettu tila. Kuvaan on piirretty myös vesiviivat ilman kallistumaa vaaratilanteessa (arvioitu) ja alkuperäisessä lastitapauksessa 6.

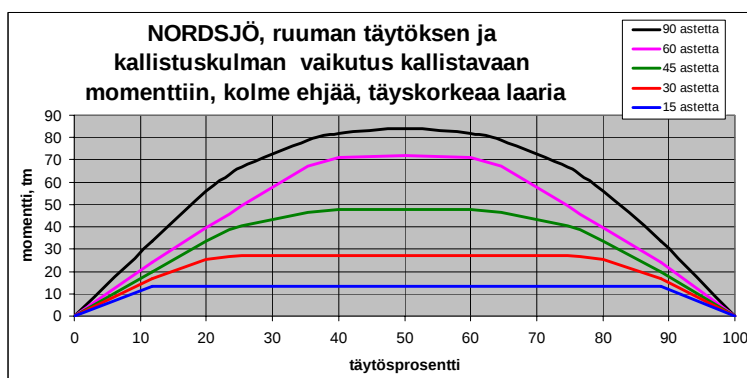
Kuva 1. NORDSJÖn tapaisen aluksen kalalastin kallistava momentti, kun laarien seinämät ulottuvat ruuman kattoon asti.

Pienillä kulmilla näkyvät taitepisteet selittyvät sillä, että tuolloin lastin pinta irtoaa ruuman pohjasta tai ulottuu ruuman kattoon. Kun laarit ulottuvat ruuman kattoon, kallistava momentti kasvaa kallistuskulman kasvaessa. Tilanne on sama kuin ehjällä tankilla.

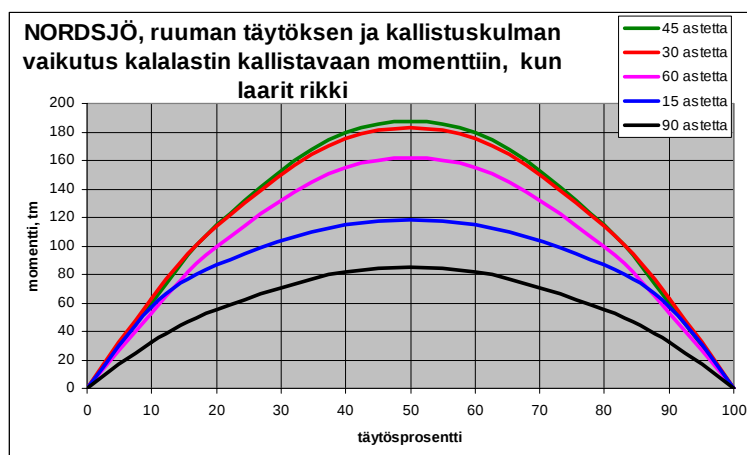
Kuva 2. NORDSJÖn tapaisen aluksen kalalastin kallistava momentti, kun laarit ulottuvat 80 % korkeuteen ruuman korkeudesta.

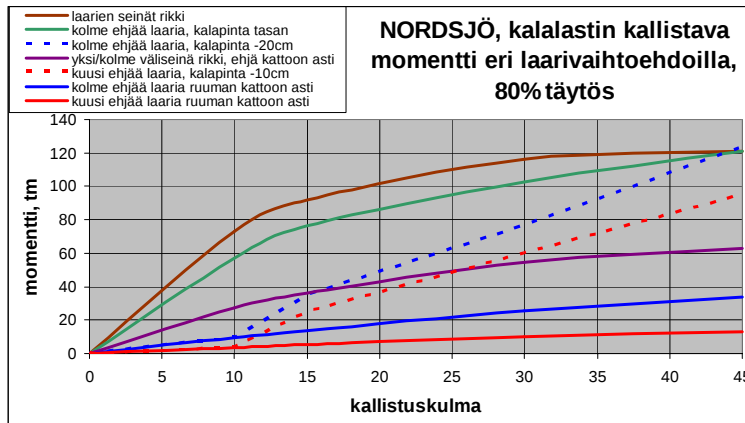
Kuva 3. Kalalastin kallistava momentti eri laarivaihtoehdoilla, kun ruuman täytös on 80 %. Kalapinnan ja laarien seinämien yläreunan korkeusero tilanteessa "tasan" nolla ja muulloin ilmoitetun verran (kalapinta alempana).

Pisteiviivojen mutkat johtuvat siitä, että kalalasti alkaa valua yli laarin tietyllä kulmalla, tässä tapauksessa noin 10 astetta, minkä jälkeen kalaa alkaa siirtyä kallistuneelle laidalle yli laarien seinämien.

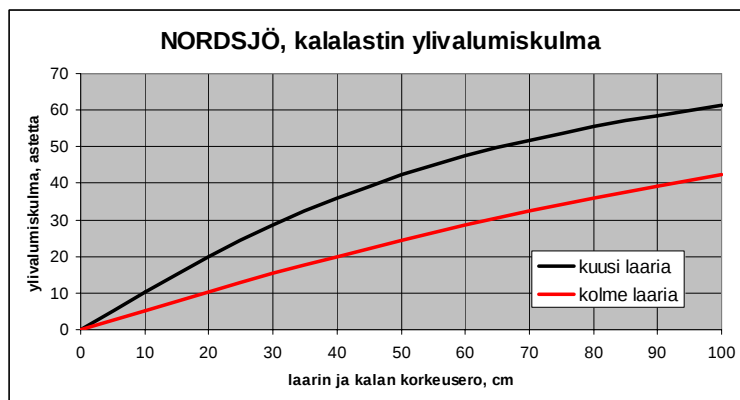
Laarien korkeus suhteessa kalapintaan määrittää kulman, jolla kala siirtyy yli laarien seinämien. Seuraavassa on oletettu, että laarien seinämien yläraja noudattaa kalapintaa aluksen pituussuunnassa. Yleensä näin ei ole, koska aluksen viippaus muuttuu merellä olon aikana. Sen vuoksi ruuman päissä laarien seinämät tulisi ulottaa korkeammalle kuin aluksen keskiosassa tai jopa ruuman kattoon asti. Ylivaluminen on merkittävää, jos alus on pitkään kallistuneena tai se keinuu toispuolisesti. Mitä vetisempää tai liukkaampaa kala on, sitä herkemmin se siirtyy.

Kuva 4. Kalan ylivalumiskulma laarien lukumäärän ja korkeuden funktiona.
