Tutkintaselostus

B 4/2004 M

Veneonnettomuus Kotkan edustalla 3.7.2004

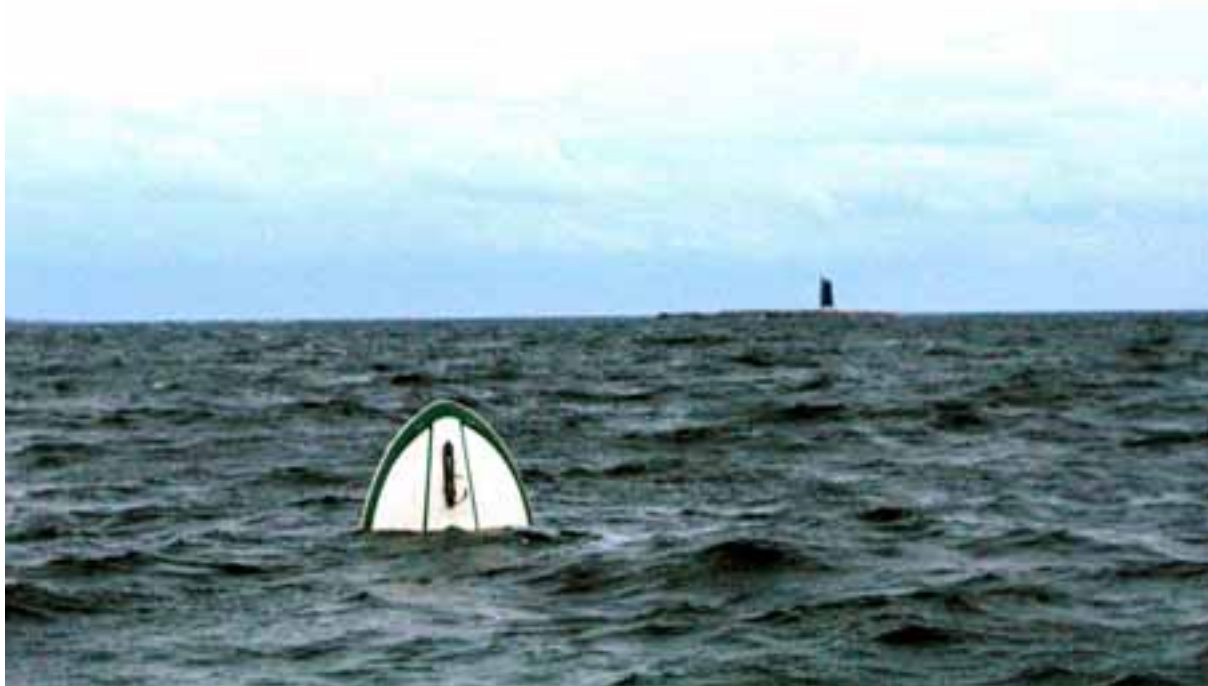
Kuva 1. Kuva onnettomuusveneestä.

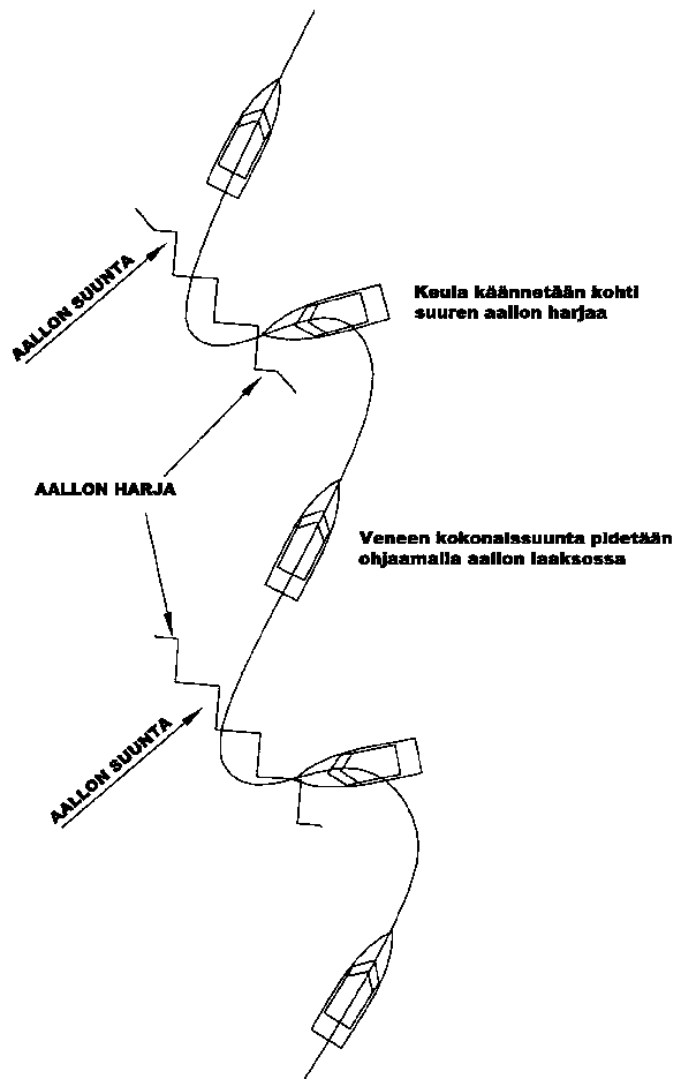
Kuva 4. ”Luovimista”.

Omistajan mukaan aallot olivat korkeita, mutta eivät lyöneet veneen sisälle muuta kuin pärskeitä ja kuljettaja onnistui ”luovimaan” eteenpäin. Pilssipumppua käytettiin ahkerasti pärskeveden poispumppaamiseen.

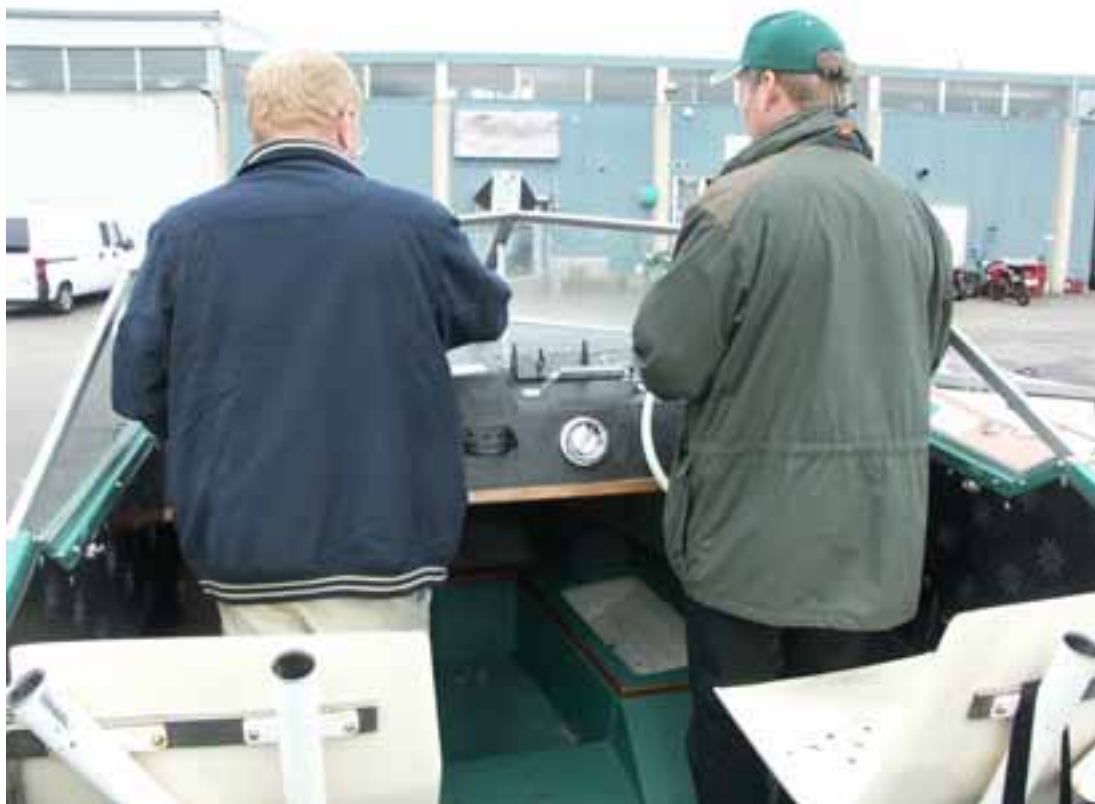
Kuva 5. *Miehistön sijoitus onnettomuushetkellä katsottuna kolmannen miehen paikalta.*

Kuljettaja ja hänen vieressään vasemmalla puolella ollut matkustaja (mies s -60) seisoi istuimiensa edessä. Toinen matkustaja (mies s. -47) oli takana kyyryssä heidän välissään.

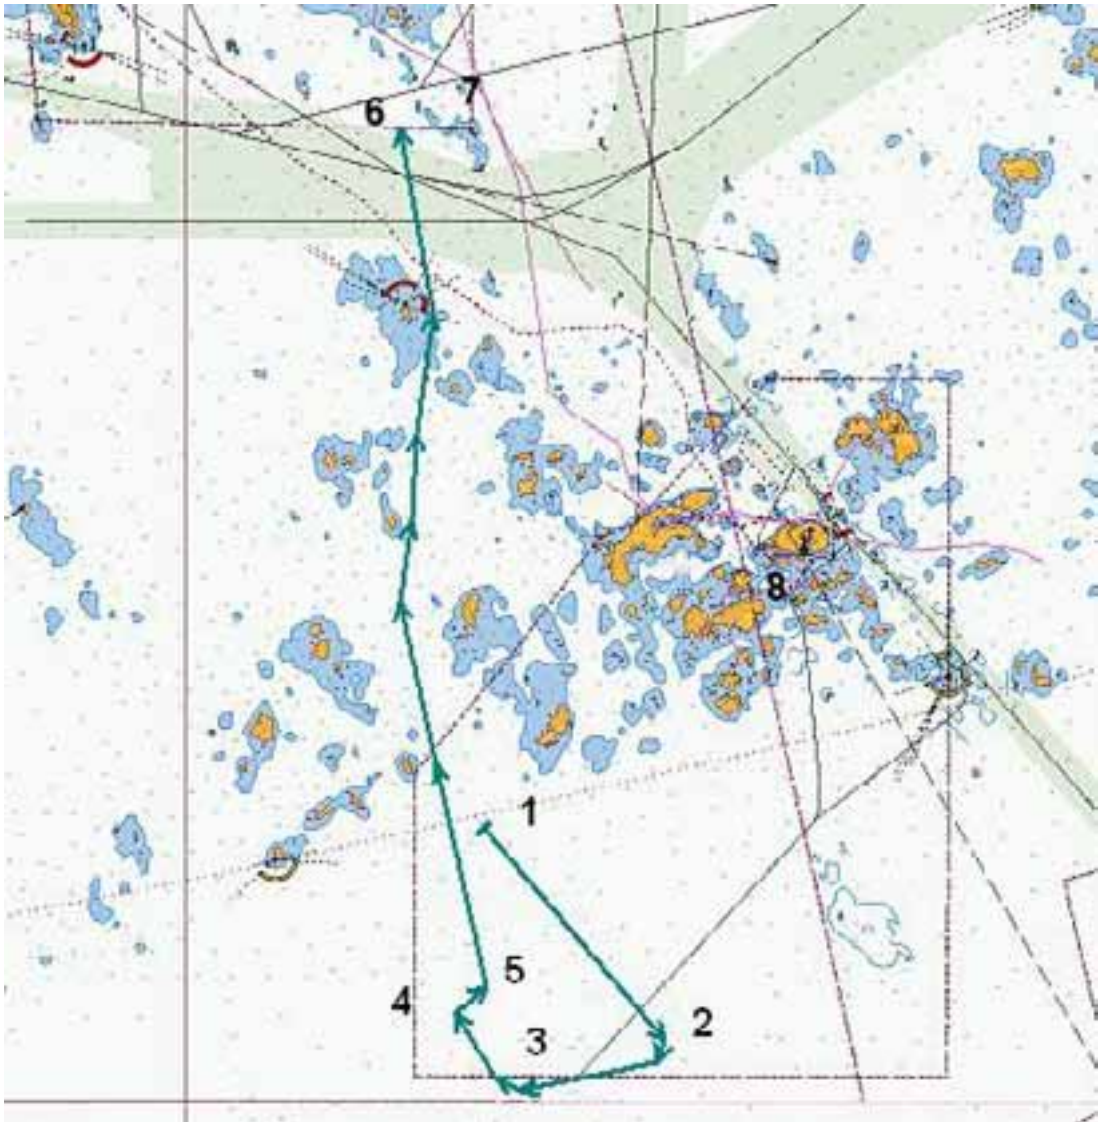
Veneen kulkureitti oli merikarttaan merkittyjen väylien ulkopuolella. Reitti oli valittu aiemman kokemuksen perusteella kohti aluetta, jossa miehet olivat ennenkin käyneet kalassa. Valittu kulkureitti on altis lounaistuulille, mutta noin 1,6 mpk lyhyempi kuin virallinen ja suojaisampi 7,3 m väylä, joka kulkee Haapasaaren kautta. Menomatkan aikana ei tehty merkittäviä havaintoja säätilan muuttumisen suhteen. Miesten aloitettua kalastus noin klo 14.00 oli säätila hyvä ja vastasi sääennusteita. Kello 17.00 aikaan tuulen suunnan muututtua lounaiseksi ja merenkäynnin kasvaessa miehet päättivät lopettaa kalastuksen ja palata satamaan samaa reittiä kuin olivat tulleet kalastuspaikalleen. Veneen päällikön kuulemisessa ei tullut ilmi, että vaihtoehtoista paluureittiä olisi harkittu.

Kuva 6. Kartta onnettomuusmatkasta:

Matkan keskeyttäminen suojasatamaan sääolosuhteiden takia on mielletävä turvallisuutta lisäävänä tekijänä eikä epäonnistumisena, joten matkasuunnitelmaa laadittaessa tulee korostaa suojaisan reitin valintaa ja suojapaikkojen selvittämistä etukäteen.

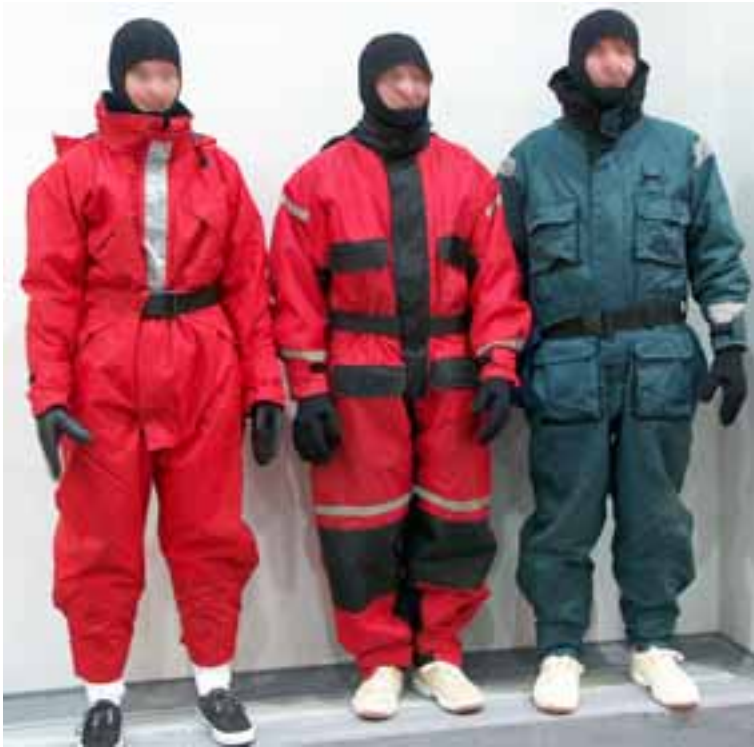
Kaikki onnettomuusveneessä olleet henkilöt olivat pukeutuneet tällaisiin kelluntahaalareihin. Kelluntahaalarit oli puettu oikein ja niiden vetoketjut olivat kiinni.

Kuva 8. Kelluntahaalarit

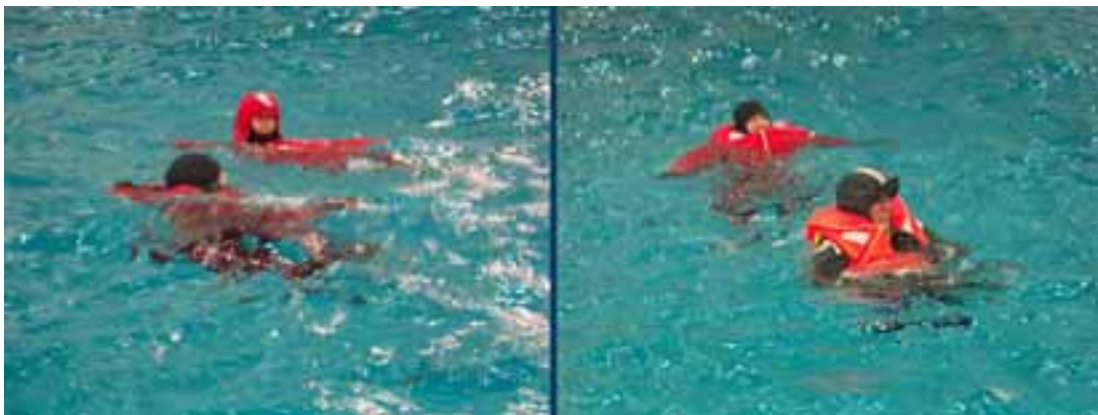
Kuva 11. Kelluntakokeet.

Ongelma korostui koetilanteen keinotekoisessa aallokossa. Henkilöiden oli aktiivisesti työskenneltävä (uitava) pitääkseen suunsa veden pinnan yläpuolella. Tasaisesti ympäri kehoa jaettu vähäinen (50 N) kellukeaine ei pystynyt pitämään ylävartaloa ja suuta riittävän korkealla aallokkoon nähden. Mittaukset osoittivat suun varalaidan mataluuden ja sen, että se kokeen aikana madaltui edelleen puvun vettymisestä johtuen.

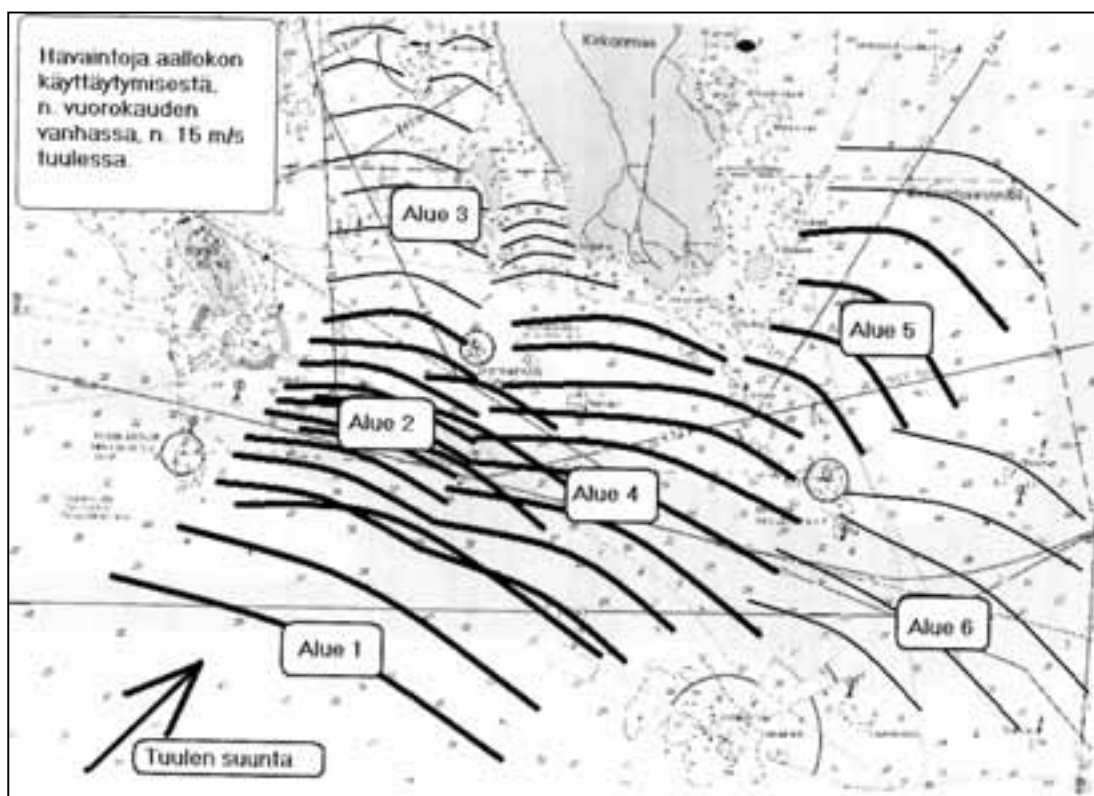
Kuva 15. Kotkan Rannikkoalueen merenkulkijoiden määrittämät vesialueet.

Veneen kaatumispaikka sijaitsee alueella 4. Tästä alueesta on lausuttu seuraavasti:

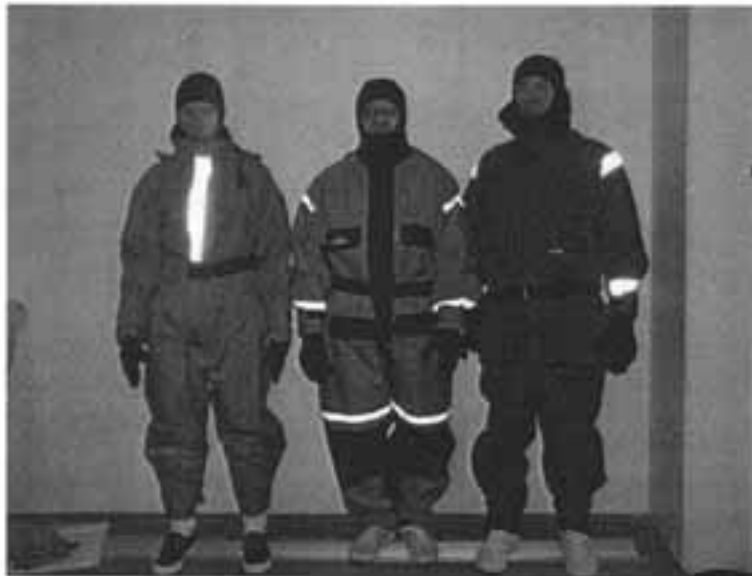
Kuva 1. Koehenkilöt ja testatut kelluntahaalarit: vasemmalta oikealle Hurricane, STORM, Sundridge (Ks. myös piirroskuvat sivuilla 4-6).

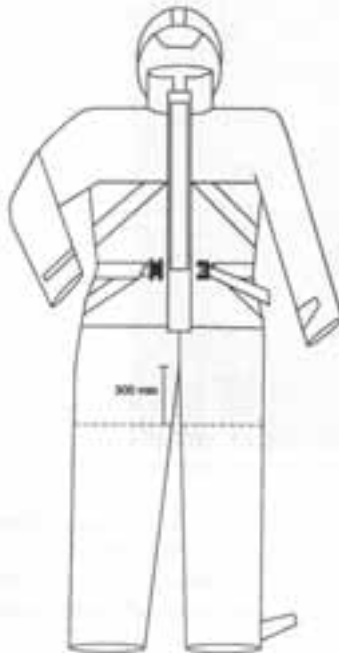
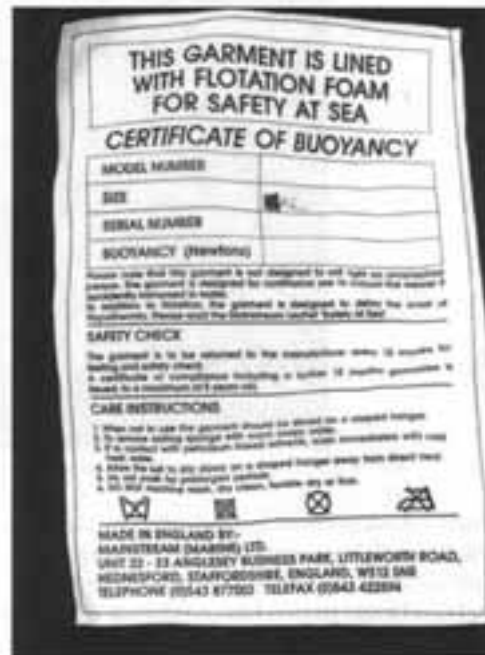
Hurricane, XL

- huppu oli revennyt
- kelluntamateriaalin paksuus 3,36/3,36 mm; mitattu päällyskankaan kanssa hupusta. Päällyskankaan paksuus 0,95 mm. Työterveyslaitoksen uudessa Hurricane haalarissa kelluntamateriaali 3,85/3,72/3,55 mm mittauspaiosta riippuen
- kelluntamateriaalia koko yläosa, lahkeissa noin 300 mm haarasta alaspäin (ks. kuva)
- SOLAS-beijastimet (DOT) hupussa, etulistassa ja selässä
- leveät lahkeet; lahkeissa lyhyt verkkokangas (30 mm). Lahkeet oli myös lyhennetty noin 10 cm, joten verkkokankaasta ei ollut mitään käytännön hyötyä
- hihoissa lyhyt (30 mm) verkkokangas; käytännössä siitä ei ole juuri hyötyä
- merkinnät painettu erilliselle kankaalle ja ommeltu vuoriin. Merkinnät olivat luettavissa, mutta puutteelliset, osin virheelliset ja harhaanjohtavat (ks. tarkemmin liitetaulukko 1.)

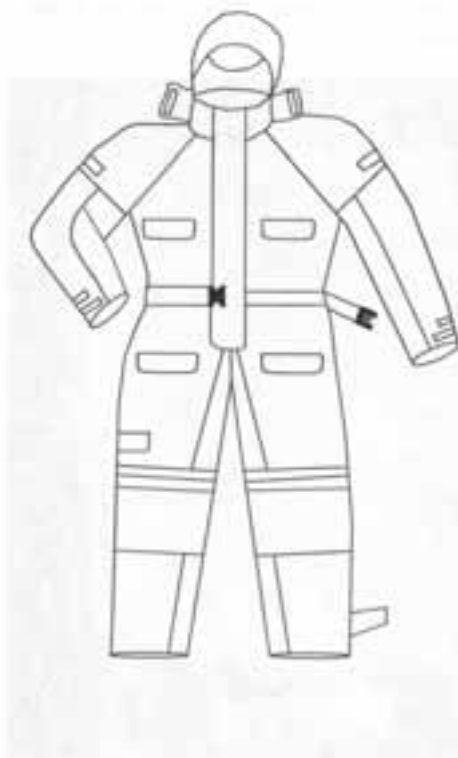
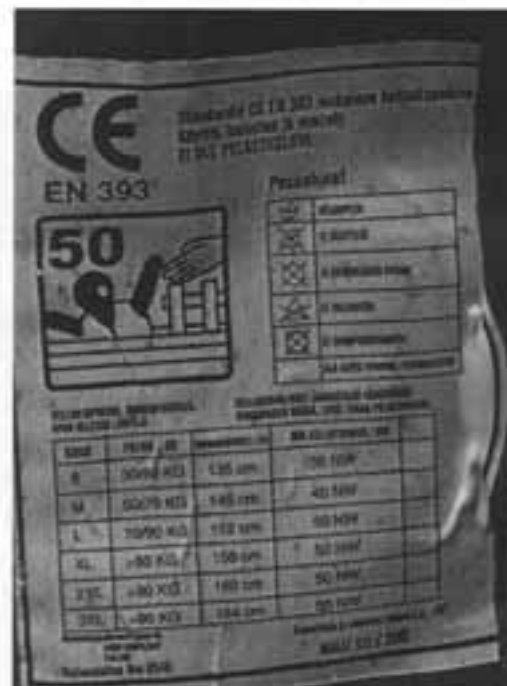
- kuivuu hitaasti, puku märkä sisäpuolelta vielä 4.1.05, vaikka kantavuudesta oli tehty jo 29.11.2004! Haalaria oli säilytetty ilmastovasti yli 2 viikkoa ennen laukkuun pakkaamista

- merkinnät painettu kahdelle erilliselle kangaslapulle, joista toinen oli liimattu (suomenkielinen) ja toinen ommeltu (ruotsinkielinen) povitaskuihin
- merkinnät luettavissa, mutta puutteelliset (ks. tarkemmin liitetaulukko 1.)

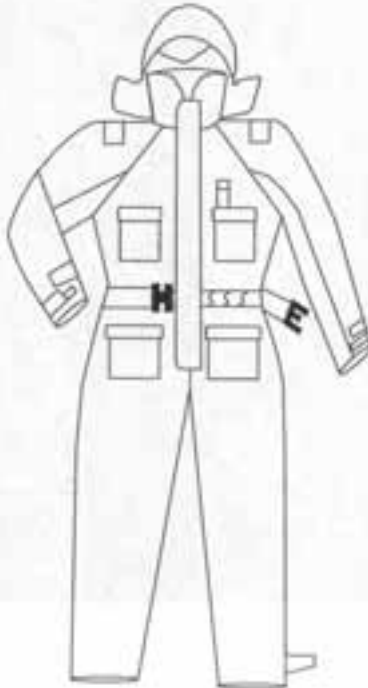
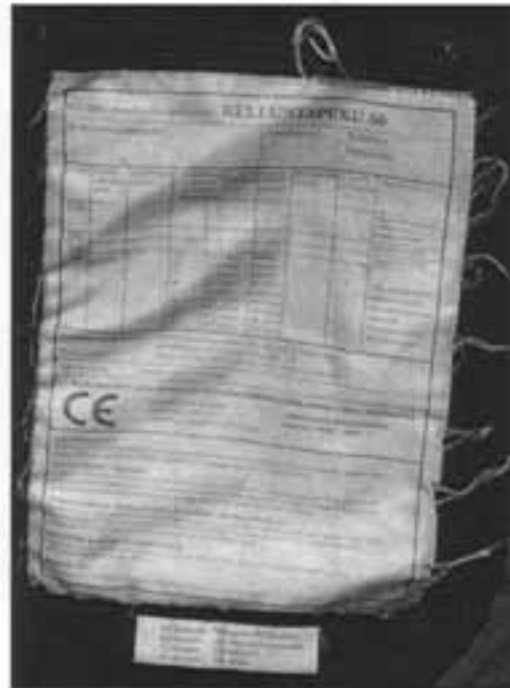
- kelluntamateriaalin paksuus: miehustassa 3,43/3,45 mm, muualla noin 1,15 mm
 - kuivuu hitaasti; kantavuus mitattu 19.01, oli sisältä märkä vielä 01.02.2005

- merkinnät painettu erilliselle kangaslapulle, joka kiinnitetty koneompeleella taskuun.
- Merkintälapun reunat pahasti rispaantuneet, ommel ratkeillut ja lappu osittain irronnut. Teksti luettavissa, mutta puutteellinen (ks. tarkemmin liitetaulukko 1.)
