## Tutkintaselostus

B 8/2004 M

### **Matkustaja-autolautta M/S ALANDIA, pohjakosketus Uumajan ulkopuolella 9.12.2004**

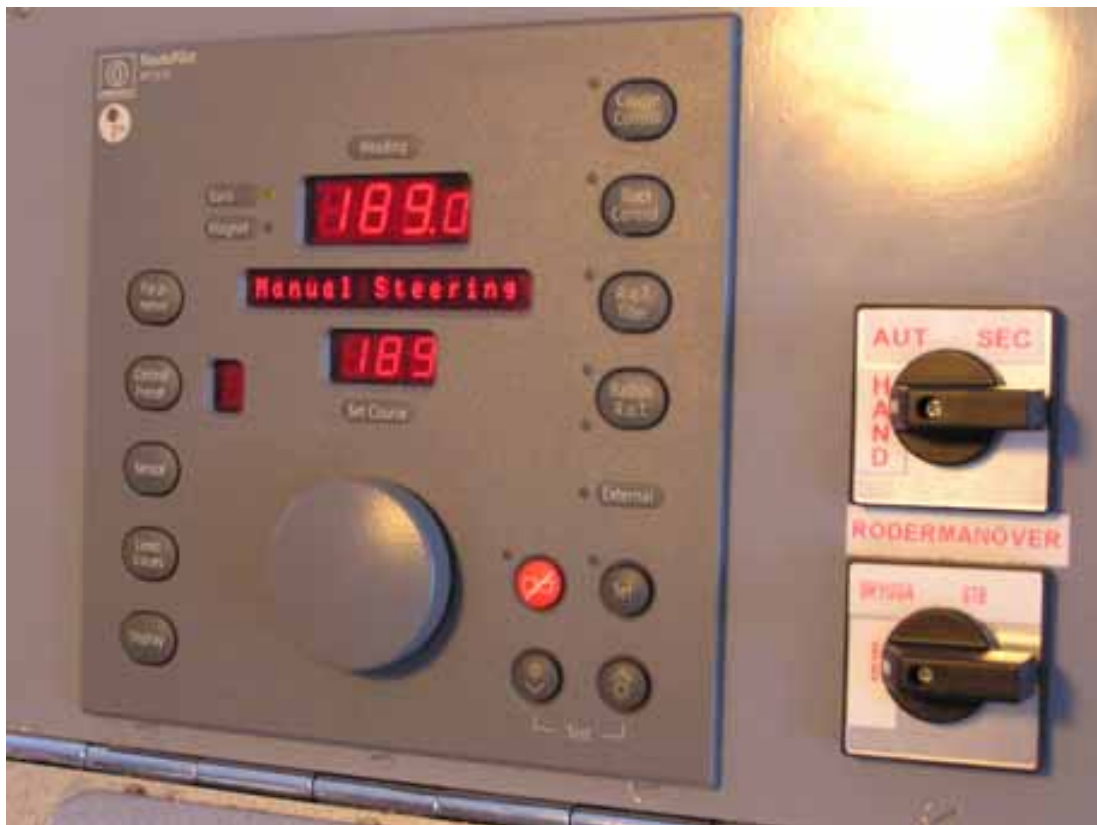
Alemmalla valintakytkimellä valitaan joko vasemman siiven, ohjaamon sisällä sijaitsevan tai oikean siiven ohjauspaikka.

Katkaisimet ovat valaisemattomia.

Kuva 4. Ohjauksenvalintakatkaisimet ja autopilotti.

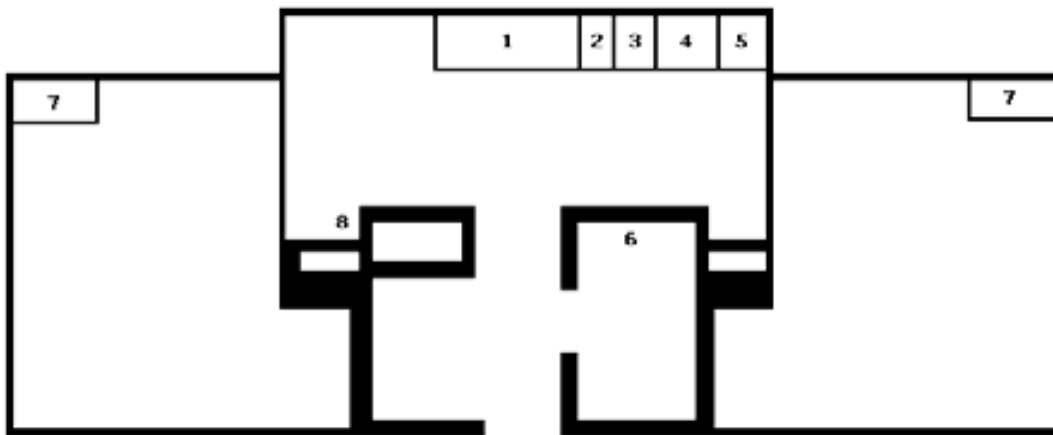
Kuva 10. Laitteiden sijoittelu komentosillalla.
