## Tutkintaselostus

C 1/2004 M

**Troolari BRATTVÅG, uppoaminen Porin edustalla 17.1.2004**

### **F/V BRATTVÅG, sinking of the vessel off Pori January 15, 2004**

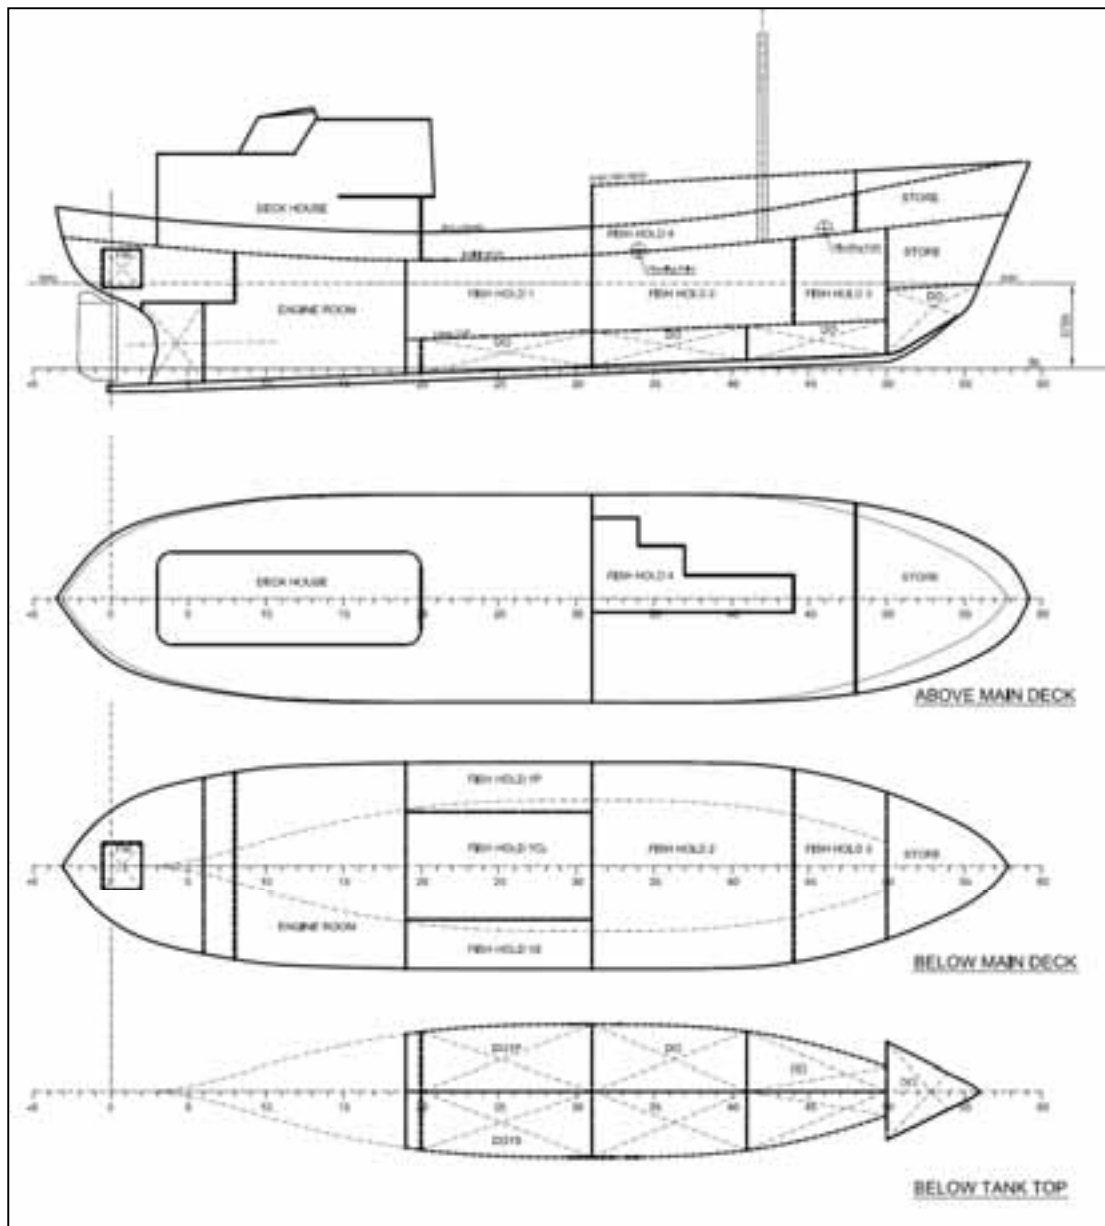
Muutosten johdosta aluksen tyhjäpaino oli selvästi noussut, mikä voidaan päätellä nos-tetun aluksen kallistuskokeesta 29.12.2004 Reposaassa. Tyhjäpainoksi arvioitiin tuol-loin 223 t, jossa oli nousua 73 t, painopisteen pituussuuntainen paikka oli 12,66 m pe-räluotiviivasta (siirtynyt keulaan päin 0,59 m), korkeussuunnassa painopiste oli 2,88 m perusviivasta (pudonnut 0,06 m)<sup>3</sup>. Koska kallistuskoe tehtiin vaurioituneelle alukselle sen ylösnoston jälkeen, on uusissa painotiedoissa epätarkkuutta, jonka suuruutta on ol-lut vaikea arvioida. Painotietojen oikeellisuutta yritettiin parantaa siten, että kallistuskoe-keen tekijät olivat yhteydessä onnettomuusaluksessa kalastaneeseen nuorempaan ka-lastajaan useaan otteeseen. Kalastaja oli mukana keväällä 2005 tehdyissä täydentävis-sä mittauksissa, joiden tuloksena kallistuskokeen tekijät saivat piirrettyä aluksen yleis-järjestelypiirroksen, johon tutkijat ovat lisänneet pilssipumppua koskevat seikat. Uusi yleisjärjestelypiirustus on seuraavalla sivulla, kuvassa 3. Uusi sivuprofiili on kuvassa 4. Siinä on näytetty myös aluksen asento kalastuksen päätyttyä sekä pilssivesipumpun ja sen poistoputken paikat. Myös kannella, keskiviivalla olevien aukkojen paikat on näytet-ty.

Kuva 3. BRATTVÅGin yleisjärjestelypiirustus, jonka on laatinut Beacon Finland Ltd Oy ylös nostetussa aluksessa tehtyjen mittausten ja kalastajan kanssa käytettyjen keskustelujen perusteella.

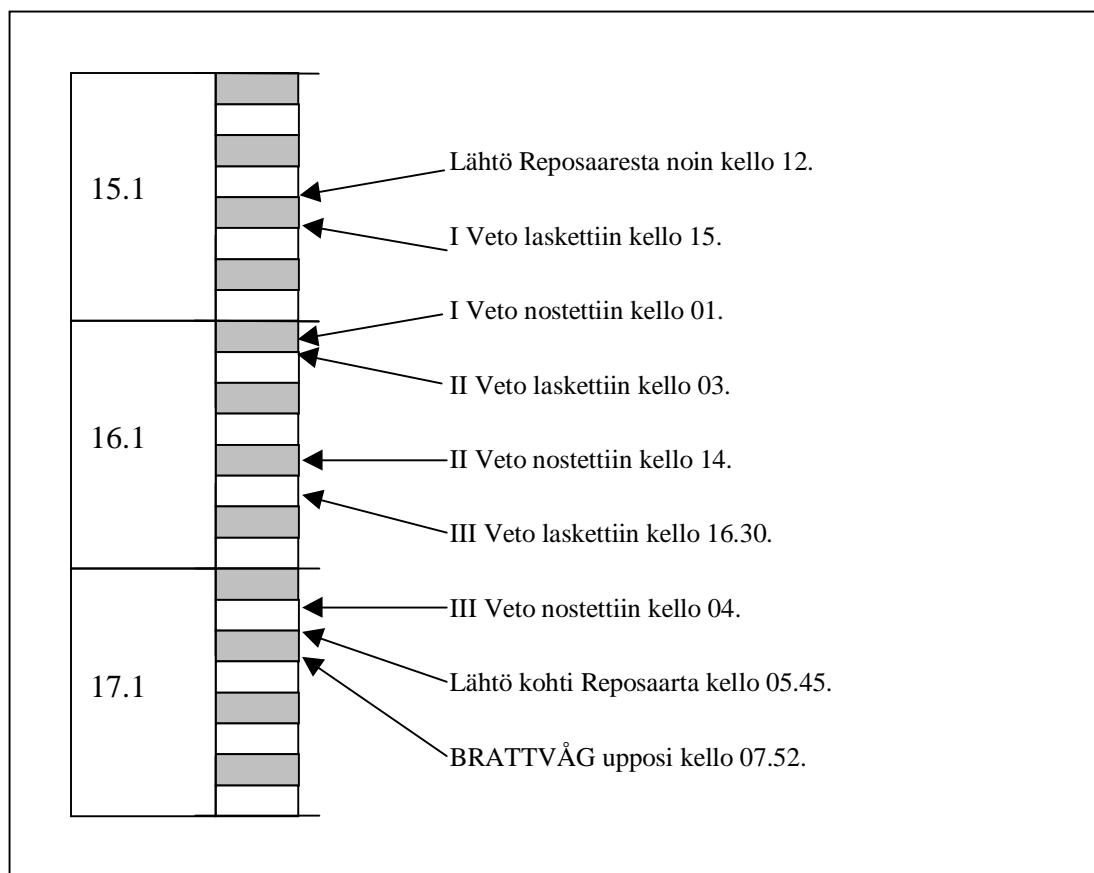
Kuva 8. BRATTVÅGin tapahtumien aikataulu.

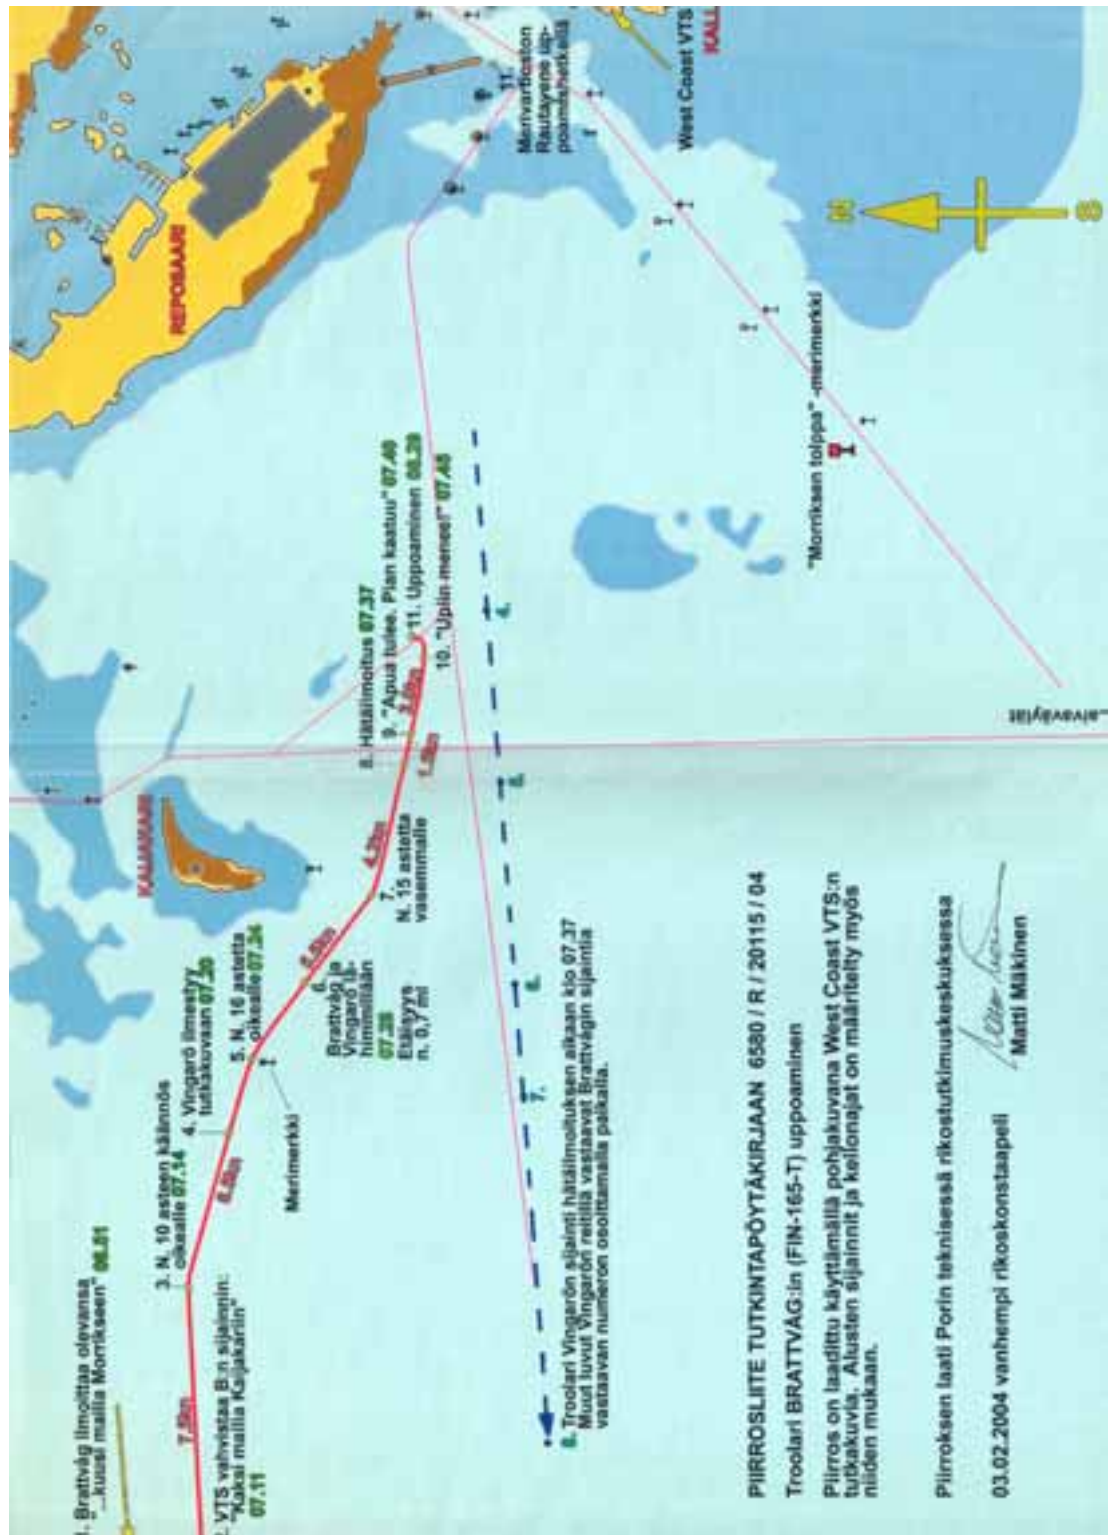
Kuva 10. VTS-tietojen pohjalta laadittu kaavio BRATTVÅGIN matkasta viimeisen tunnin aikana. (Porin kihlakunnan poliisilaitos)

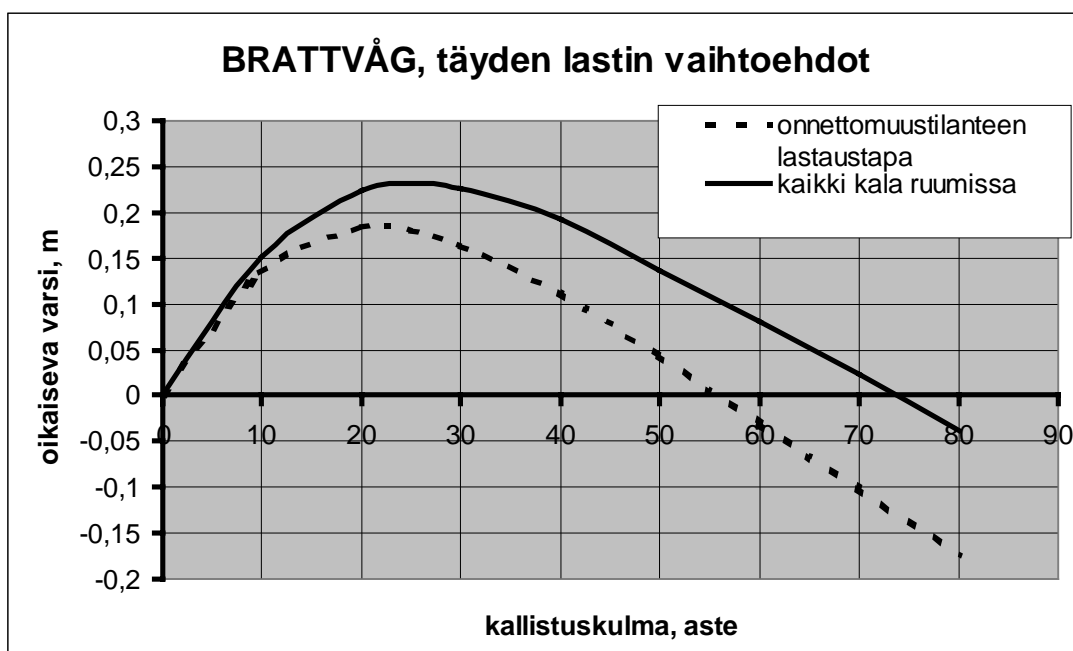
Kuvassa 11 on esitetty BRATTVÅGin vakavuuskäyrä onnettomuuspäivän saalistilanteessa ennen veden tulon alkamista. Siinä on esitetty myös tilanne, jossa kannen karsinoiden sijaan lasti olisi ollut sijoitettu ruumaan FH2. Voidaan todeta, että onnettomuustilanteessa käytetty kalasaaliin sijoitus ei ollut aluksen turvallisuuden kannalta paras mahdollinen. Laskelmassa on oletettu, että kala olisi ollut sijoitettuna ruumaan FH2 samalla tavalla kuin ruumaan FH1 CL. Aluksen painon on arvioitu kalastuksen päättyessä koostuneen seuraavasti: tyhjäpaino 223 t, miehistö + varastot + jäätä 2 t, poltto- ja voiteluaineita 7,5 t, makeaa vettä 1,1 t, kalaa 60,7 t, yhteensä 294,3 tonnia.

Kuva 11. BRATTVÅGin vakavuus onnettomuuden lastitilanteessa, ennen veden tuloa. Pilkkuviivalla on esitetty onnettomuuden lastitilanne. Ehjällä viivalla on esitetty vaihtoehtoinen lastitilanne, jossa kaikki kala on ruumissa ja kannen karsinat tyhjiä.

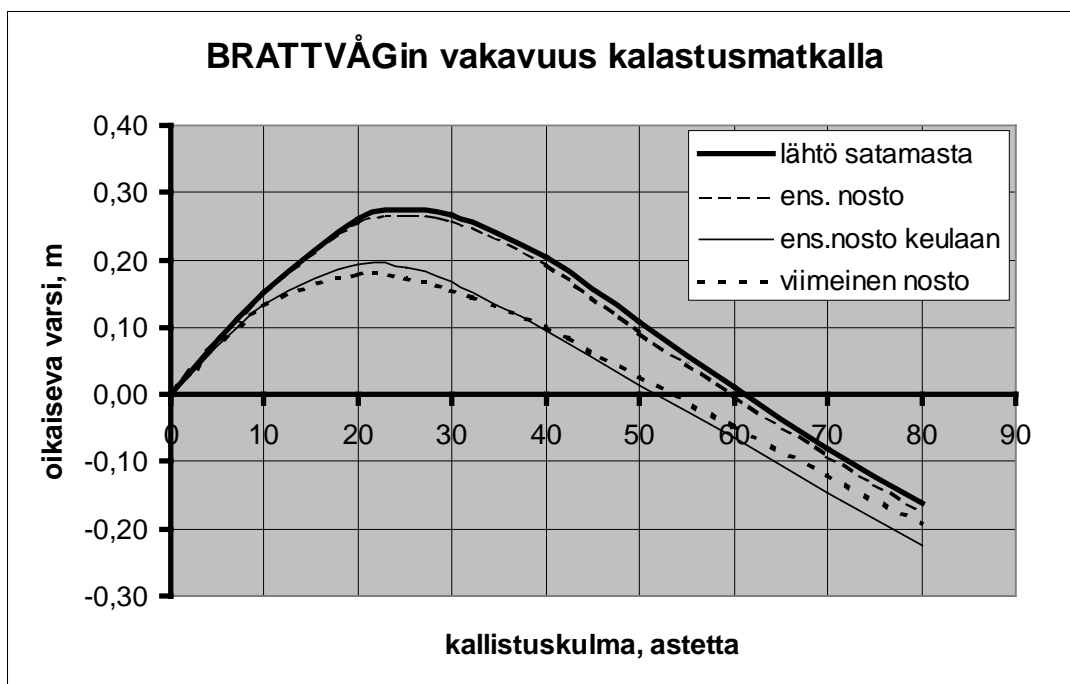
Seuraavassa kuvassa 12 on esitetty vakavuuskäyrät. Nostotilanteessa kalapussiin kallistava vaikutus oli noin 3 astetta sen irrottua vedestä. Nostotilanteessa GZ-käyrät on laskettu tilanteessa, jossa kalapussi on paikoillaan kalojen syöttöaukossa. Taulukon 2. GM vastaa tilannetta, jossa pussi irtoaa vedestä. Taulukosta 2. näkyy, miten alus täytti MKL:n (Torremolinos) vaatimukset näissä tilanteissa:

Kuva 12. BRATTVÅGin vakavuus kalastusmatkan aikana eri tilanteissa.

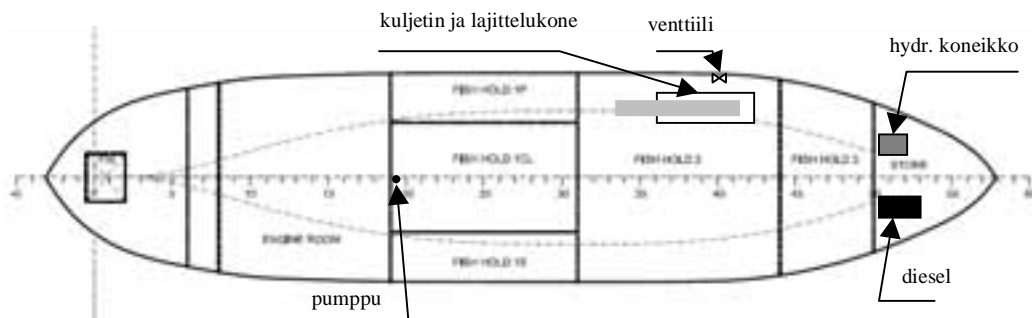
Pilssipumppu sai käyttövoimansa sähkötoimiselta hydraulikkapumpulta, joka sai käyttövoimansa dieselgeneraattorilta. Molemmat yksiköt sijaitsivat aluksen keulapakan alla. Ne olivat alunperin tarkoitettu silakan kuljettimen ja lajittelukoneen käyttöä varten. Kuljettimen letkut oli irrotettu kuljettimen moottorilta ja yhdistetty suoraan pilssipumpun mukana tulleisiin 15 metrin letkuihin.

Kuva 13. Pilssipumpun ja sen käyttöjärjestelmän laitteiden sijoittelu.

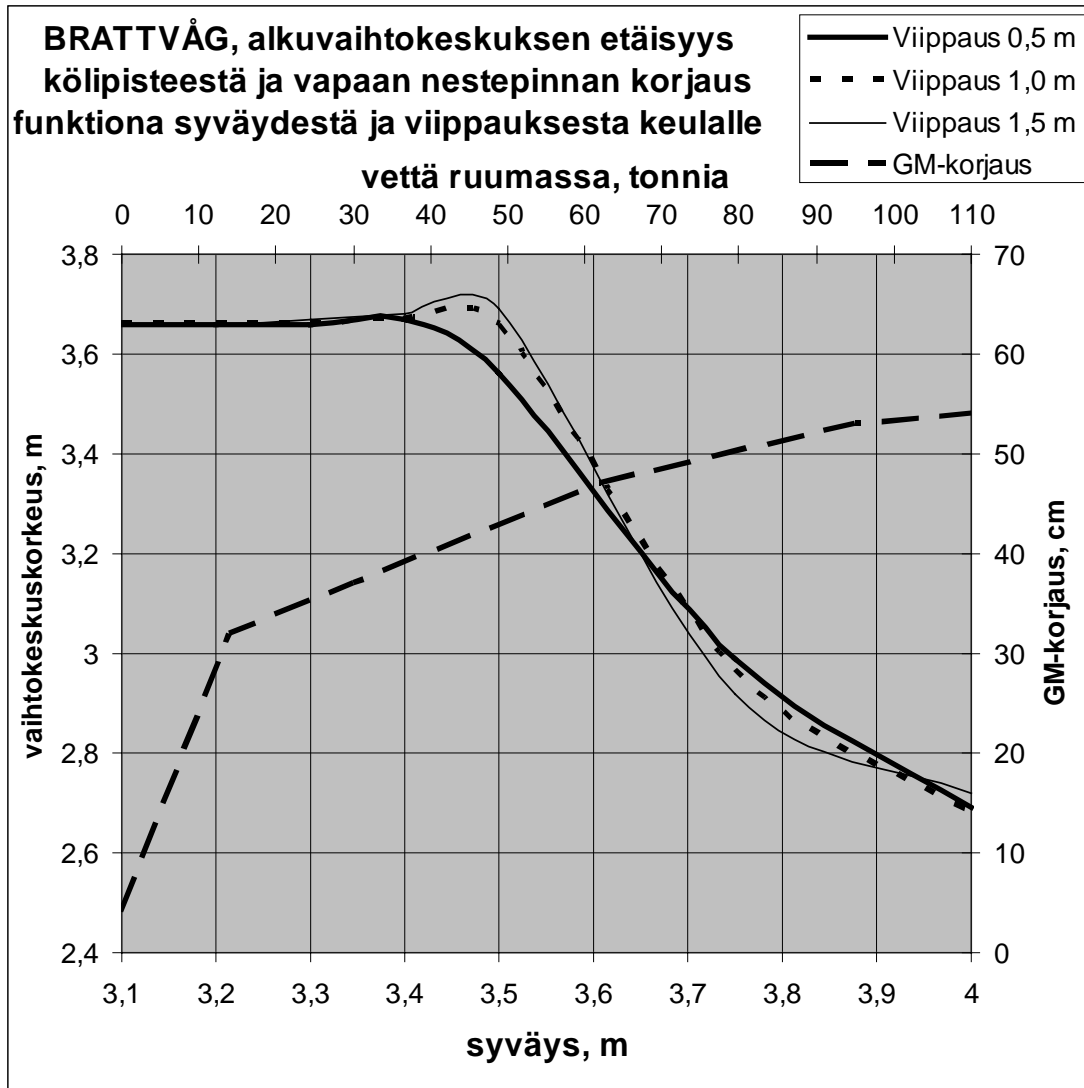
Veden kertyessä aluksen syväys kasvoi. Aluksi kallistuma kasvoi noin 2 asteeseen, kunnes vesi ulottui ruuman toiselle laidalle. Myös kalalasti todennäköisesti kallistui. Aluksen painopiste aleni veden kerääntyessä ruuman pohjalle. Toisaalta vapaan nestepinnan vakavuutta heikentävä vaikutus kasvoi. Vapaan nestepinnan korjaus alkuvaihtokeskuskorkeuteen on esitetty kuvassa 14. Aluksen kallistuma kasvoi hitaasti noin 3 asteeseen. Keulaviippaus kasvoi noin 40 cm:stä noin 150 cm:iin. Seurauksena vapaan nestepinnan vaikutuksella korjattu alkuvaihtokeskuskorkeus pysyi suunnilleen vakiona. Kun vettä oli noin 40 tonnia, aluksen kansi meni veteen, ja valumisaukoista pääsi vettä partaan läpi. Vakavuus alkoi heiketä. Kuvassa 14 on myös näytetty alkuvaihtokeskuksen kölipisteestä lasketun etäisyyden riippuvuus syväyksestä. Nähdään, että syväyksen ylittäessä noin 3,5 m, alkuvaihtokeskuksen korkeus kölipisteestä laskettuna alkaa jyrkästi pienentyä. Tämän jälkeen kallistuma kasvoi, ja alus alkoi upota kannen aukkojen mennessä veteen

Kuva 14. Alkuvaihtokeskuksen paikka ja vapaan nestepinnan korjaus syväyksen tai ruumaan kerääntyneen vesimäärän funktiona.

Aluksen painuessa syvemmälle, sen keulaviippaus kasvoi samoin kuin kallistuma vasemmalle. Vettä kertyi pääasiassa ruumaan FH2, jonka vapaa nestepinta oli suuri. Lisäksi vettä kertyi kalojen sekaan ja ruumien FH1 ja FH3 väliseinien ja aluksen laidan väliin. Kalojen sekaan kertyneen veden vapaa nestepinta vaikutti tankin koko leveydeltä, koska karsinoiden väliseinät eivät olleet tiiviitä. Veden määrän lisääntyessä vapaan nestepinnan vaikutus kasvoi aluksi nopeasti, mutta sen vaikutuksen kasvu hidastui sen jälkeen, kun vesi ulottui ruumien laidasta laitaan, katso kuva 14.

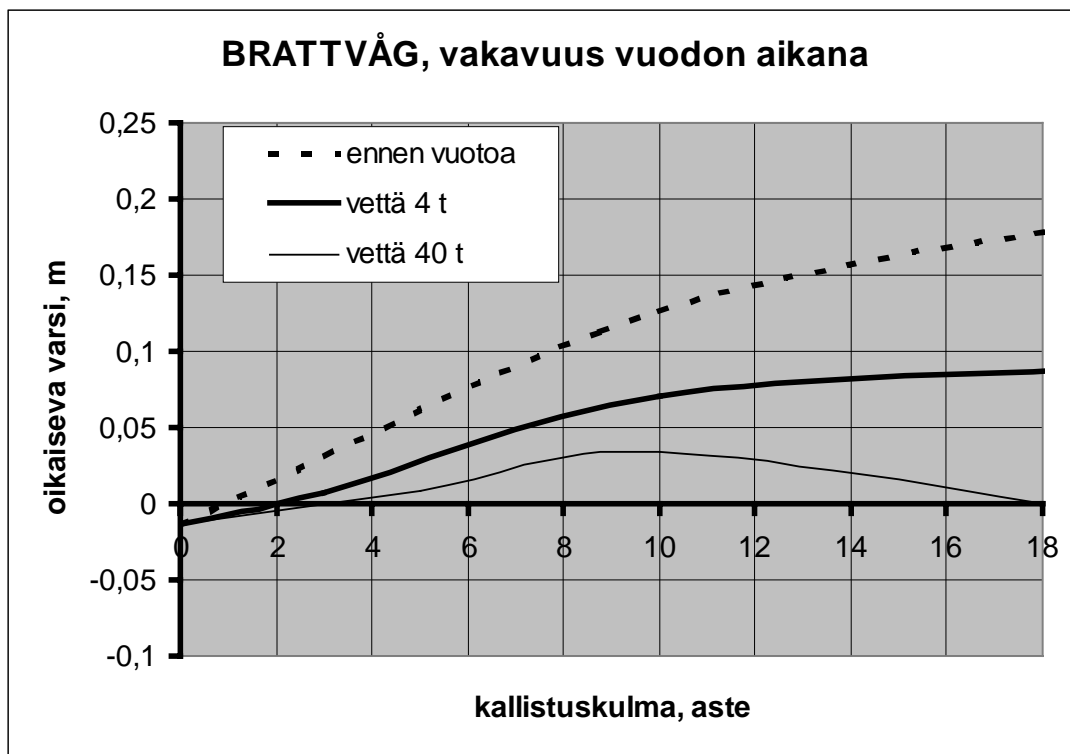
Aluksen parras oli lähes ehjä. Aluksen kallistuessa kannelle pääsi vettä pienistä valumisaukoista ja myrskyluukkujen kautta. Ainakin yksi myrskyluukku oli hieman raollaan, sillä sen kautta oli vedetty uppopumpun letku partaan läpi. Kannen reuna meni veteen noin 3 asteen kallistumalla, jolloin ruumassa oli noin 50 tonnia vettä. Tämän jälkeen kannelle kertyvä vesi alkoi heikentää aluksen vakavuutta ja tilanteen kehittyminen nopeutui. Aluksen vakavuus hävisi suunnilleen samaan aikaan kun alus alkoi upota.

Kuva 17. Aluksen vakavuus vesimäärillä 0, 4, ja 40 t. Tässä on näytetty vain GZ-käyrän alku pienillä kulmilla, koska uppoaminen alkoi kannen jouduttua veteen 3 asteen kallistumalla, kun vettä oli kertynyt noin 40 t.

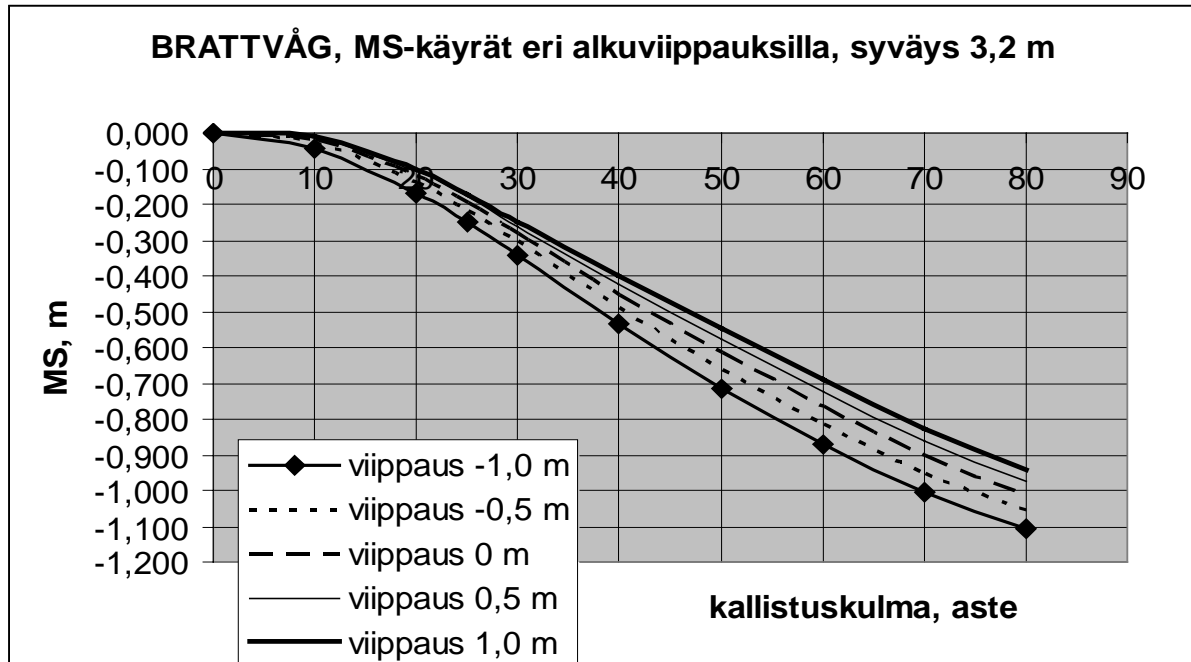
Kuva 3. BRATTVÅGin MS-käyrät syvyyksellä 3,2 m eri alkuviippauksilla. Positiivinen viippaus tarkoittaa keulaviippausta.

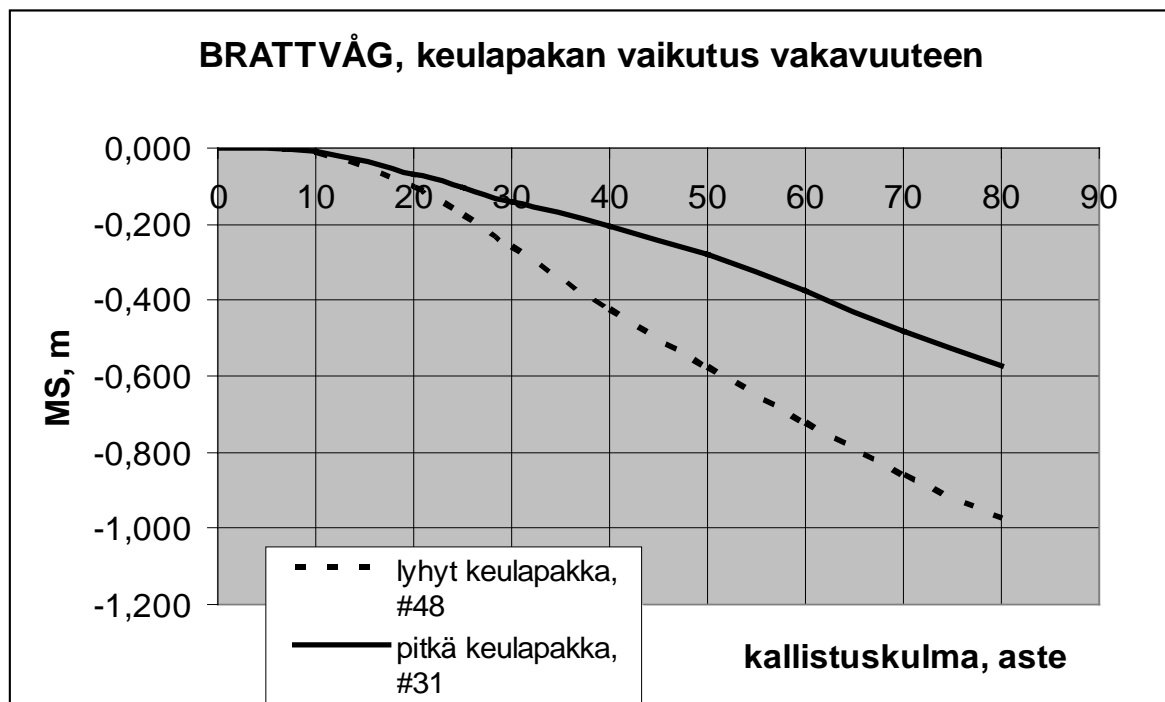
Kuva 4. BRATTVÅG, keulapakan pituuden vaikutus MS-käyrään aluksen ollessa tasaköllillä.

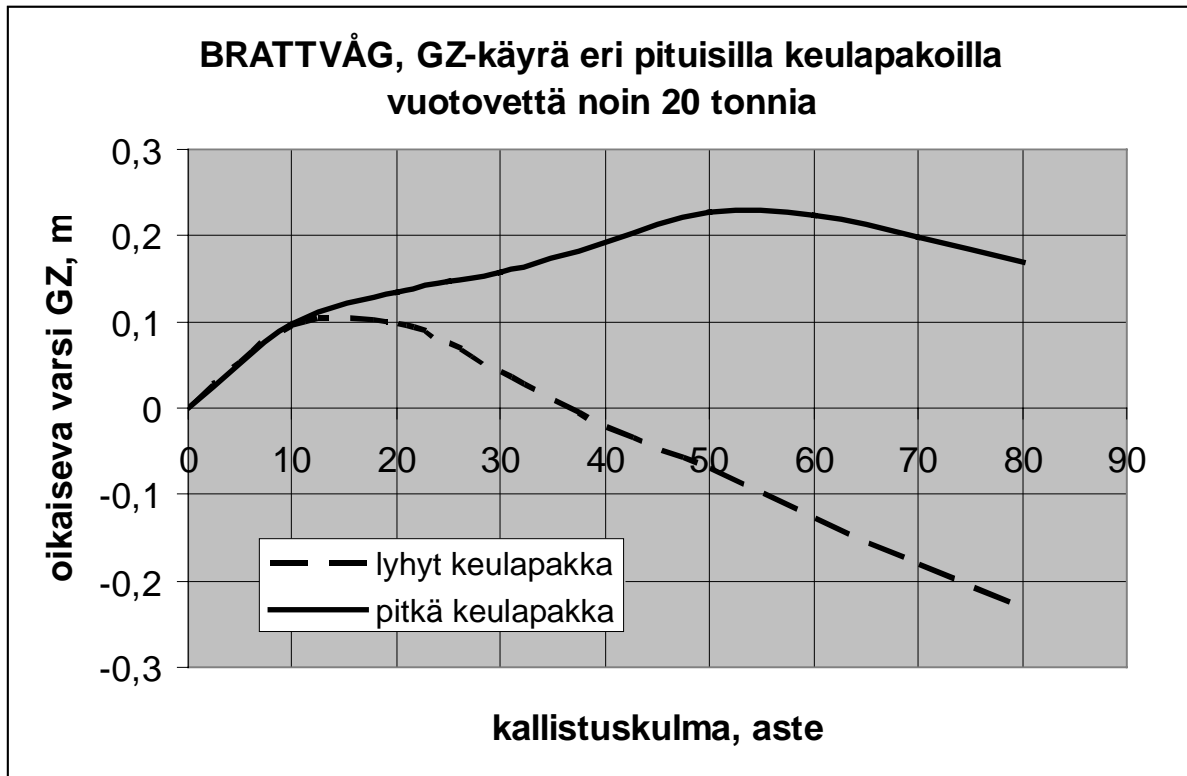
Kuva 5 BRATTVÅGin oikaisevan varren käyrä todellisella tiiviillä keulapakalla (lyhyt) ja teoreettisella pitkällä tiiviillä keulapakalla.

Nähdään, että keulapakan pituus ja tiiveys vaikuttavat erittäin ratkaisevasti kalastusaluksen turvallisuuteen. Pitkä keulapakka olisi BRATTVÅGin tapauksessa hidastanut uppoamista huomattavasti, sillä vettä olisi päässyt aluksi sisään vain pilssipumpun poistoaukosta. Myöhemmin lastiluukussa olleet luukut olisivat joutuneet veteen.
