## Tutkintaselostus

S1/2007M

# **Törmäykset matkustaja-alusten käyttämiin satamarakenteisiin**

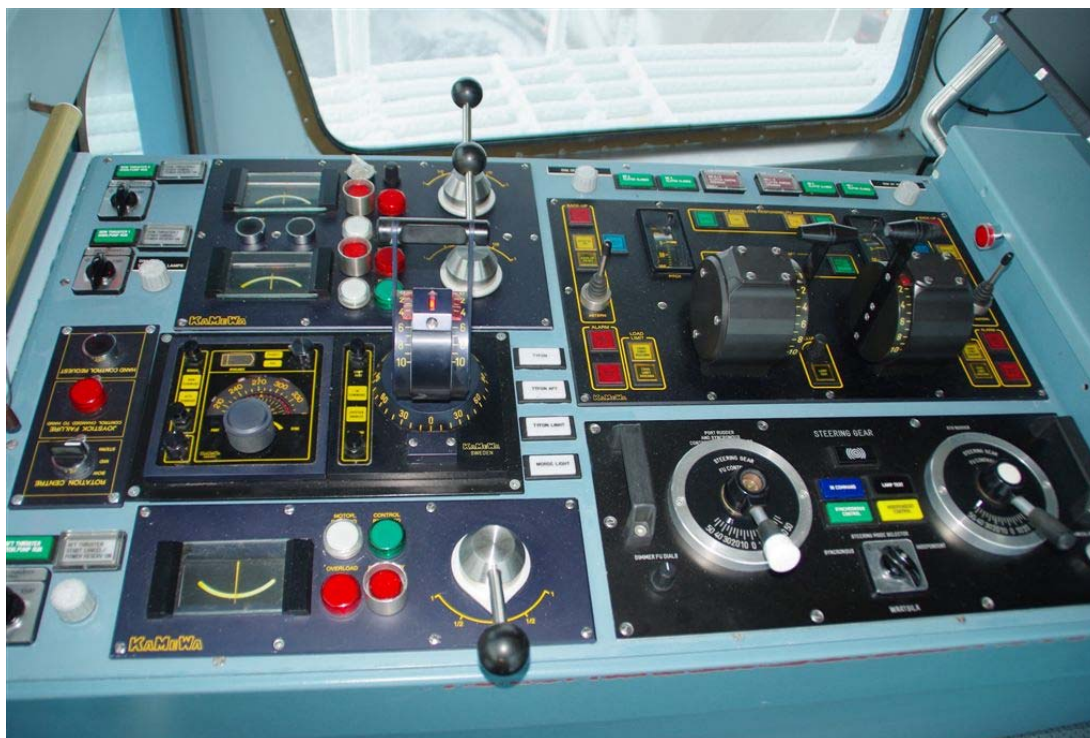
Kuva 10. Komentosillan siiven ohjauskonsoli. Vasemmalla takana ovat keulan ohjailupotkureiden säätövivut, niiden edessä joystick-ohjauslaite ja etualalla perän ohjailupotkurin ohjaus. Oikealla takana ovat pääkoneiden säädöt ja etualalla peräsimien FU-vivut.

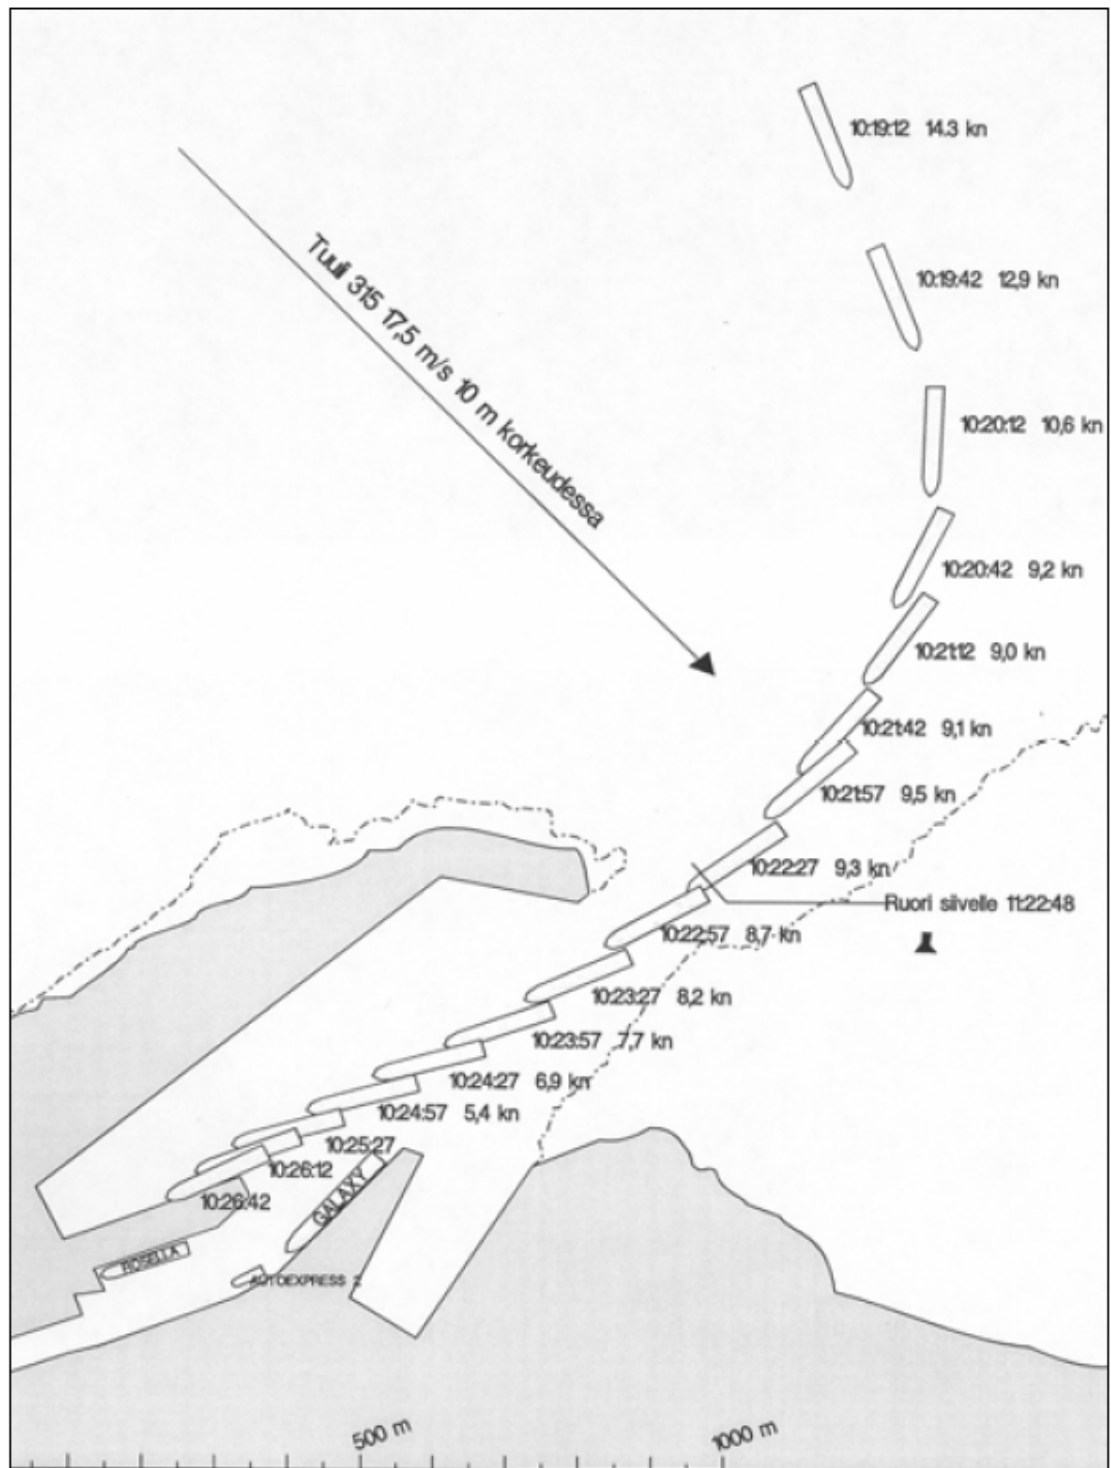
NORDLANDIAN keulaosa aluksen vasemmalla puolella sai vaurioita osuessaan laiturin fenderiin. Keulassa sijaitsevan porraskuilun kohdalle autokannen vieressä tuli laudoitukseen 3-4 metriä pitkä ja 60 cm korkea reikä. Reikä oli noin 2,5–3 metriä autokannen yläpuolella. Useita kaaria vaurioitui. Kaikki aluksen vauriot olivat vesilinjan yläpuolella.

Satamalaitteista laiturin fenderi ja katettu maihinnoususilta vaurioituivat. Törmäys laituriin ei johtanut henkilövahinkoihin, eivätkä vauriot vaarantaneet aluksen turvallisuutta satamassa.

Kuva 15. MS NORDLANDIAN liikerata Tallinnan satamaan.
