Undersökningsrapport

S1/2007M

Kollisioner med hamnanläggningar som utnyttjas av passagerarfartyg

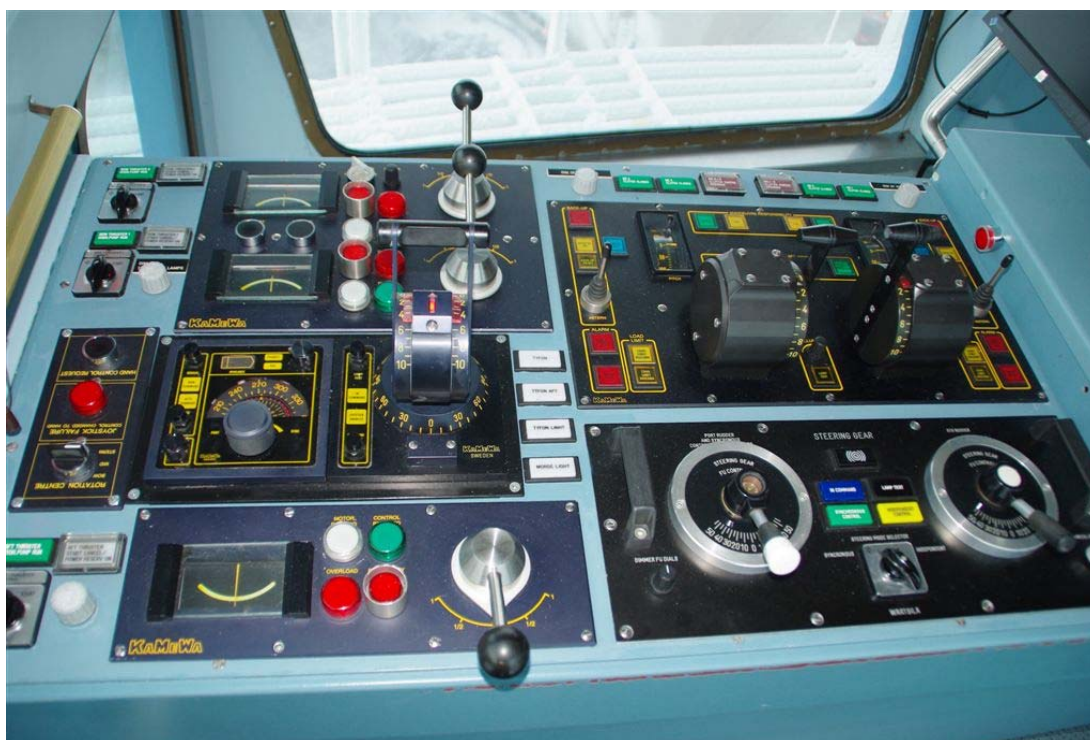
Bild 10. Styrkonsol på kommandobryggans vinge. Bakom till vänster finns regler-spakar för förens styrpropellrar, framför dessa ett joystick-styrinstrument, och framtill styrningen av akterns styrpropeller. Till höger baktill finns reglagen för huvudmaskinerna, och framtill rodrens FU-spakar

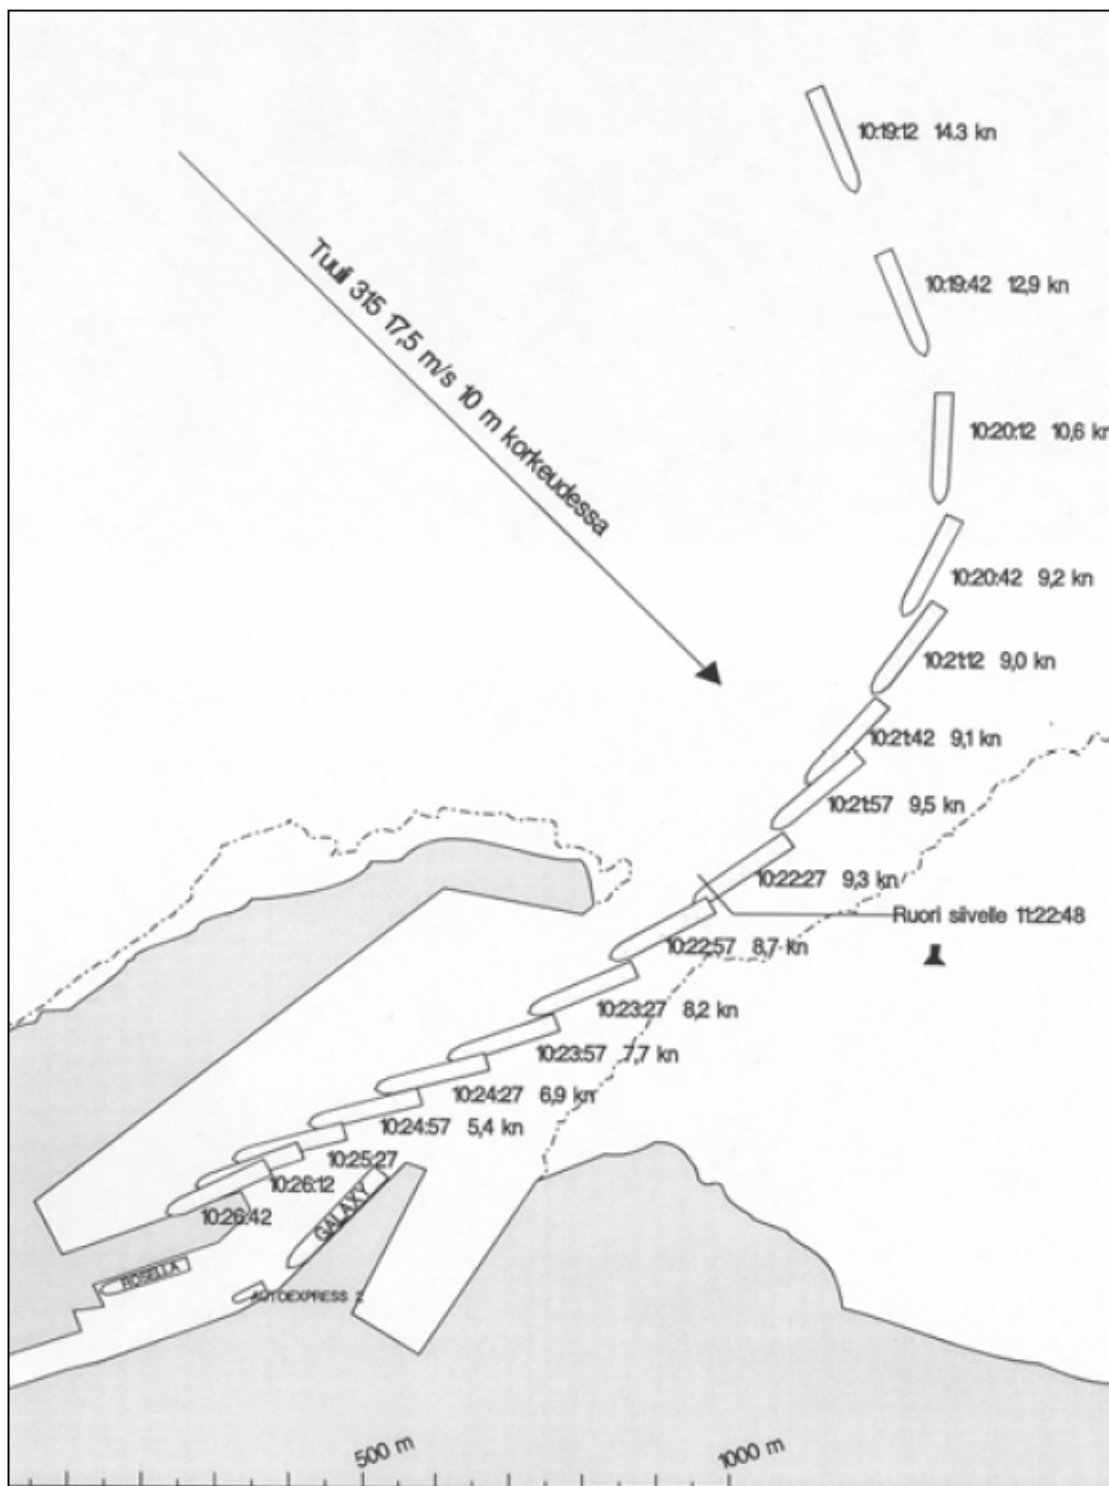
Bild 15. MS NORDLANDIAS rörelsebana i hamnen i Tallin.

Bogen på NORDLANDIAS vänstra sida fick skador då den träffade fendern vid kajen. Vid trapphuset i fören invid bildäcket uppstod ett 3–4 meter långt och 60 cm högt hål i brädbeslaget. Hålet låg ungefär 2,5–3 meter ovanför bildäcket. Flera spanter skadades. Alla skador på fartyget låg ovanför vattenlinjen.

Av hamnutrustningen skadades kajens fender och den täckta landgången. Inga personskador uppkom som en följd av sammanstötningen med kajen, och skadorna utgjorde ingen fara för fartygets säkerhet i hamnen.
