Tutkintaselostus

C4/2010M

**M/S IDA 1 (FIN), karilleajo ja uppoaminen Merenkurkussa
17.8.2010**

**Onnettomuustutkintakeskus
Olycksutredningscentralen
Safety Investigation Authority**

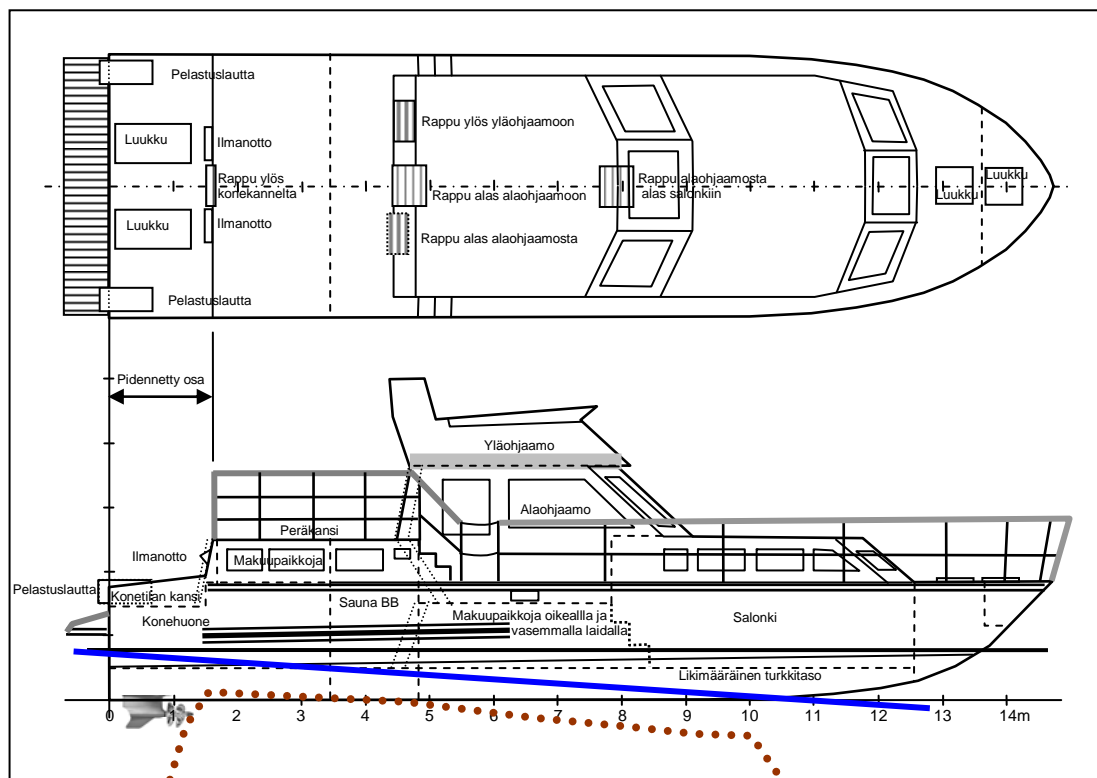
Kuva 3. M/S IDA 1 yleisjärjestely. Luonnospirustus tutkinnan yhteydessä kerätyistä mittaustiedoista. Mittaviivojen väli on kuvassa yksi metri. Sininen viiva osoittaa oletetun vesiviivan onnettomuusmatkalla 22 solmun nopeudessa ja ruskea katkoviiva kiven likimääräisen profiilin.

Murto-ominaisuus ei toiminut onnettomuudessa sillä seurauksella, että asennuskaulus, jotkut sen saumat ja vetoakseli murtuivat. Paksut kumiset O-renkaat irtosivat sijoiltaan. Myös IPS:n pystysuoran kääntöakselin laippa sai pitkän murtuman ja oli ilmeisesti lähellä katkeamista. On mahdollista, että törmäys on ollut niin poikkeuksellinen, että pyramidiperiaate ei toiminut, vaikka törmäys tapahtui täydessä vauhdissa (22–23 solmua) ja törmäysenergia aluksen 18 tonnin painolla oli hyvin suuri. Ensiksi aluksen pohja liukui pitkin kiveä ja välittömästi sen jälkeen oikea potkuri ja riki osuivat kiveen, joka oli ainoastaan 0,4–0,5 metrin syvyydessä aluksen syvyyksen perässä ollessa 0,5–0,7 m (kuva 3).

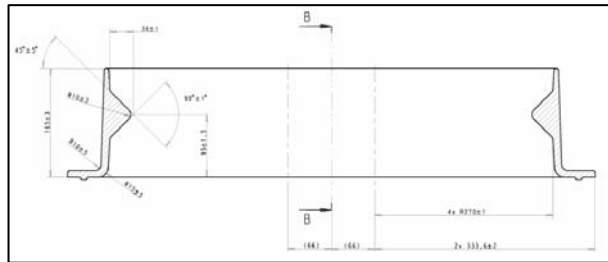
Kuva 6b. Asennuskaulus. Volvon Pentan piirustus.

Omistaja teki asennukset itse Volvo Pentan käsikirjojen ja piirustusten mukaan. Ei ole selvinnyt, millaisia vaatimuksia hän sai aluksen runkorakenteelle. Yhdessä Volvo Pentan piirustuksista, joka muistuttaa IDA 1 perän rakennetta, on pohjassa kaksi poikkipalkkia, joita ei kuitenkaan ole IDA 1:ssä. Lisäksi piirustuksessa on alumiinikauluksen päälle hitsattu vahvistusrenkas jota ei myöskään ole IDA 1:ssä (ks. liite 3). Ei ole voitu todeta, olisiko vahvistusrenkas tuolloin ollut Volvo Pentan vaatimus, koska on olemassa piirustuksia alumiinikauluksesta vahvistusrenkaalla ja ilman sitä (ks. kuva 6b ja liitteet 1-3).

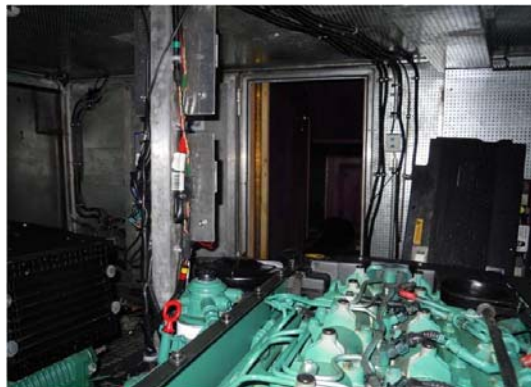
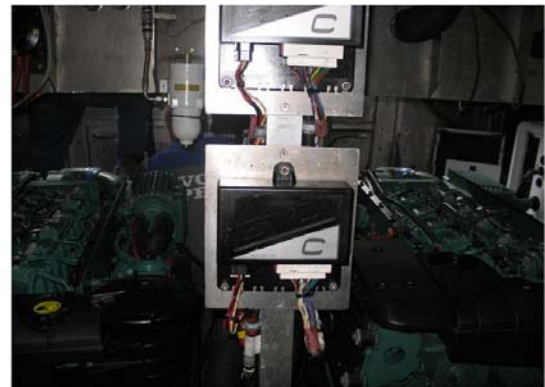
Kuva 7a ja 7b. Konehuone, näkymä perästä keulaan (vasen kuva) ja keulasta perään (oikea kuva)

Rakenteistaan johtuen ovia ei voida pitää vesitiiviinä eikä palo-ovina, ei myöskään väli-laipiota, jonka kaapeli- ja putkiläpiviennit eivät olleet määräysten mukaan rakennetut.

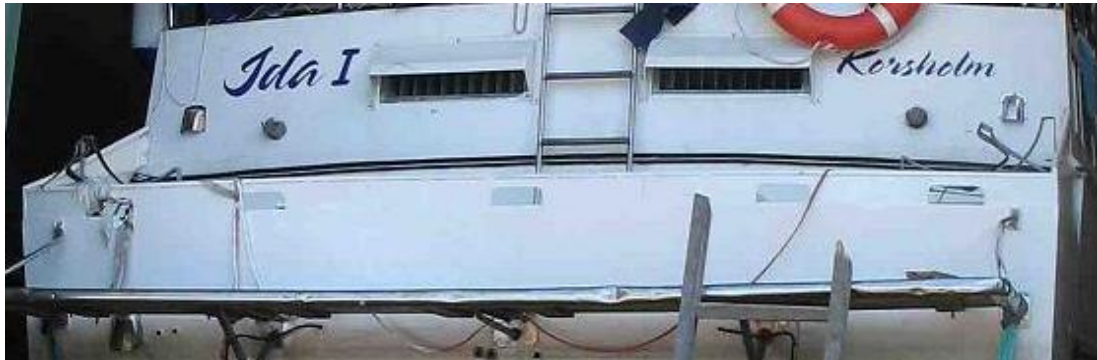
Konehuoneen ilmanottoaukot (kuva 9) on sijoitettu peräkannen takalaidaan. Konehuoneen pilssipumput oli tarkoitettu vain pienien vuotojen tyhjennykseen. Niiden kapasiteetti oli riittämätön aluksen pinnalla pitämiseksi onnettomuustapauksessa. Aluksen konehuoneessa oli kiinteä sprinkler-järjestelmä.

Kuva 9. Konetilan ilmanottoaukot. Kuvattu 19.8.2010 omistajan venevajassa.

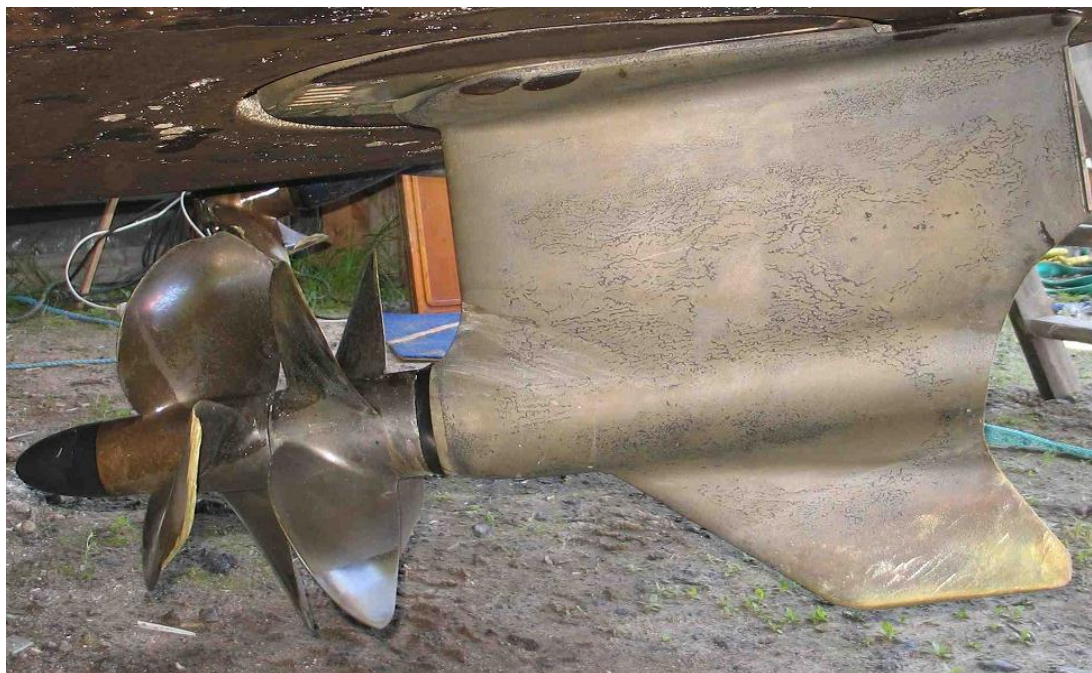
Kuva 15. Vaurioitumaton vasen vetolaite. Vaihdettu vuonna 2008.

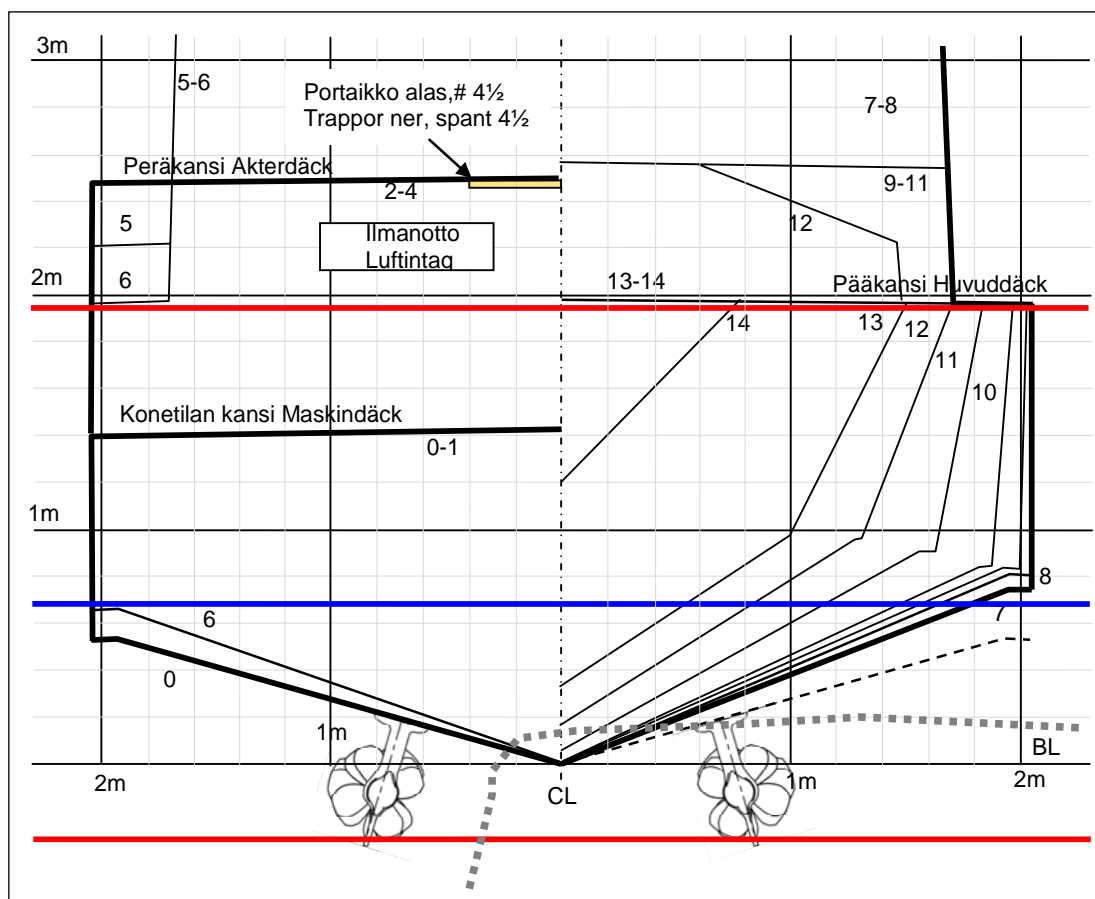
Tutkintaryhmä teki likimääräisiä laskelmia uppoamisen kulusta ja aluksen vakavuudesta (jäljempänä kohdassa 2.2). Laskelmat perustuvat likimääräiseen kaariruutuun (kuva 23), joka on tehty aluksesta onnettomuuden jälkeen tehtyjen mittausten pohjalta. Sinisellä viivalla on näytetty onnettomuusmatkalla vallinnut oletettu vesiviiva, joka vastaa noin 18 tonnin uppoumaa ilman viippausta. Punaiset viivat osoittavat syväystä perässä (ylempi, 1,4 m peräpeilistä keulaan päin) ja keulassa (alempi, 13,5 m peräpeilistä) tilanteessa, jossa vain konehuone on täynnä vettä.

Kuva 23. Likimääräinen kaariruutu. Ruudun koko on kuvassa 20x20 cm, kaariväli on 1 m. Ruudukko ulottuu vain peräkannella sijaitsevaan vuotoaukkoon saakka. Sininen viiva esittää oletettua vesilinjaa ilman viippausta. Punaiset viivat esittävät oletettuja vesilinjoja perässä (1,4 m peräpeilistä, ylempi viiva) ja keulassa (13,5 m peräpeilistä, alempi viiva) mikäli konehuoneen etulaipio olisi ollut vesitiivis. Kuvassa myös profiilin osa törmäyskivestä.

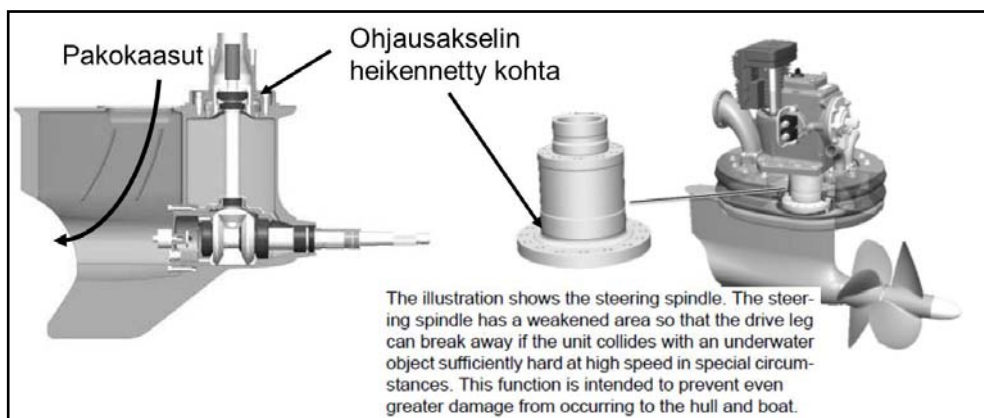
IPS-vetolaitteessa ei ole niveltä, joka sallisi sen kääntymään taakse. Esteeseen osuessaan välittyy isku vetolaitteen kautta veneen runkoon. Pohjan repeämisen ja vuodon estämiseksi on IPS-vetolaitteen ohjaus akselin läpiviennissä hallittu murtokohta, jonka tarkoituksena on tehdä mahdolliseksi rikin irtoaminen karilleajossa kokonaan (kuva 4). Tällöin ei pitäisi syntyä vuotoa. Tämä on esitetty kuvan englanninkielisessä tekstissä, joka on käännetty alaviitteessä.

Kuva 4. IPS-vetolaitteen ohjaus akselin murtokohta. (kuva Volvo Pentan käsikirjasta). Käännös englanninkielisestä tekstistä on alaviitteessä¹.

¹ Kuva esittää ohjaus akselin rakenteen. Ohjaus akselissa on heikennetty kohta niin, että riki voi katketa irti, jos vetolaitte törmää kovassa nopeudessa riittävän lujasti vedenalaiseseen kohteeseen erityisissä olosuhteissa. Tämän ominaisuuden tarkoituksena on estää runkoon tai alukseen kohdistuvat enemmän vauriot.

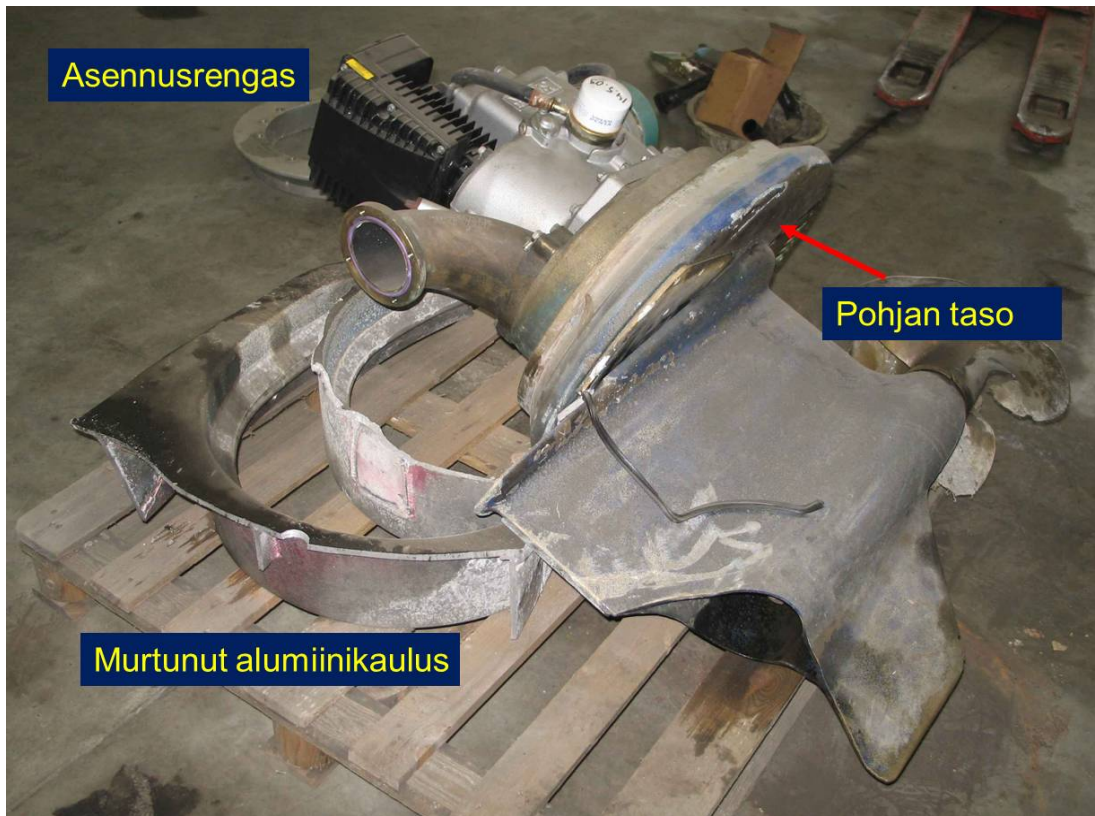
Kuva. 3. Vetolaite Autokeskuksen työpajassa ennen purkamista.

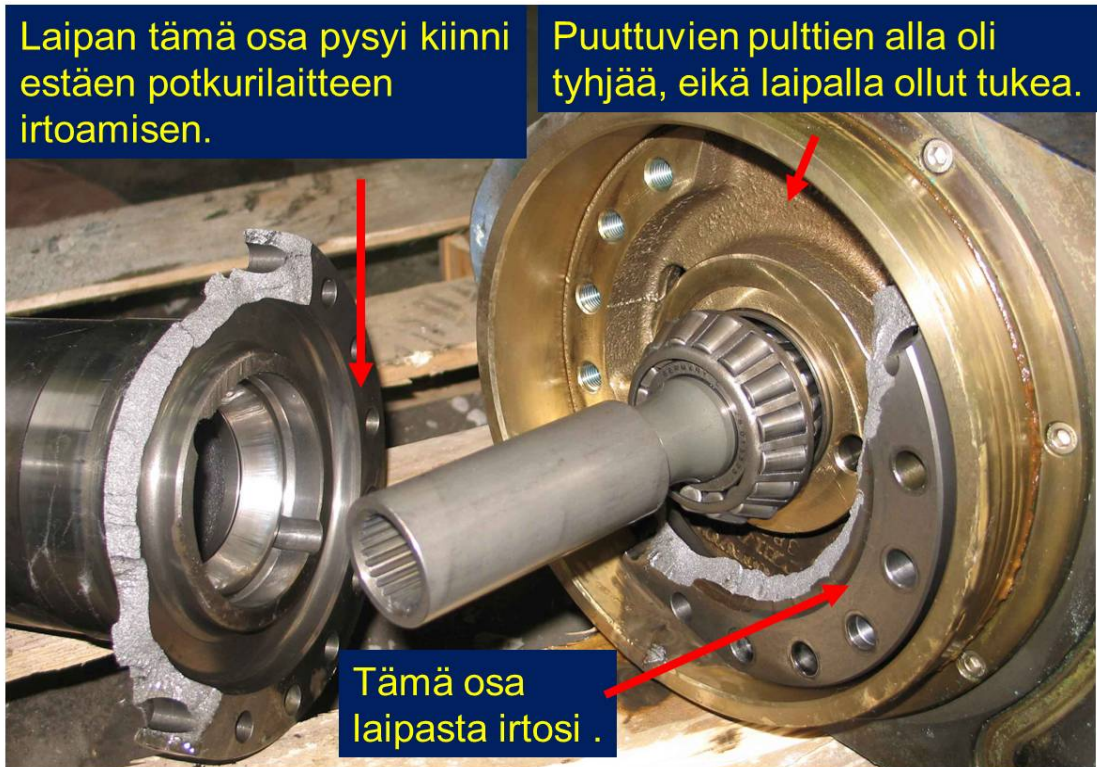
Kuva 6. Irrotettu vetoakseli

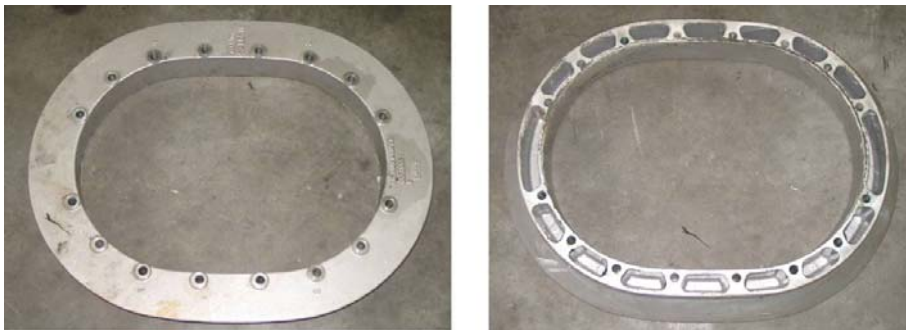
Asennusrenkaan havaittiin murtuneen kahdesta kohtaa. Siihen oli kiinnittynyt pätkiä leikkautuneista alumiiniprofileista ja jonkun verran aluksen pohjalevyä (kuva 8).

Kuva 10. Asennusrenkas ylhäältä (vasemmalla) ja alhaalta (oikealla).

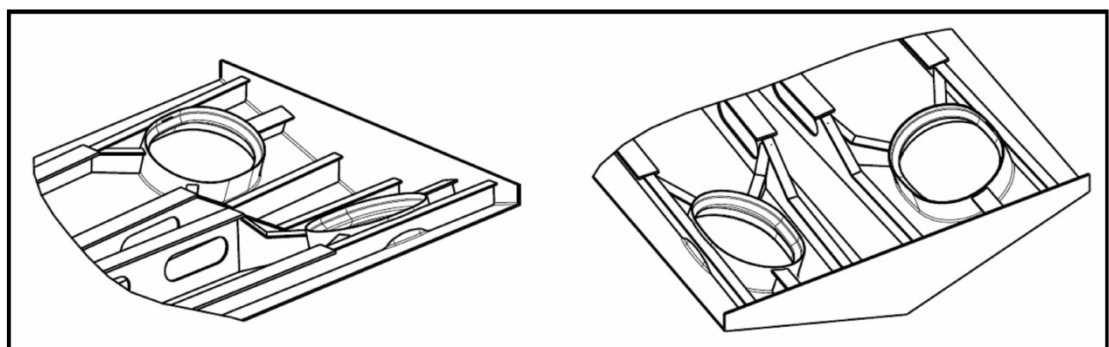
Volvo Penta ei ole löytänyt arkistoistaan vaatimuksia IDA 1:n alumiinirakenteelle, esimerkiksi projektipiirustuksia. Volvo Penta Göteborg on lähettänyt piirustuksen ”Installati-on Drawing Aluminium Hull, Dimension Drawing, issue 01, nr 3591597, Preliminary”, joka ei kuitenkaan vastaa IDA 1:n rakennetta¹. Volvo Penta toteaa, ettei se voi vahvistaa IDA 1 piirustuksen merkitystä, mutta piirustus esittää yhden tuolloin käytössä olleen toteutustavan. Kuva 11a on yksi piirustusvaihtoehdoista A.

Kuva 1a. Perän rakenne Volvo Pentan piirustusvaihtoehdon A mukaan. Huomaa, että kauluksesta puuttuu vahvistusrengas.

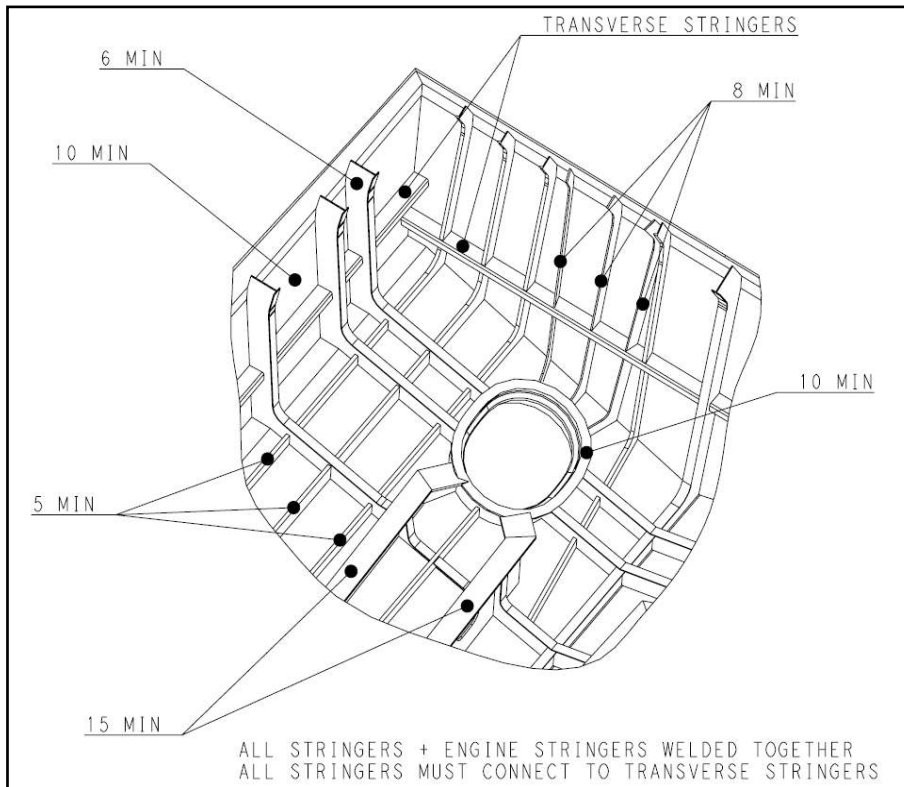
Toisaalta tutkijat ovat saaneet käyttöönsä Volvo Pentan piirustuksen samalla numerolla ja nimellä, mutta siinä on esitetty toisenlainen rakenne ja piirustus on päivätty luultavasti 17.8.2007, IDA 1 asennusten jälkeen. Se vastaa paremmin toteutusta kuin piirustusvaihtoehdoista A. Kuva 11b on yksi piirustusvaihtoehdoista B.

Kuva 1b. Perän rakenne Volvo Pentan piirustusvaihtoehto B:n mukaan. Huomaa kauluksen vahvistusrenkas.

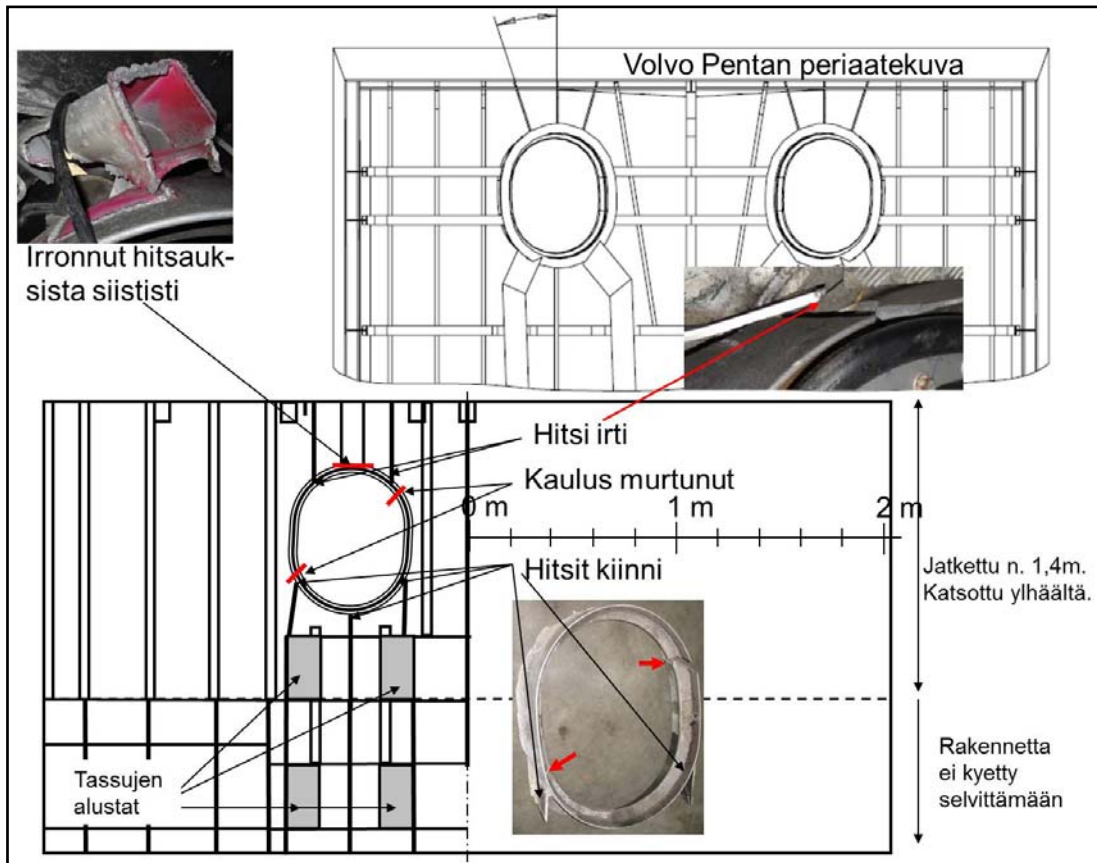
Poikittaispalkit puuttuvat vetolaitteen läpiviennin alueella (kuvat 2b ja 3a). Volvo Pentan piirustusvaihtoehdossa B on kuvattu kaksi vahvaa poikittaispalkkia, joita ei voida todeta IDA 1:n rakennetta esittävässä valokuvassa (kuva 2b). Kuvatuista asennuksista. Nämä palkit ovat erittäin tärkeitä lujuuselementtejä. Niiden puuttuminen on toinen merkittävä tekijä, joka voi aiheuttaa kauluksen repeytymiseen. Sitä paitsi kaulus on liitetty konepeettiin huomattavasti heikommin, kuin mitä Volvon piirustus osoittaa. IDA 1:ssä on runsaasti erilaisia katkositsejä.

Kuva 3a. Rakenne asennuskauluksen ympärillä. Kaulus kuvattu 5.5.2011.

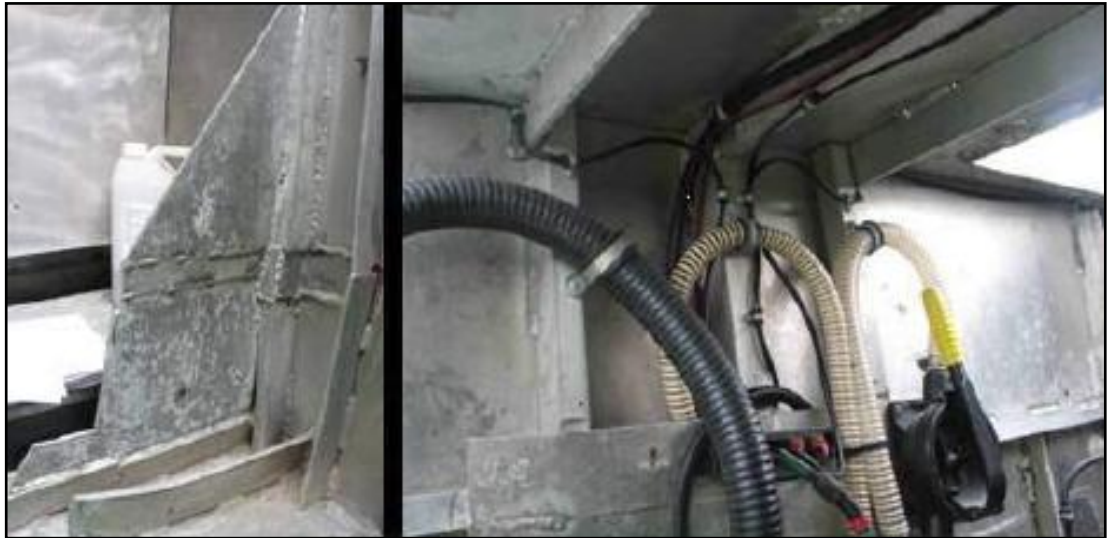
Kuva 4a. Peräpeilin yksityiskohtia.

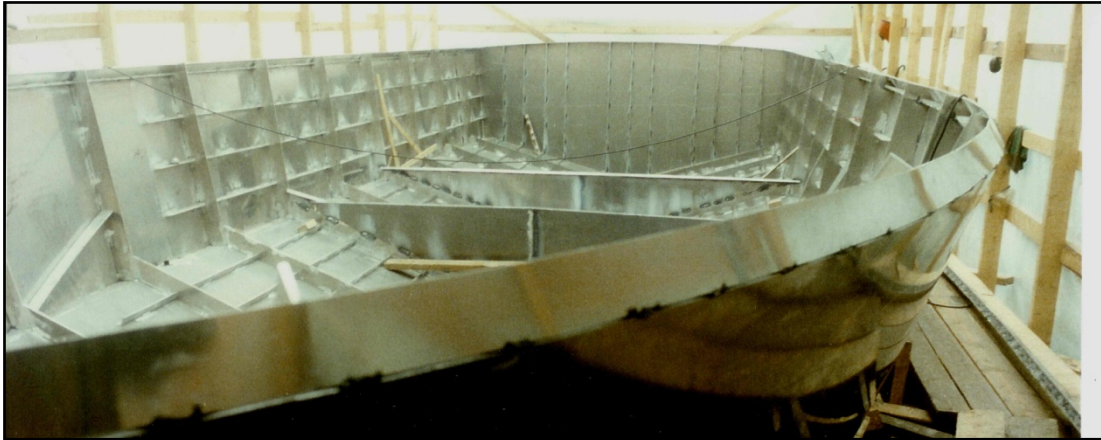
Oheisissa kuvissa 5a ja 5b on esitetty alkuperäinen alumiinirakenne. Silloin alus oli 1,4 metriä lyhyempi kuin IDA 1 ja siinä oli vesisuihkulaitteisto.

Kuva 5a. Alkuperäinen rakenne. Näkymä kohti perää. (kuva: MS MIIRAn rakentaja)

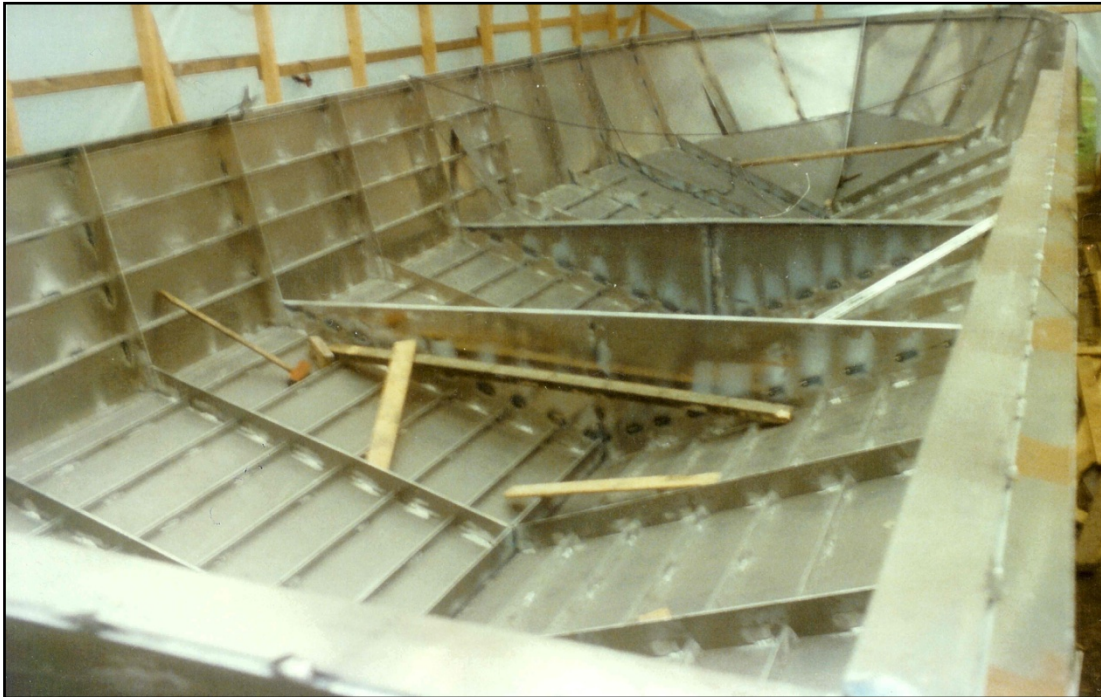
Kuva 5b. Alkuperäinen rakenne. Näkymä kohti keulaa. (kuva: MS MIIRAn rakentaja)

Kaariväli lienee ollut 1 metri. Pohjan levypaksuus oli 8 mm ja kyljet 5 mm alumiinilevyä.
