Utredningsrapport

C4/2010M

M/S IDA 1 (FIN), grundstötning och sjunkande i Kvarken den 17 augusti 2010

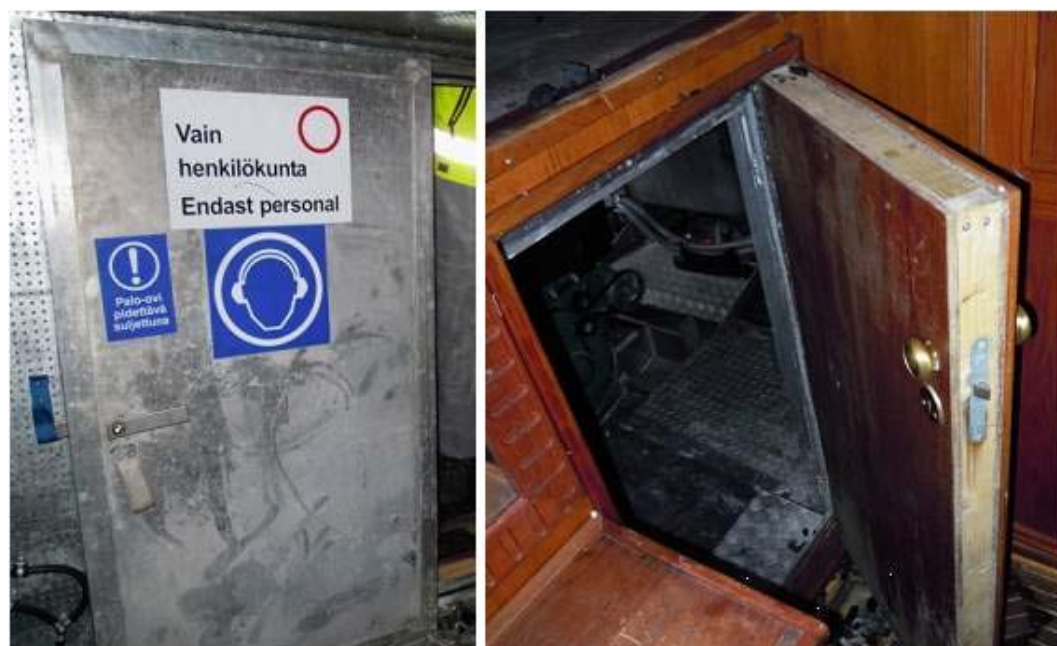
På grund av dörrarnas konstruktion kan man inte räkna dem som vattentäta, inte heller som branddörrar. Även skottet kan inte räknas som vattentätt eller som brandskott på grund av kablar och rörs genomföringar, som inte är konstruerade enligt motsvarande bestämmelser.

Fig. 8a och 8b. Dörrar till maskinrummet. Till vänster aluminiumdörr i maskinrummets sida. Till höger dörren i passagerarutrymmets sida.

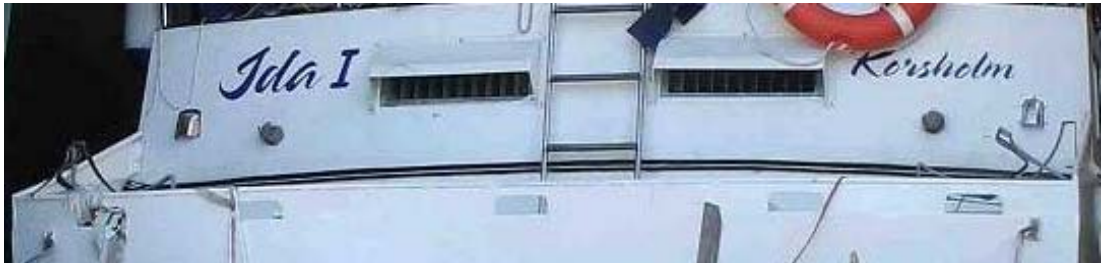
Luftintagsöppningar till maskinrummet var placerade i akterdäckets bakre skott (figur 9). Pumparna i maskinrummet var avsedda endast för länsning av små läckage. De var alldeles otillräckliga för att bekämpa mot sjunkandet under olyckan. Fartyget hade sprinklersystem i maskinrummet.

Fig.9. Luftintagen, fotograferade den 19 augusti 2010 i ägarens skjul.

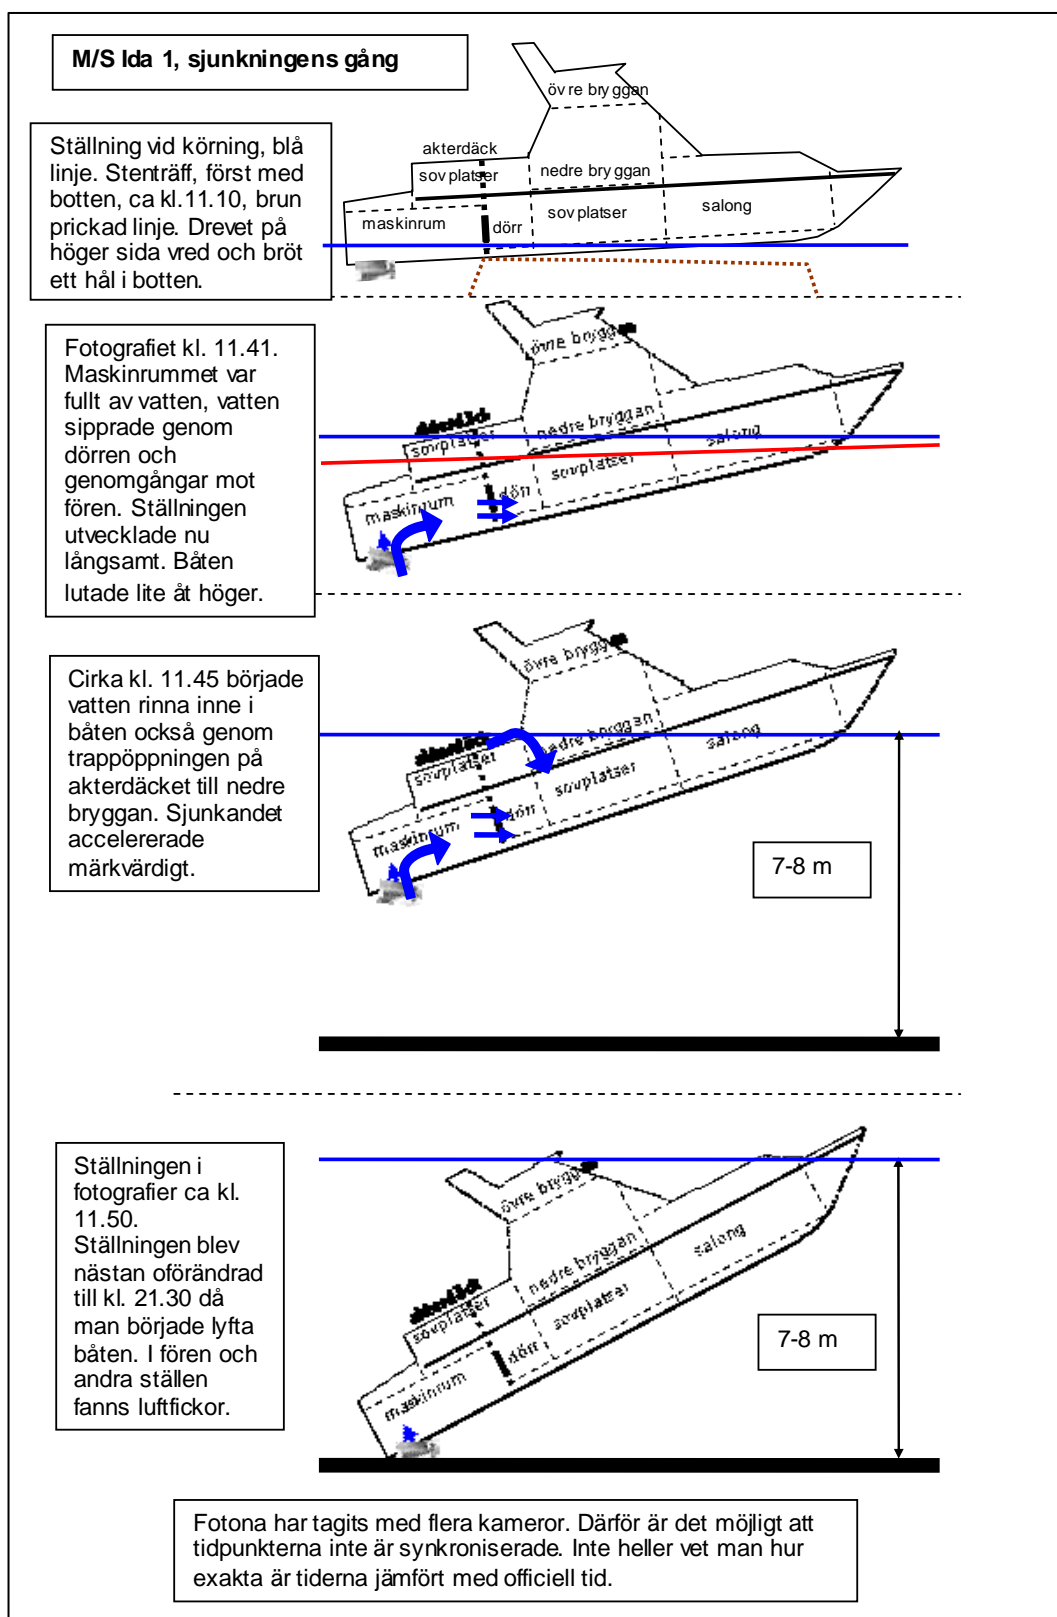
Fig.14. Sjunkningens ungefärliga gång. Den röda linjen visar ungefärligt flytläge kl. 11.41 om maskinrummets förskott hade varit vattentätt. Klockorna i båten stannade kl. 11.44.

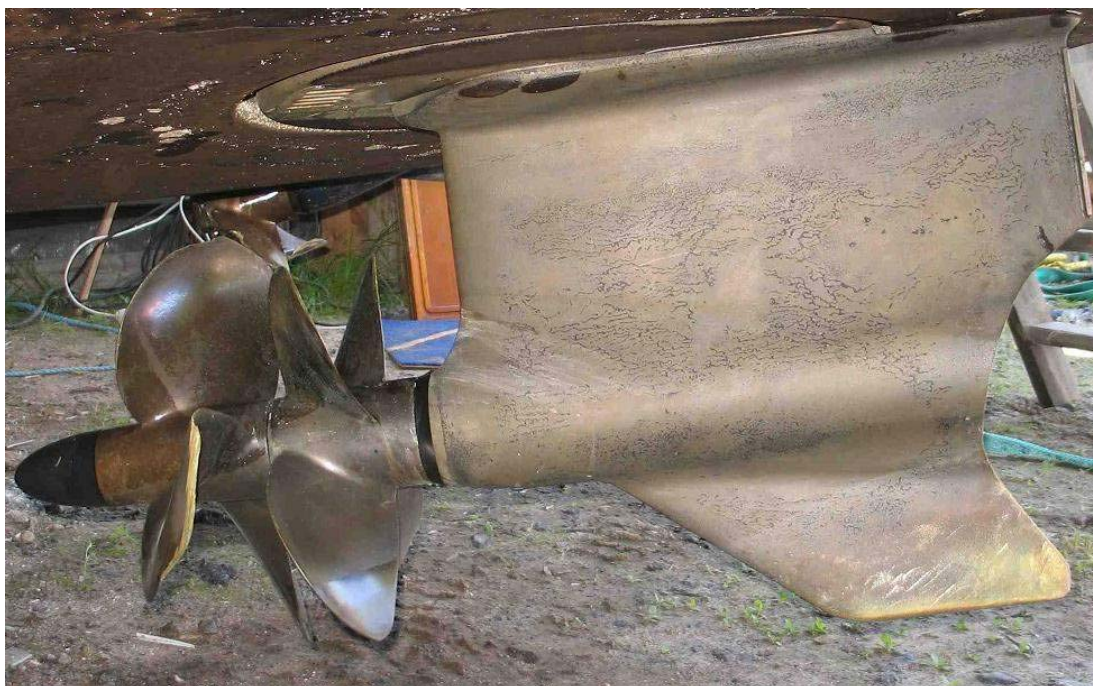
Fig. 15. Oskadat vänster drev som är från 2008, då man bytte det.

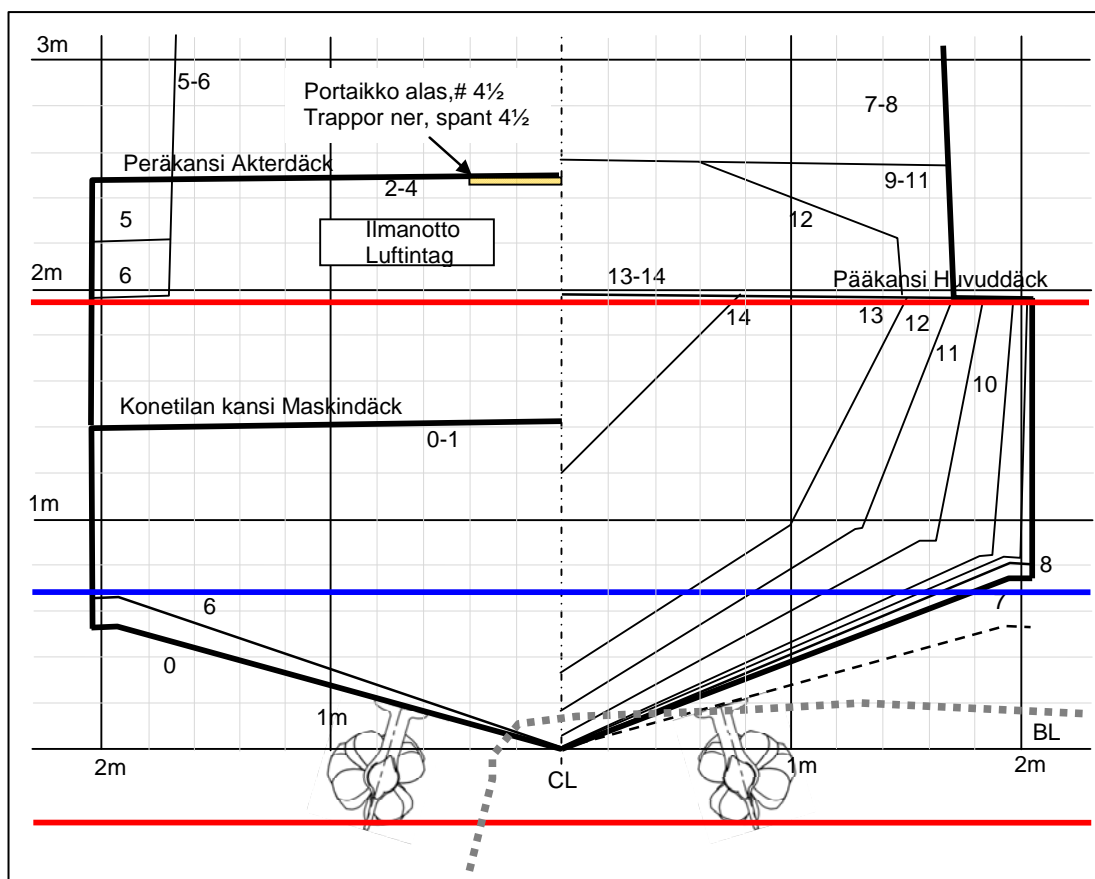
Fig.23. Ungefärlig spantruta. Måtrutan i bilden är 20 x20 cm, spantavstånd 1 m. Man har ritat endast upp till läcköppningen på akterdäcket. Blå linjen visar antaglig vattenlinje utan trim vid avfärd. De röda linjerna visar antagliga vattenlinjer i aktern (1,4 m från akterspegeln, högre linje) och i fören (13,5 m från akterspegeln, nedre linje) om maskinrummets främre skott hade varit vattentätt. Även träffstenens profil (grov uppskattning) har delvis inkluderats.

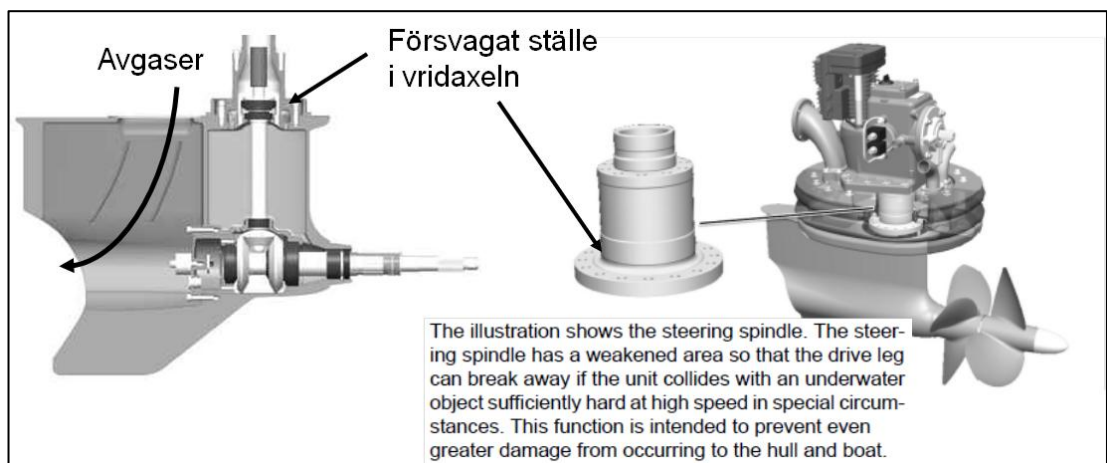
IPS -drevet har ingen led för att vrida bakåt. Vid en stötning med något hinder fortskrider slagets inverkan till skrovet. För att hindra botten att rivs vilket skulle orsaka ett läckage har man inbyggt i IPS -drevet ett visst brytningsställe med avsikt att riggen lossnar helt och hållet vid en grundstötning (figur 4). Därmed skulle det inte förekomma något läckage i båten. Detta står i figurens engelska text, vilken är översatt i fotnoten.

Fig.4. Avbrytningsställe i IPS-drevets vridaxel. (Från Volvo Penta verkstads manual). Översättning av engelsk text är i fotnoten¹.

¹ Bilden visar vridaxeln. Vridaxeln har ett försvagat ställe så att riggen kan bryta av om den kolliderar med något hinder tillräckligt hårt i hög fart och i speciella omständigheter. Denna egenskap har syfte att hindra ännu större skador att förekomma i skrovet och i fartyget.

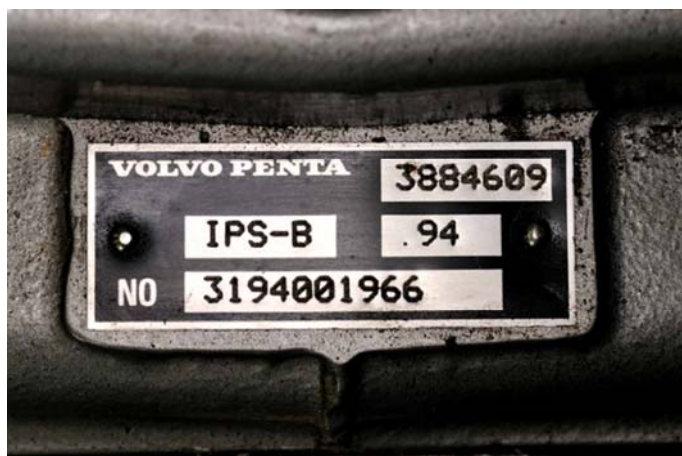
Fig.2. Drevet skilt. Typ är B, utväxlingsförhållande 1,94:1

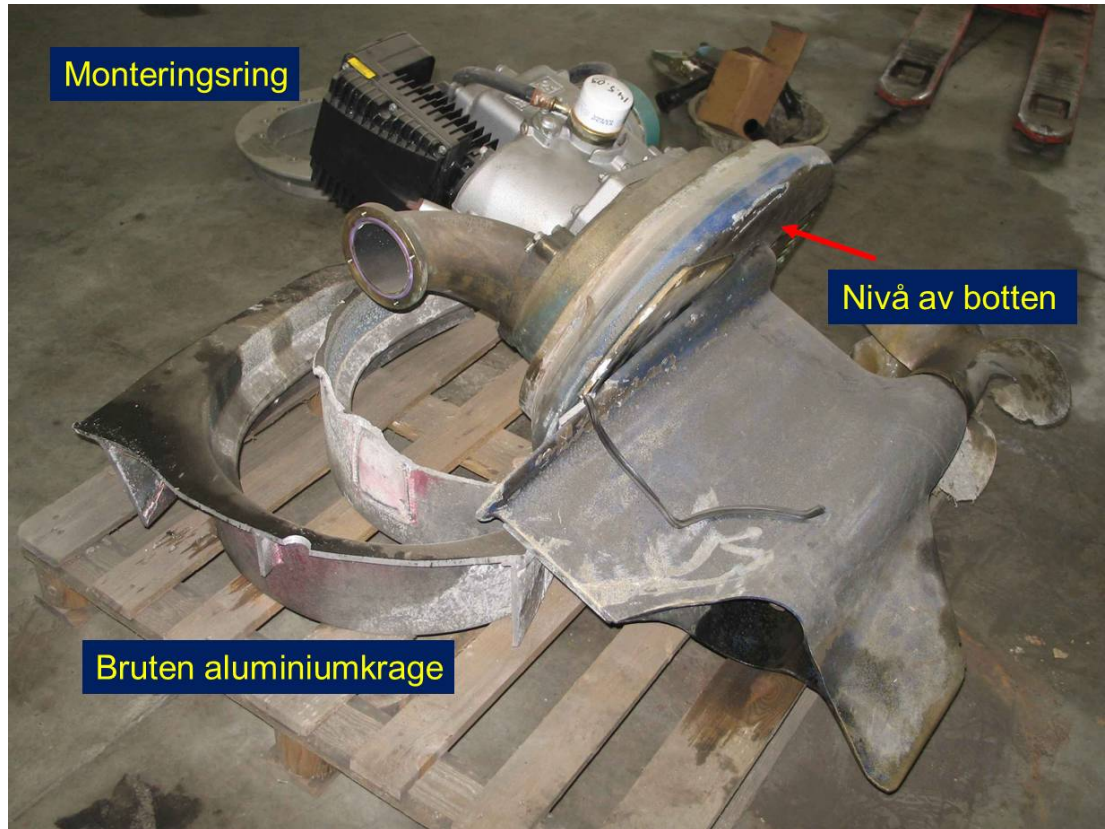
Fig. 3 Drevet i Autokeskus verkstad före demontering.

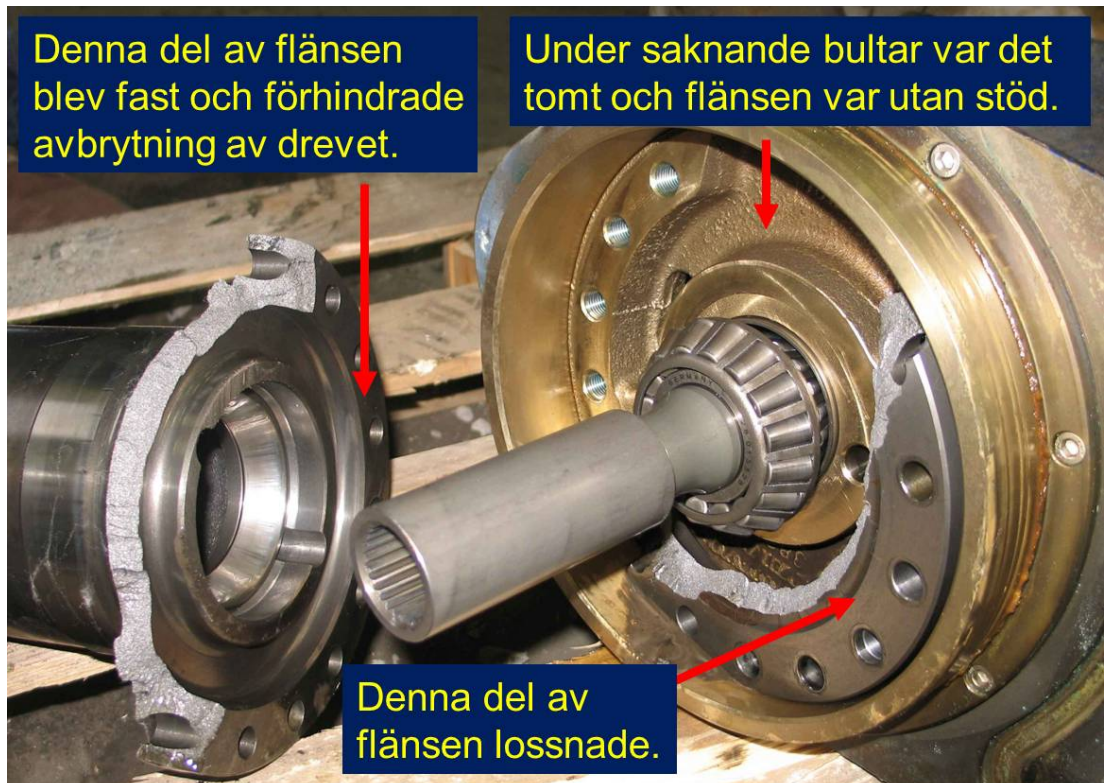
Losstagnation av vridaxeln. Följande steg var att öppna 10 bultar (figurer 4 och 5) för att lossa vridaxeln. Man konstaterade att axelns fläns hade brutit längs det observerade brottet. Dessutom konstaterades att konstruktionen var sådan att vid 3+3 hålen utan bultar utan under flänsen inte hade borrade gängor och räckte sig inte till flänsen. Detta måste vara planerat, baserande på hållfasthetskalkyler.

Fig.6. Löstagen vridaxel

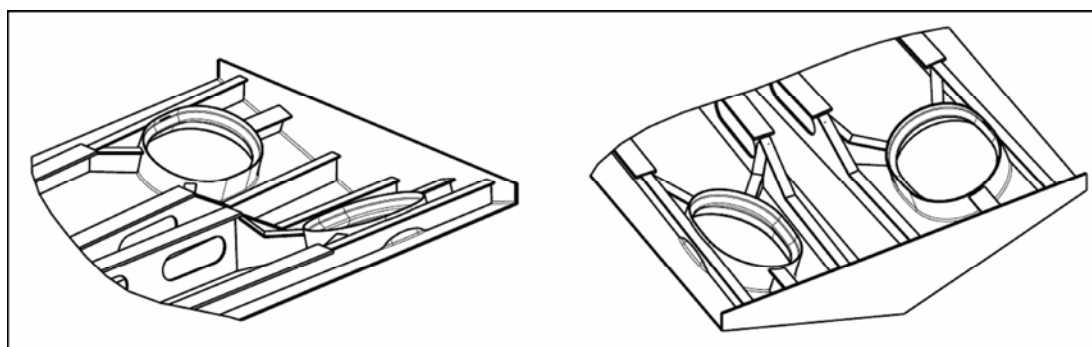
Fig.1a. Akterns konstruktion enligt Volvo Pentas ritningsvariant A. Observera att kragen inte har en förstärkningsring.

- Installationen av kragen har inte utförts enligt Volvo Pentas preliminära ritning (ref fig 1a.) eller enligt uppdaterad ritning från 17 Aug 2007 (ref fig 1b.), (Bil 3/1 (6)).
- Kragen är fogad till maskinfundamentet avsevärt svagare än Volvo Pentas ritning (Bil 3/1 (6)).
- Svetsningen av lådbalken vid kragens bakre ända hade lossnat snyggt, vilket kan betyda att svetsen inte hade genomträngt ordentligt (Bil 3/4(6)).
- Man kan konstatera att reparationssvetsningen inte är högklassig överallt (Bil 3/1 (6)).

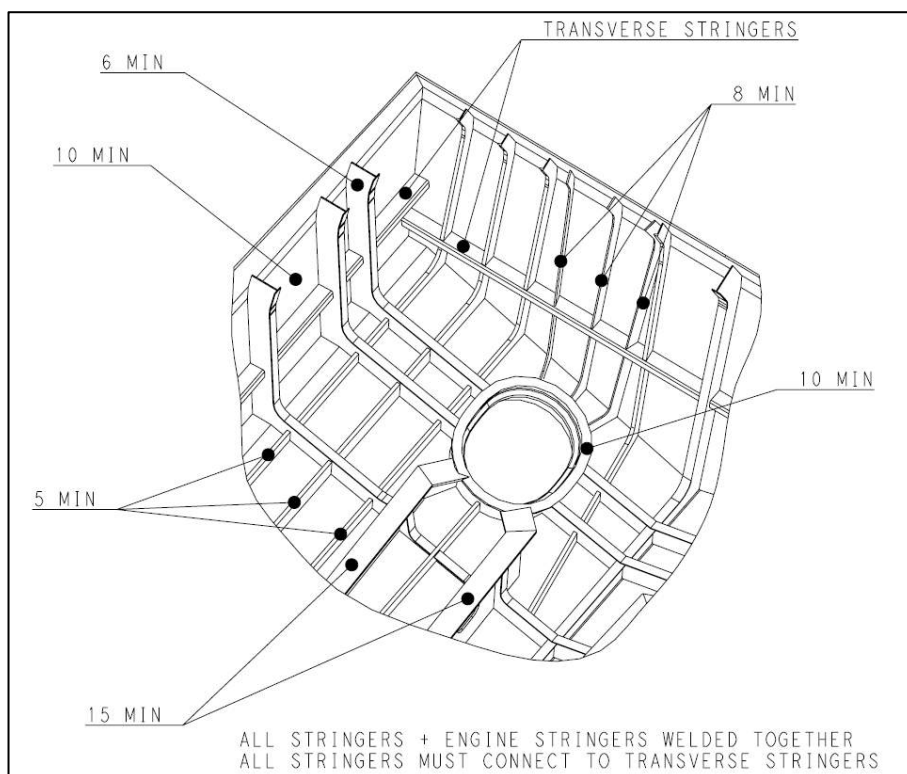
Fig.1b. Akterns konstruktion enligt Volvo Pentas ritningsvariant B. Observera att kragen har en förstärkningsring.

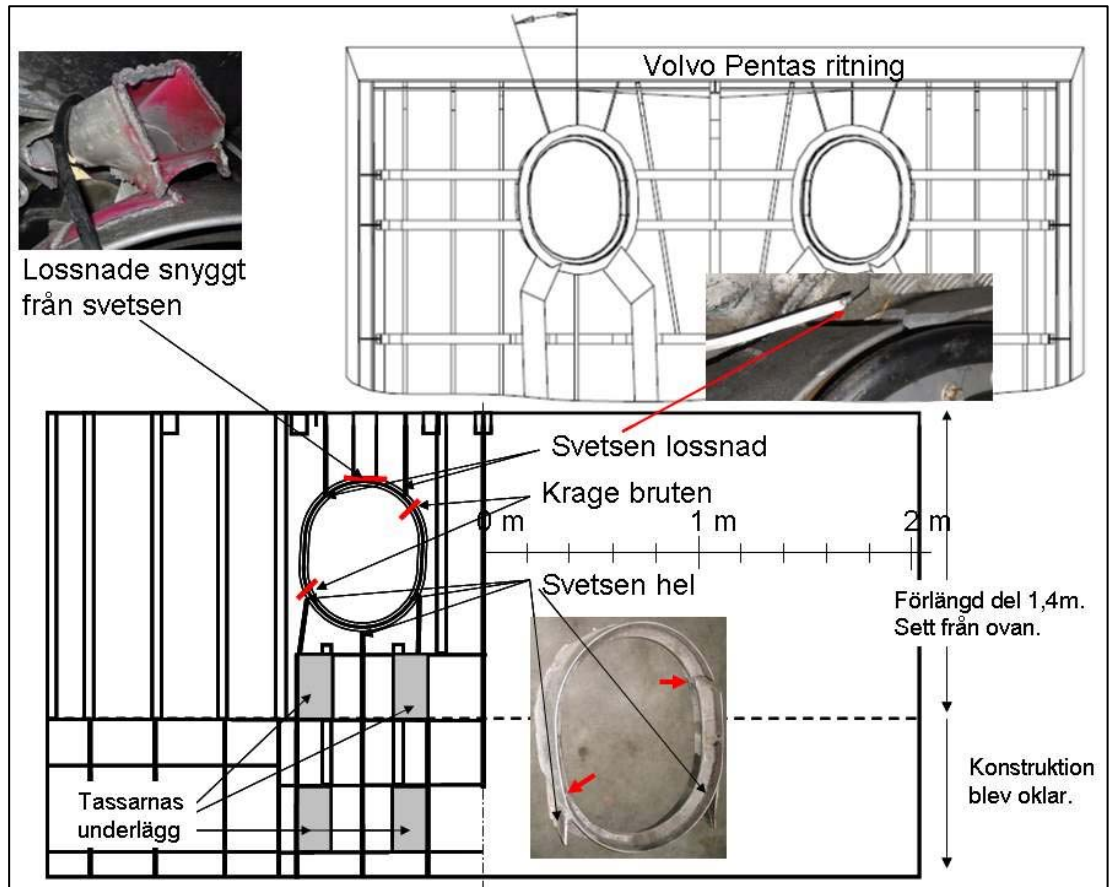
Fig. 3a. Konstruktion omkring kragen. Kragens foto av den 5 maj 2011.

Aluminiumkragen hade brutit nära plattprofiler som hade svetsats till den för att ge stöd. Möjligen hade kragen försvagat sig på grund av svetsning. Svetsfogar vid kragens bakre ända hade lossnat. Svetsningen av lådbalken vid kragens bakre ända hade lossnat snyggt, vilket kan betyda att svetsen inte hade genomträngit ordentligt.

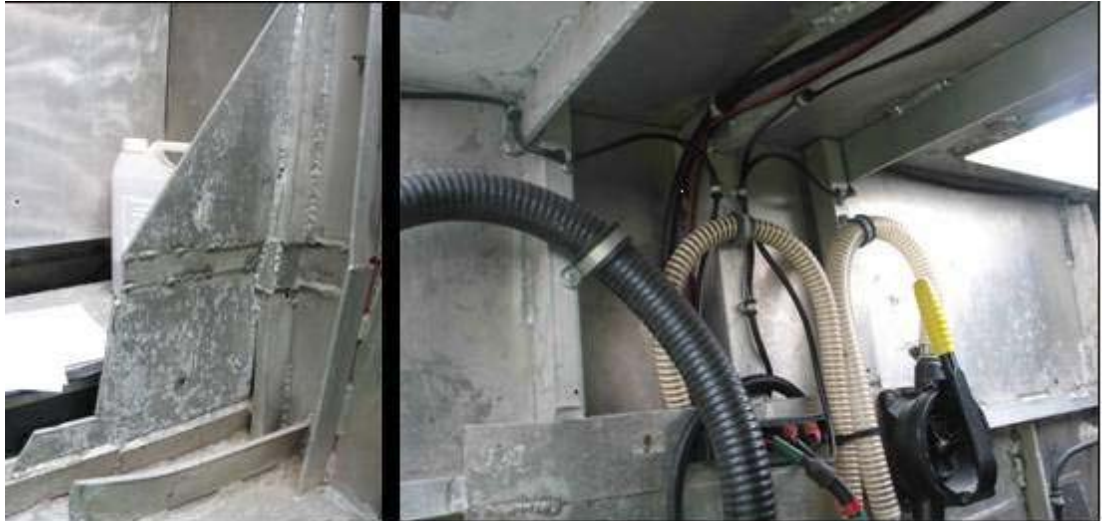
Fig. 4a. Detaljer av akterspegeln.

Fig. 4b. Akterspegeln samt maskinfundamentets konstruktion. Akterspegeln tycks vara lite svagare i IDA 1 än i Volvo Pentas ritning.

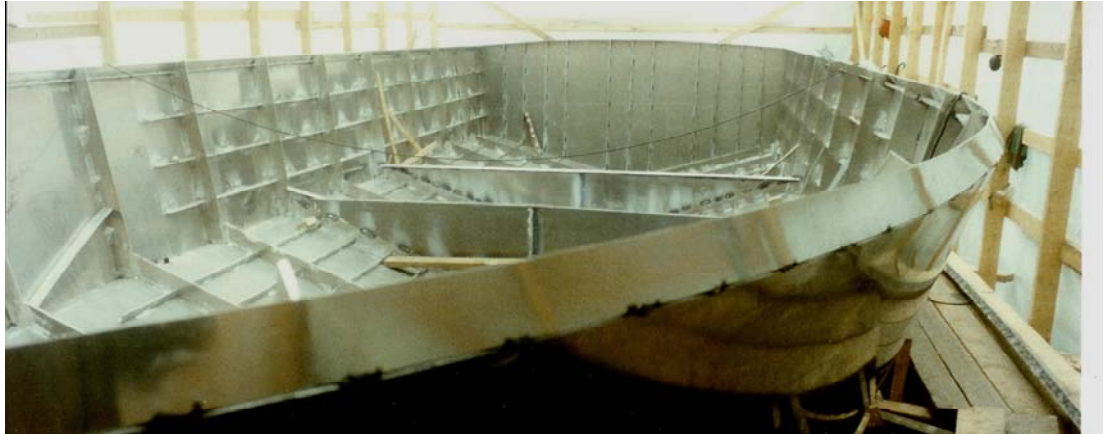
Fig. 5a. Ursprungliga konstruktionen sett mot aktern. (fig: MS MIIRAs byggare)

Spantavståndet tycks ha varit 1 m. Botten var av 8 mm och sidorna av 5 mm aluminiumplåt.

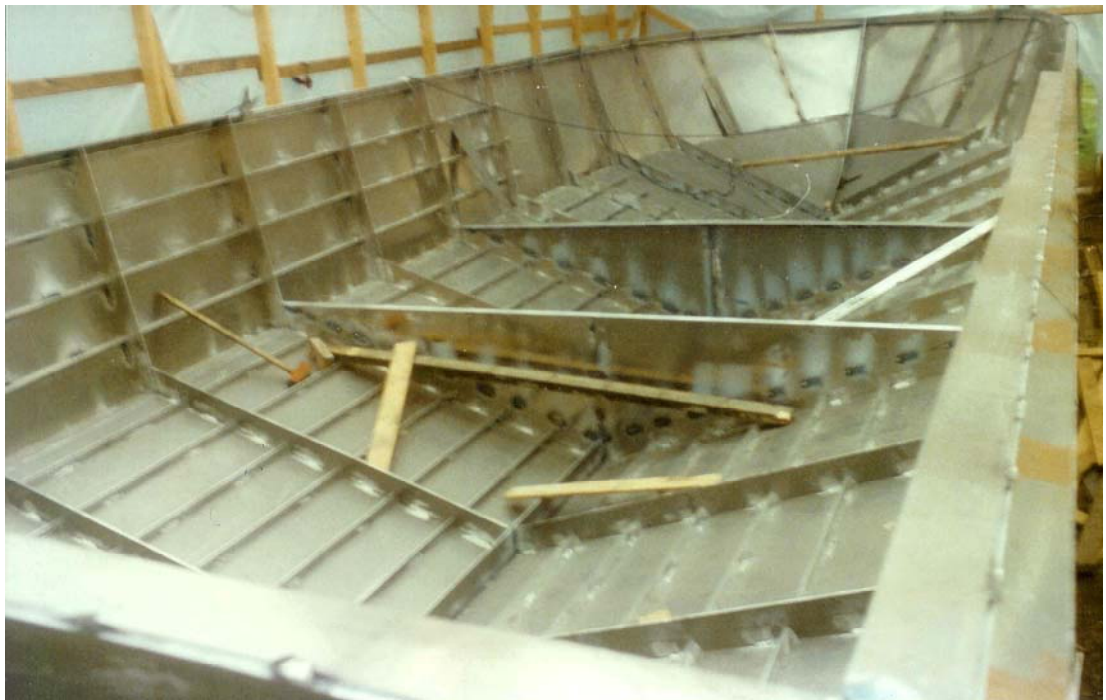
Fig. 5b. Ursprungliga konstruktionen sett mot fören. (fig: MS MIIRAs byggare)
