Tutkintaselostus

D4/2011M

BIG FLOAT -kaivinkoneen kaatuminen ja uppoaminen Virpi- niemen edustalla Pohjanlahdella 10.7.2011

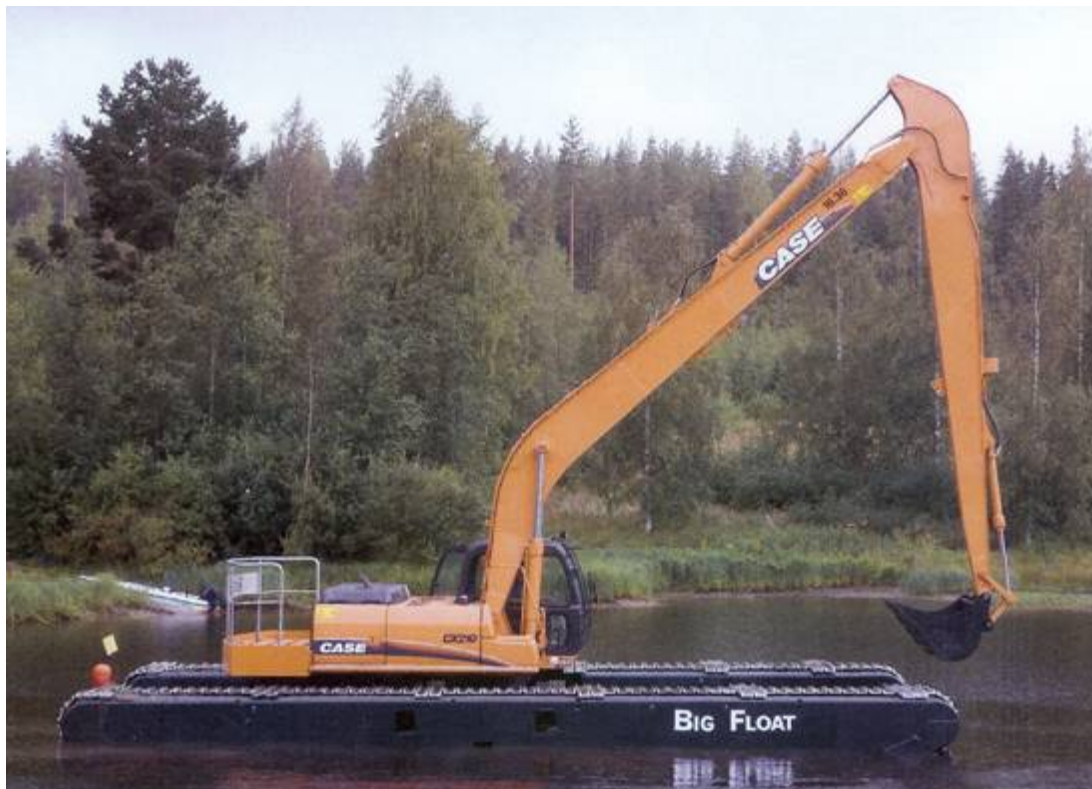
Kuva 1. Onnettomuudessa kaatunut kaivinkone oli tyyppiä BIG FLOAT 16.36. Kuvan laitteessa ei ole lisäponttoneja. (Kuva: REMU Oy)

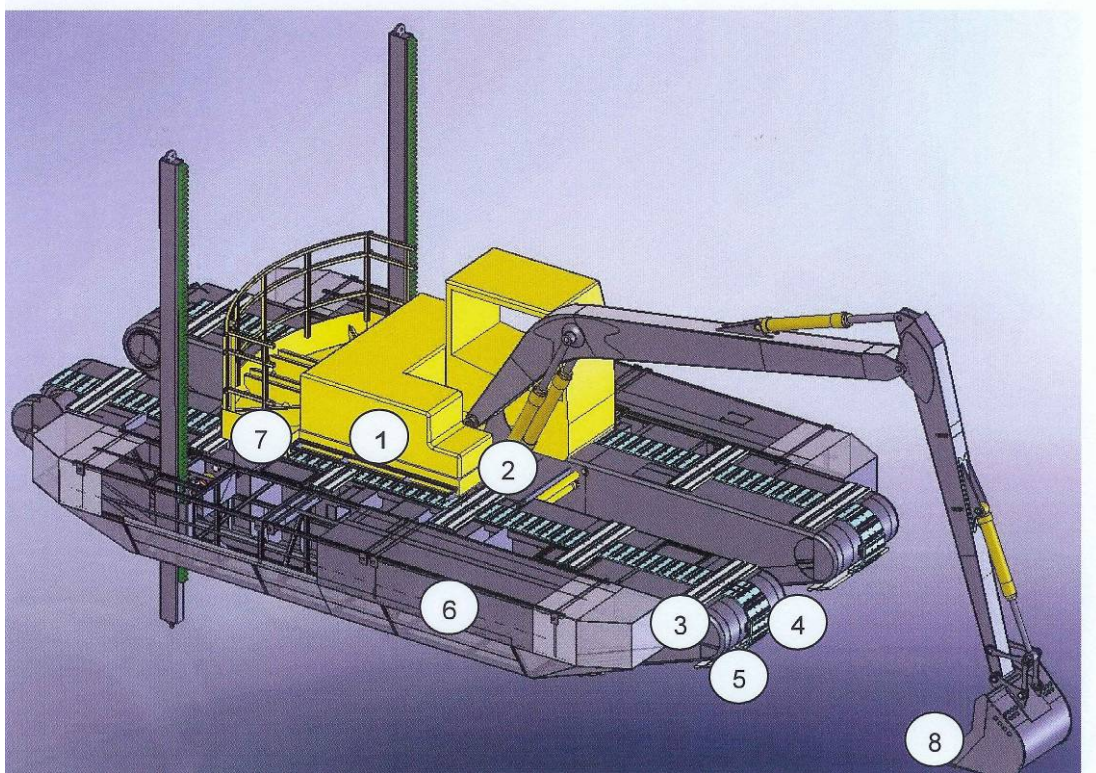
Valmistajan käyttöohjeiden ja erittelyn mukainen kelluva kaivinkone BIG FLOAT 16.36 muodostuu kahdesta osasta: ponttoniosa ja kaivinkoneosa¹. Ponttoniosassa voi olla sivuilla lisäponttonit sekä tukijalat, kuva 2.

Kuva 2a. Kelluvan kaivinkoneen osat: 1) ylävaunu ja puomit, 2) kääntökehä, 3) telaponttoni, 4) telalappu, lyhyt, 5) telalappu, pitkä, 6) lisäponttoni, 7) lisäpolttoainesäiliö ja 8) rei'itetty kauha. Myös tukijalat ovat näkyvissä. (Kuva: REMU Oy)

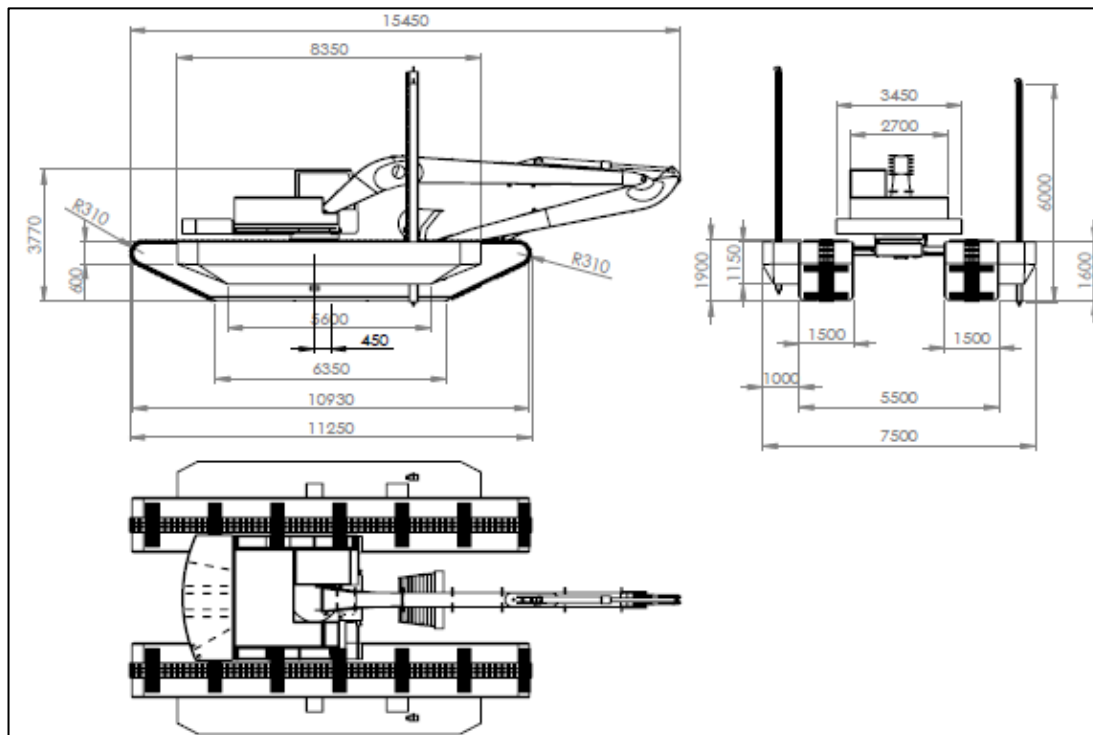
Kuva 2b. Kaivinkoneen mittapiirros lisäponttonein ja tukijaloin. (Kuva: REMU Oy)

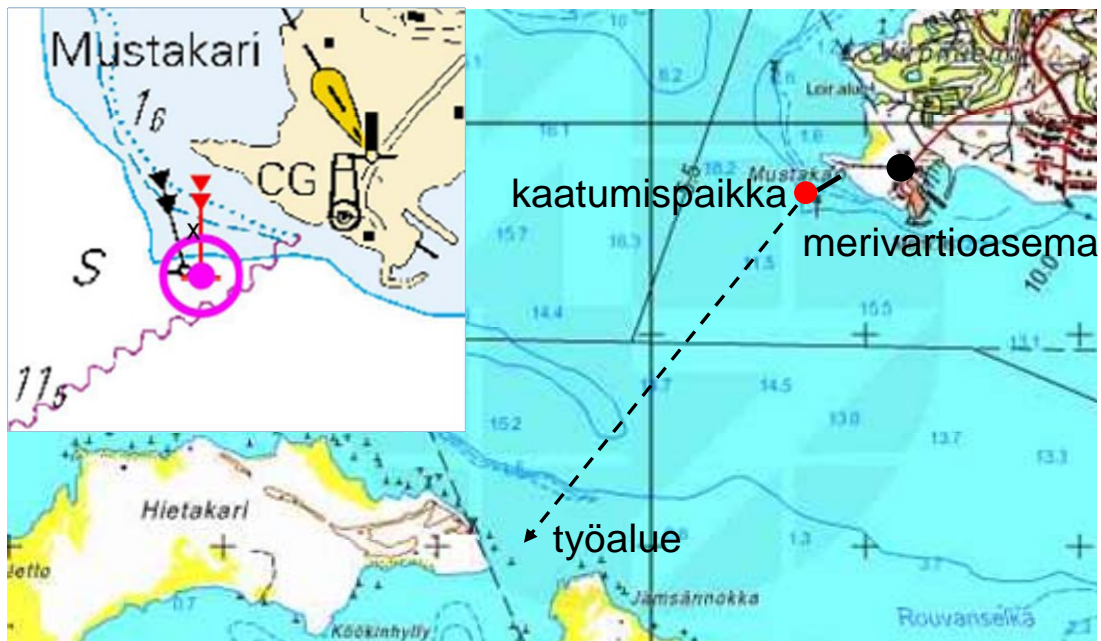
Kuva 7. Tapahtumapaikka. Työalueelle oli matkaa noin 2,5 km. Pienessä kuvassa tutkijan arvioima kaatumispaikka on merkitty x:llä ja ympyrällä reamarin tarkka paikka⁷. Pisteviivalla on näytetty 3 m, katkoviivalla 6 m ja ehjällä 10 m syvyysraja. (Kuva: KTJ/Oikeusministeriö/MML)

Merivartioston kohdalla merenpohja on pääasiassa kovaa hiekkaa⁸. Ranta syvenee hietaasti noin 3 metriin, kunnes se noin 200 m päässä syvenee nopeasti 11–15 metriin.
