# M2016-03 Kuljetusvene U 619:n törmääminen vedenpäälliseen luotoon Upinniemen saaristossa 16.11.2016

Onnettomuustutkintakeskus päätti turvallisuustutkintalain (525/2011) 2 §:n nojalla tutkia Upinniemen saaristossa 16.11.2016 tapahtuneen merivoimien kuljetusveneen U 619 karilleajoja. Turvallisuustutkinnan tarkoituksena on yleisen turvallisuuden lisääminen, onnettomuuksien ja vaaratilanteiden ehkäiseminen sekä onnettomuuksista aiheutuvien vahinkojen torjuminen. Turvallisuustutkintaa ei tehdä oikeudellisen vastuun kohdentamiseksi.

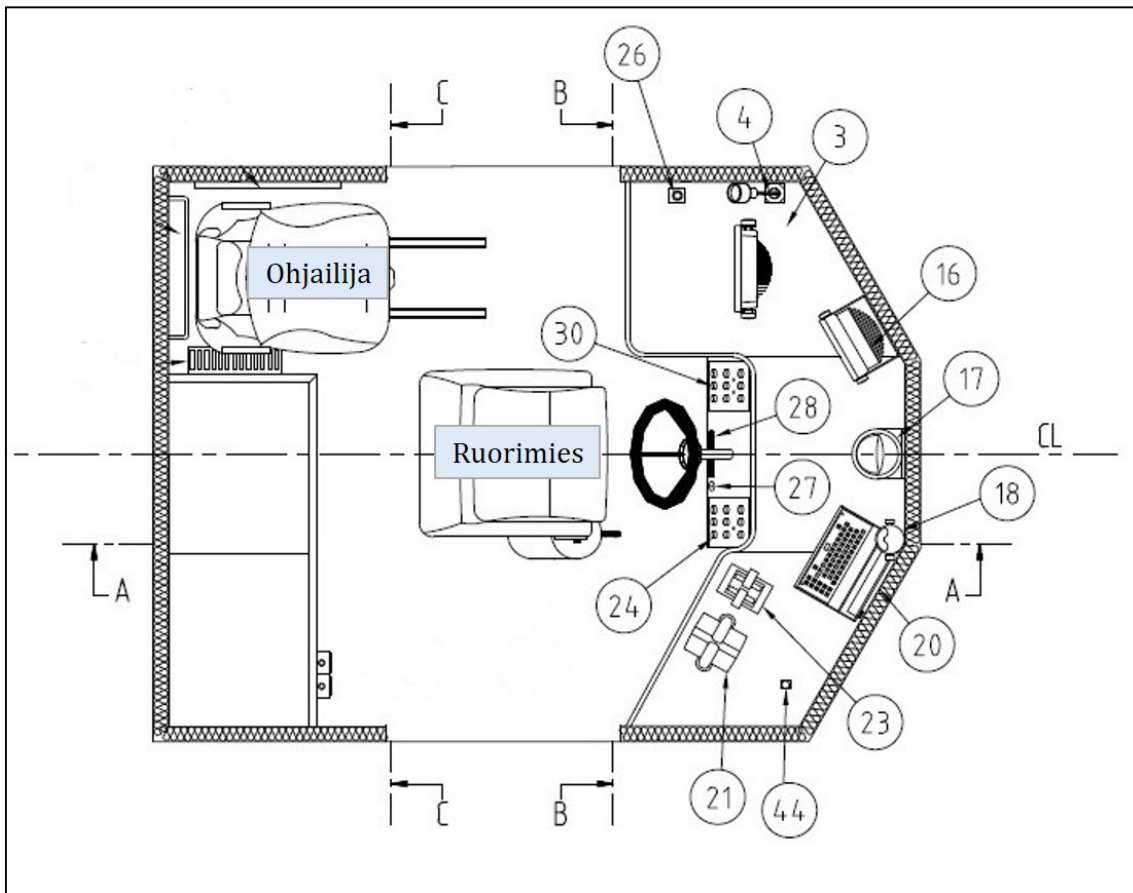
**Kuva 9.** Ohjaamoon sijoitetut koneiden, ohjailun ja muiden toimintojen ohjauspaneelit ja säätölaitteet. (Kuva: Marine Alutech, Lisäys ohjailijan ja ruorimiehen paikasta OTKES)

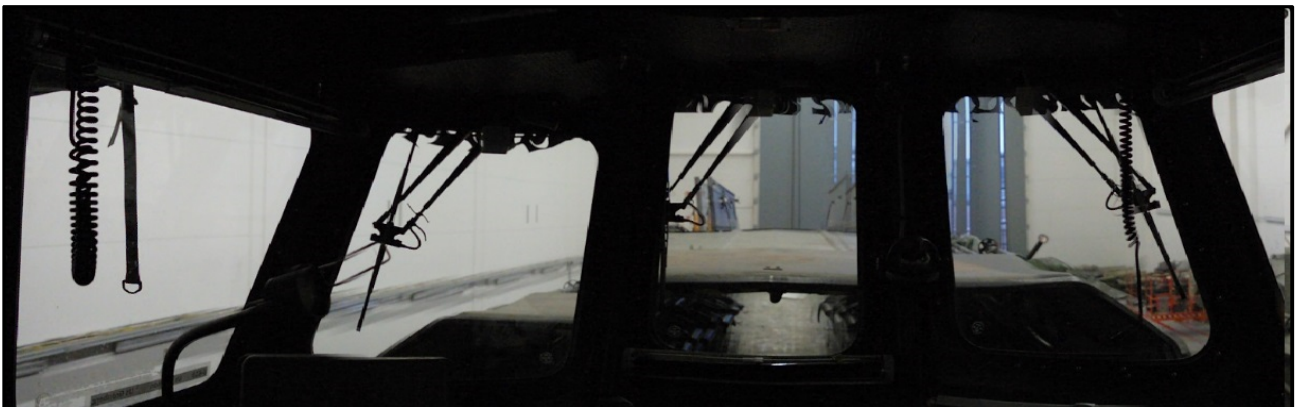
**Kuva 10.** Ruorimiehen näkymä ohjaamosta (Panoroitu kuva: OTKES).

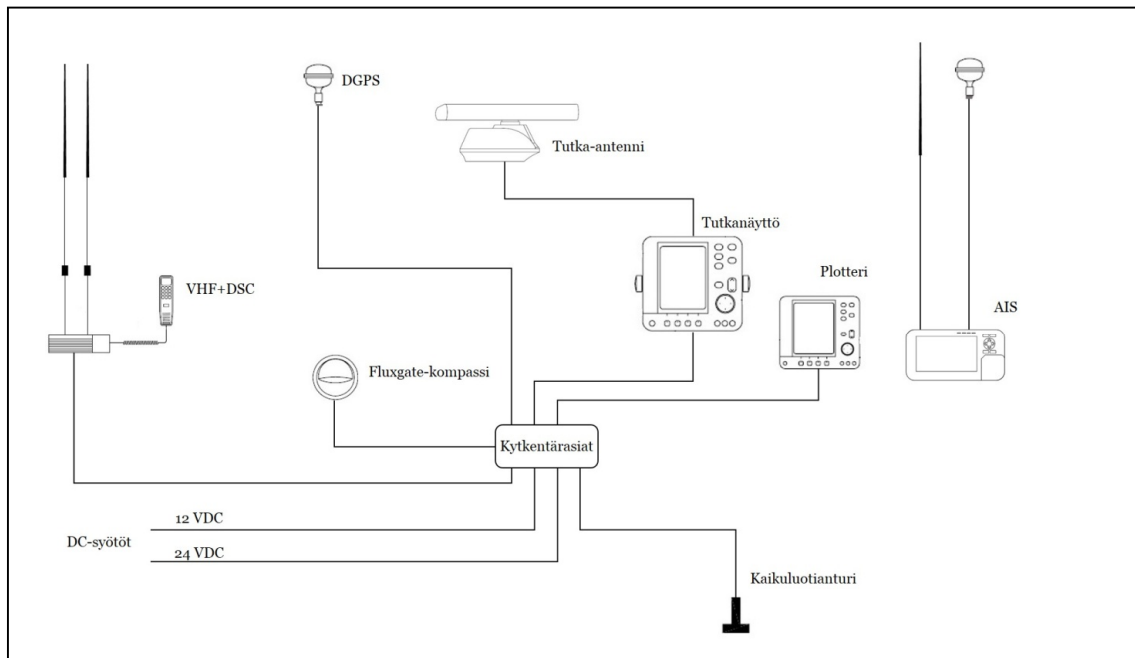
**Kuva 11.** Navigointilaitteiston yksinkertaistettu lohkokkaavio.

DC-tehonsyötöt navigointilaitteille sekä sensorien tuottama navigointidata on kytketty kahdelle kytentärsialle, josta tarvittavat jännitteet ja sensoritiedot jaetaan eri laitteille.
