Vartiolaiva Tursaan pohjakosketus Hangon läntisellä selällä 12.12.2016

Tutkinnan tunnus: M2016-04

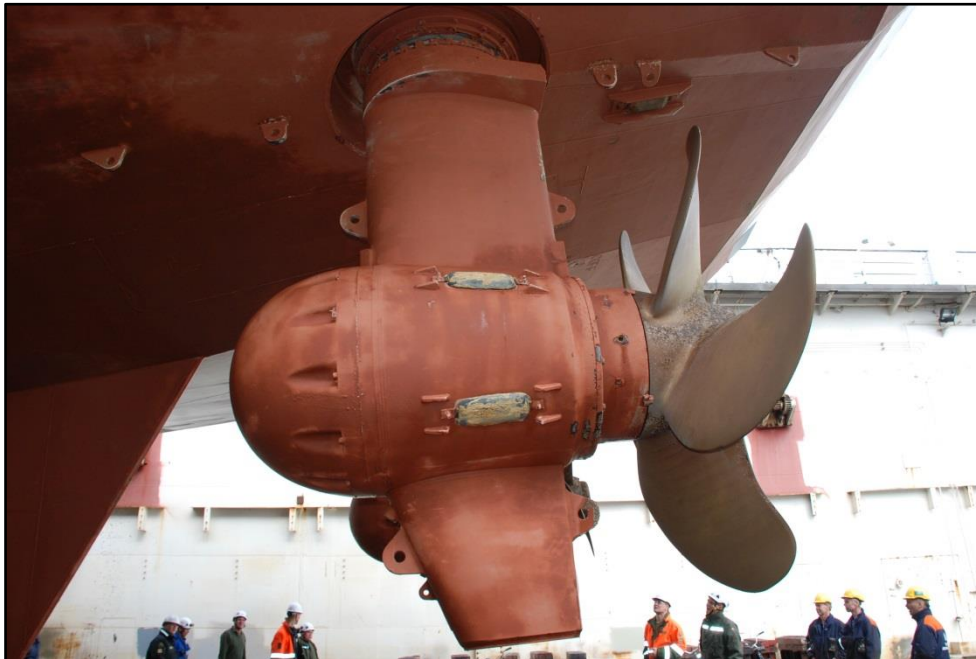
Kuva 8. VL Tursaan ruoripotkuri. (Kuva: RVL)

Pohjakosketuksen jälkeen alusta ajettiin aiottua väylää pitkin eteenpäin alhaisilla koneen
kierroksilla. Päällikkö päätti ankkuroida aluksen lähistölle, jotta mahdolliset ulkopuoliset vau-
riot voitaisiin tutkia sukeltamalla. Kovan virtauksen vuoksi sukeltajat eivät pystyneet tutki-
maan kunnolla mahdollisia ulkopuolisia vaurioita. He havaitsivat kuitenkin, että aluksen ruo-
ripotkurit eivät näyttäneet vaurioituneen.
