Tutkintaselostus

N.o B 10/1996 L

Lento-onnettomuus Rautavaaralla 11.8.1996

OH-U195
Beaver RX550

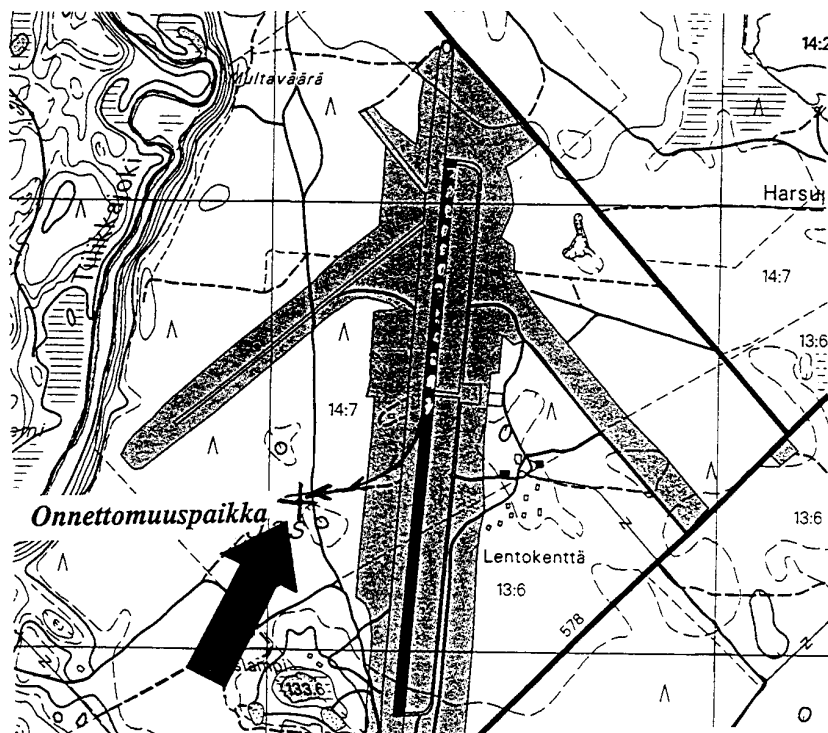
Karttapiirros onnettomuuspaikasta

Lentokone oli törmännyt noin 35 m ennen maahan törmäystä 16.5 m korkeudella männyn latvaan, josta se oli jatkanut lentoa vaakalennossa ja ylittänyt metsätien. Sen jälkeen lentokone oli törmännyt kuuteen mäntyyn noin 16 m korkeudella ja kahteen noin kahdeksan metrin korkeudella. Maahantörmäyspaikan vieressä olleen kahden männyn rungosta oli irronnut kaarnaa 5,5-9,5 m väliseltä osalta. Jälkien perusteella lentokone oli tullut runkoja pitkin alas. Maassa männyistä katkenneiden latvuksien seassa oli potkurinlavan puusäleitä. Lentokone oli maassa oikealla kyljellään nokan osoittaessa suuntaan 210° . Oikea siipi oli maanpinnan suuntaisena.
