Tutkintaselostus

C 28/1998 L

Lentoturvallisuutta vaarantanut tapaus GOGLA ilmoittautumispaikan läheisyydessä 20.11.1998

OH-LGB, MD11

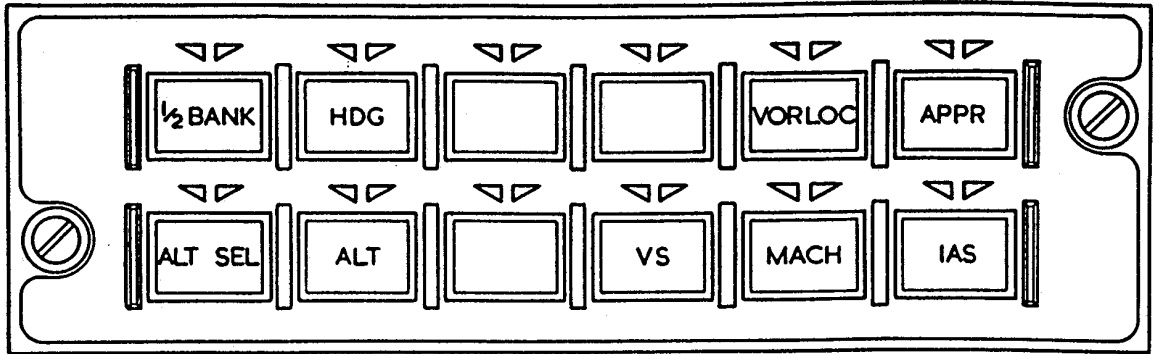
KUVA 4
Lennonohjausjärjestelmän ohjaustaulu FGP 80

FGP 80 (kuva 4) on painiketypinen ohjaustaulu toiminto- eli moodivalitsimineen. Ylärivissä ovat lateraalimoodit eli vaakatoiminnot ja alarivissa vertikaalimoodit eli pystytoiminnot. Jokaisen valitsinpainikkeen yläpuolella on ilmaisivalo, joka syttyy painikkeesta painettaessa. Kummallakin ohjaajalla on oma ohjaustaulunsa, jotka ovat identtiset. Käyttöoikeus siirretään vasemman- tai oikeanpuoleiseen tauluun autopilotin ohjaustaulussa olevalla XFR-painikkeella. Toiminnalle on ominaista, että joku lateraalimoodi on oltava valittuna, ennenkuin voidaan käyttää mitään vertikaalimoodia, ja että vain yhtä lateraalimoodia ja yhtä vertikaalimoodia voidaan käyttää kerrallaan. Kuitenkin vasta uuden moodin aktivoituminen kumoaa edellisen valinnan. Esim. jos liu'ussa käytetään VS-moodia, niin ALT SEL-moodi voidaan esivalita, ja se kumoaa VS-moodin vasta kun oikaisu valittuun korkeuteen (capture) alkaa.

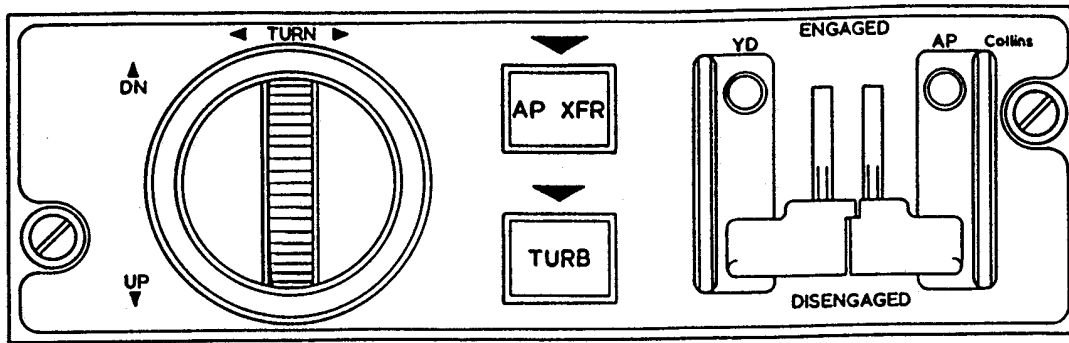
KUVA 6

Autopilotin ohjausyksikkö APP 80A (kuva 6) on sijoitettu kojetaulun yläreunan keskelle korkeusvaroitimen yläpuolelle. Ohjausyksikössä on myös luisunvaimennusjärjestelmän (Yaw Damper) YDS 80:n kytkin. Ohjausyksikön toiminnalle on ominaista, että poikittaiskallistussäätimen (TURN) käyttö kumoaa kaikki muut lateraalimoodivalinnat lukuunottamatta APPR-moodia ja pi-
