## Tutkintaselostus

C 16/1999 L

# Lentoturvallisuutta vaarantanut tapaus Lappeenrannan lentoaseman lähestymisalueella 29.7.1999

OH-FAF, Saab 340B

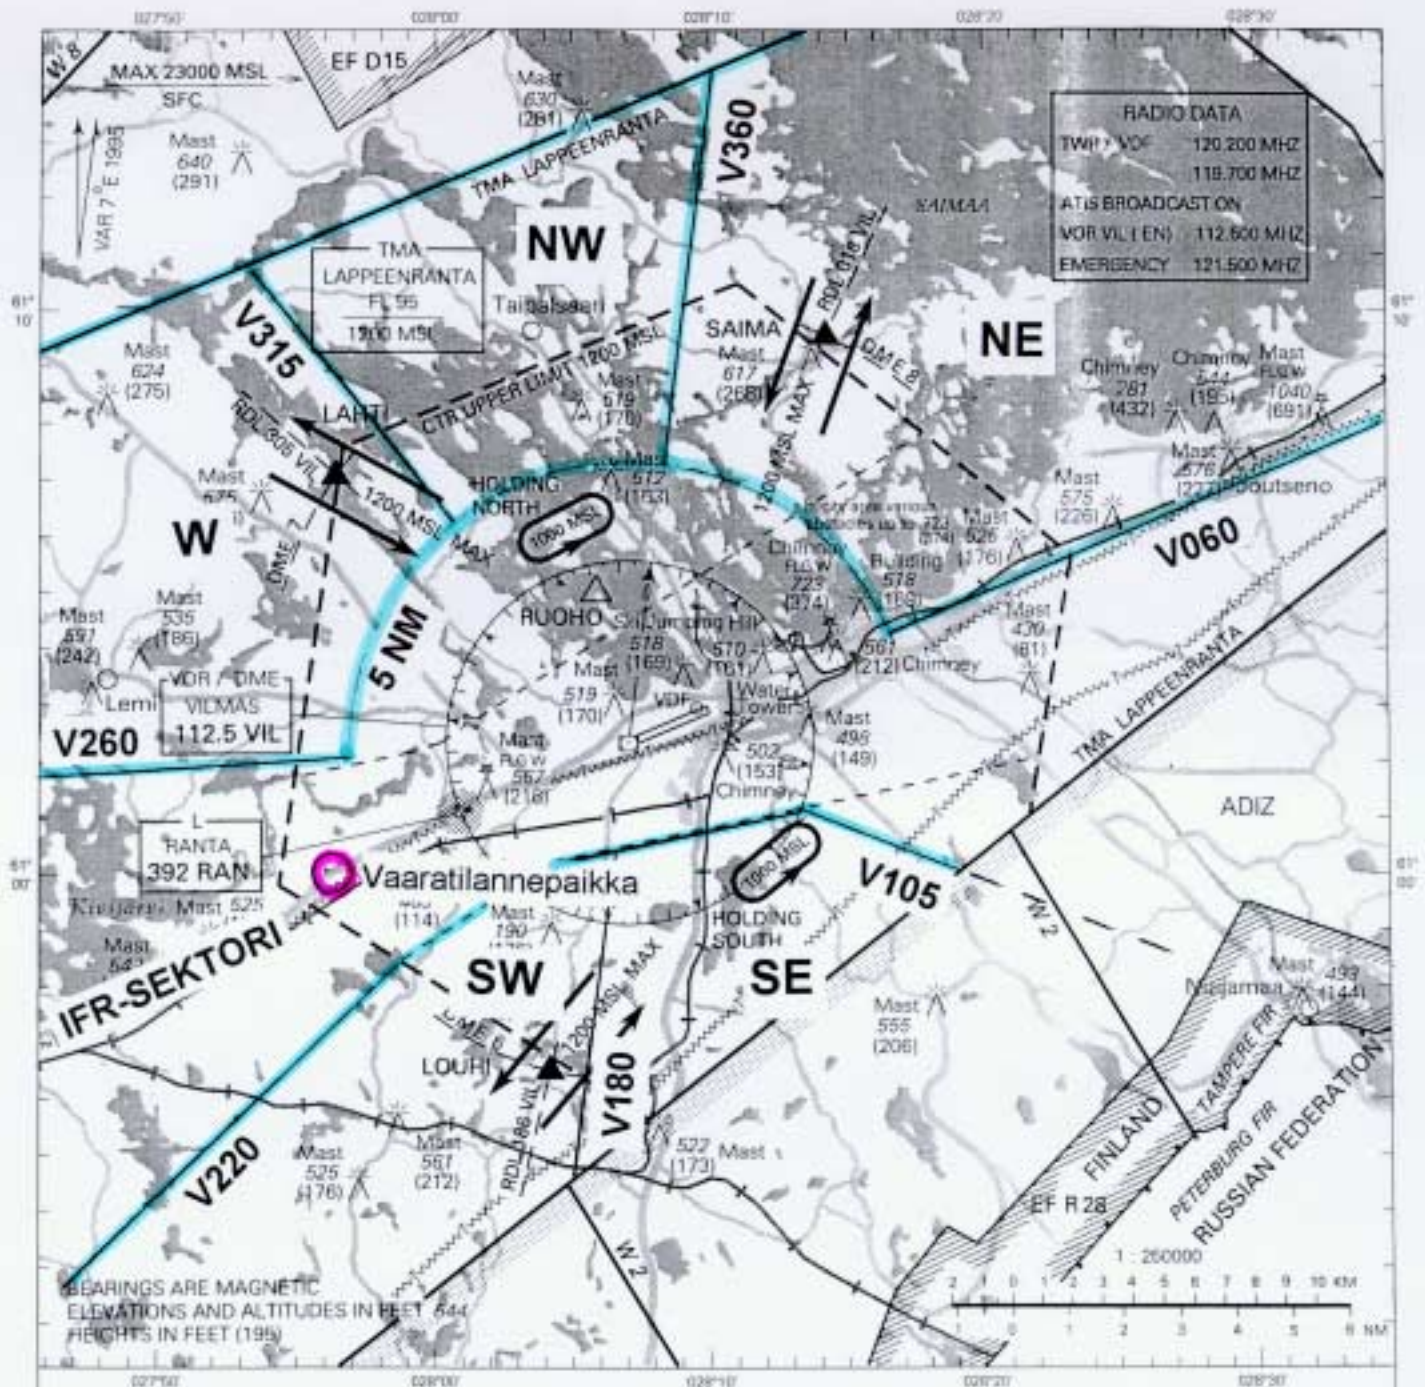
LAPPEENRANTA AERODROME  
LAPPEENRANTA, FINLAND

tietä, jos ei ole IFR-liikennettä. 6-tie menee paikoin kiitotien keskilinjalle. Jos IFR-liikennettä on, purjelentokoneiden on siirryttävä EFLP VAC-karttaan merkityn IFR-suojasektorin ulkopuolelle. Ohje on luonteeltaan suullinen sopimus, eikä sitä ole kirjattu mihinkään. Lappeenrannan Ilmailuyhdistyksen taholta kuitenkin korostettiin, että sen noudattamista on teroitettu kaikkien lentäjien tietoon koulutuksessa, kertauslentoilla ja palavereissa.
